# PARAMETROS MATRIZ DE VULNERABILIDAD - "Edificio Republicano Tramo Sur"

## COLEGIO DE BOYACÁ

Tunja - Boyacá

FECHA: ABRIL DE 2024

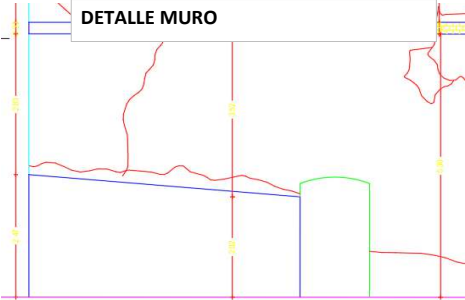
| # | DESCRIPCIÓN | # ANEXO FOTOGRÁFICO | MECANISMOS DE DAÑO | | | | | | | | | | VULNERABILIDAD | | | | NOTA |
|---|---|---|---|---|---|---|---|---|---|---|---|---|---|---|---|---|---|
| 1.2.1.1 | EJES B, I, 1 y 3 | 1 | | | X | | | | | X | X | X | | B2 | | | DEGRADACIÓN DE LOS MUROS DEBIDO A AGENTES ATMOSFÉRICOS Y POR CAUSAS ANTRÓPICAS GENERADAS POR LA FALTA DE MANTENIMIENTO. PRESENCIA DE MATERIAL ORGÁNICO MOHO EN FACHADAS Y MUROS EXPUESTOS A LA INTEMPERIE. |

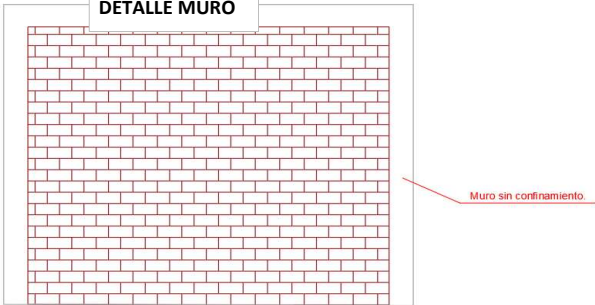
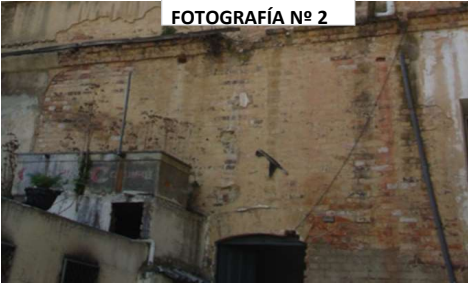
| # | DESCRIPCIÓN | # ANEXO FOTOGRÁFICO | MECANISMOS DE DAÑO | | | | | | | | | | VULNERABILIDAD | | | | NOTA |
|---|---|---|---|---|---|---|---|---|---|---|---|---|---|---|---|---|---|
| 1.2.2.1 | EJES C, D, E, 4, 5, 7 | 2 | | | X | | | | | X | X | X | X | B2 | | | LOS MUROS DE CARGA EN MAMPOSTERÍA, NO PRESENTAN ELEMENTOS DE CONFINAMIENTO CLARAMENTE RECONOCIBLES. |

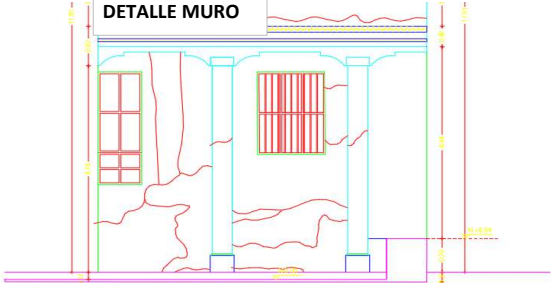
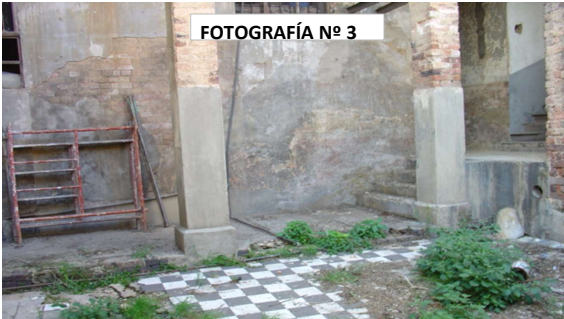
| # | DESCRIPCIÓN | # ANEXO FOTOGRÁFICO | MECANISMOS DE DAÑO | | | | | | | | | | | VULNERABILIDAD | | | NOTA |
|---|---|---|---|---|---|---|---|---|---|---|---|---|---|---|---|---|---|
| 1.2.2.2 | EJES A, F, 1, 3 | 3 | | | X | | | | X | X | X | X | B2 | | | | DEGRADACIÓN DE LOS MUROS DEBIDO A AGENTES ATMOSFÉRICOS Y POR CAUSAS ANTRÓPICAS GENERADAS POR LA FALTA DE MANTENIMIENTO.<br>PRESENCIA DE MATERIAL ORGÁNICO MOHO EN FACHADAS Y MUROS EXPUESTOS A LA INTEMPERIE. |

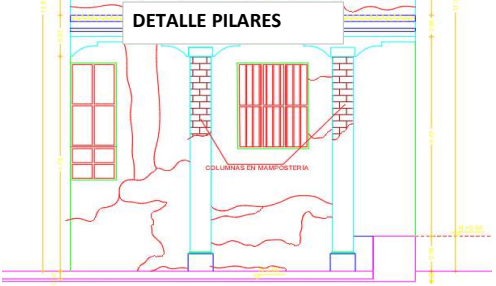
| # | DESCRIPCIÓN | # ANEXO FOTOGRÁFICO | MECANISMOS DE DAÑO | | | | | | | | | | VULNERABILIDAD | | | | NOTA |
|---|---|---|---|---|---|---|---|---|---|---|---|---|---|---|---|---|---|
| 2.1.1 | 5-B, 5-B', 5-C 6-B | 4 | | X | X | | | | X | X | | X | B1 | | | | MUCHOS DE LOS PILARES FUERON ELABORADAS EN BLOQUES DE MAMPOSTERÍA, SIN ACERO DE REFUERZO QUE VALIDEN SU COMPETENCIA FRENTE A CARGAS DINÁMICAS. |

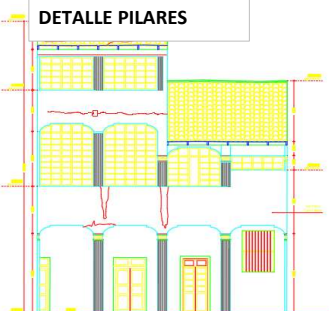
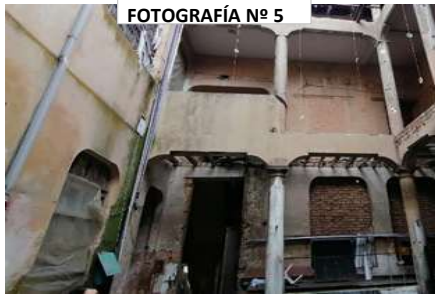
| # | DESCRIPCIÓN | # ANEXO FOTOGRÁFICO | MECANISMOS DE DAÑO | | | | | | | | | | VULNERABILIDAD | | | | NOTA |
|---|---|---|---|---|---|---|---|---|---|---|---|---|---|---|---|---|---|
| 2.1.2 | 3'B', 3'D", y todas del eje 3" | 5 | | | | | | | X | X | | | B2 | | | | PRESENTA DEGRADACIÓN DE SU RECUBRIMIENTO DEBIDO A AGENTES ATMOSFÉRICOS Y POR CAUSAS ANTRÓPICAS GENERADAS POR LA FALTA DE MANTENIMIENTO. PRESENCIA DE MATERIAL ORGÁNICO MOHO EN PILARES EXPUESTAS A LA INTEMPERIE. |

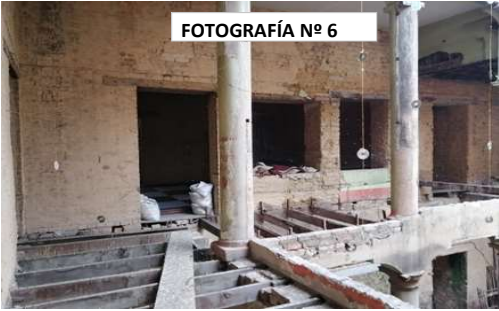
| # | DESCRIPCIÓN | # ANEXO FOTOGRÁFICO | MECANISMOS DE DAÑO | | | | | | | | | | VULNERABILIDAD | | | NOTA |
|---|---|---|---|---|---|---|---|---|---|---|---|---|---|---|---|---|
| 2.3.2.1 | EJES C, D, E, 4, 5, 7 | 6 | | | X | | | | X | X | X | X | B2 | | | LOS MUROS DE CARGA EN MAMPOSTERÍA, NO PRESENTAN ELEMENTOS DE CONFINAMIENTO CLARAMENTE RECONOCIBLES, ADEMÁS, DEBIDO A MANTENIMIENTOS INCONCLUSOS, FUE ELIMINADO RECUBRIMIENTOS, (PAÑETES ESTUCOS Y PINTURAS) DEJANDO EXPUESTO EL ELEMENTO A LA INTEMPERIE |

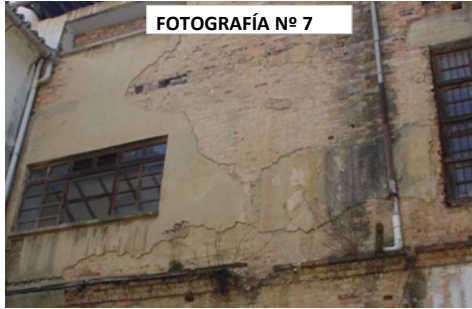
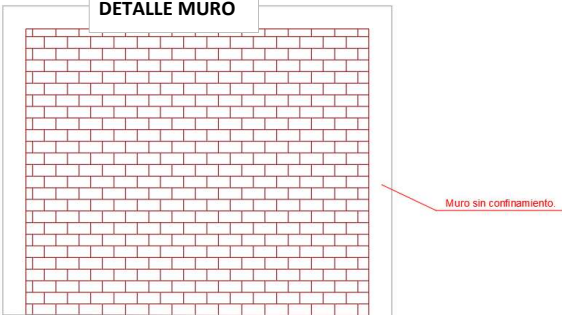
| # | DESCRIPCIÓN | # ANEXO FOTOGRÁFICO | MECANISMOS DE DAÑO | | | | | | | | | | VULNERABILIDAD | | | NOTA |
|---|---|---|---|---|---|---|---|---|---|---|---|---|---|---|---|---|
| 2.3.2.1 | EJES C, D, E, 4, 5, 7 | 7 | | | X | | | | X | X | X | X | B2 | | | LOS MUROS DE CARGA EN MAMPOSTERÍA, NO PRESENTAN ELEMENTOS DE CONFINAMIENTO CLARAMENTE RECONOCIBLES. |

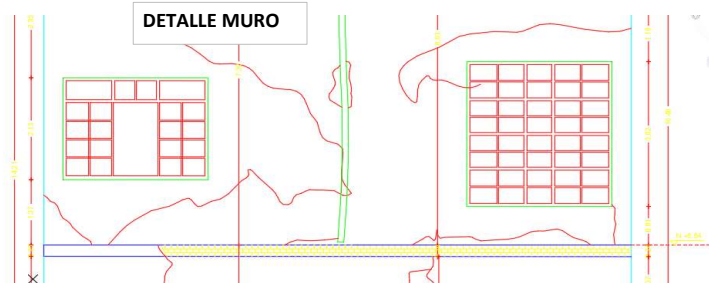
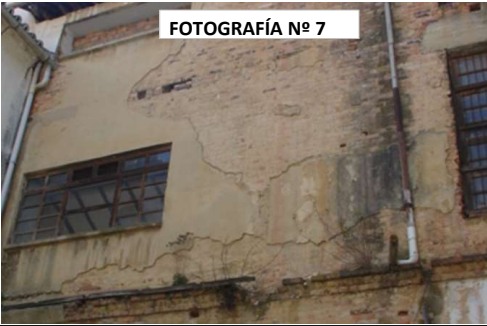
| # | DESCRIPCIÓN | # ANEXO FOTOGRÁFICO | MECANISMOS DE DAÑO | | | | | | | | | | VULNERABILIDAD | | | NOTA |
|---|---|---|---|---|---|---|---|---|---|---|---|---|---|---|---|---|
| 2.3.2.1 | EJES A, F, 1, 3 | 7 | | | X | | | X | X | X | X | | B2 | | | * DEGRADACIÓN DE LOS MUROS DEBIDO A AGENTES ATMOSFÉRICOS Y POR CAUSAS ANTRÓPICAS GENERADAS POR LA FALTA DE MANTENIMIENTO.<br>* PRESENCIA DE MATERIAL ORGÁNICO MOHO EN FACHADAS Y MUROS EXPUESTOS A LA INTEMPERIE. |

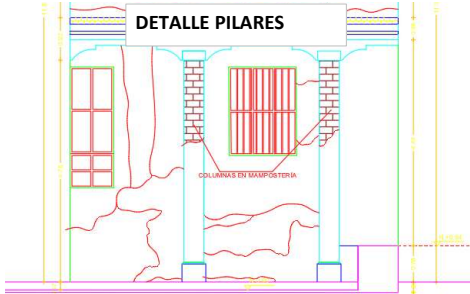
| # | DESCRIPCIÓN | # ANEXO FOTOGRÁFICO | MECANISMOS DE DAÑO | | | | | | | | | | VULNERABILIDAD | | | | NOTA |
|---|---|---|---|---|---|---|---|---|---|---|---|---|---|---|---|---|---|
| 3.1.1 | 5-B, 5-B', 5-C 6-B | 8 | | X | X | | | X | X | | X | | B1 | | | | MUCHOS DE LOS PILARES FUERON ELABORADAS EN BLOQUES DE MAMPOSTERÍA, SIN ACERO DE REFUERZO QUE VALIDEN SU COMPETENCIA FRENTE A CARGAS DINÁMICAS. |

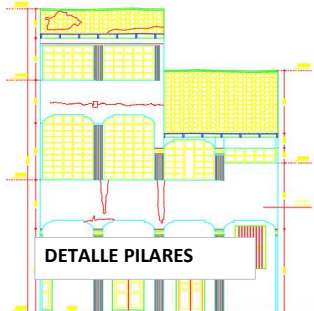
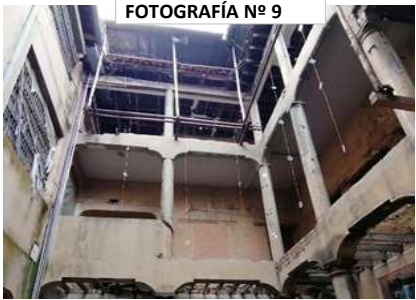
| # | DESCRIPCIÓN | # ANEXO FOTOGRÁFICO | MECANISMOS DE DAÑO | | | | | | | | | | VULNERABILIDAD | | | | NOTA |
|---|---|---|---|---|---|---|---|---|---|---|---|---|---|---|---|---|---|
| 3.1.2 | 3'B', 3'D", y todas del eje 3" | 9 | | | | | | X | X | | | | B2 | | | | * PRESENTA DEGRADACIÓN DE SU RECUBRIMIENTO DEBIDO A AGENTES ATMOSFÉRICOS Y POR CAUSAS ANTRÓPICAS GENERADAS POR LA FALTA DE MANTENIMIENTO.<br>* PRESENCIA DE MATERIAL ORGÁNICO MOHO EN PILARES EXPUESTAS A LA INTEMPERIE. |

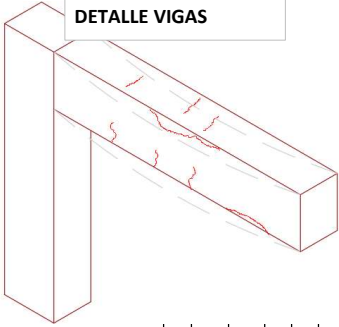
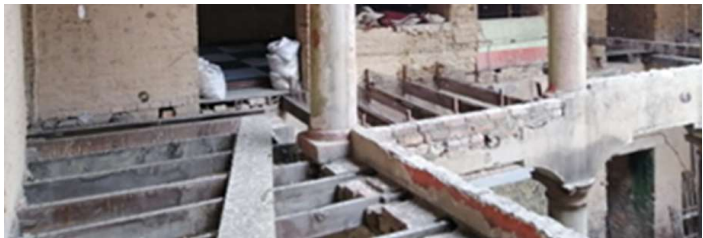
| # | DESCRIPCIÓN | # ANEXO FOTOGRÁFICO | MECANISMOS DE DAÑO | | | | | | | | | | VULNERABILIDAD | | | | NOTA |
|---|---|---|---|---|---|---|---|---|---|---|---|---|---|---|---|---|---|
| 3.2.1 | B', 3' 5', B, D''' | 10 | | X | | X | | | X | X | | X | B1 | | | | SE EVIDENCIA DEFORMACIÓN EN LOS ELEMENTOS TIPO VIGA, PERDIDA DE SECCIÓN TRANSVERSAL POR DEGRADACIÓN DE LOS MATERIALES. |

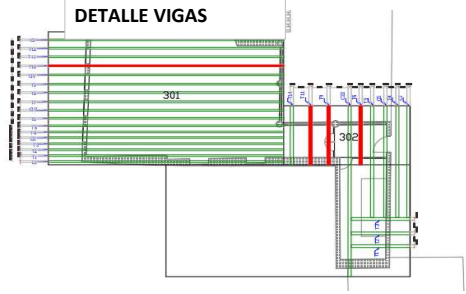
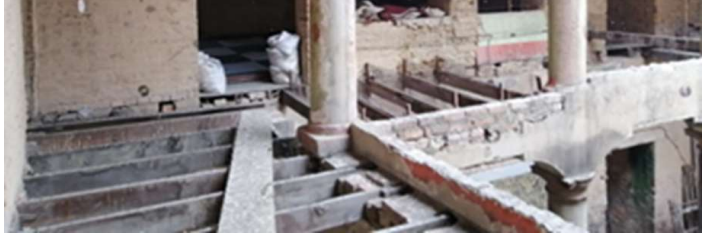
| # | DESCRIPCIÓN | # ANEXO FOTOGRÁFICO | MECANISMOS DE DAÑO | | | | | | | | | | VULNERABILIDAD | | | | NOTA |
|---|---|---|---|---|---|---|---|---|---|---|---|---|---|---|---|---|---|
| 3.2.2 | 2, 4, 5, 6, 8 | 11 | | | | | | | X | X | X | X | B1 | | | | PRESENTA DISCONTINUIDADES DE VIGAS Y EN SU SISTEMA ESTRUCTURAL EN CUANTO A MATERIALES USADOS, SECCIÓN TRANSVERSAL Y CARGAS APLICADAS. |

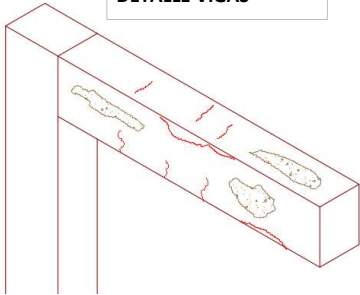
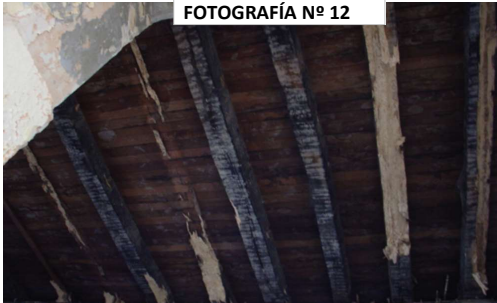
| # | DESCRIPCIÓN | # ANEXO FOTOGRÁFICO | MECANISMOS DE DAÑO | | | | | | | | | | | VULNERABILIDAD | | | NOTA |
|---|---|---|---|---|---|---|---|---|---|---|---|---|---|---|---|---|---|
| 3.2.3 | B', 3' 5', B, D'', 2, 4, 5, 6, 8 | 12 | | | | | | | X | X | | | C2 | | | | * PRESENTA DEGRADACIÓN DE SU RECUBRIMIENTO DEBIDO A AGENTES ATMOSFÉRICOS Y POR CAUSAS ANTRÓPICAS GENERADAS POR LA FALTA DE MANTENIMIENTO.<br>* PRESENCIA DE MATERIAL ORGÁNICO MOHO EN VIGAS EXPUESTAS A LA INTEMPERIE. |

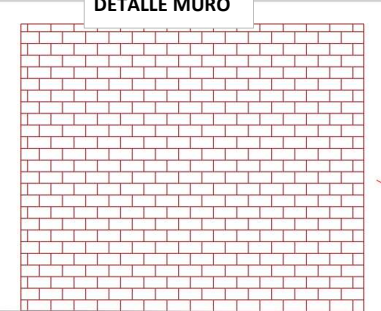
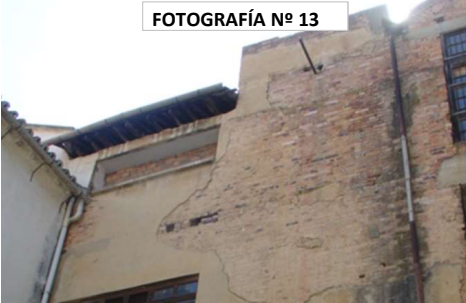
| # | DESCRIPCIÓN | # ANEXO FOTOGRÁFICO | MECANISMOS DE DAÑO | | | | | | | | | | | VULNERABILIDAD | | | NOTA |
|---|---|---|---|---|---|---|---|---|---|---|---|---|---|---|---|---|---|
| 3.3.1.1 | EJES C, D, E, 4, 5, 7 | 13 | | | X | | | | X | X | X | X | B2 | | | | LOS MUROS DE CARGA EN MAMPOSTERÍA, NO PRESENTAN ELEMENTOS DE CONFINAMIENTO CLARAMENTE RECONOCIBLES. |
| | <p>DETALLE MURO</p> <p>Muro sin confinamiento.</p> | | | | | | | | | | | <p>FOTOGRAFÍA N° 13</p> | | | | | |

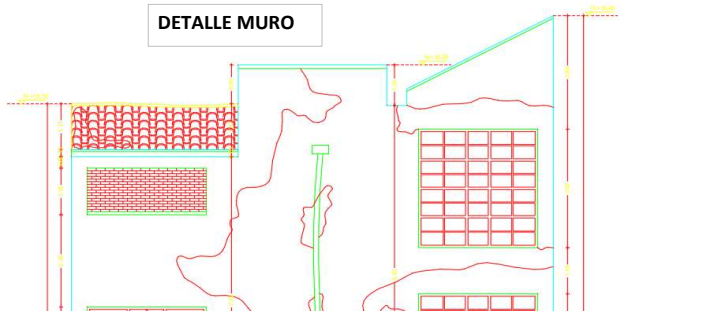
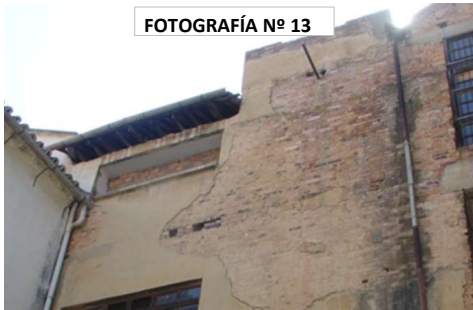
| # | DESCRIPCIÓN | # ANEXO FOTOGRÁFICO | MECANISMOS DE DAÑO | | | | | | | | | | VULNERABILIDAD | | | | NOTA | | | | | | | | | | | | | | | | |
|---|---|---|---|---|---|---|---|---|---|---|---|---|---|---|---|---|---|--|--|--|--|--|--|--|--|--|--|--|--|--|--|--|--|
| 3.3.1.2 | EJES A, F, 1, 3 | 13 | | | X | | | | X | X | X | X | B2 | | | * DEGRADACIÓN DE LOS MUROS DEBIDO A AGENTES ATMOSFÉRICOS Y POR CAUSAS ANTRÓPICAS GENERADAS POR LA FALTA DE MANTENIMIENTO.<br>* PRESENCIA DE MATERIAL ORGÁNICO MOHO EN FACHADAS Y MUROS EXPUESTOS A LA INTEMPERIE. | | | | | | | | | | | | | | | | | |

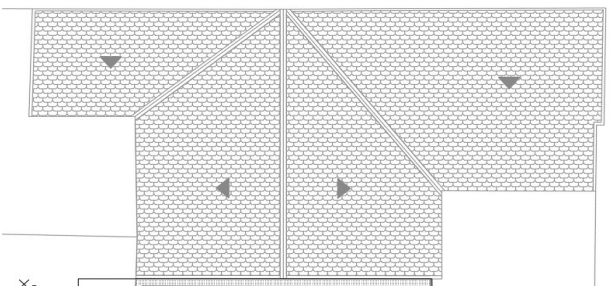
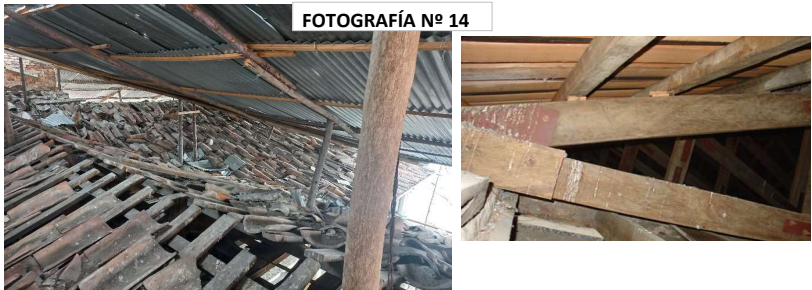
| # | DESCRIPCIÓN | # ANEXO FOTOGRÁFICO | MECANISMOS DE DAÑO | | | | | | | | | | VULNERABILIDAD | | | | NOTA | | | | | | | | | | | | | | | | |
|---|---|---|---|---|---|---|---|---|---|---|---|---|---|---|---|---|---|--|--|--|--|--|--|--|--|--|--|--|--|--|--|--|--|
| 3.4 | CUBIERTA | 14 | | | X | X | | | X | | X | X | X | B2 | | PRESENTA UNA SERIE DE CORREAS EN MADERA, QUE CONFORMAN LA NAVE QUE CONSTITUYE LA ESTRUCTURA. SOBRE ESTA SE ENCUENTRAN TEJAS EN BARRO COCIDO, ESTOS ELEMENTOS DEMUESTRAN DETERIORO Y PERDIDA DE RESISTENCIA DE ELEMENTOS ESTRUCTURALES | | | | | | | | | | | | | | | | | |
