**TRABAJO PROFESIONAL INTEGRADO -TPI-**

**ESTUDIO PATOLÓGICO DE LA VIVIENDA FAMILIA COBALEDA,  
MEDELLÍN.**

UNIVERSIDAD SANTO TOMÁS  
ESPECIALIZACIÓN EN PATOLOGÍA DE LA CONSTRUCCIÓN

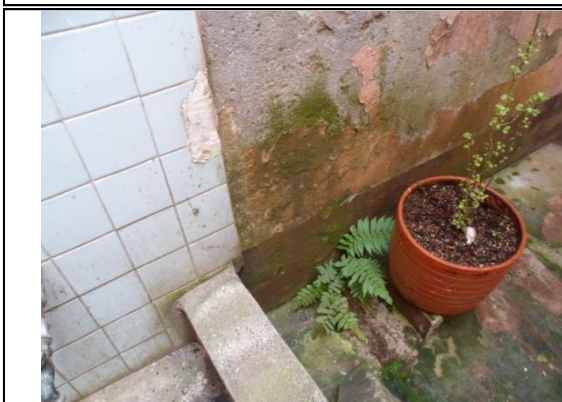
##### SINTOMA EN PISO PATIO (DESCUBIERTO)

**Descripción del síntoma:** Aparición de vegetación.

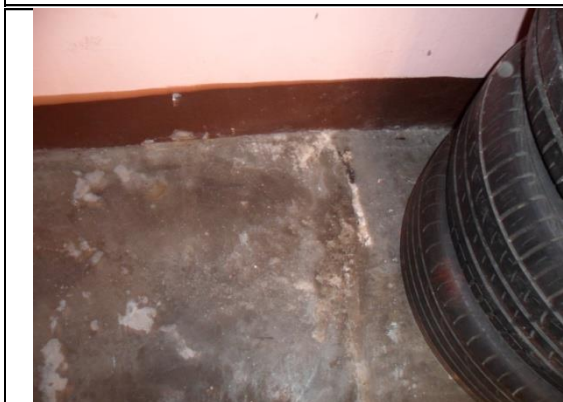
##### SINTOMA EN PISO PATIO (CUBIERTO)

**Descripción del síntoma:** Eflorescencia y agrietamiento de mortero.

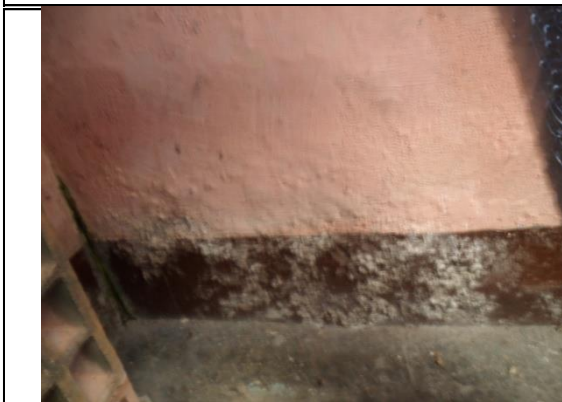
##### SINTOMA EN PARED DEL PATIO (CUBIERTO)

**Descripción del síntoma:** Abombamiento y agrietamiento del revoque.

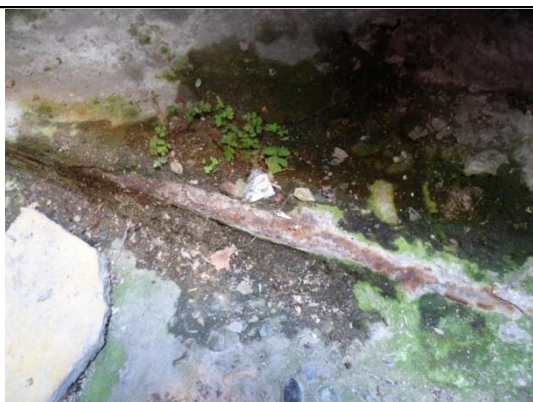
##### SINTOMA EN PISO DE PATIO

**Descripción del síntoma:** Tubería galvanizada con alto grado de corrosión externa, aparición de vegetación.

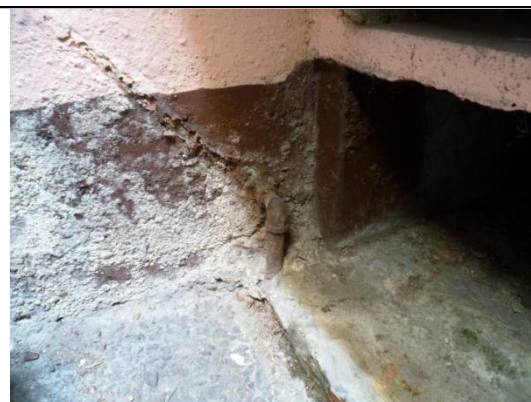
##### SINTOMA EN PARED Y PISO DE PATIO

**Descripción del síntoma:** Tubería galvanizada con alto grado de corrosión externa, eflorescencia.

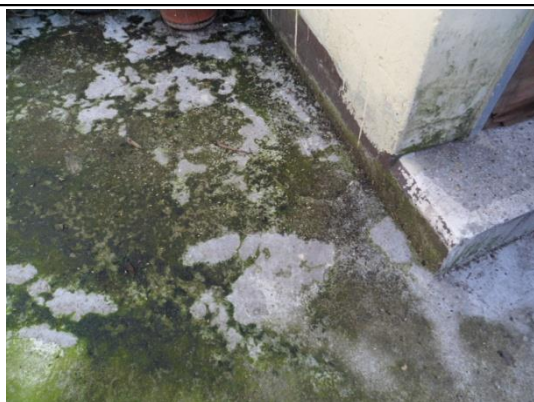
##### SINTOMA EN PISO DE PATIO

**Descripción del síntoma:** Desperdicio del recubrimiento y eflorescencia.

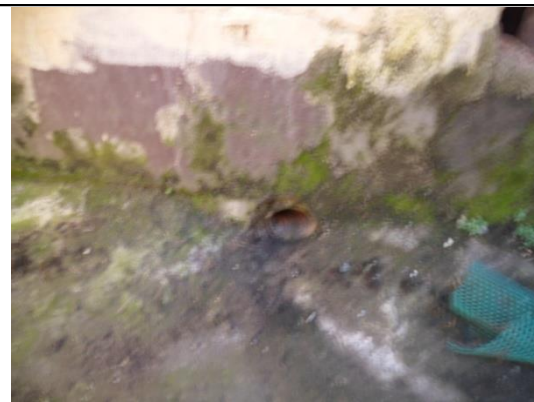
##### SINTOMA EN PARED Y PISO DE PATIO

**Descripción del síntoma:** Deterioro de emboquillado, desprendimiento de mortero y eflorescencia.

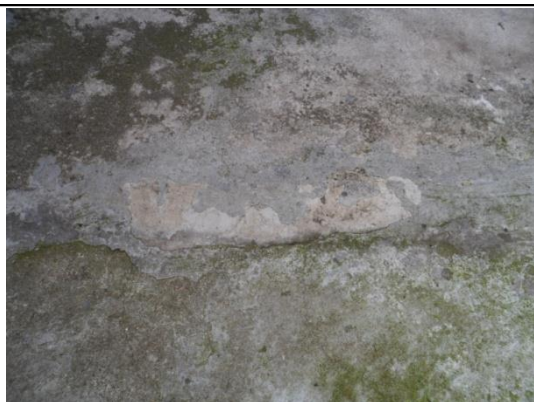
##### SINTOMA DEBAJO DEL LAVADERO

**Descripción del síntoma:** Dilatación en losa, desprendimiento de mortero.

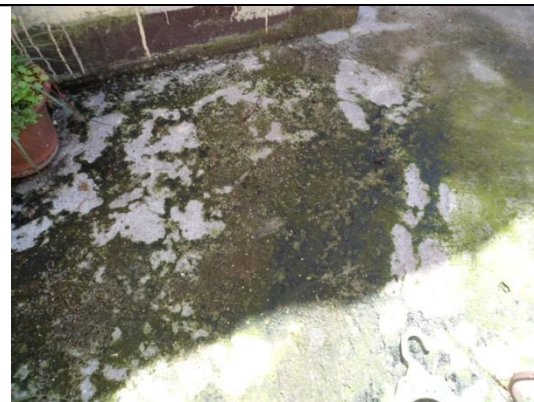
##### SINTOMA EN DESAGÜE DE PATIO

**Descripción del síntoma:** Deterioro de borde y eflorescencias.

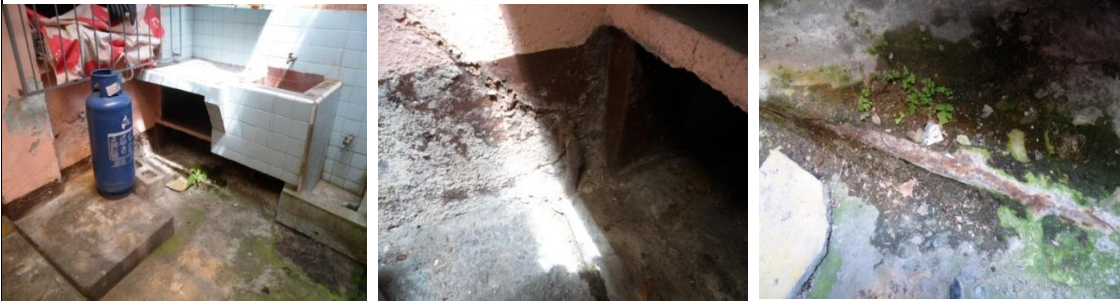
| <p>Foto 1: Es un lavadero construido en sitio enchapado en cerámica, tiene tubería original de la primera etapa de la vivienda</p> <p>Foto 2: La pared del aldo derecho de la cocina presenta deterioro y eflorescencias.</p> <p>Foto 3: La tubería de acueducto en hierro galvanizado presenta fugas mínimas que humedecen sus alrededores.</p> | |
| <ul style="list-style-type: none"> <li>● Corrosión del tubo.</li> <li>● Deterioro del material por fin de la vida útil.</li> </ul> | |

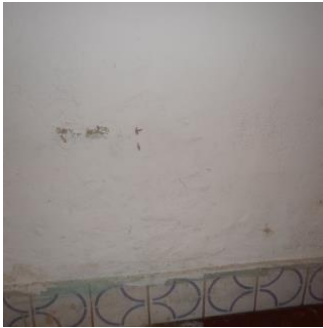
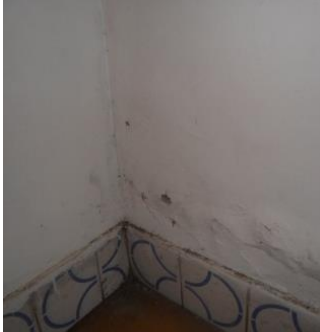
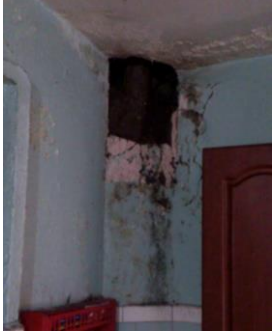
Desprendimiento de Revoque y Pintura

| <p>Foto 1: Deterioro del revoque y la pintura en pared de la sala.</p> <p>Foto 2: Deterioro de la pintura y desprendimiento del revoque en pared del comedor.</p> <p>Foto 3: Desprendimiento del revoque y recubrimiento del bajante del segundo piso por la esquina de la cocina.</p> | | |
| <ul style="list-style-type: none"><li>• Deterioro del material por falta de mantenimiento.</li><li>• Humedad por capilaridad.</li><li>• Deterioro del material por fin de la vida util.</li></ul> | | |

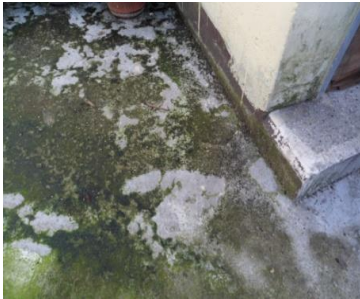
### Fuga en Boca de Desagüe de Aguas Lluvias

| <p>Foto 1: Losa de entepiso del primer al segundo piso, sobre esta se encuentra la terraza.</p> <p>Foto 2: Desagüe de aguas lluvias y evacuación de aguas de limpieza y riego de vegetación en segundo piso.</p> <p>Foto 3: Piso de la terraza con alto grado de deterioro.</p> | |

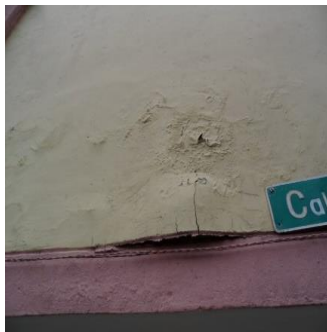
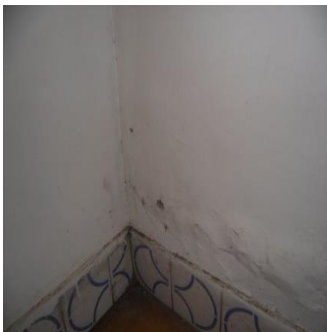
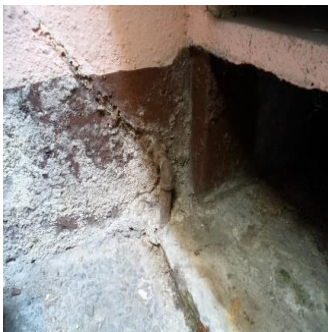
| EMBOMBAMIENTO DE REVOQUE Y PINTURA | | |
|---|---|---|
| <p>Foto 1: Abombamiento y desprendimiento de revoque en fachada.</p> <p>Foto 2: Deterioro de la pintura y abombamiento de revoque en pared del comedor y sala.</p> <p>Foto 3: Abombamiento del revoque en patio.</p> | | |
| <ul style="list-style-type: none"> <li>• Deterioro del material por falta de mantenimiento.</li> <li>• Humedad por capilaridad.</li> <li>• Deterioro del material por fin de la vida útil.</li> </ul> | | |

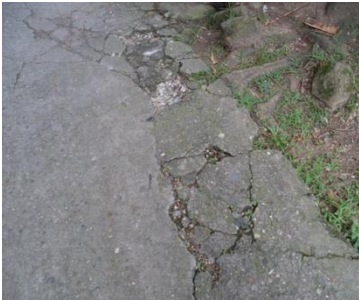
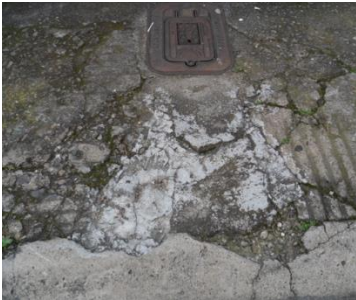
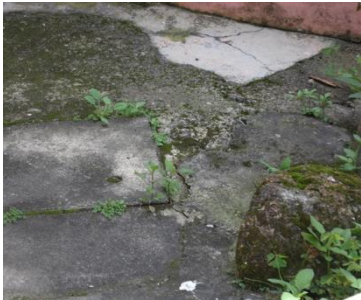
Deterioro de Andenes

| <p>Foto 1: Deterioro del andén sobre carrera 67</p> <p>Foto 2: Deterioro del andén sobre calle 104 A.</p> <p>Foto 3: Deterioro del andén en esquina de la calle 104 A con carrera 67.</p> | | |
| <ul style="list-style-type: none"><li>• Deficiencias en el proceso constructivo.</li><li>• Falta de entresuelo adecuado.</li><li>• Deterioro del material por falta de mantenimiento.</li></ul> | | |

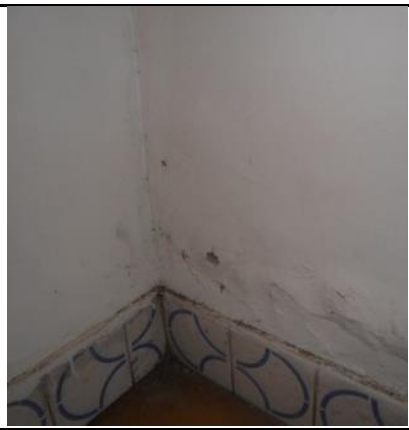
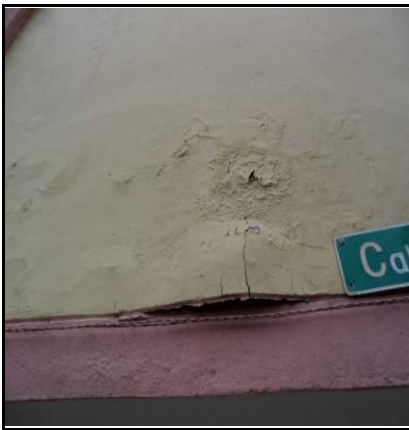
| MATRIZ DE SINTOMAS Y LESIONES | DAÑO TIPICO # 1 | DAÑO TIPICO # 2 |
|---|---|---|
| NOMBRE DEL DAÑO: | Abombamiento del revoque. | Desprendimiento del revoque. |
| DESCRIPCIÓN DEL SINTOMA: | El revoque se separa en cascarras y bombas del elemento base. | El revoque se desprende completamente del elemento base. |

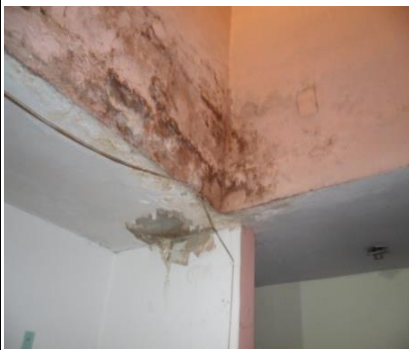
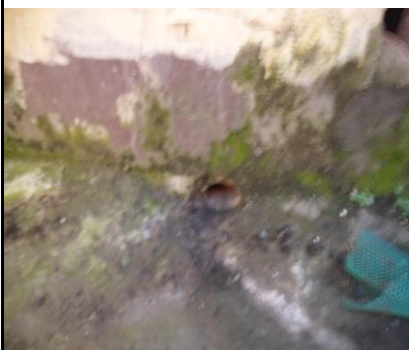
| MATRIZ DE SINTOMAS Y LESIONES | DAÑO TIPICO # 3 | DAÑO TIPICO # 4 |
|---|---|---|
| NOMBRE DEL DAÑO: | <b>Eflorescencias por pérdida de impermeabilización en terraza.</b> | <b>Deterioro del emboquillado de desagües de aguas lluvias.</b> |
| DESCRIPCIÓN DEL SINTOMA: | Se presenta decoloración aparición de eflorescencias. | Los desagües de aguas expuestos presentan deterioro del mortero y musgos. |

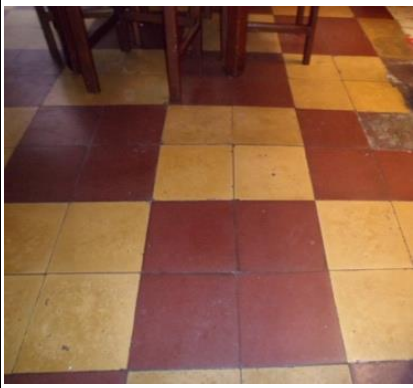
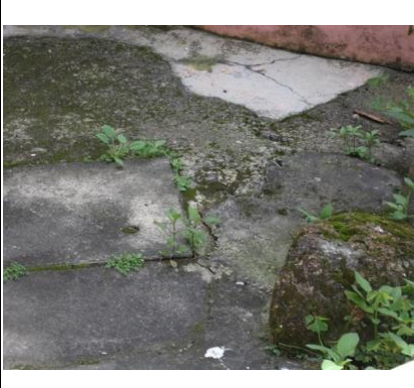
| MATRIZ DE SINTOMAS Y LESIONES | DAÑO TÍPICO # 5 | DAÑO TÍPICO # 6 |
|---|---|---|
| NOMBRE DEL DAÑO: | Desnivel por abombamiento del piso. | Vegetación en el mortero. |
| DESCRIPCIÓN DEL SINTOMA: | La baldosa se decolora y se levanta en piso mostrando separación de los elementos. | Se presenta vegetación en las grietas y separaciones del mortero. |

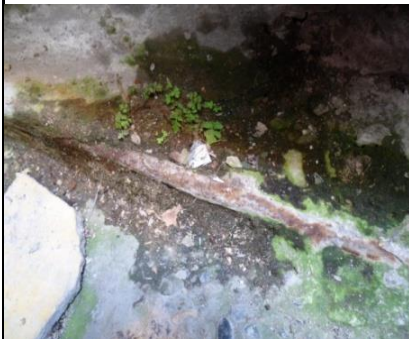
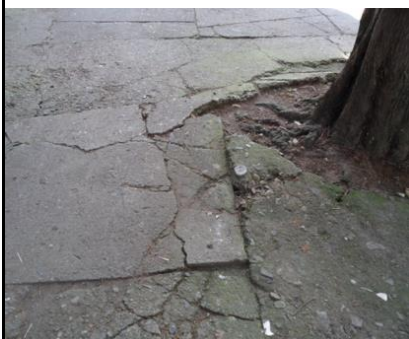
| MATRIZ DE SINTOMAS Y LESIONES | DAÑO TIPICO # 7 | DAÑO TIPICO # 8 |
|---|---|---|
| NOMBRE DEL DAÑO: | Deterioro de tubería de hierro galvanizado. | Deterioro del andén por raíces de árboles. |
| DESCRIPCIÓN DEL SINTOMA: | La tubería de HG presenta deterioro, oxidación y humedad cicundante. | El piso al redeor de los árboles se levanta, fracrura y se retira. |

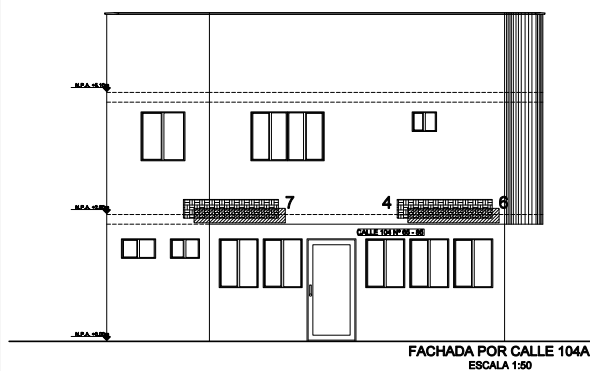
SINTOMA EN ANDEN SOBRE LA CALLE 104 A  
(7)  
Descripción del síntoma: Embombamiento, decoloración y agrietamiento del revoque.
