**Optimización de los Procesos de Supervisión y Gestión de la Secretaría de Obras Municipal  
de Becerril, Cesar**

**Trabajo de grado para optar el título de Ingeniero Civil**

**Universidad Santo Tomás, Bucaramanga**

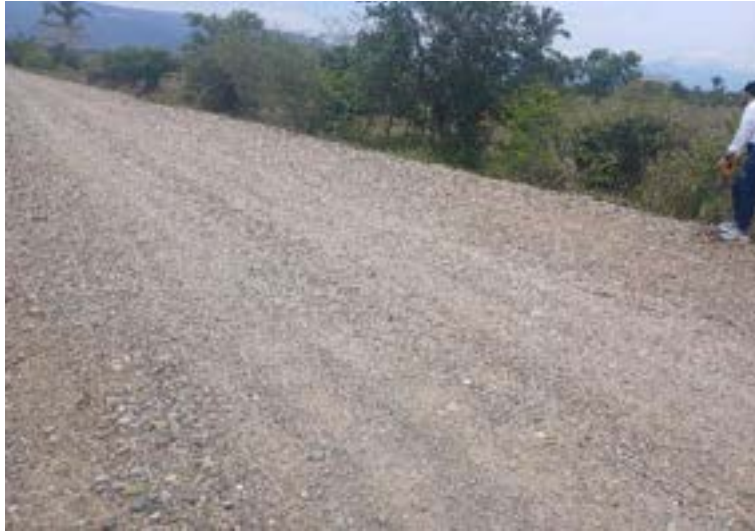
**Figura 23.** *verificación del estado de box culvert.*

Se observa la inspección visual de una estructura de drenaje transversal (box culvert) para evaluar su condición de funcionalidad.

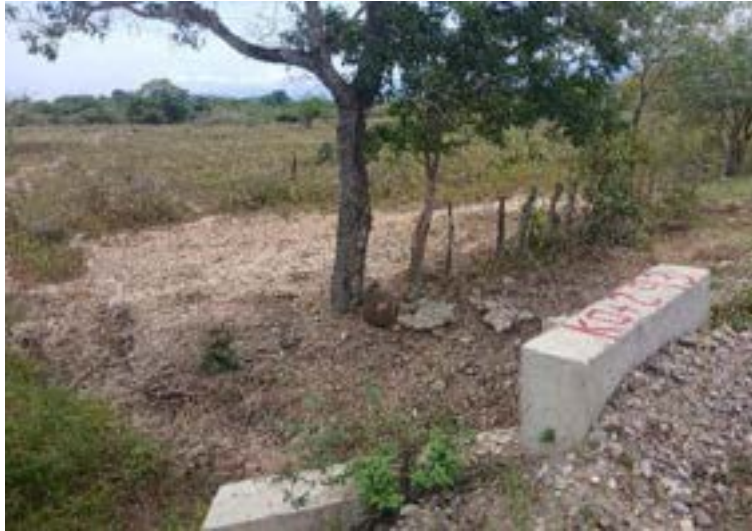
**Figura 26.** *Verificación del estado de box culvert.*

En la figura 26 se observa la continuación del registro a lo largo del tramo, documentando su estado general y la necesidad de posibles reparaciones.

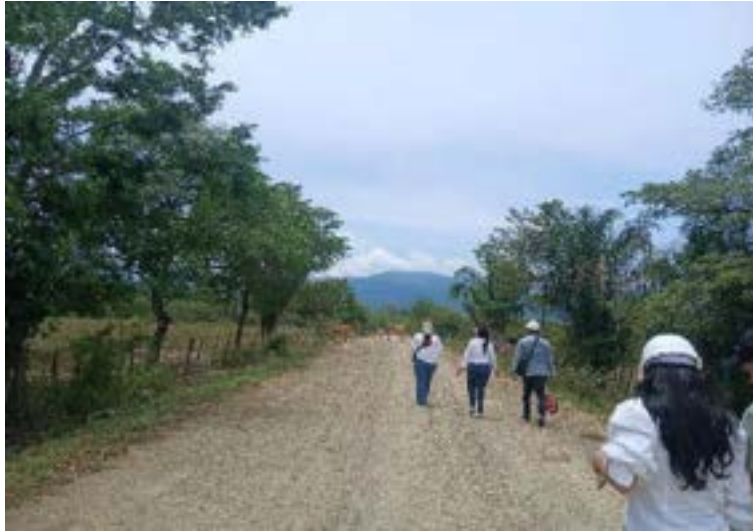
**Figura 28.** *Verificación del estado de subbase.*

Inspección de la subbase, confirmando su continuidad y estado a lo largo del tramo que presenta retrasos en la pavimentación.

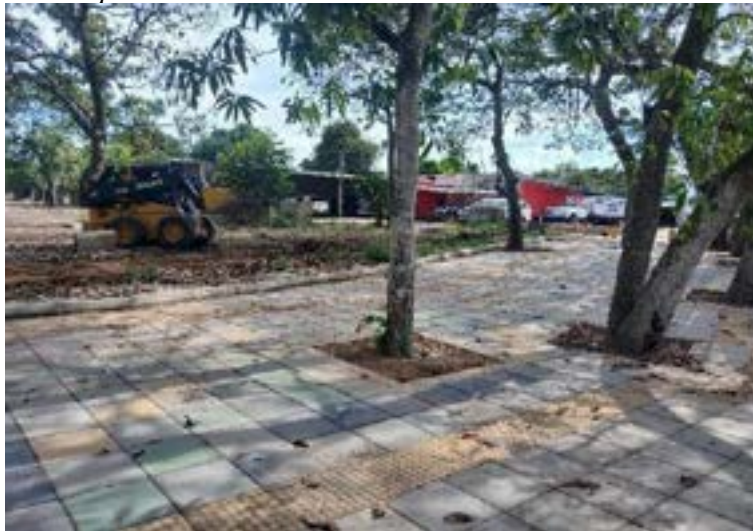
**Figura 43.** *Inspección de adoquines.*

Registro topográfico de la superficie de adoquines del malecón, verificando su nivelación, posibles hundimientos o deterioro.

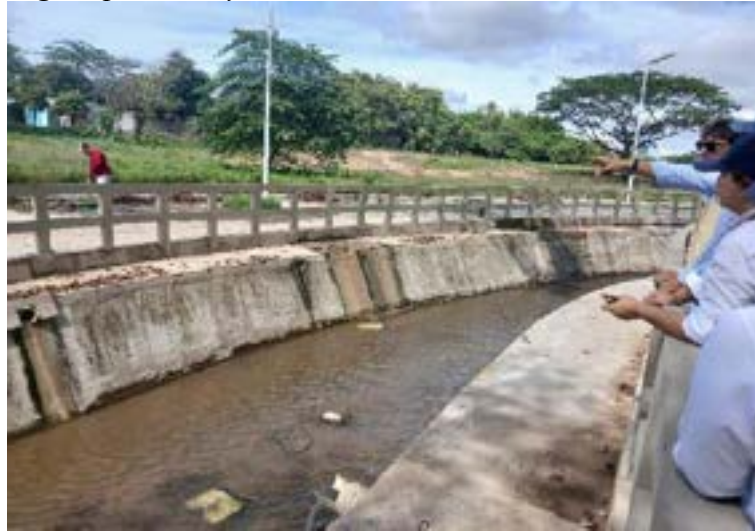
**Figura 44.** *Tuberías de aguas pluviales y residuales.*

Fotografía que muestra las tuberías que, como solución temporal, canalizan las aguas desde el barrio hacia la acequia, evidenciando la falta de una red de alcantarillado formal.

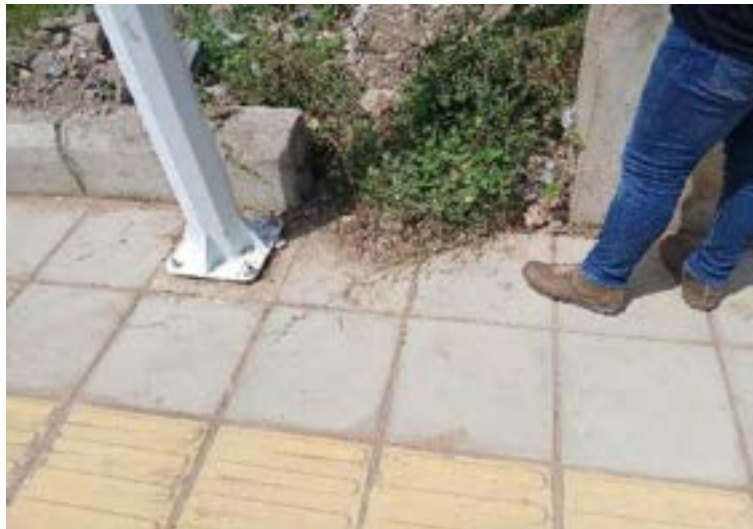
**Figura 45.** *Inspección de bordillos.*

Bordillos que delimitan la zona del malecón, verificando su alineación y posibles daños.

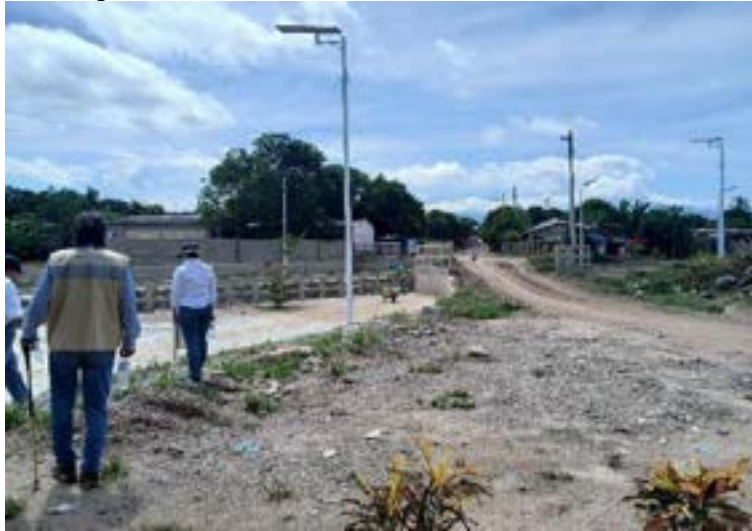
**Figura 46.** *Gramma en adoquines.*

Presencia de grama y otras plantas en las juntas entre adoquines, signo de falta de mantenimiento que podría debilitar en las losas

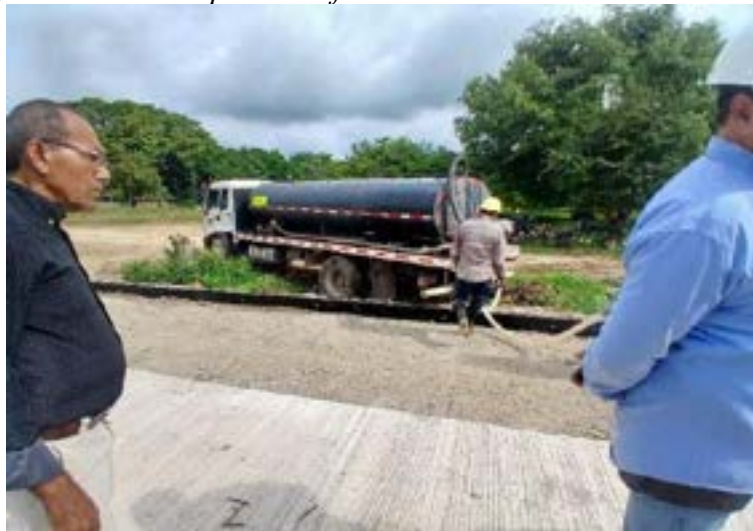
**Figura 115.** *Remojado del terreno previo al fundido.*

Se muestra a los obreros aplicando agua sobre la base granular antes del vaciado del concreto, una práctica correcta para evitar la absorción de agua de la mezcla.

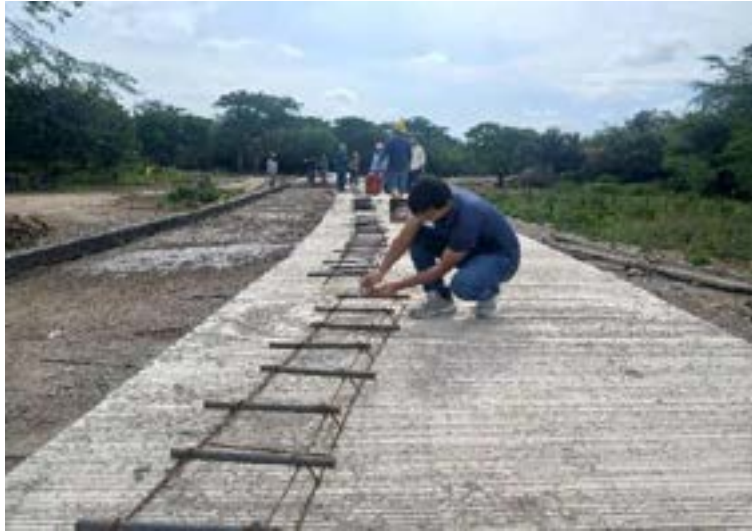
**Figura 118.** *Verificación de dovelas.*

Fotografía del pasante revisando las barras de acero (dovelas) que sobresalen de una losa para transmitir cargas a la losa adyacente, constatando su altura y su engrasado.

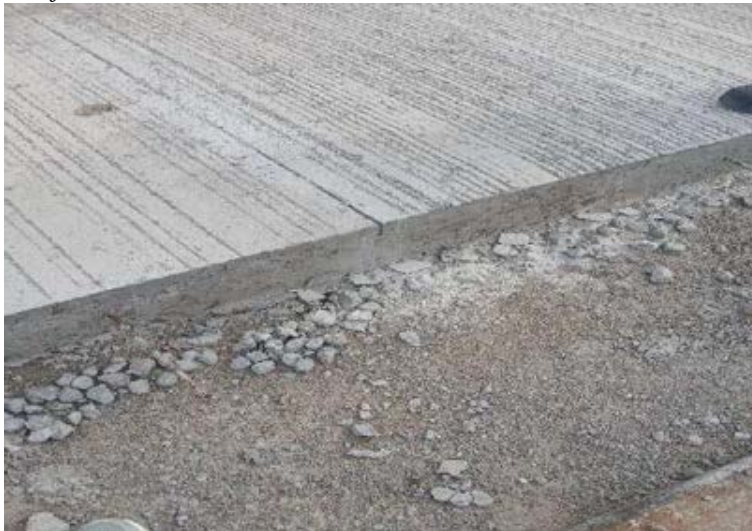
**Figura 119.** *Líneas de falla inducida.*

Imagen de los cortes realizados en el concreto fresco para crear juntas de contracción, donde se observó que la profundidad era de 4-5 cm, inferior al tercio del espesor de la losa.

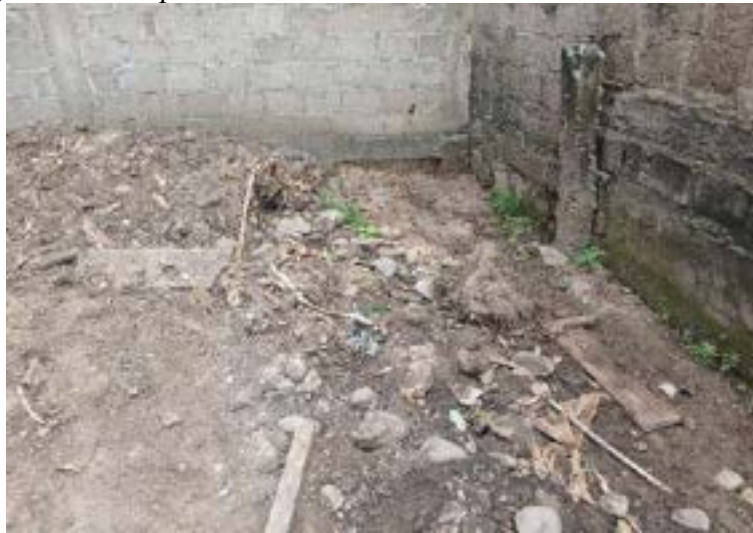
**Figura 132.** *Rendija de ambos patios.*

El efecto que se genera por el exceso de agua y que pasa hacia la vivienda vecina filtrándose y acumulándose, razón por la cual los vecinos afectados se mostraban con alta preocupación de las inundaciones y la humedad constante, el deterioro de muros y el creciente verdín en estas zonas, por lo que también se presentó un conflicto entre las personas que residen en las dos viviendas porque el propietario de la casa vecina con dirección carrera 3 A N° 12 – 91 comento que sellaría la rendija que se encuentra en el patio de su predio, pero esto provocaría una situación que afectaría a la casa vecina por la cual ingresa el agua al momento de las lluvias y esto también daría un peor efecto porque la inundación sería peor, por este motivo se comunicaron con el presidente del barrio para que este hiciera vedaría al comentar esta situación en la alcaldía municipal en aras de encontrar una solución para las personas residentes en los predios afectados en esa problemática en las épocas de lluvias.

Rendija constructiva en el muro divisorio de los patios, por donde el agua se filtra de un predio a el otro.

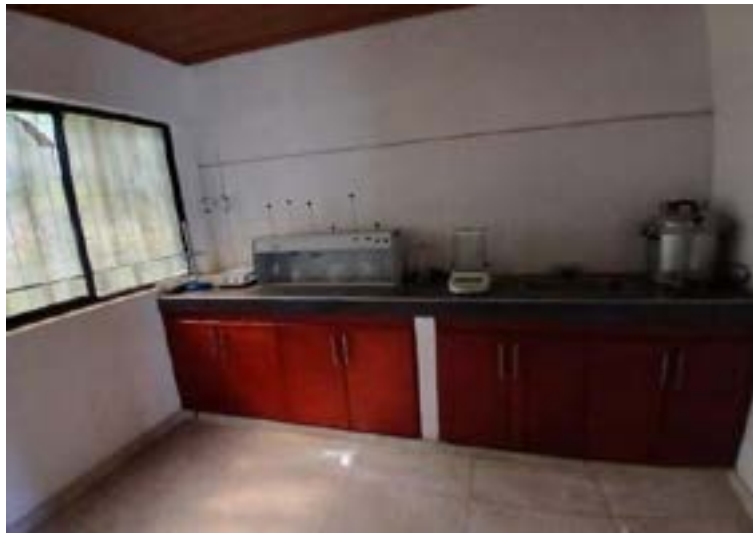
**Figura 137.** *Laboratorio.*

Reducido espacio del laboratorio, donde se constató la falta de implementos y la presencia de goteras en el techo, afectando las condiciones de trabajo.

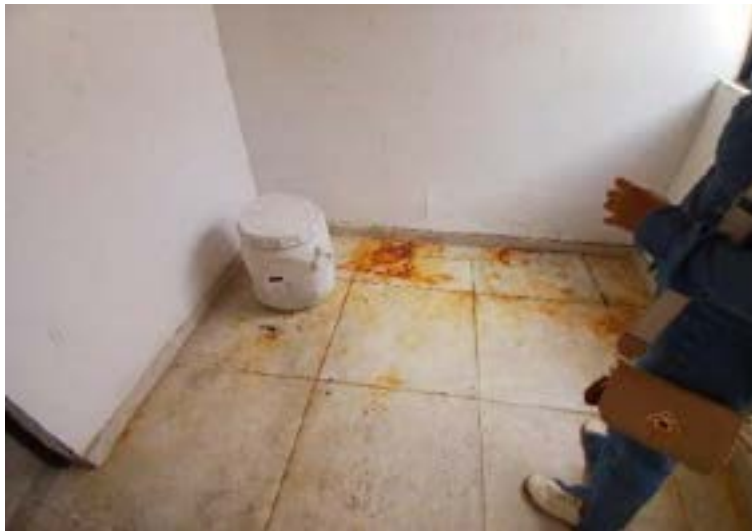
**Figura 139.** *Presencia de oxido en la habitación.*

Zóna afectada por corrosión en paredes o estructuras metálicas dentro del módulo, evidenciando problemas de humedad.

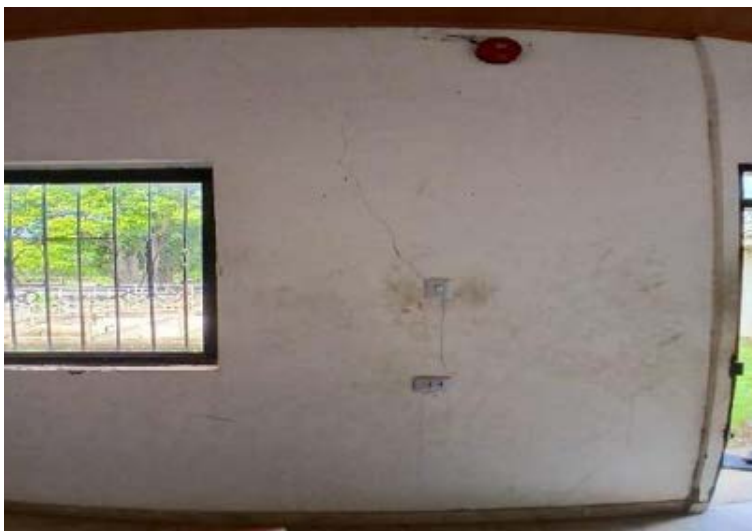
**Figura 140.** *Grietas en los muros.*

Fisuras en la mampostería interior, indicando posibles problemas de asentamiento.

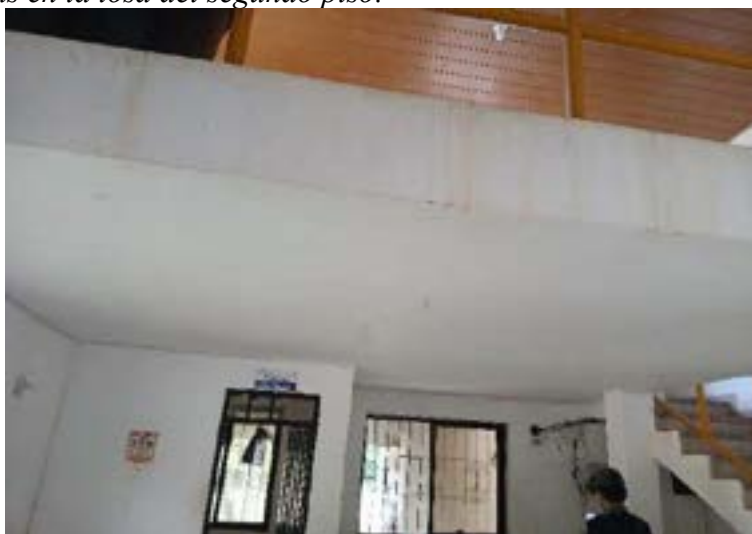
**Figura 141.** *Grietas en la losa del segundo piso.*

Fisura que evidencia amenaza crítica de un elemento estructural que soporta los equipos y tanques de tratamiento químico.

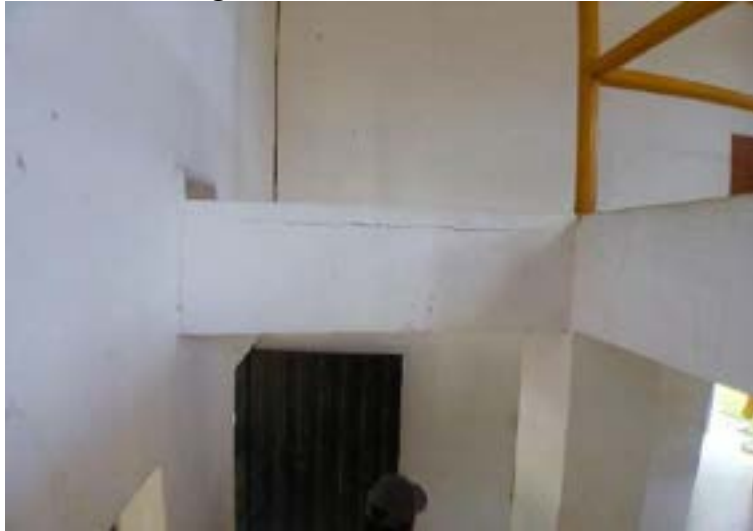
**Figura 142.** *Grietas en elemento viga.*

Viga estructural con fisuras visibles, evidencia de fatiga del material o esfuerzos no previstos que comprometen su capacidad portante.

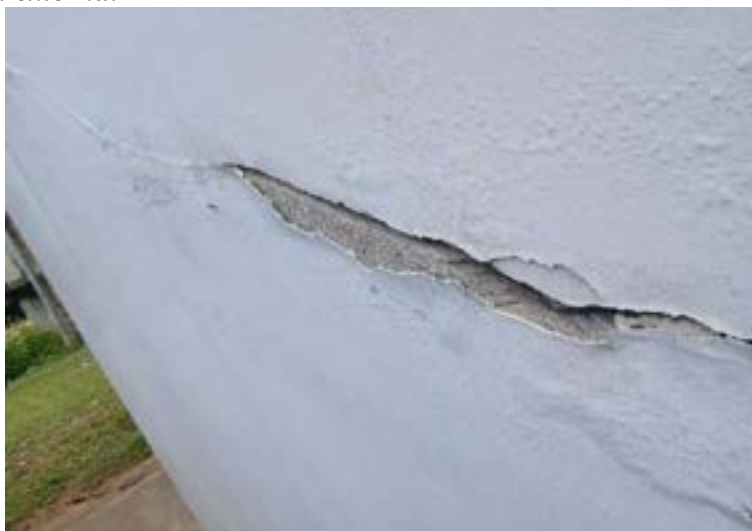
**Figura 146.** *Grieta externa.*

Fisura en un muro exterior de la PTAP, sumándose a las patologías estructurales en toda la instalación

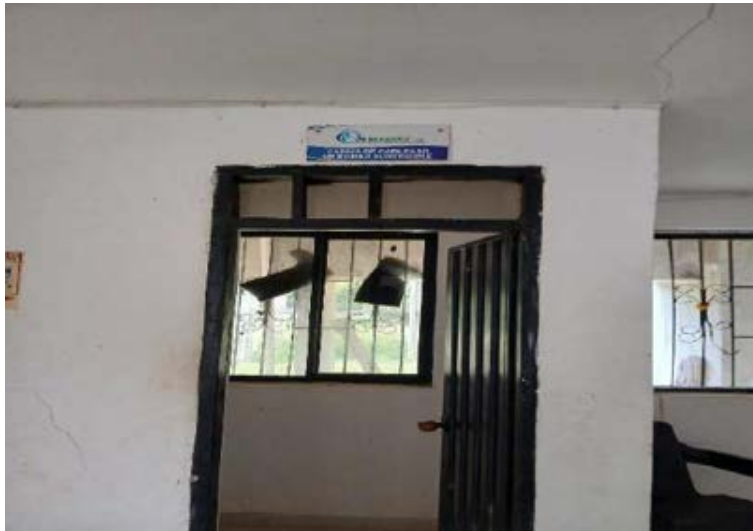
**Figura 152.** *Oficina de cableado eléctrico.*

Se encuentra deficiencias en la instalación eléctrica.

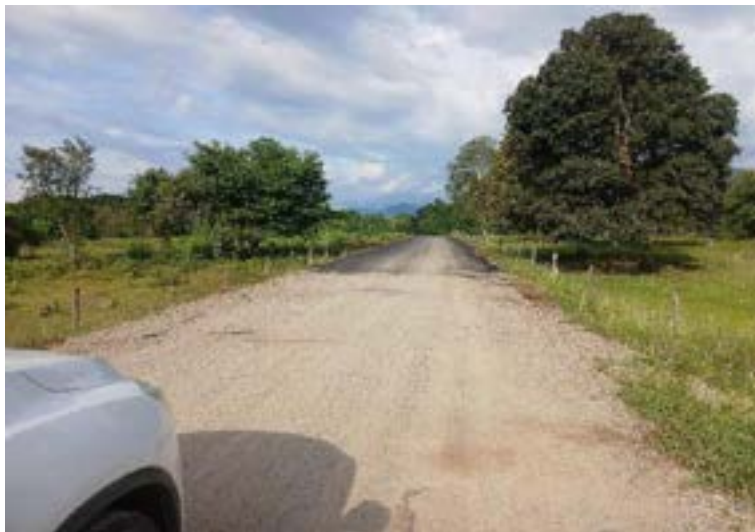
**Figura 200.** *Tramo intermitente.*

Se evidencia la naturaleza no continua de la pavimentación, con segmentos de vía terminada intercalados.

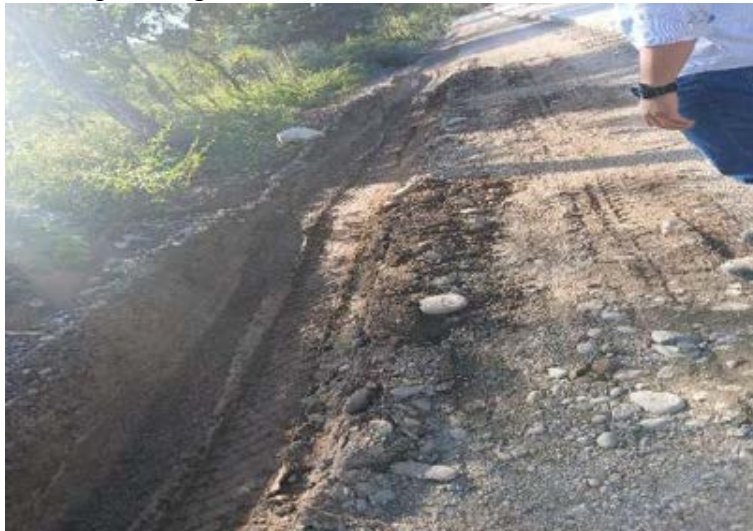
**Figura 284.** *Hundimiento por volquetas.*

Asentamientos localizados en la capa de subbase granular de la vía.
