ESTUDIO PATOLÓGICO CONJUNTO RESIDENCIAL PICADILLY P.H

ESPECIALIZACIÓN EN PATOLOGÍA DE LA CONSTRUCCIÓN

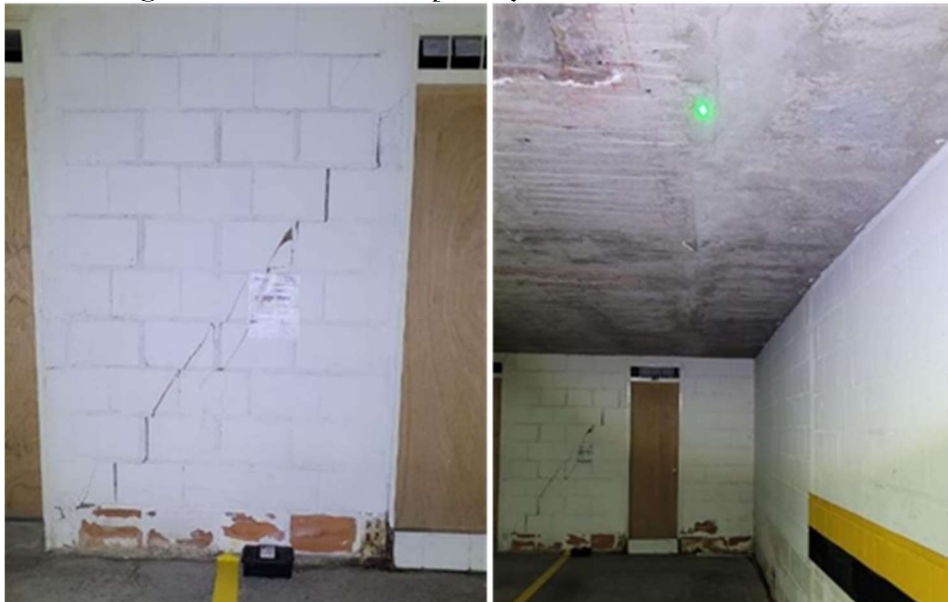
*Figura 16. Fisuras en la placa y muro divisorio NIVEL -1*

Una vez identificada la problemática y análisis de las fisuras, se ha determinado que son fisuras y grietas inactivas por lo cual, se genera una recomendación de sellar y/o tapar las afectaciones en los muros. Se puede sellar con epóxidos, geles, espumas o incluso concreto donde se garantice la superficie mínima de contacto teniendo presente un cordón de respaldo o cinta adhesiva para prevenir la filtración.

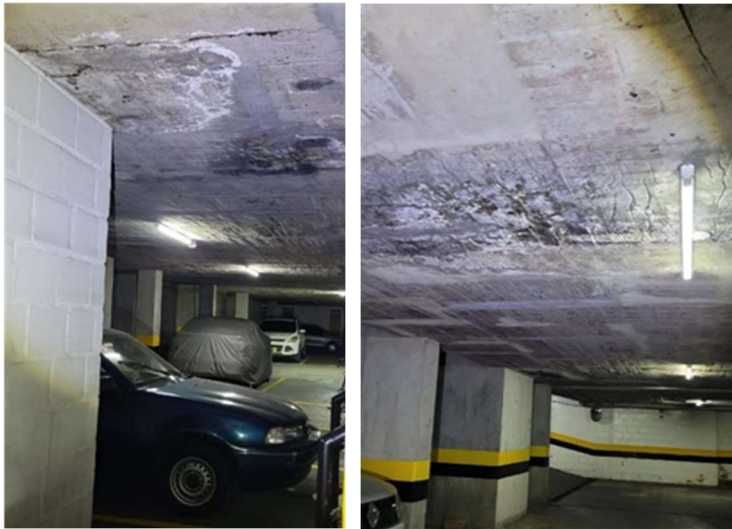
*Figura 17. Humedad en placa de entrepiso, escalera y pasillo Torre 6 NIVEL -1*

En el recorrido es posible identificar que la presencia de humedades coincide con la existencia de las materas y jardines en la plazoleta de las zonas comunes del primer nivel, además de las juntas constructivas de las diferentes unidades constructivas.

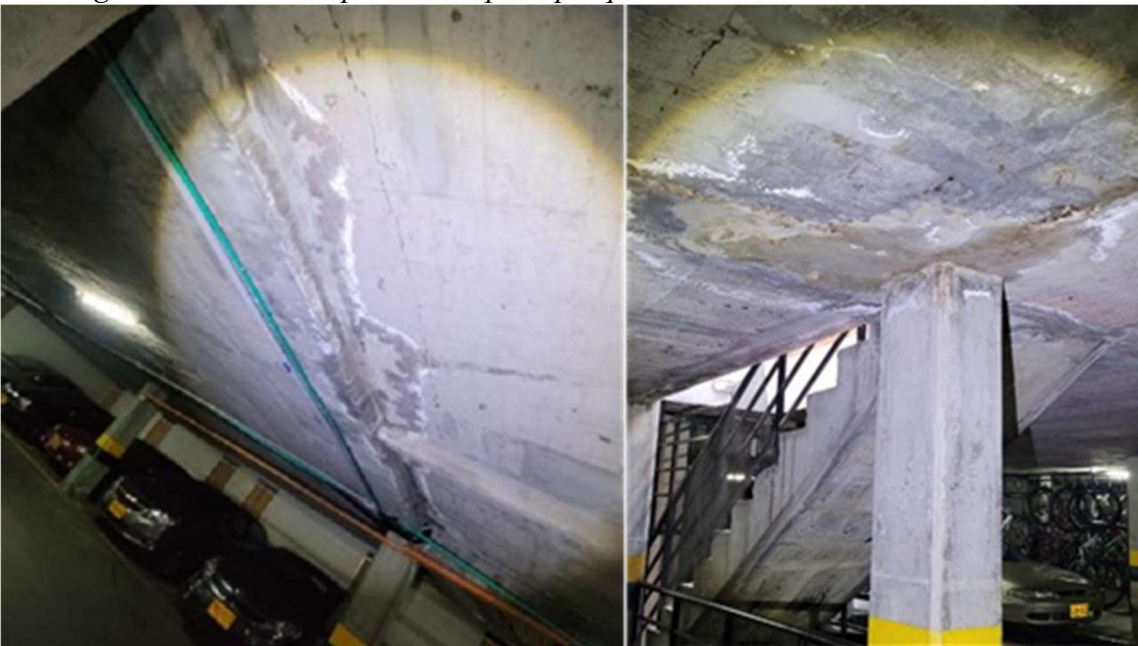
*Figura 18. Humedad placa entrepiso, parqueadero visitantes Torre 6 NIVEL -1*

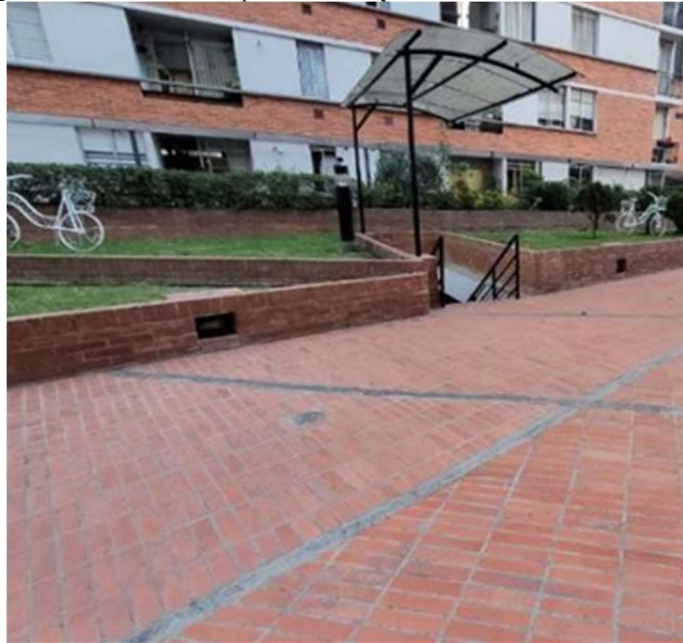
*Figura 19. Escaleras y zonas de jardinería Torre 6 NIVEL 1*

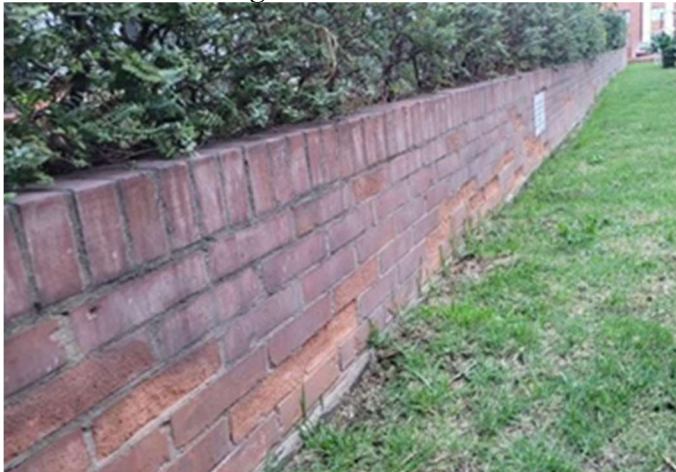
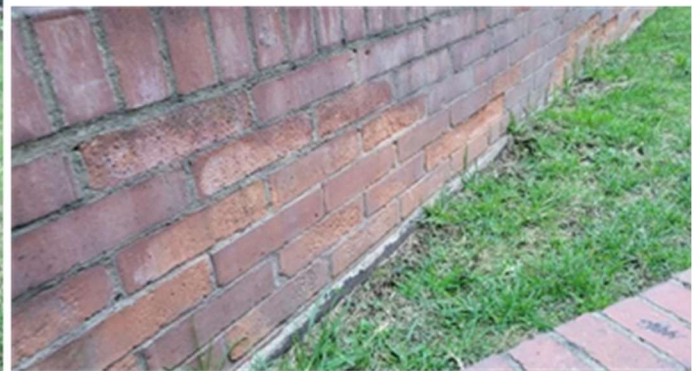
*Figura 20. Descascaramiento zonas comunes Torre 6 NIVEL 1*

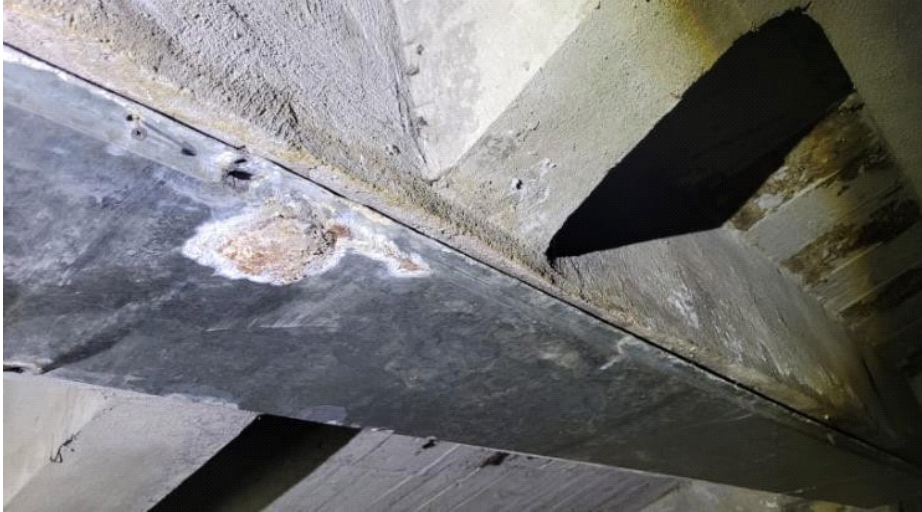
*Figura 21. Filtraciones en placa de entrepiso, rampa parqueadero NIVEL -1*

Una vez identificada la causa principal, la cual son las filtraciones en los sótanos y tiene una presencia mayor en las zonas perimetrales de la plazoleta, se puede concluir que es generado por el sello deficiente entre las juntas constructivas o sísmicas ya que cada una de estas estructuras se construyó en diferentes fases, aunado al deterioro por el tiempo transcurrido en su ejecución, se puede concluir que estas juntas posiblemente no se modularon, diseñaron o cumplieron su tiempo óptimo de funcionamiento, a lo que una vez se ha inspeccionado visualmente, estas juntas presentan grietas o fisuras en el material sellante, así como desprendimientos manchas o moho que evidencian la presencia de filtraciones, de modo que se recomienda su rehabilitación.

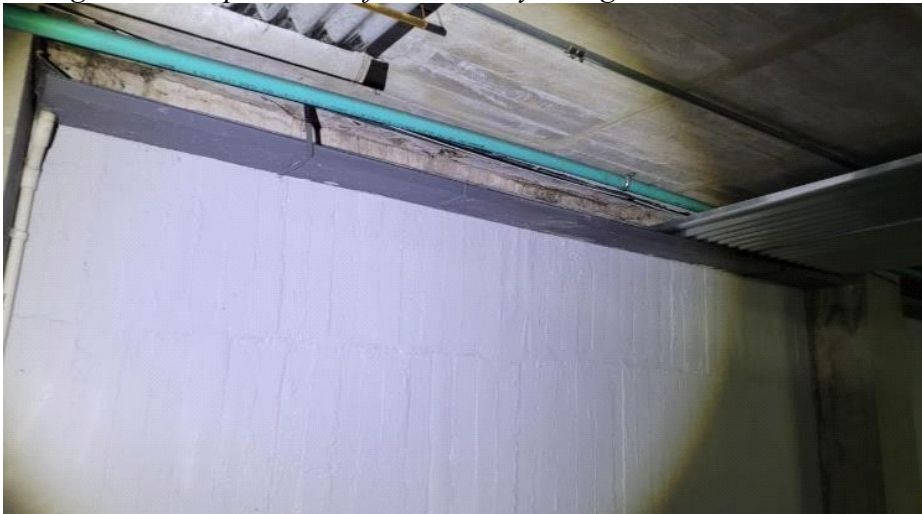
Dentro de las intervenciones realizadas por las diferentes administraciones de turno se incluyen trabajos de captación de agua para direccionar a los ductos de agua lluvia y evitar los empozamientos. Sin embargo, el trabajo realizado no es la solución pertinente ante las patologías presenciadas.

*Figura 22. Captación de filtraciones y desagües Torre 7 NIVEL -1*

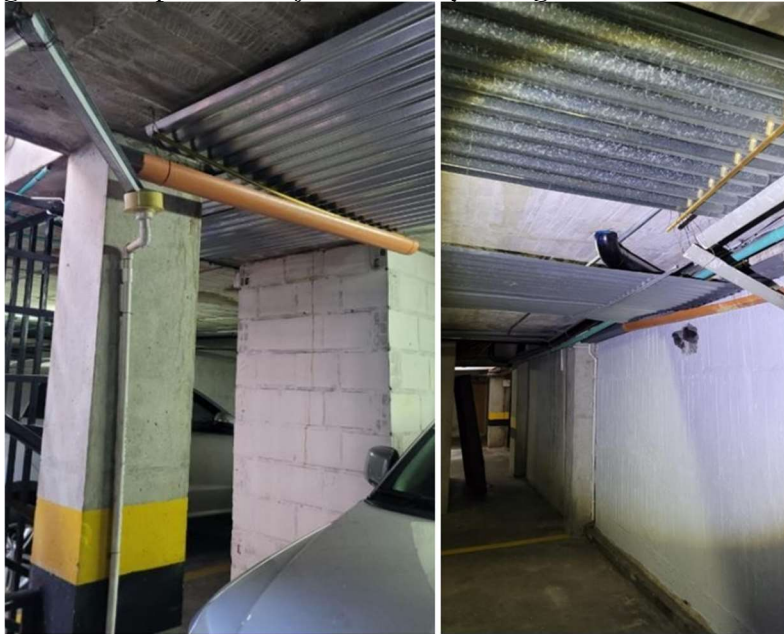
*Figura 23. Captación de filtraciones y desagües Torre 7 NIVEL -1*

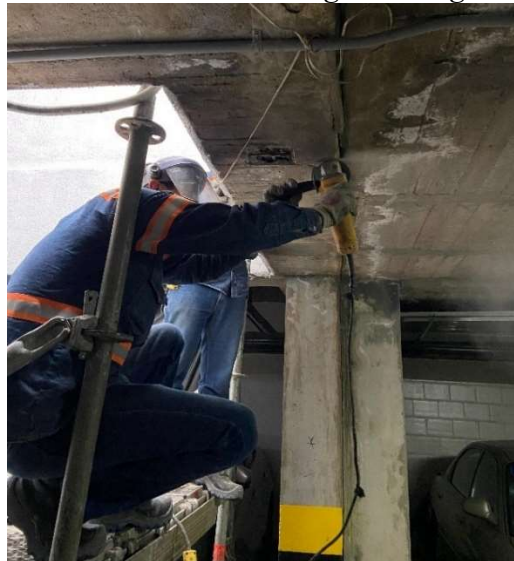
Figura 28. Elaboración de regata en viga aérea 1

Se determina visualmente que, la suma de lo antes descrito genera que el acero presente exposición a diferentes agentes atmosféricos que agresivamente provoca oxidación en los elementos de acero y esto conlleva a la disminución de la adherencia, pérdida de sección.

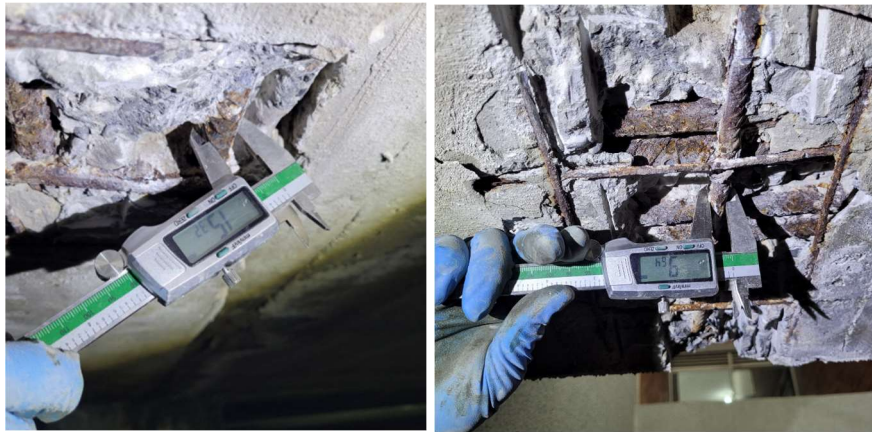
*Figura 29. Medición de acero de refuerzo*

Finalmente, conforme a los planos suministrados por administración, se puede intuir una posible cadena de errores constructivos al momento de disponer los aceros y/o realizar la fundida

de los elementos, dado que la relación que hay entre el recubrimiento diseñado y el visto en terreno es alto y esto conlleva al origen de la corrosión en los elementos.

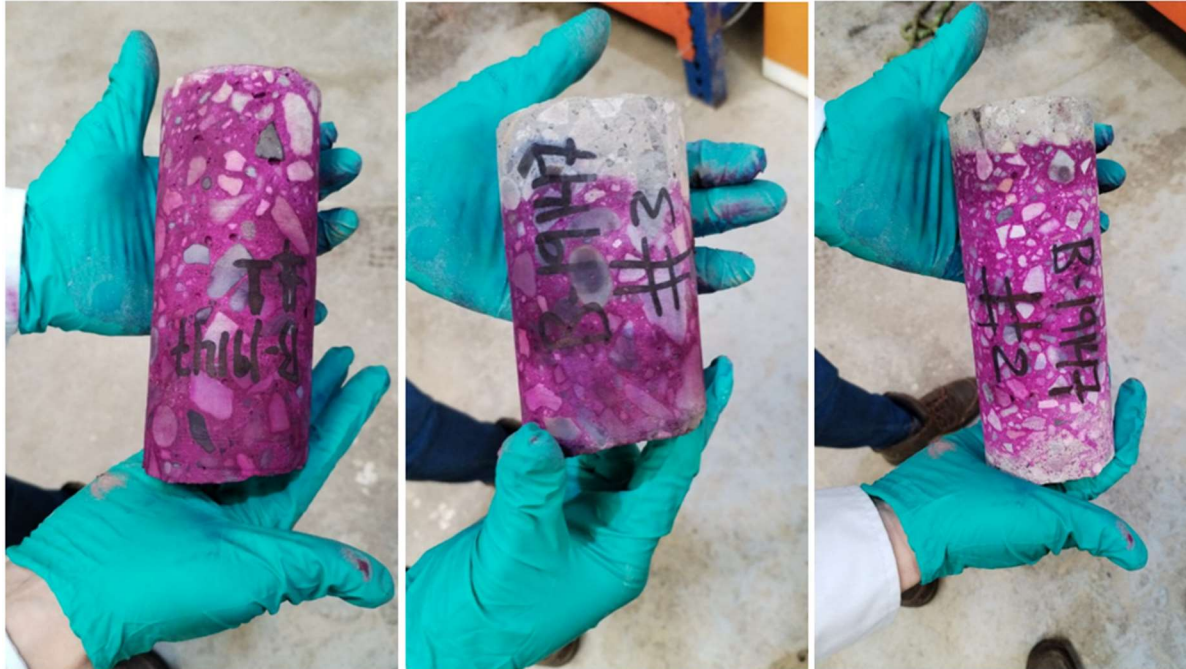
Cuando la carbonatación empieza a experimentar la profundidad del refuerzo, la capa de óxido protectora y pasiva deja de ser estable. A este nivel de pH (por debajo de 9), es posible que empiece la corrosión, dando como resultado un agrietamiento y fisuramiento del concreto.

*Figura 37. Carbonatación presente en las extracciones*

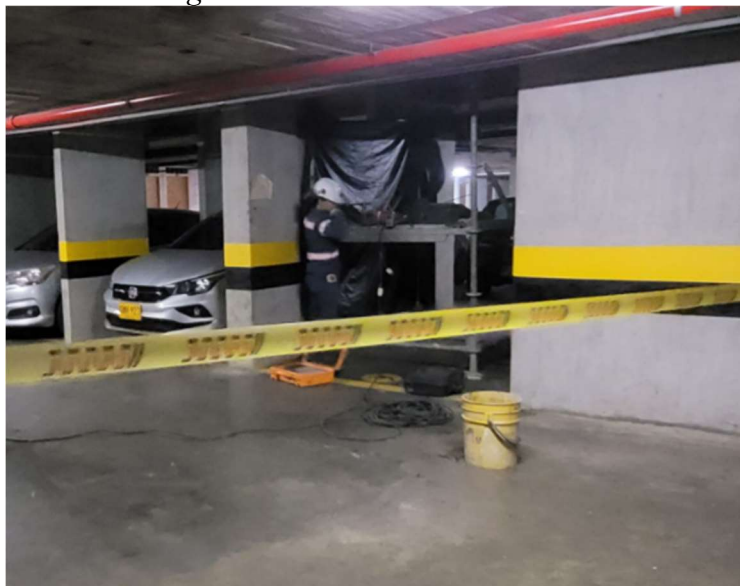
- **Muestra 2:** Según la ubicación de la muestra 2, la cual fue en la parte alta de una pantalla estructural debido a que por las juntas constructivas escurre agua cuando llueve, fue afectada en 1.90% muestral, se puede inferir que influye el área casi cerrada, sin ventilación y se encuentra en contacto directo con el monóxido de carbono producido por los vehículos.

*Figura 39. Sitio de extracción N°2*

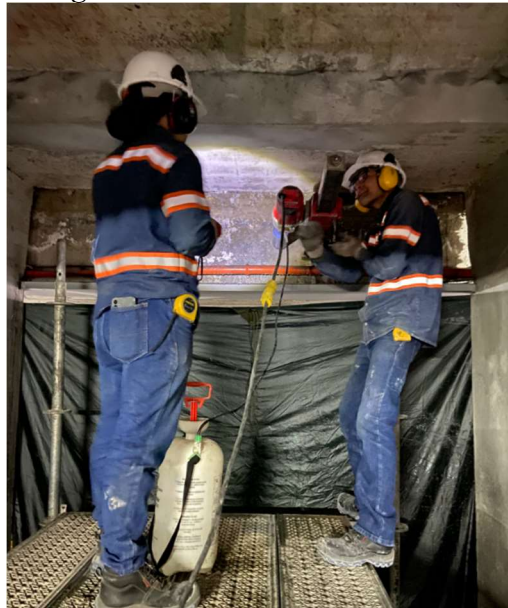
- **Muestra 3:** Según la ubicación de la muestra 3, la cual fue la parte alta de una viga aérea con condiciones de escurrimiento agua lluvia y al estar en una zona de parqueaderos es un área cerrada, sin ventilación y se encuentra en contacto directo y continuo con monóxido de carbono, además de presentarse eflorescencia y ensuciamiento.

*Figura 40. Sitio de extracción N°3*
