CURSO OPCIÓN DE GRADO
Especialización Patología de la Construcción

Estudio Patológico Estructura de Acceso Parque Imperial 2, Etapa 3

Universidad Santo Tomás
Facultad de Ingeniería Civil
Especialización en Patología de la Construcción
2025-2

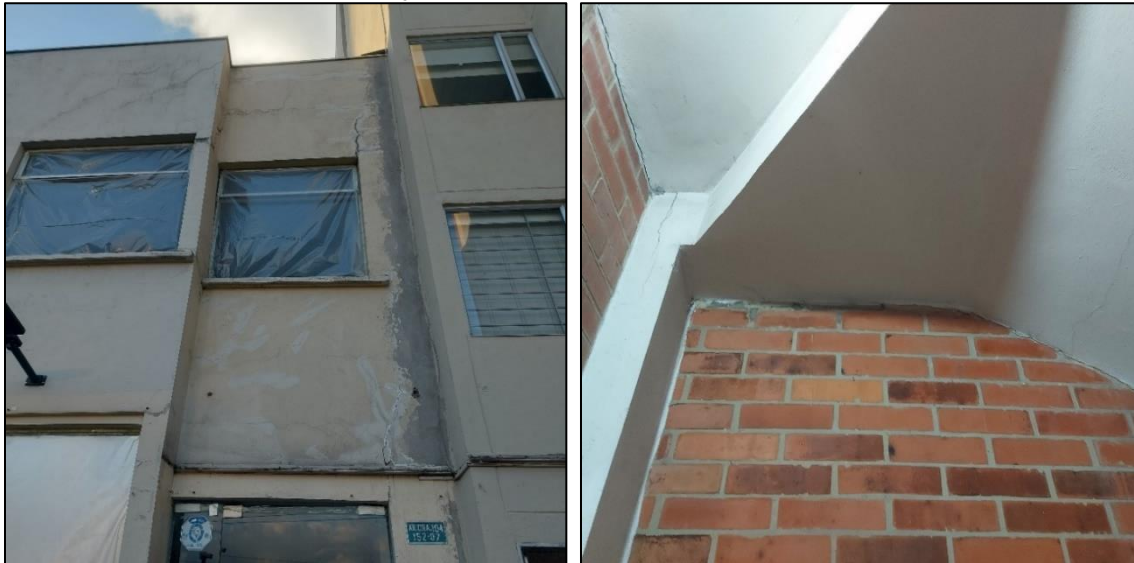
Fotografía 1.

Paciente, Grietas en fachadas y en escaleras.

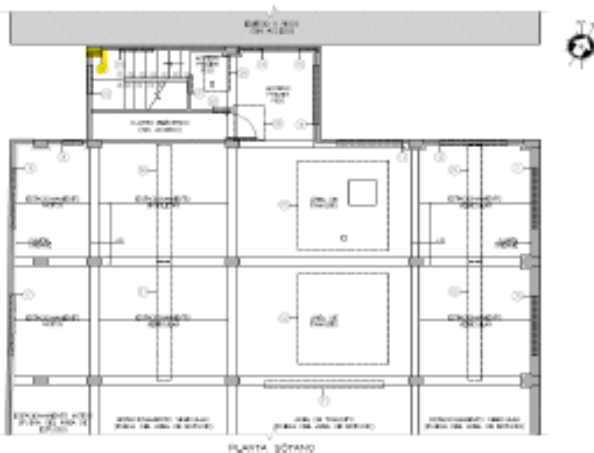
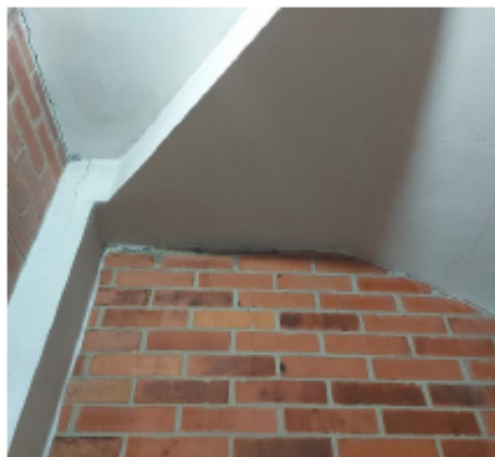
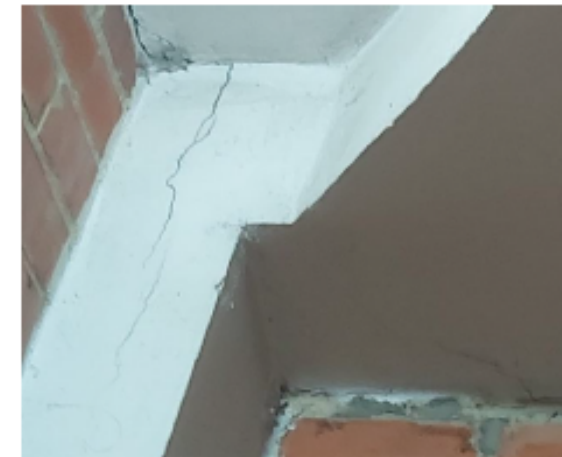
Anexo 1. Ficha Paciente #04-I, Lesiones debajo escalera con columna para subir al segundo nivel.

| 6) VALORACIÓN VISUAL: | MODERADO (M) | 7) HISTORIAL DE REPARACIÓN: | NO | 8) PORCENTAJE DE AFECTACIÓN: | 30,0% |

| 11) DESCRIPCIÓN ELEMENTO: | La losa de la escalera es de concreto y se apoyo en la columna de concreto. Se desconoce el espesor y refuerzo. | 12) DESCRIPCIÓN LESIÓN: | La fisura de continuidad en el borde de la losa de la escalera se conecta con la grieta vertical que se presenta en la columna, adicional se presente un grieta diagonal en la losa hasta la mampostería y luego se propaga por el borde de la losa de la escalera. |

| 13) CLASIFICACIÓN DE DAÑOS: | SUPERFICIAL | MAYORES | X | GRAVES | CRÍTICOS |

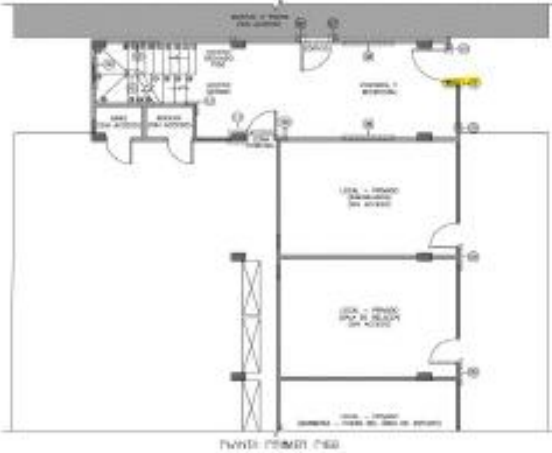
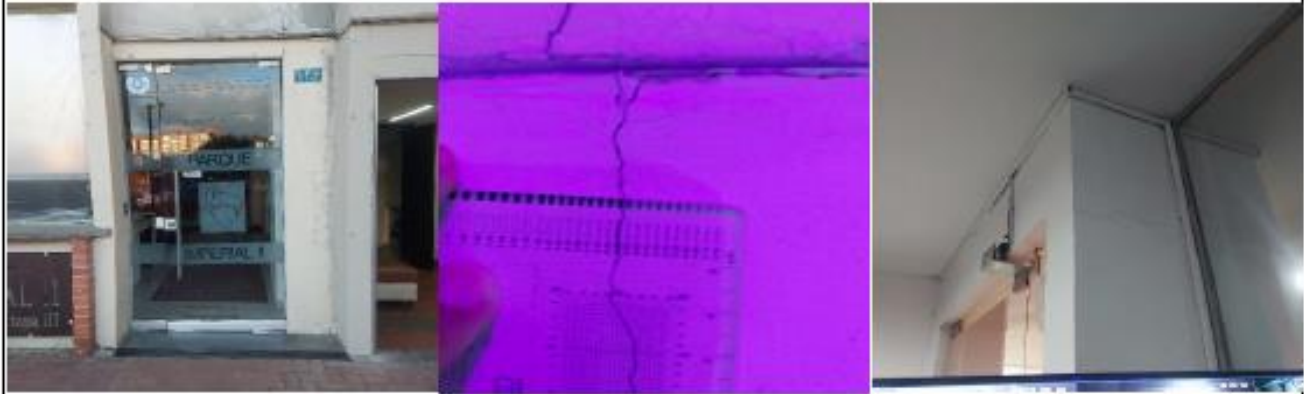
Anexo 4. Ficha Paciente #04-Ñ, Lesiones en mampostería de la fachada en primer nivel, acceso.

| 6) VALORACIÓN VISUAL: | SEVERO (S) | 7) HISTORIAL DE REPARACIÓN: | SI | 8) PORCENTAJE DE AFECTACIÓN: | 80,0% |

| 11) DESCRIPCIÓN ELEMENTO: | Muro de mampostería de fachada, divisorio para acceso y ventanería, con acabado y pintura. | 12) DESCRIPCIÓN LESIÓN: | El muro presenta un pandeo por la sección corta y un leve giro, desde el mesón de la recepción, formando un punzonamiento, generando grietas y fisuras, en las zonas de cambio de sección. |

| 13) CLASIFICACIÓN DE DAÑOS: | SUPERFICIAL | MAYORES | GRAVES | X | CRÍTICOS | |

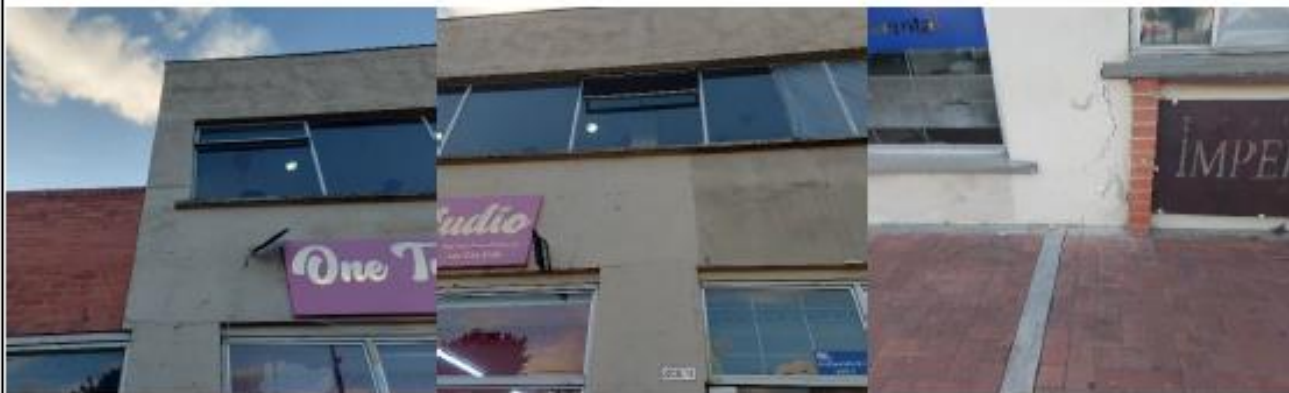
Anexo 5. Ficha Paciente #04-O, Lesiones en mampostería de la fachada en primer y segundo nivel.

| 6) VALORACIÓN VISUAL: | MODERADO (M) | 7) HISTORIAL DE REPARACIÓN: | NO | 8) PORCENTAJE DE AFECTACIÓN: | 80,0% | |

Los muros de fachada presenta grietas y fisuras, en las zonas de cambio de sección, con desprendimiento del acabado, humedad leve.

| 13) CLASIFICACIÓN DE DAÑOS: | <u>SUPERFICIAL</u> | | <u>MAYORES</u> | <u>X</u> | <u>GRAVES</u> | | <u>CRÍTICOS</u> | |

Se debe replantear un cambio de mampostería donde se presenta mayor grietas, en los demás muros se sugiere realizar mantenimiento.

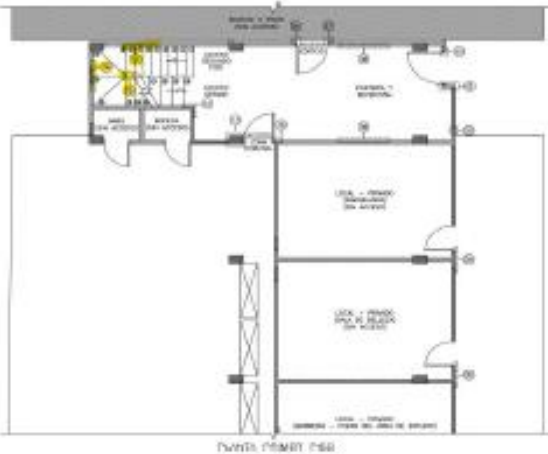
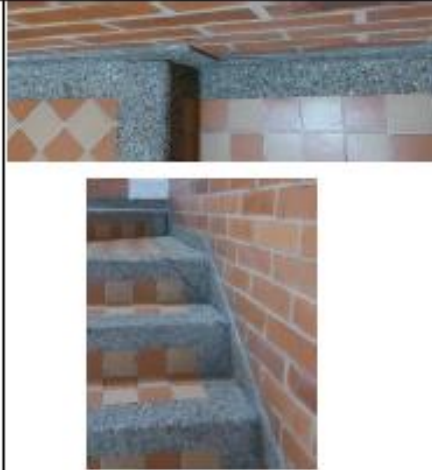
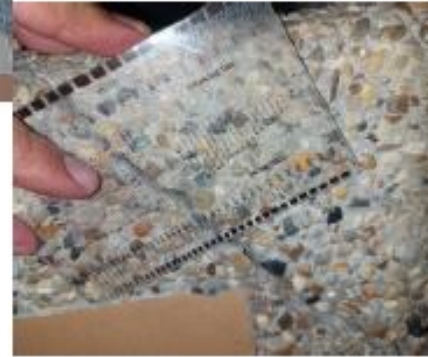
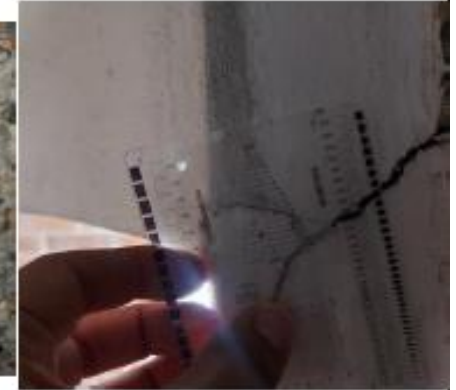
Anexo 7. Ficha Paciente #04-S, Lesiones en losa escalera cambio de dirección a segundo nivel.

Losa de escalera, con junta a los elementos de mampostería, con giro en U.

La losa presenta grietas profundas que nacen en el borde y se propagan en diagonal en el cambio de dirección y se sigue propagando hasta el otro costado.

| 13) CLASIFICACIÓN DE DAÑOS: | SUPERFICIAL | | MAYORES | X | GRAVES | CRÍTICOS |

| ANTRÓPICAS | EFLORESCENCIAS | OXIDACIÓN | CORROSIÓN | CARBONATACIÓN | EROSIÓN | ORGANISMOS | 17) RECOMENDACIONES: Se debe verificar los puntos de apoyo y anclajes de la losa a los muros y generar un pie amigo, se debe reparar las grietas con sellante. | | | | |

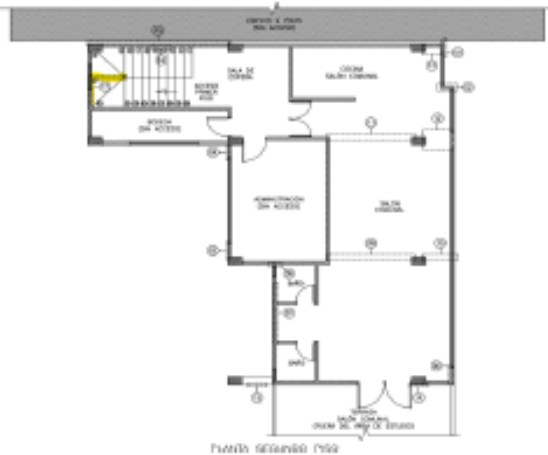
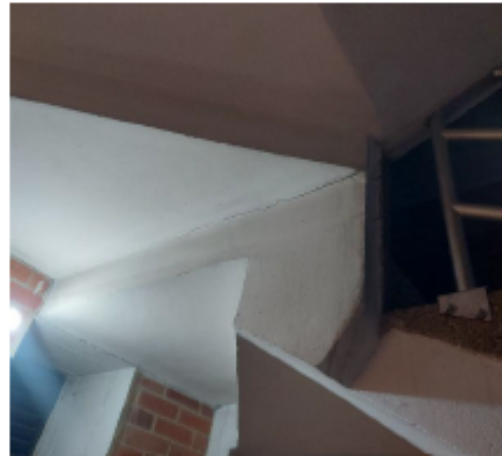
Anexo 9. Ficha Paciente #04-AB, Lesiones debajo de la losa escalera cambio de dirección segundo nivel.

| 6) VALORACIÓN VISUAL: | MODERADO (M) | 7) HISTORIAL DE REPARACIÓN: | NO | 8) PORCENTAJE DE AFECTACIÓN: | 40,0% | |

| 11) DESCRIPCIÓN ELEMENTO: | Losa de escalera, con junta a los elementos de mampostería, con giro en U. | 12) DESCRIPCIÓN LESIÓN: | La losa presenta grietas profundas que nacen en el borde y se propagan en diagonal en el cambio de dirección y se sigue propagando hasta el otro costado. |

| 13) CLASIFICACIÓN DE DAÑOS: | SUPERFICIAL | MAYORES | X | GRAVES | | CRÍTICOS | |

| | QUÍMICA | EFLORESCENCIAS | OXIDACIÓN LEVE (L) | CORROSIÓN | CARBONATACIÓN | EROSIÓN | ORGANISMOS | Se debe verificar los puntos de apoyo y anclajes de la losa a los muros y generar un pie amigo, se debe reparar las grietas con sellante. | | | |
