## **Trabajo Profesional Integrado**

**Mantenimiento de cubiertas en el Palacio de Justicia “Alfonso Reyes Echandía” de la  
ciudad de Bogotá, D. C.**

**Especialización en Patología de la construcción**

**Bogotá, D. C., septiembre de 2022**

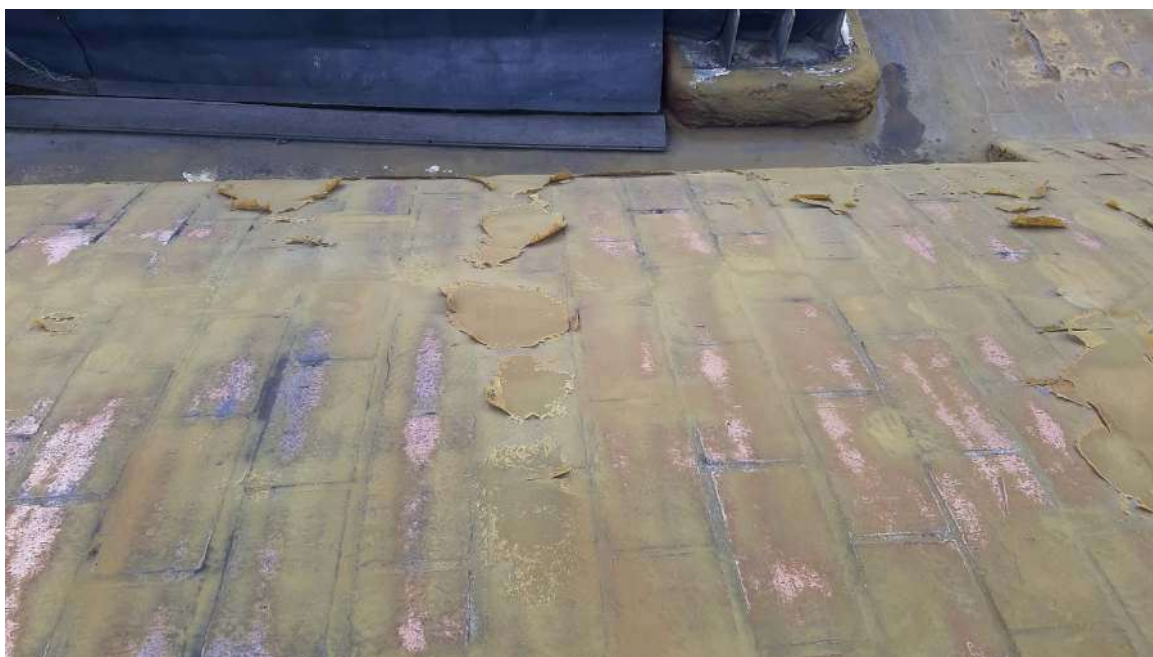
***Figura 4. Vista general de la cubierta piso 5, estado de impermeabilización aplicada anteriormente. Fuente propia.***

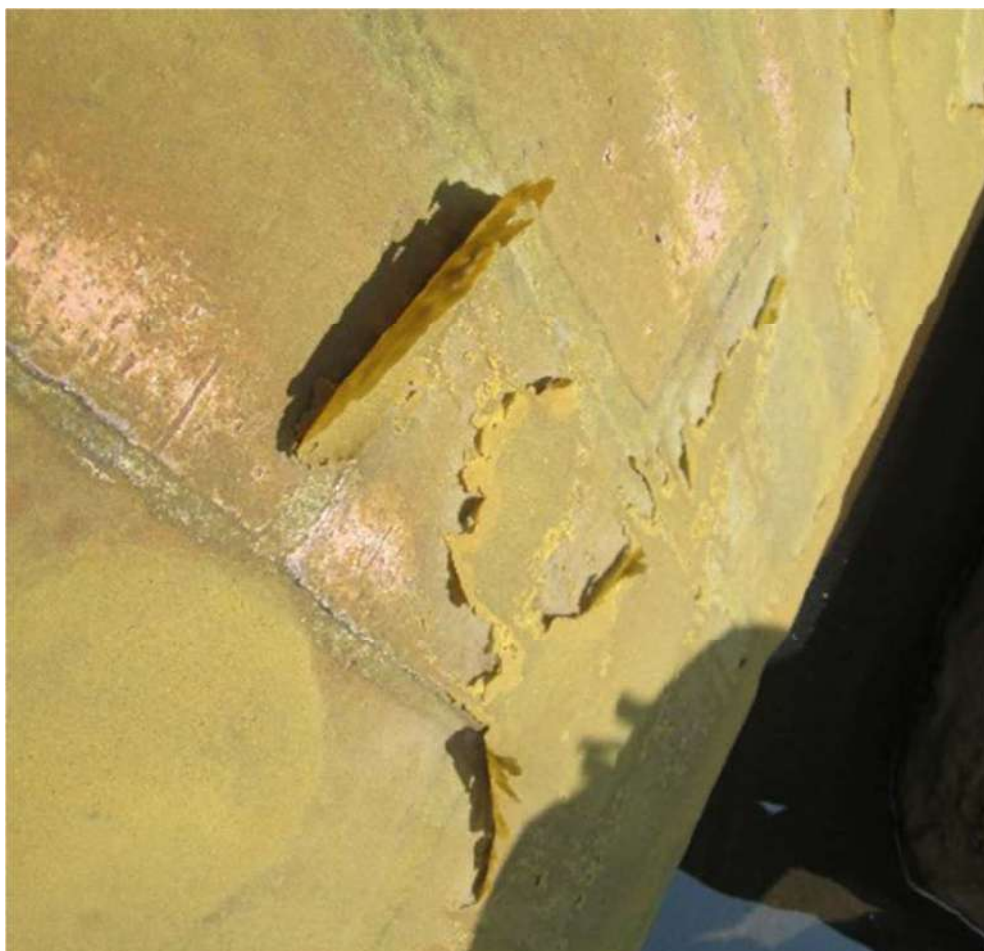
***Figura 9. Estado inicial de la impermeabilización con poliurea. Fuente propia.***

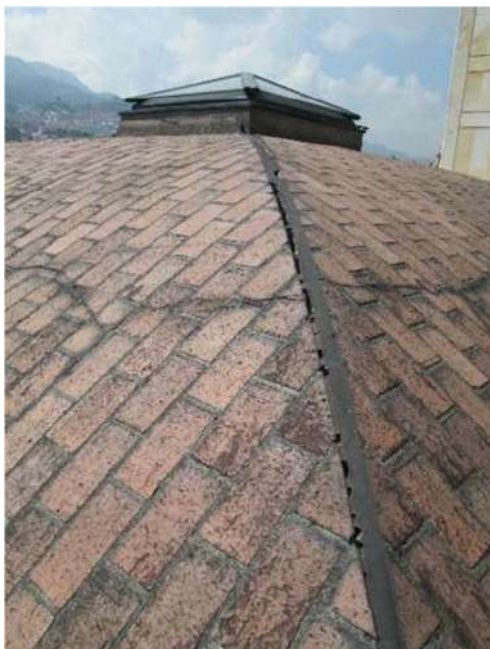
*Figura 10. Estado inicial de las cúpulas de cubierta. Fuente propia.*

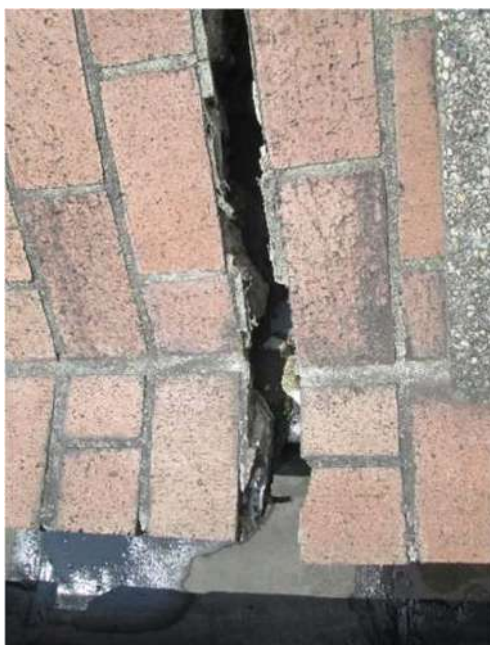
*Figura 11. Estado inicial de las cúpulas de cubierta. Fuente propia.*

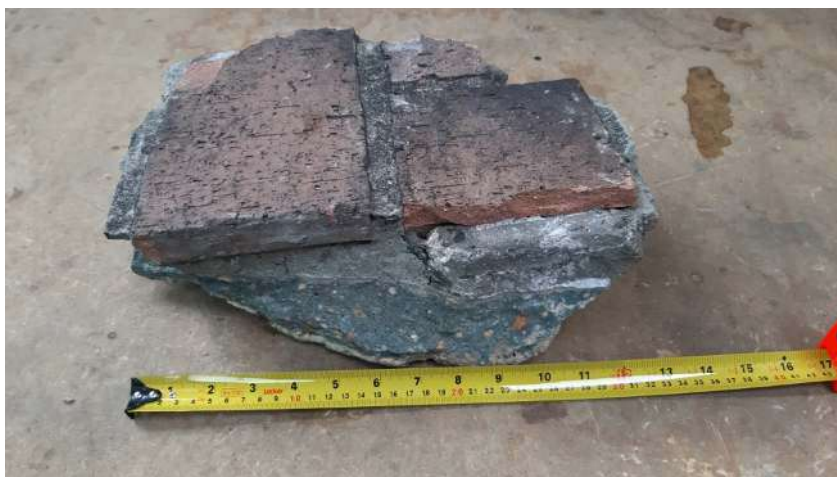
***Figura 13. Detalle estructura de cubierta bóvedas. Fuente propia.***

Los daños presentados en las cúpulas son considerables, las fisuras y grietas tratadas o intervenidas no comprenden toda el área y se identifican grietas de espesores considerables, superiores a 5 centímetros de espesor por lo cual se puede concluir que esta situación se ha venido presentando con el tiempo y la falla o razón que causa estas fisuras esta activa, pues en algunas reparaciones realizadas se identifica que la fisura ha ampliado su longitud como su espesor.

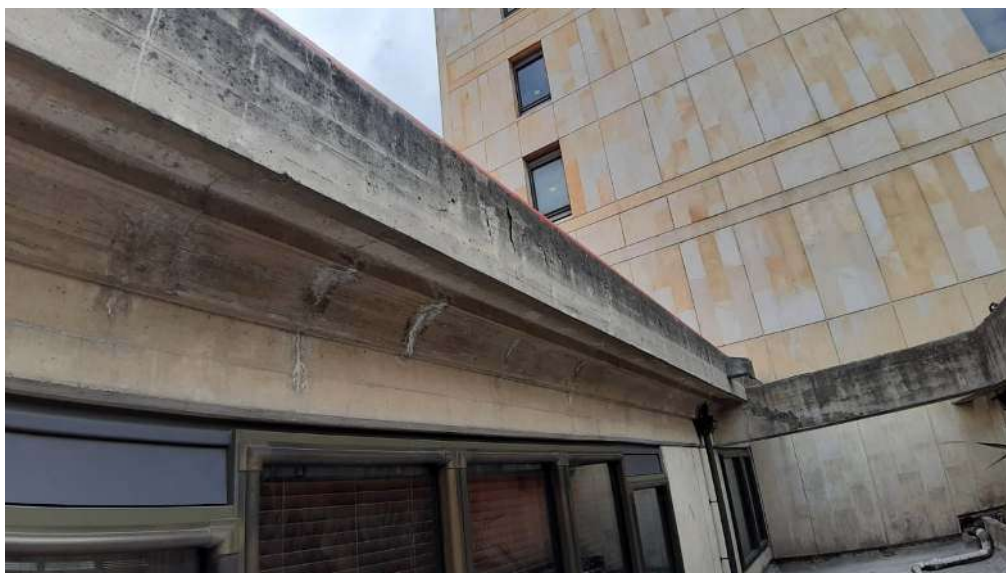
*Figura 25. Eflorescencias sobre vigas en concreto.*

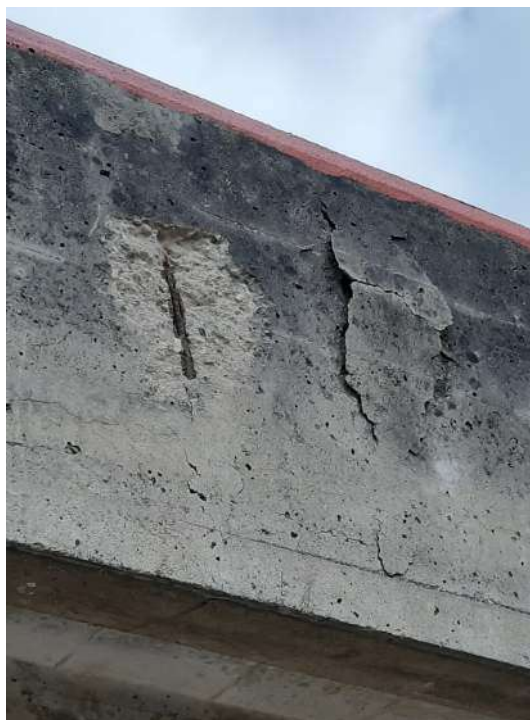
*Figura 26. Desprendimiento del concreto, recubrimientos del acero deficientes.*

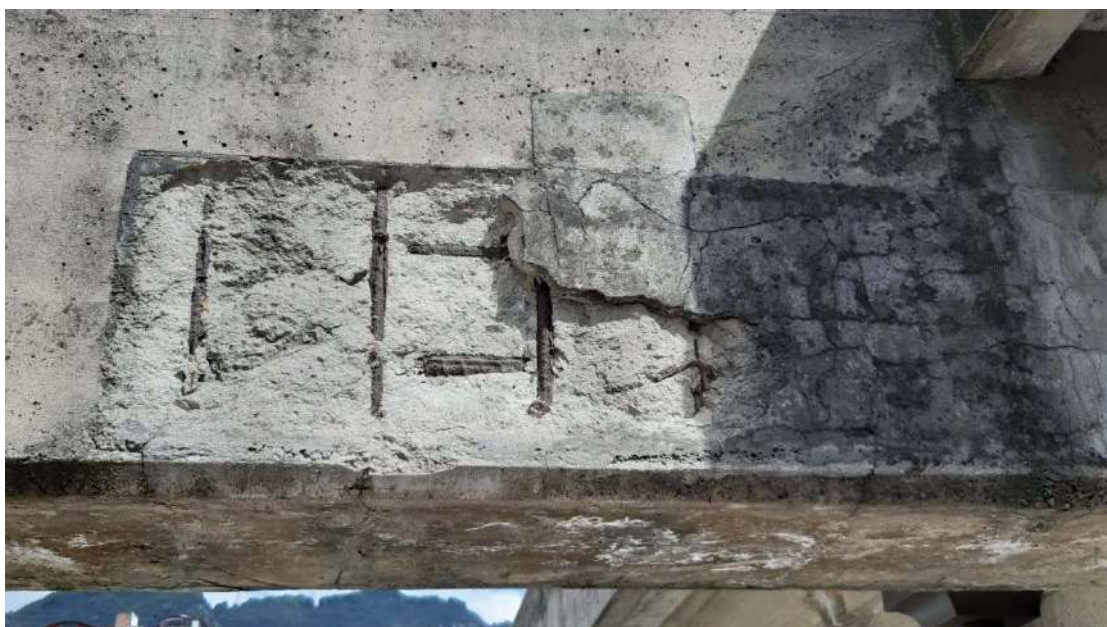
*Figura 27. Desprendimiento del concreto, recubrimientos del acero deficientes.*

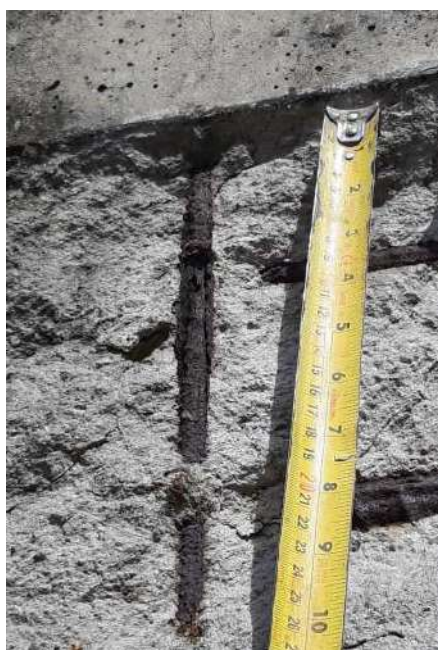
*Figura 28. Desprendimiento del concreto, pérdida de sección del acero.*

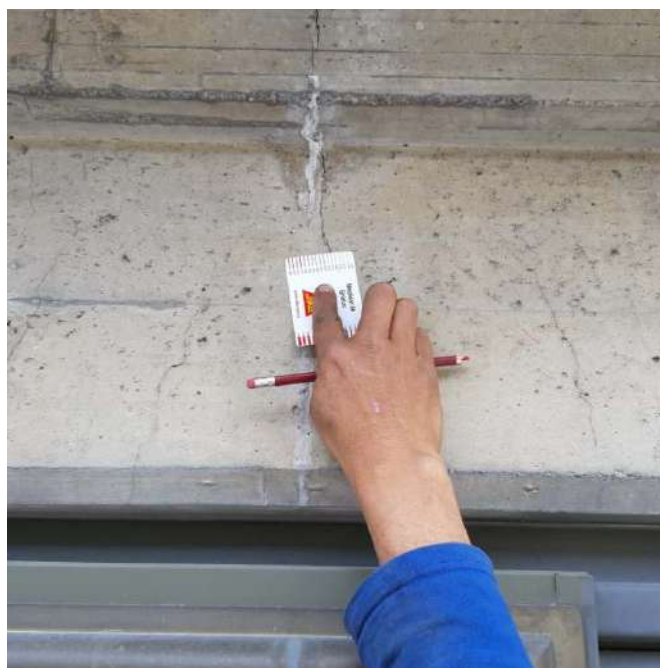
***Figura 29. Fisuras sobre los elementos en concreto, posiblemente coincidiendo con localización del refuerzo transversal.***

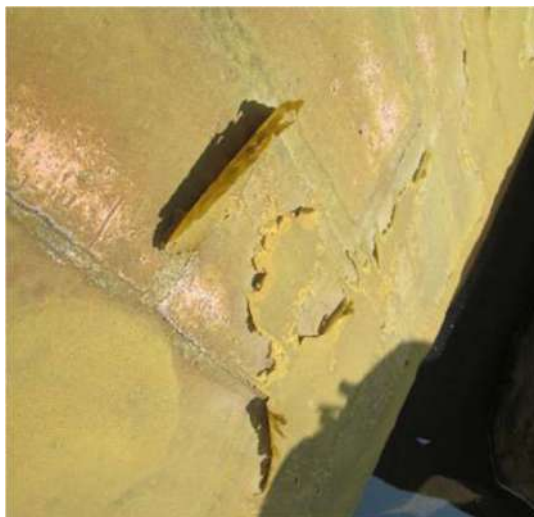
*Figura 33. Estado inicial de la impermeabilización con poliurea en bóvedas. Fuente propia.*

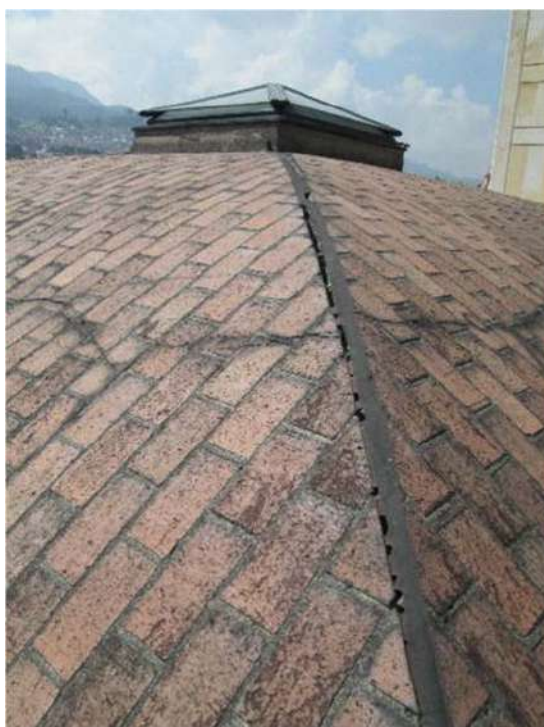
*Figura 34. Estado inicial de las cúpulas de cubierta. Fuente propia.*

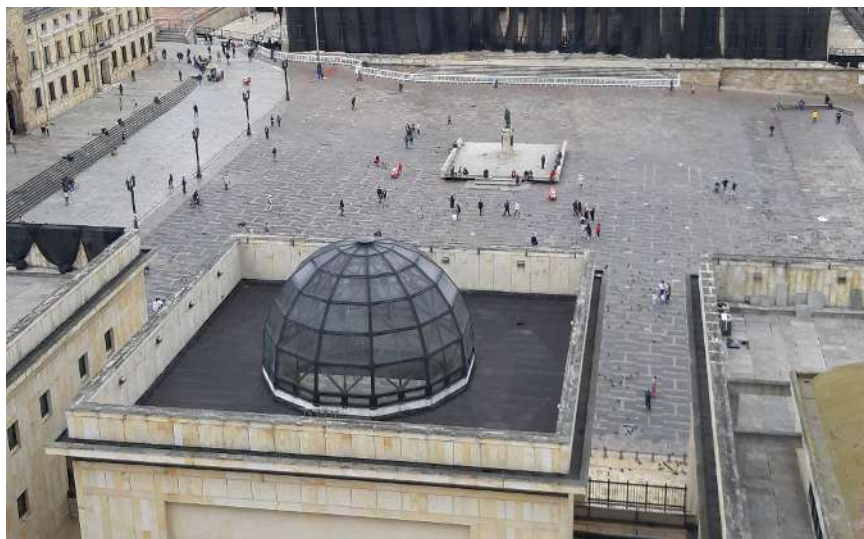
***Figura 35. Estado inicial del baldaquino. Fuente propia.***
