| FICHA PATOLOGICA (HISTORIA CLINICA Y DIAGNOSTICO) - 18008 | | | | | | |
| | ESPECIALIZACION - PATOLOGIA DE LA CONSTRUCCION | | | | HOJA<br>1 DE 2 | |
| CASA DE GOBIERNO - SALGAR - ANTIOQUIA | MG. Arq. Liliana Patino Leon | Arq. Vanessa Cañola Pineda<br>Ing. Civil. Catalina Orozco<br>Arq. Juan Camilo Gomez Berrio | EDIFICACION | JUNIO DE 2023 | | |

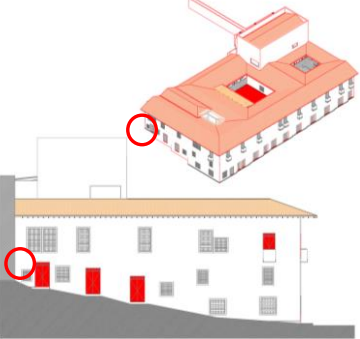
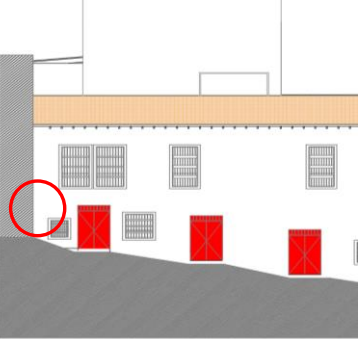
LA LESIÓN PRESENTADA ES DE CORTE SUPERFICIAL, NO COMPROMETE LA INTEGRIDAD ESTRUCTURAL AUN, SIN EMBARGO, LA COMPOSICION DEL MURO QUE CORRESPONDE A TAPIA Y LA FILTRACION DIRECTA DE AGUAS LLUVIAS, PODRIA GENERAR UN COMPROMISO SUPERIOR CON EL TIEMPO.

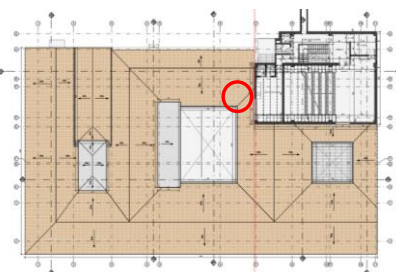
| FICHA PATOLOGICA (HISTORIA CLINICA Y DIAGNOSTICO) - 18008 | | | | | | | | | | | |
|---|---|---|---|---|---|---|---|---|---|---|---|
| | ESTRUCTURA DE CUBIERTA EN MADERA UBICADA EN EL COSTADO NOROCCIDENTAL DE LA EDIFICACION | | HUMEDAD POR FILTRACION EN LA ESTRUCTURA PORTANTE. PRESENCIA DE HONGOS Y PUDRICION BLANCA. SE EVIDENCIAN ALFARDAS DE DIFERENTES DIMENSIONES. TABILLA EN MADERA Y CANA BRAVA CON PRESENCIA DE HUMEDAD QUE PUEDE AFECTAR SU INTEGRIDAD. | | | | | | | | |
| <p>Detalle afectaciones en estructura de cubierta (Patio2)<br/>Fuente: Registro Fotográfico Propio (04/05/2023)<br/>Elaboro: Grupo Estudiantes Especialización en Patología de la Construcción</p> <p>Detalle compromiso integridad cubierta por elementos estructurales incompletos (Patio2)<br/>Fuente: Registro Fotográfico Propio (04/05/2023)<br/>Elaboro: Grupo Estudiantes Especialización en Patología de la Construcción</p> | | | VALORACION ESPACIAL | | | | | | | | |

| UBICACION DEL ESPACIO | ELEMENTO | DIAGNOSTICO |
|---|---|---|
| | <br> | <p>LA LESIÓN PRESENTADA SE PRESUME DEBIDO A PRACTICAS INADECUADAS DE MANTENIMIENTO, SE OBSERVA HUMEDAD POR FILTRACION EN UN GRADO CONSIDERABLE. Y SI BIEN SE OBSERVA APARICION DE HONGOS GENERADOS POR UN MANEJO INADECUADO DE AGUAS LLUVIAS, NO ES MENOS CIERTO DE NO INTERVENIR EL ELEMENTO, HABRIA DESPLOME.</p> |

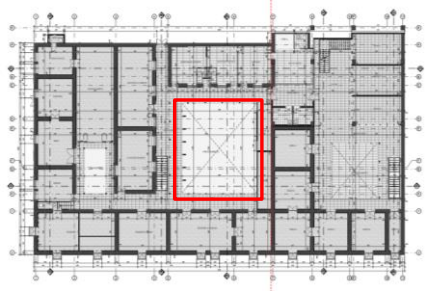
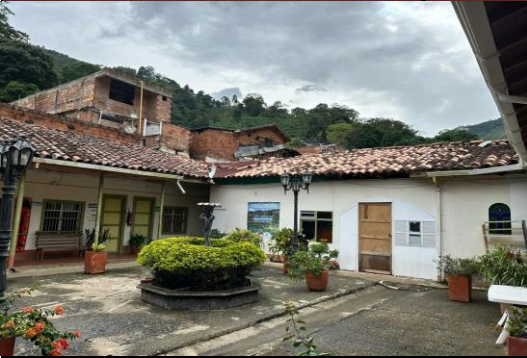
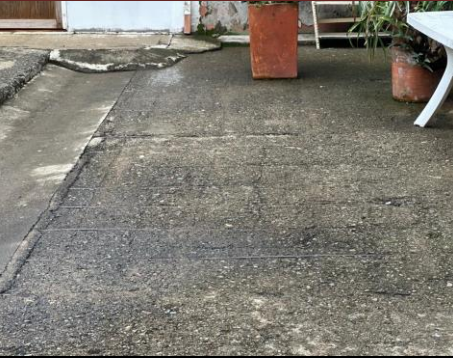
| FICHA PATOLOGICA (HISTORIA CLINICA Y DIAGNOSTICO) - 18008 | | | | | | | | |
|---|---|---|---|---|---|---|---|---|
| | ELEMENTO QUE CONFIGURA EL PATIO INTERNO DE LA EDIFICACIÓN, CONSTRUIDO EN CONCRETO REFORZADO | | ELEMENTO EXPUESTO A LA INTEMPERIE CON DESGASTE EN SU SUPERFICIE Y EXPOSICIÓN DEL ACERO DE REFUERZO. | | | | | |

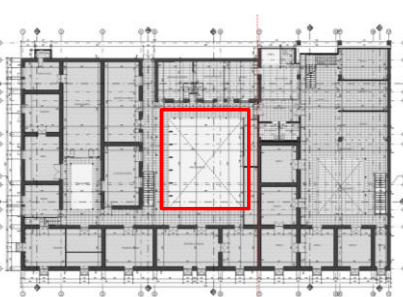
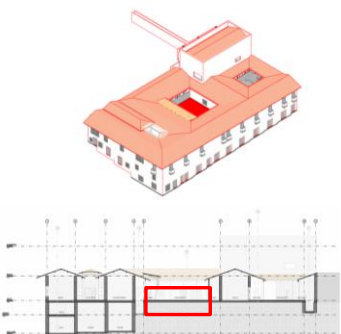
| UBICACION DEL ESPACIO | ELEMENTO | DIAGNOSTICO |
|---|---|---|
| | | <p>LESIÓN PRESENTADA DEBIDO A LA ACCIÓN DE AGENTES EXTERNOS COMO: LLUVIA, SOL Y VIENTO ., ADEMAS DE ACCIONES ANTROPOGÉNICAS.</p> |

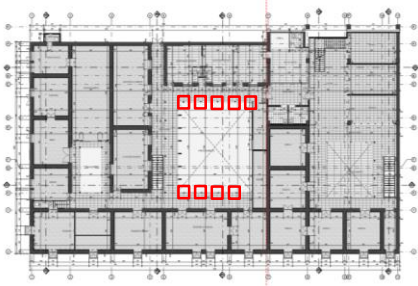
| FICHA PATOLOGICA (HISTORIA CLINICA Y DIAGNOSTICO) - 18008 | | | | | | | | | | | | | | | | | | | | | | | | | | | | | |
|---|---|---|---|---|---|---|--|---|--|---|---|---|---|---|---|---|---|--|--|--|--|---|---|--|--|--|--|---|--|
| | ESTRUCTURA PORTANTE DE LA CUBIERTA CONSTRUIDA EN MADERA (COLUMNAS CIRCULACION PERIMETRAL PATIO CENTRAL N° 2) | | ELEMENTO CON EVIDENCIAS DE ATAQUE DE INSECTOS COLEÓPTEROS Y/O XILÓFAGOS EN SU BASE, ADEMÁS CON UNA POSIBLE AFECTACIÓN POR FOTODEGRADACIÓN. | | | | | | | | | | | | | | | | | | | | | | | | | | |

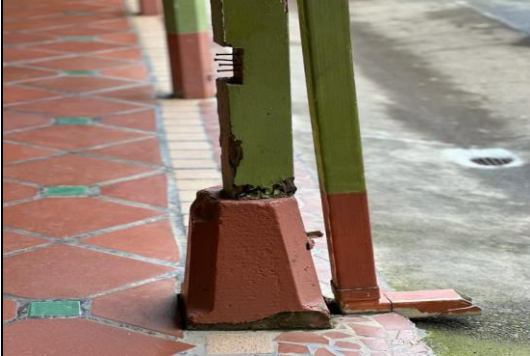
| FICHA PATOLOGICA (HISTORIA CLINICA Y DIAGNOSTICO) - 18008 | | | | | | | | | | | | | | | | | | | | | | | | | | | | | |
|---|---|---|---|---|---|---|--|---|--|---|---|---|---|---|---|---|---|--|--|--|--|---|---|--|--|--|--|---|--|
| <br><b>Detalle columna en madera con sustracciones de material (Patio2)</b><br><b>Fuente:</b> Registro Fotográfico Propio (04/05/2023)<br><b>Elabora:</b> Grupo Estudiantes Especialización en Patología de la Construcción | | <table><tr><th colspan="2">AFECTACIÓN DEL DAÑO</th><th colspan="2">NIVEL DE RECUPERACIÓN</th><th colspan="2">GRADO DE LESIÓN</th></tr><tr><td>SEGURIDAD</td><td>FUNCIONALIDAD</td><td>ASPECTO</td><td>IMPRESIONABLE</td><td>NECESARIO</td><td>CONVENIENTE</td></tr><tr><td colspan="2"></td><td></td><td></td><td>SEVERO</td><td>MODERADO</td></tr><tr><td colspan="2"></td><td></td><td></td><td colspan="2">LEVE</td></tr></table> | | | | AFECTACIÓN DEL DAÑO | | NIVEL DE RECUPERACIÓN | | GRADO DE LESIÓN | | SEGURIDAD | FUNCIONALIDAD | ASPECTO | IMPRESIONABLE | NECESARIO | CONVENIENTE | | | | | SEVERO | MODERADO | | | | | LEVE | |

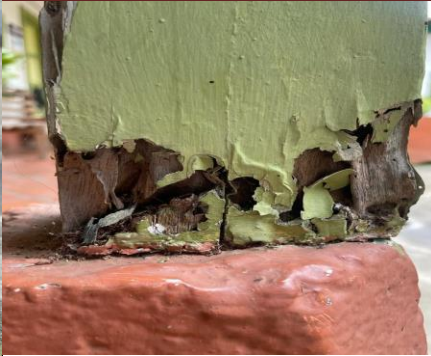
| FICHA PATOLOGICA (HISTORIA CLINICA Y DIAGNOSTICO) - 18008 | | | | | | | | | | | | | | | | | | | | | | | | | | | | | |
|---|---|---|---|---|---|---|--|---|--|---|---|---|---|---|---|---|---|--|--|--|--|---|---|--|--|--|--|---|--|
| <br><b>Detalle base de columna de madera con presencia de xilófagos (Patio2)</b><br><b>Fuente:</b> Registro Fotográfico Propio (04/05/2023)<br><b>Elabora:</b> Grupo Estudiantes Especialización en Patología de la Construcción | | <table><tr><th colspan="2">VALORACIÓN ESPACIAL</th></tr><tr><td colspan="2">INTERVENCIONES</td></tr><tr><td>ADICIONES</td><td>NO</td></tr><tr><td>SUSTRACCIONES</td><td>SI</td></tr><tr><td>MODIFICACIONES</td><td>SI</td></tr></table> | | | | VALORACIÓN ESPACIAL | | INTERVENCIONES | | ADICIONES | NO | SUSTRACCIONES | SI | MODIFICACIONES | SI | | | | | | | | | | | | | | |

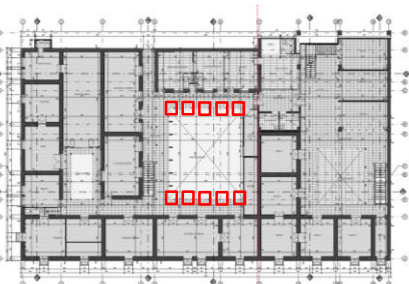
| UBICACION DEL ESPACIO | ELEMENTO | DIAGNOSTICO |
|---|---|---|
| | | <p>LA LESIÓN SE PRESENTA POR ATAQUES DE INSECTOS COLEOPTEROS Y/O XILÓFAGOS COMO RESPUESTA A LA FALTA DE UN TRATAMIENTO QUÍMICO PREVIO DE LA MADERA Y/O A UN MANTENIMIENTO PERIÓDICO DE LA MISMA. ADÉMÁS LA EXPOSICIÓN DIRECTA DE LA BASE DEL ELEMENTO AL SOL, PERMITIÓ LA FOTODEGRACIÓN, DERIVANDO EN DAÑOS FÍSICOS QUE OCASIONAN QUE SU RESISTENCIA FÍSICO-MECÁNICA NO SEA LA ADECUADA.</p> |

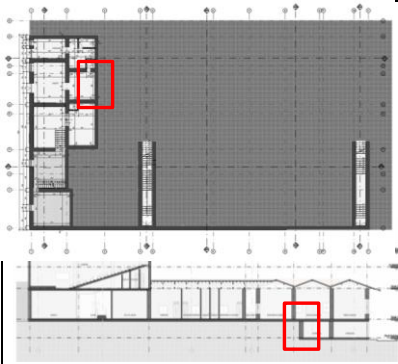
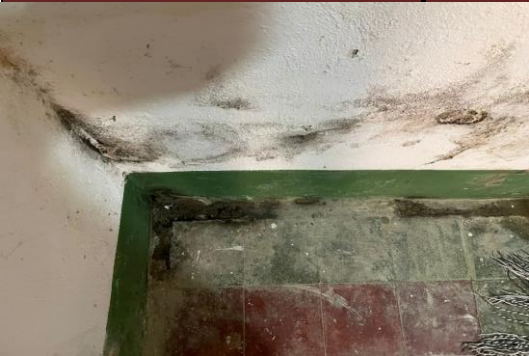
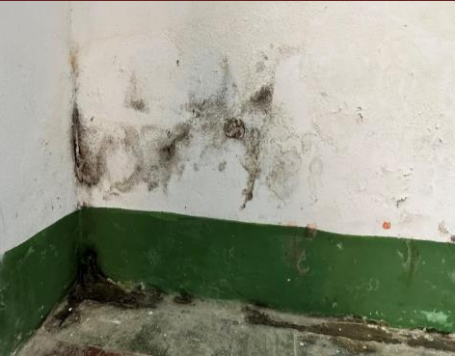
| FICHA PATOLOGICA (HISTORIA CLINICA Y DIAGNOSTICO) - 18008 | | | | | | | | | | | | | | |
|---|---|---|---|---|---|---|---|---|---|---|---|---|--|--|
| | | MUROS INTERNOS DE GRAN VETUSTEZ, SU SISTEMA CONSTRUCTIVO ES TRADICIONAL, ES EN TAPIA (TIERRA). REVESTIMIENTOS Y APARIENCIA RUSTICA. | EL MURO TIENE ACTUALMENTE TIENE UNA LESIÓN FÍSICA POR HUMEDAD POR CAPILARIDAD EN ABSORCIÓN. ESTA LESIÓN ASCIENDE DESDE EL SUELO HACIA LA CUBIERTA, TAMBIÉN HAY DESPRENDIMIENTO DE REVESTIMIENTO Y HONGOS E LA SUPERFICIE. | | | | | | | | | | | |
| <p>Detalle Humedad por capilaridad en mampostería (nivel -1)<br/>Fuente: Registro Fotográfico Propio (04/05/2023)<br/>Elaboro: Grupo Estudiantes Especialización en Patología de la Construcción</p> | | | ADICIONES | | | | | | | | | NO | | |

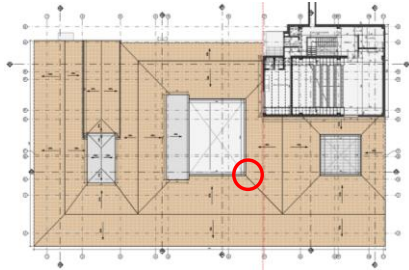
| FICHA PATOLOGICA (HISTORIA CLINICA Y DIAGNOSTICO) - 18008 | | | | | | | | | | | | |
|---|---|---|---|---|---|---|---|---|---|---|---|---|
| | CUBIERTA EN MADERA COMPUESTO POR VIGUETAS Y TABLONES. ALGUNOS ELEMENTOS QUE LA COMPONEN ESTÁN NUEVOS. | | LA CUBIERTA DE MADERA PRESENTA UNA LESIÓN QUE COMPROMETE SU ESTRUCTURA Y FUNCIONALIDAD. LAS VIGUETAS EXISTENTES NO TIENEN UNA CONTINUIDAD, ES DECIR QUE EL SISTEMA CONSTRUCTIVO NO ES EL ADECUADO. HAY DESGASTE EN LA SUPERFICIE DE MADERA, PERDIDA DE LA CAPA SUPERFICIAL. | | | | | | | | | |

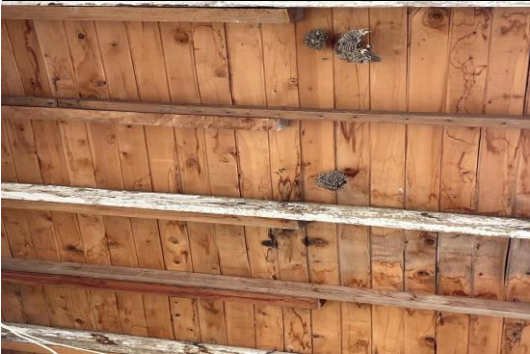
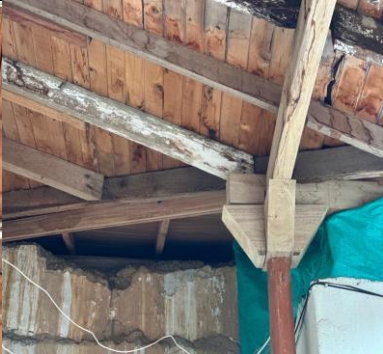
| FICHA PATOLOGICA (HISTORIA CLINICA Y DIAGNOSTICO) - 18008 | | | | | | | | | | | | |
|---|---|---|---|---|---|---|---|---|---|---|---|---|
| <p>Detalle reforzamiento inadecuado de alfardas y presencia de coleopteros (Patio N° 2)<br/>Fuente: Registro Fotográfico Propio (04/05/2023)<br/>Elabora: Grupo Estudiantes Especialización en Patología de la Construcción</p> | | <p>Detalle alfardas con grado de pudrición blanca (Patio N° 2)<br/>Fuente: Registro Fotográfico Propio (04/05/2023)<br/>Elabora: Grupo Estudiantes Especialización en Patología de la Construcción</p> | | AFECTACIÓN DEL DAÑO | | NIVEL DE RECUPERACIÓN | | GRADO DE LESIÓN | | | | |

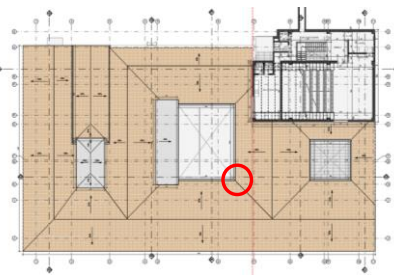
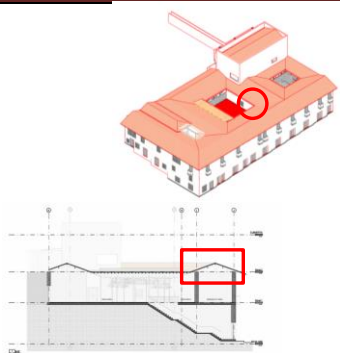
| UBICACION DEL ESPACIO | ELEMENTO | DIAGNOSTICO |
|---|---|---|
| | | <p>LA LESIÓN PRESENTADA ES CONSECUENCIA, DE LA CARENCIA DE MANTENIMIENTO PREVENTIVO Y CORRECTIVO DE LA CUBIERTA, NO CUENTA CON UN ADECUADO SISTEMA CONSTRUCTIVO. SE OBSERVA UN DESGASTE SIGNIFICATIVO EN LA SUPERFICIE DE LA MADERA, QUE PUEDE MANIFESTARSE COMO GRIETAS, ASTILLAS O PÉRDIDA DE LA CAPA SUPERFICIAL. ESTE DESGASTE PUEDE SER RESULTADO DE LA EXPOSICIÓN A CONDICIONES CLIMÁTICAS ADVERSAS, COMO LLUVIA, SOL, HUMEDAD O CAMBIOS DE TEMPERATURA, SE DETECTA LA PRESENCIA DE PODREDUMBRE EN LA MADERA, ESPECIALMENTE EN ÁREAS DONDE LA HUMEDAD HA ESTADO PRESENTE DURANTE PERÍODOS PROLONGADOS. ALGUNOS ELEMENTOS DE LA CUBIERTA, COMO VIGAS O TABLONES, PRESENTAN SEPARACIONES.</p> |
