FICHA PATOLÓGICA No 1

| DATOS | |
|---|---|
| NOMBRE EDIFICACIÓN | CHIMENEA 2 DE LA CENTRAL TERMOGUAJIRA |
| DIRECCIÓN | CORREGIMIENTO DE MINGUEO - LA GUAJIRA |
| FECHA | 03/10/2019 |

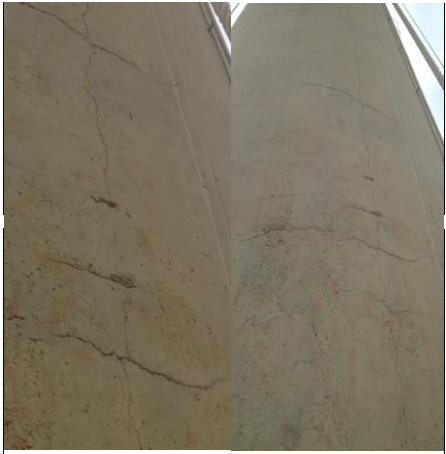
| TIPO DE LESIÓN | LESIÓN MECÁNICA |
|---|---|
| LESIÓN | FISURA<br>DILATACIÓN O CONTRACCIÓN |

| CAUSAS | DIRECTAS | INDIRECTAS |
|---|---|---|
| | ESFUERZOS MECÁNICOS - AGENTES ATMOSFÉRICOS. | DETALLES CONSTRUCTIVOS |

| DIAGNOSTICO |
|---|
| FISURAS VERTICALES Y HORIZONTALES. EN EL FUSTE EXTERNO DE LA CHIMENEA. FISURAS DEBIDAS A ESFUERZOS MECÁNICOS Y A LA EXPOSICIÓN A AGENTES ATMOSFÉRICOS POR SU UBICACIÓN FRENTE AL MAR Y POR LA FALTA DE MANTENIMIENTO Y APLICACIÓN DE RECUBRIMIENTO A LA ESTRUCTURA. |

| GRADO DE LA LESIÓN | | |
|---|---|---|
| X | | |

Las fisuras que se encuentran en la superficie de la chimenea deben ser selladas para evitar que sigan penetrando los agentes externos al hierro de refuerzo y se continúe la baja del ph del concreto. Para el corte de las áreas a reparar, se debe demarcar cada área de trabajo, dejando un registro de su ubicación y la profundidad a reparar.

Una vez se hayan efectuado los cortes, se deberá remover todo el concreto suelto o fallado superficialmente, escarificando por medios mecánicos hasta encontrar una superficie sólida libre de partículas sueltas y que en todos los casos debe quedar rugosa para garantizar elementos de anclaje al momento de aplicar los morteros de reparación. Terminada esta actividad se deberá limpiar completamente la superficie con chorro de aire o agua a presión, dejándola de esta manera libre de toda partícula suelta o contaminante, requisito necesario para aplicar el mortero de reparación. Preparada debidamente la superficie, se procederá a saturarla con agua para luego resanarla mediante la aplicación de mortero acrílico de bajo espesor.

Para este tipo de reparaciones se recomienda usar SikaTop®-122, el cual es un mortero cementoso modificado con resina acrílica, con altas resistencias mecánicas y gran adherencia al soporte, especialmente diseñado para reparaciones en elementos estructurales de concreto.

OTRAS PROPUESTAS DE INTERVENCIÓN:  
Inyección de resina epóxica rígida en una fisura inactiva (sin movimiento) que no tiene presencia de agua y que han sido ocasionadas por los movimientos de la estructura
