**FORMATO DE CAMPO**

**ESTADO ACTUAL DE LAS SEDES DE LA INSTITUCION EDUCATIVA RURAL VIJAGUAL DEL MUNICIPIO DE BUCARAMANGA-SANTANDER**

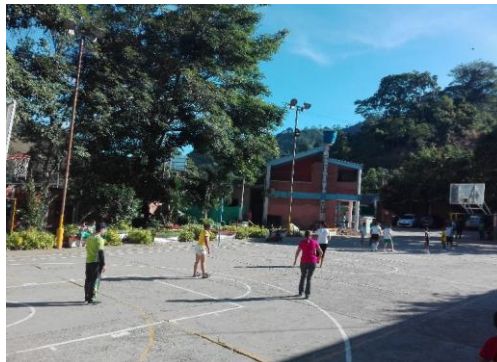
Se calculó un área de 478 m<sup>2</sup> de teja termoacustica y 118 m<sup>2</sup> de teja en asbesto (eternit) ubicada en el área del restaurante de la institución.

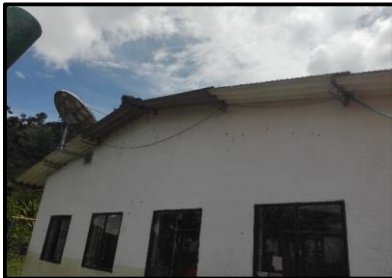
Descripción del estado de la cubierta: teja de eternit asbestocemento sin cubrimiento, no posee cielo raso.

Se contabilizó un área de 203 m<sup>2</sup> de tejas en asbesto (eternit).

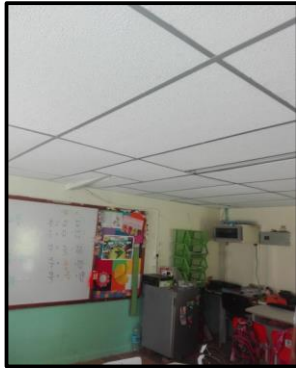
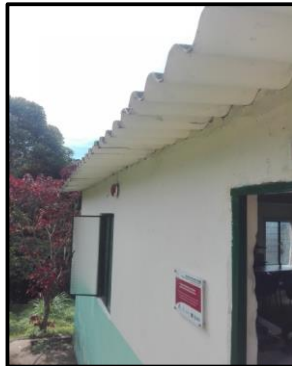
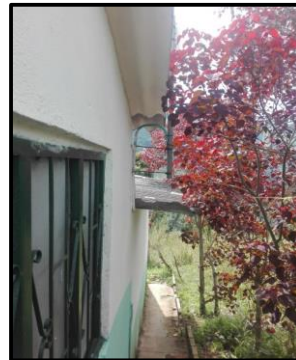
Descripción del estado de la cubierta: teja de eternit asbestocemento

Se calculó un área de 108 mts<sup>2</sup> de taja en asbesto (eternit).

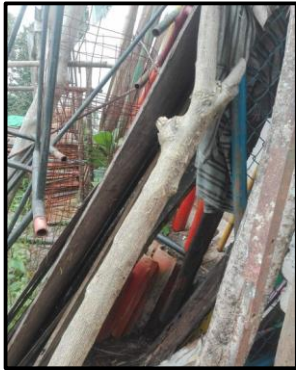
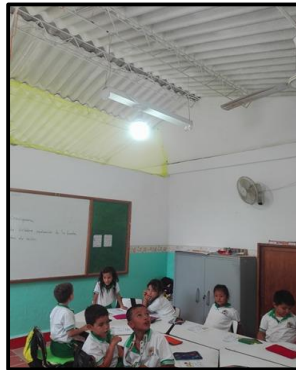
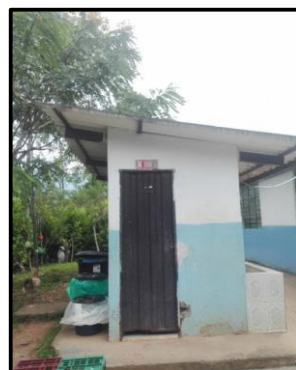
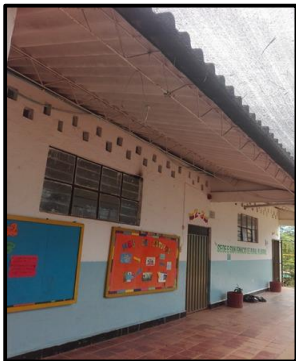
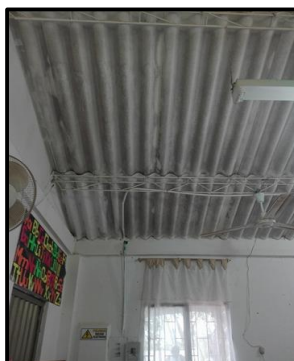
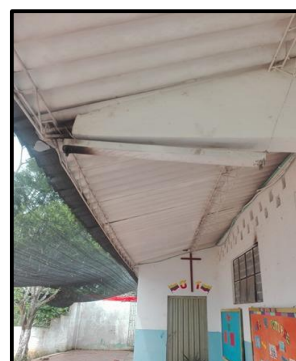
Se cálculo un área de 200m<sup>2</sup> de asbesto (Eternit). El área del patio es de 120 M<sup>2</sup>.

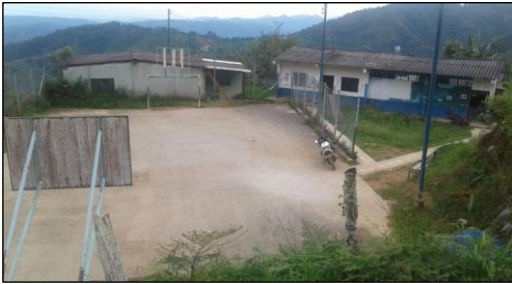
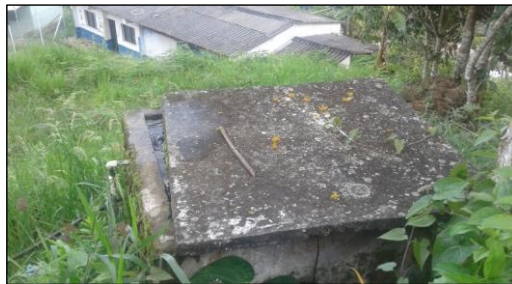
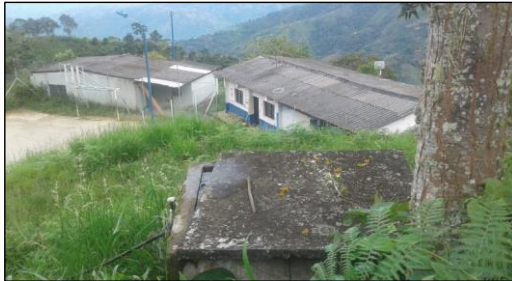
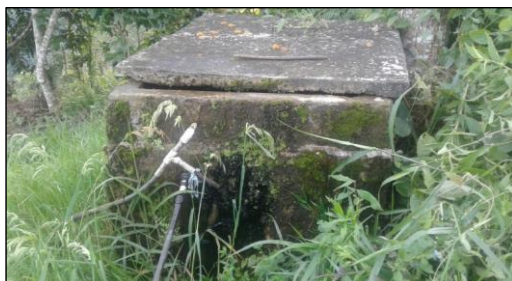
Se contabilizó un área de 210 m<sup>2</sup> de tejas en asbesto (eternit).

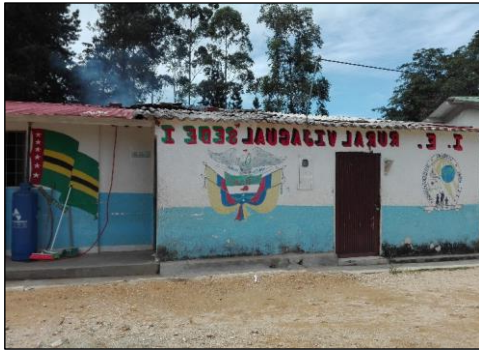
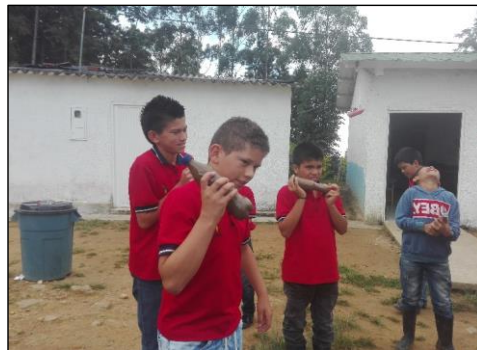
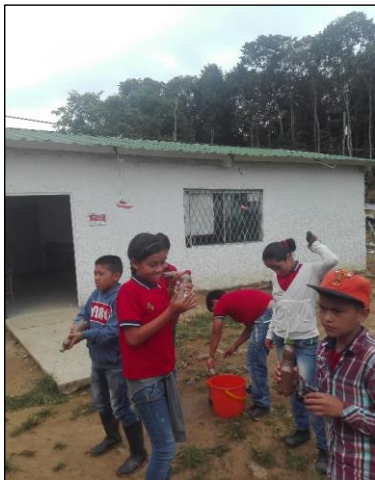
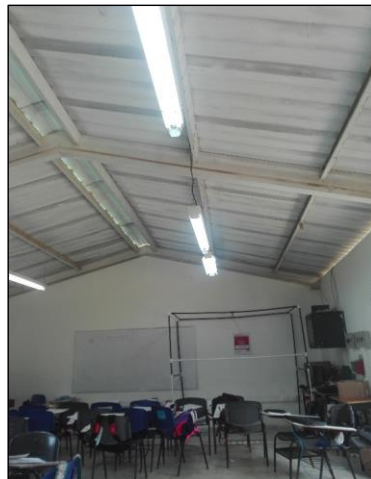
Se calculó un área de 142,5 m<sup>2</sup> de teja termoacustica y 122 m<sup>2</sup> de teja en asbesto (eternit).
