El presente documento tiene como finalidad el estudio de los procesos patológicos evidenciados en el proyecto denominado “Edificio Multifamiliar Atlantis” ubicado en la ciudad de Bucaramanga.

**Nombre:** Edificio Multifamiliar Atlantis.

**Localización:** Carrera 39 A # 44 – 58, Barrio Cabecera, Bucaramanga, Santander.

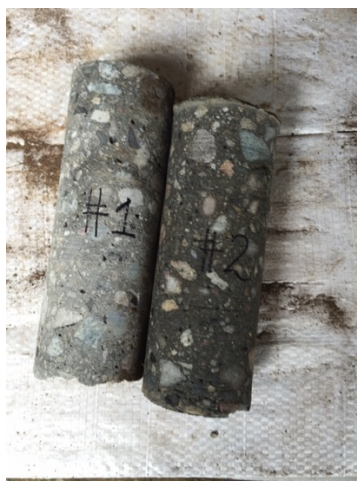
**Ilustración 10.** *Núcleos extraídos.*

Ensayo destructivo que permite determinar de manera directa la resistencia a compresión de una estructura de concreto. Se realiza siguiendo los parámetros de la norma NTC 3658. Método para la obtención y ensayos de núcleos extraídos y vigas de concreto aserradas. Se realiza extracción y falla de núcleos en elementos ubicados en nivel de sótano y placa de entrepiso, obteniendo resultados satisfactorios de acuerdo con los parámetros de aceptación que indica la norma NSR-10.
