**TRABAJO SOCIAL: APOYO COMO SUPERVISOR INTERNO DE LOS
CONTRATOS DE OBRA LPMF 001 – 2016 Y LPMF 002 – 2016 Y DE
PROCESOS ADMINISTRATIVOS DE LA SECRETARÍA DE PLANEACIÓN DEL
MUNICIPIO DE FIRAVITOBA, BOYACÁ.**

UNIVERSIDAD SANTO TOMÁS
FACULTAD DE INGENIERÍA CIVIL
TUNJA, BOYACÁ

2017

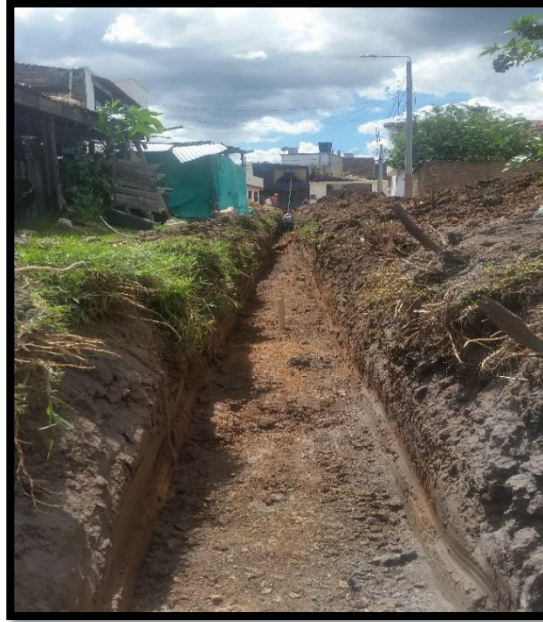
Imagen 22. Instalación de tubería PVC no prevista

- Falta de diseño en los estudios previos ya que no se contempló el alcantarillado residual. de dos calles, las cuales no tenían este servicio y se optó por realizarlo de momento, provocando un desbalance presupuestal, por lo que se tuvo que realizar un adicional de presupuesto.
- como algunas callejuelas que conectaban con la carrera principal y que necesitaban de manera inmediata la implementación del alcantarillado residual, lo cual se realizó, pero ocasionando un desbalance de contrato, por lo que se tuvo que hacer un acta de adición de presupuesto.
- Igualmente, otro aspecto problemático que se pudo evitar realizando los respectivos y pertinentes diseños, fue el diámetro de la tubería, el cual fue contratado por 8 pulgadas lo cual no cumplía con la capacidad de volumen

- Debido al diseño de andenes y accesos peatonales el nivel de estos se modificó al anterior por lo que la red de bajantes de lluvia de las casas quedaba bajo el nivel del andén, por lo que se tuvieron que hacer trabajos adicionales para la conducción de estas bajantes directamente a la vía o al andén.
- Otro problema que se presentó, fue la nivelación y pendientes longitudinales de la vía, sugerencia que se le planteó al contratista, la cual omitió, provocando problemas de casas con un nivel más bajo al del andén y generando daños a terceros.

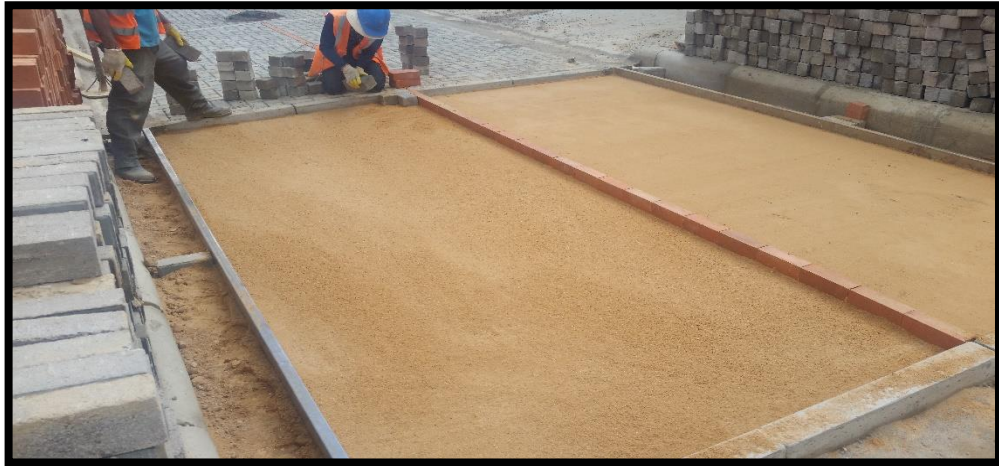
Imagen 36. Instalación del pavimento articulado

Cuando se comenzaron actividades de demolición y remoción de la capa asfáltica, se encontró debajo de esta; dos capas de concreto y una de adoquín, las cuales se demolieron y se retiraron, dejando visible un suelo con varios fallos de asentamiento por cargas de algunos vehículos de maquinaria pesada. Por esta razón, se le sugirió a la oficina de planeación y obras públicas, que oficiara a la interventoría y contratista para que realizaran un estudio de geotecnia y diseño de pavimento articulado, para que no haya asentamientos o fallas en los años de uso de la vía.

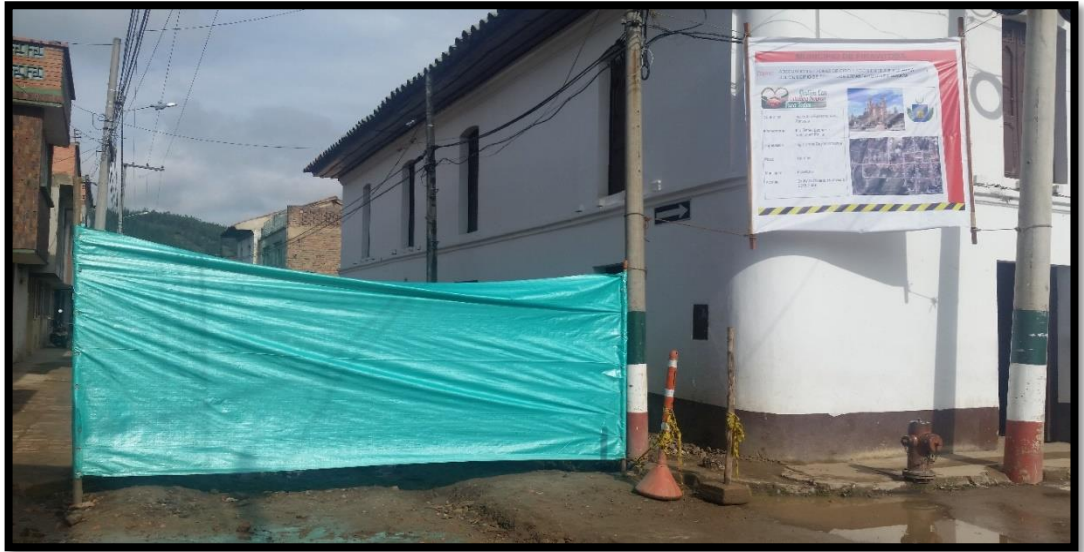
Imagen 39. Señalización de la obra LPMF-002-2016

5.1.1.9 Seguridad en la obra. La obra cumplió con la señalización en el desarrollo del contrato, evidenciando señales de seguridad en el trabajo, evitando así riesgos a las personas que residen y transitan por allí y con los trabajadores de obra. Sugiriendo pequeñas cosas por corregir.

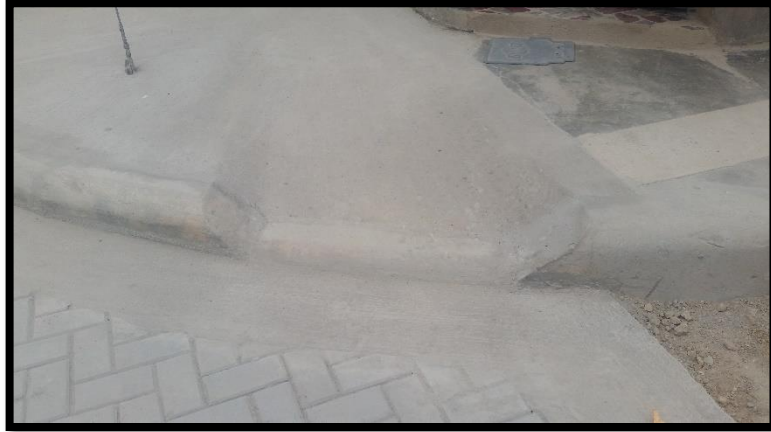
Imagen 46. Rampas de discapacitados

5.2.1.3 Rampas para discapacitados. En los estudios previos y diseño por parte del contratista no contemplaba rampas para discapacitados en las esquinas o cruces debidos. Por ende, se le sugirió a la oficina de planeación, que estas eran de gran importancia y que la norma NTC 6047 “Accesibilidad al medio físico. Espacios de servicio al ciudadano en la administración pública. Requisitos” (Colombiana, N. T. 2013) para personas discapacitadas, precisaba a colocar rampas para ellos en todos y cada uno de los puntos necesarios y adecuados.

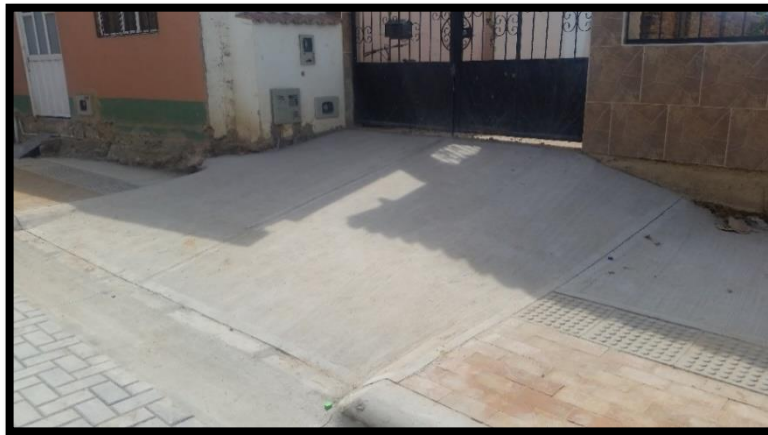
Imagen 47. Rampas para acceso de garajes

5.2.1.4 Rampas para garajes. Otra observación presentada la oficina de planeación, contempla la entrada a los garajes de los inmuebles, la cual en el diseño del contratista se plasmaban en el mismo adoquín peatonal y tableta los cuales no están diseñados para aguantar las cargas generadas por lo vehículos, provocando asentamientos en el suelo y fallos en los materiales de la conformación del andén. Debido a esto se sugirió el cambio de estas por rampas en placa de concreto reforzada con malla electrosoldada.

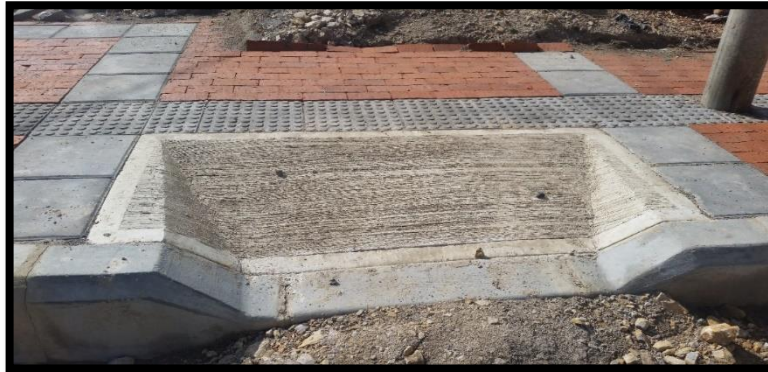
Imagen 51. Rampas para discapacitados

5.2.2.3 Rampas para discapacitados. _En los estudios previos y diseño por parte del contratista no contemplaba rampas para discapacitados en las esquinas o cruces debidos. Por ende, se le sugirió a la oficina de planeación, que estas eran de gran importancia y que la norma NTC 6047 “Accesibilidad al medio físico. Espacios de servicio al ciudadano en la administración pública. Requisitos” (COLOMBIANA, N. T 2013) para personas discapacitadas precisaba a colocar rampas para ellos en todos y cada uno de los puntos necesarios y adecuados.

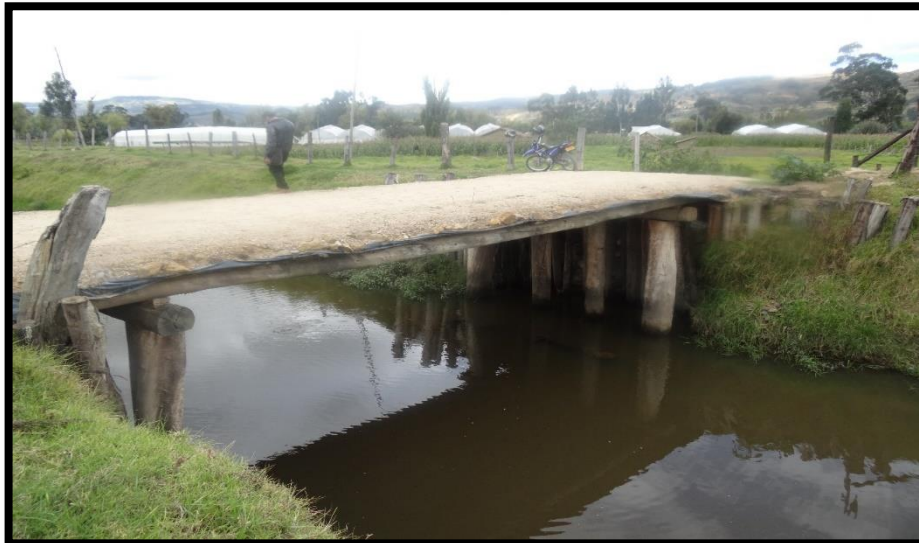
Imagen 59. Puente el desbabe, vereda Cartagena

6.3.2 Impactos en infraestructura vial de puente. Este proyecto igualmente se radicó y se sustentó ante el Consejo de Gestión, con el objetivo de prevención, protección y mejora del desarrollo de la región con la inspección visual y patológica de los puentes más afectados del municipio, lo que genera un impacto a la comunidad completa regional y población flotante ya que son los principales afectados ante algún daño de la estructura y por esta razón se radicó el proyecto para la toma de acciones y los debidos procesos de gestión para la intervención de estos. Para estos informes se tuvo en cuenta las especificaciones del código de puentes para el diseño de la estructura (DESARROLLO, D. T 2014). Para el estudio ocular patológico se basó en el libro (DIEGO SÁNCHEZ GUZMÁN, Y ASOCONCRETO A. C 2011)

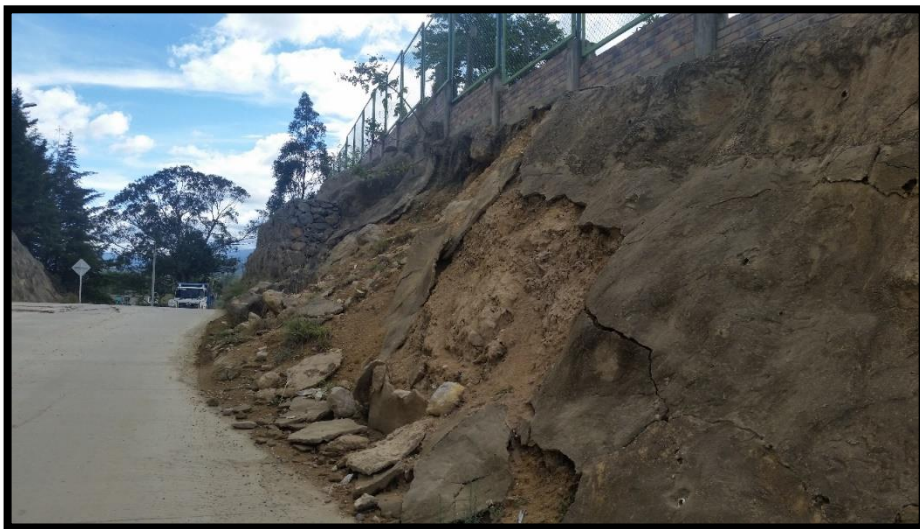
estructuras del colegio y escuela de la vereda San Antonio, que corren el riesgo inminente de un colapso por los daños que esta presenta. Esta actividad genera un impacto de prevención y protección con los jóvenes y niños de estas instituciones educativas y de la comunidad, ya que corren un riesgo al estar cerca de estas estructuras.

Imagen 60. Deslizamiento, escuela Monjas
