## 8.10 ANEXO 10 – ESPECIFICACIONES DE REPARACIÓN DE LESIONES

**Ref:** Especificación patologías embalses CAR

Atendiendo su amable solicitud, a continuación, presentamos nuestra especificación técnica para el tratamiento de las patologías encontradas en los **embalses de la CAR: El Hato, El Neusa y El Sisga.**

## ESPECIFICACIÓN TECNICA

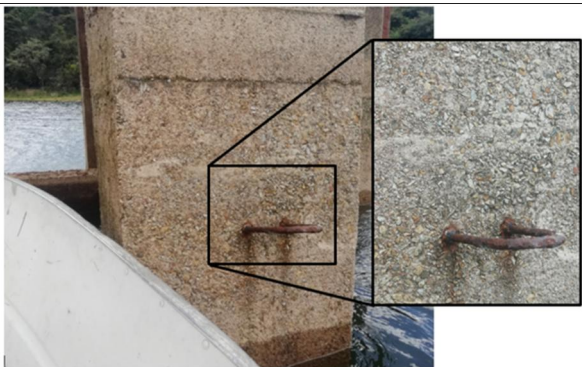
| REGISTRO | ELEMENTO | DESCRIPCIÓN | RECOMENDACIÓN |
|---|---|---|---|
| <p>Fotografía. 22. Deterioro del concreto ciclo humedecimiento-secado.</p> | COLUMNAS y PAREDES | Se observa hormigueros o perdida de recubrimiento superficial por ciclos de humedecimiento secado. | Se recomienda llenar con mortero para evitar que la humedad afecte las barras de acero de la columna y les genere corrosión y pérdida de sección. |

Para realizar la reparación de los hormigueros se debe retirar o demoler las zonas afectadas o sueltas hasta llegar a un concreto sano y bien adherido, no se deben dejar áreas huecas o de difícil acceso para el mortero, delimitar hasta obtener formas cuadradas o rectangulares con esquinas cuadradas. La superficie debe quedar limpia rugosamente homogénea y con agregado expuesto.

Como mortero de reparación se sugiere el uso del **VERTICOAT No. 2**, mortero acrílico monocomponente para reparaciones estructurales de alto espesor, el cual tiene altas resistencias mecánicas, excelente adherencia, no escurre y es impermeable. El procedimiento a seguir es:

1. Antes de colocar el **VERTICOAT No. 2**, se debe hacer una imprimación con el mismo producto de acuerdo a las recomendaciones de su hoja técnica.
2. Aplique el material con llana a espesores de 1 cm a 4 cm. Cuando se requiera hacer reparaciones mayores a 4 cm, se debe dejar la última capa de **VERTICOAT No. 2** aplicada con perfil de rugosidad y esperar entre 2 y 3 horas, dependiendo de la temperatura ambiente, para aplicar una nueva capa. El espesor máximo debe ser de 10 cm.
3. Deje el material reposar y dé el terminado requerido.
4. Cure utilizando agua y polietileno para cubrir la superficie por mínimo 3 días.

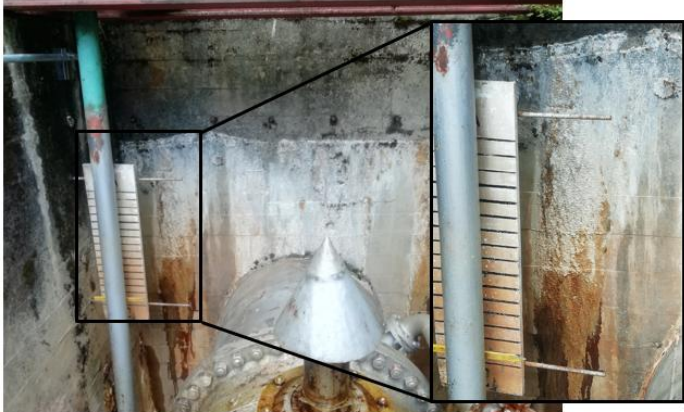
| REGISTRO | ELEMENTO | DESCRIPCIÓN | RECOMENDACIÓN |
|---|---|---|---|
| <p>Fotografía. 26. Presencia de eflorescencias en el portal de salida.</p> | PORTAL DE SALIDA Y TAPÓN DE SALIDA. | Se observan eflorescencias debidas a la constante presencia de humedad y porosidad en el concreto donde la cal disuelta se transporta a la superficie. | Se recomienda su limpieza con ácidos débiles, utilizando cepillo después de un lavado con abundante agua. Hay que tener cuidado en no aplicarlos abundantemente ni en un tiempo muy prolongado para evitar cambios en el pH del concreto. |

En este caso la presencia de eflorescencias en la superficie de concreto son un síntoma contundente de la existencia filtraciones del exterior, muy posiblemente por la existencia de hormigueros y/o fisuras, por lo tanto para tratarlas es necesario hacer una reparación al interior de la estructura, que consiste en:

1. Para retirar las eflorescencias recomendamos lavar con **EUCOCLEANER 320** diluido en una relación agua producto de agua: producto de 10:1.

2. Para complementar la limpieza se deben utilizar medios mecánicos como cepillos o espátulas para retirar las costras e hidrolavadora a 2000psi de presión. Si las manchas están muy pegadas se puede usar una pulidora con copa.

5. Si existen fisuras sugerimos tratarlas con el **ILLBRUCK OS 123**, sello adhesivo y bituminoso, con flexibilidad permanente y adherencia superior incluso bajo condiciones húmedas.

6. Si existen hormigueros se pueden reparar cualquiera de estos dos morteros de reparación, dependiendo del tiempo de ejecución que necesiten:

7. Finalmente para proteger la estructura de concreto luego de hecha la reparación de hormigueros, fisuras, se puede aplicar en toda el área dos capas de **DURALKOTE 240**, recubrimiento epóxico flexible de alto desempeño para uso en paredes y pisos. En caso que sea una pared no expuesta al paso directo de agua, sino que expuesta al ambiente se puede usar un recubrimiento acrílico como el **ACRISSELLO F**.

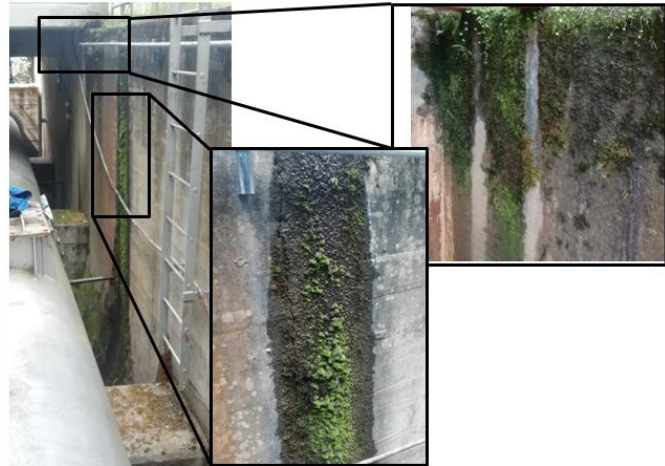
| REGISTRO | ELEMENTO | DESCRIPCIÓN | RECOMENDACIÓN |
|---|---|---|---|
| <p>Fotografía. 28. Presencia de musgo y material orgánico.</p> | PAREDES | Se observa crecimiento de vegetación por humedad y agrietamientos. | Se recomienda el retiro de la vegetación y la reparación de las áreas afectadas y de las juntas. |

1. Limpiar la superficie de concreto con agua a presión a 2000psi, hasta retirar completamente suciedad, moho, hongos o cualquier sustancia o elemento que impida adherencia. Para complementar la limpieza se deben utilizar medios mecánicos como cepillos o espátulas.
2. Para retirar cualquier tipo de recubrimiento, residuo de tierra, hongos o vegetación adicional, se puede hacer con un cepillado minucioso con cepillo de alambre o lija, en caso que estos medios mecánicos no sean suficientes, se puede hacer un lavado con ácido, dependiendo de la contaminación recomendamos lavar con **EUCOCLEANER 320** diluido en una relación agua producto de agua: producto de 10:1.

En este caso se recomienda que un ingeniero estructural o un patólogo evalúe el estado de la estructura y la causa de la fisura para determinar cómo se debe reparar, el tratamiento a elegir depende de las características de la fisura:

- Si es una *fisura superficial activa*, se puede tratar con un sellante elastomérico como **DYMONIC 100**, sellante de poliuretano, monocomponente, de alto desempeño y alto movimiento para uso sobre concreto nuevo o con humedad.

- Si es una *fisura superficial inactiva*, se debe hacer una regata ampliando un poco la sección de la fisura para luego, repararla con **VERTICOAT No. 2**, mortero acrílico monocomponente para reparaciones estructurales de alto espesor.
- Si es una *fisura estructural*: se debe hacer una inyección epóxica a presión con el fin de dejar la estructura monolítica nuevamente. Sugerimos el uso de **EUCO INYECCION 100**, Inyección para grietas estructurales, insensible a la humedad.

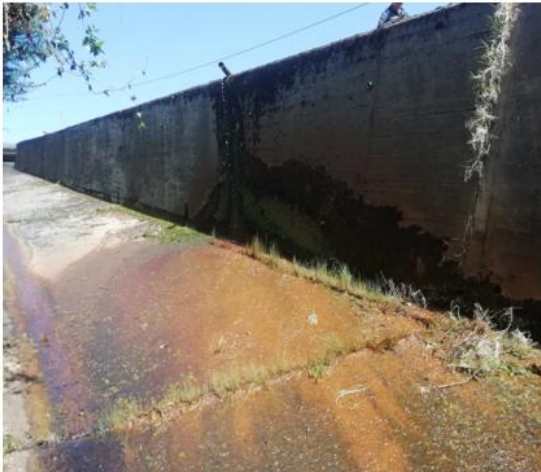
Fotografía. 38. Afloramiento de maleza a través de la junta.

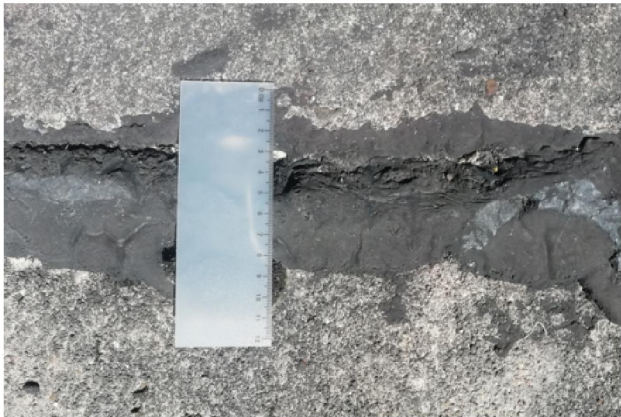
| REGISTRO | ELEMENTO | DESCRIPCIÓN | RECOMENDACIÓN |
|---|---|---|---|
| <p>Fotografía. 36. Pérdida y deterioro del material de sello de la junta.</p> | JUNTAS<br>CONSTRUCTIVAS | Se observa deterioro en las juntas debido al sello inadecuado de la misma. | Se recomienda sellar las grietas con masilla elástica sellante a base de poliuretano para recuperar las juntas y hacerlas funcionales. |

Si existen desportillamientos pequeños en los labios de las juntas se recomienda tratarlos con **EUCOPATCH M**, mortero cementicio para reparación de placas de concreto. El procedimiento a seguir es:

Una vez reparados los labios de juntas se debe sellar siguiendo este procedimiento:

1. Soplar las juntas con aire comprimido libre de aceites y agua. Los compresores de aire deben ser portátiles y capaces de proveer no menos de 90 libras por pulgada cuadrada de presión. (PSI). Las juntas deben quedar totalmente limpias y libre de cualquier material que impida adherencia.

2. Colocar el soporte de junta SELLASIL SOPORTE respetando el factor de forma de acuerdo al tamaño de la junta. El ancho y profundidad mínimos de cualquier aplicación del sellante debe ser 1/4" x 1/4" (6 mm x 6 mm).

4. Posteriormente colocar el sellante, según el tipo de junta se sugiere el uso de los siguientes sellantes:

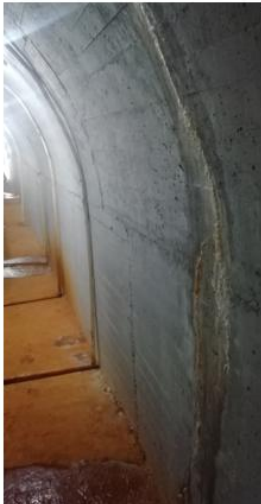
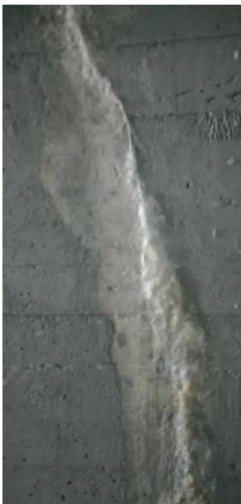
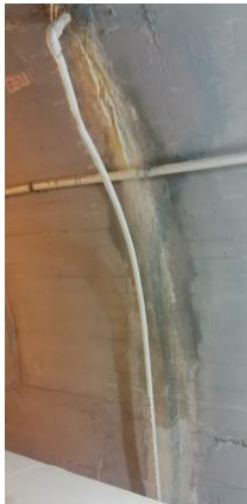
| REGISTRO | | | ELEMENTO | DESCRIPCIÓN | RECOMENDACIÓN |
|---|---|---|---|---|---|
| | | | JUNTAS VERTICALES | Se observa fisura vertical con presencia de eflorescencia saliendo a través de ésta. | Se recomienda limpiar con ácido diluido la superficie para eliminar la eflorescencia y luego realizar la recuperación de la junta fría no tratada. |

En este caso la presencia de eflorescencias en la superficie de concreto son un síntoma contundente de la existencia filtraciones de agua hacia el interior, por la existencia de hormigueros y/o fisuras, por lo tanto para tratarlas es necesario hacer una reparación al interior de los tuneles, que consiste en:

1. Para retirar las eflorescencias recomendamos lavar con **EUCOCLEANER 320** diluido en una relación agua producto de agua: producto de 10:1.

3. **Para el tratamiento de la junta fría, se sugiere el siguiente proceso:**

4. Realización de la regata: Se debe generar una regata a lo largo de la junta fría para poder instalar el **SUPER STOP**, para lo cual se debe romper el concreto dejando una profundidad mínima tal que permita colocar el material y permitir un espacio sobrante de mínimo 2,5 cm para el **SUPER STOP** de ½" , con el fin de instalar el mortero de reparación.

6. Instalación: Quitar el papel de protección dejando el adhesivo expuesto, posicionar el súper stop en el centro de la junta limpia y anclar cada 30 centímetros.

7. Reparación de la regata realizada: Se debe aplicar **EPOTOC 1:1** a los bordes de la regata con el fin de generar una adecuada adherencia del mortero de reparación y evitar que la presión ejercida por el **SUPER STOP** al momento de expandirse afecte el mortero.

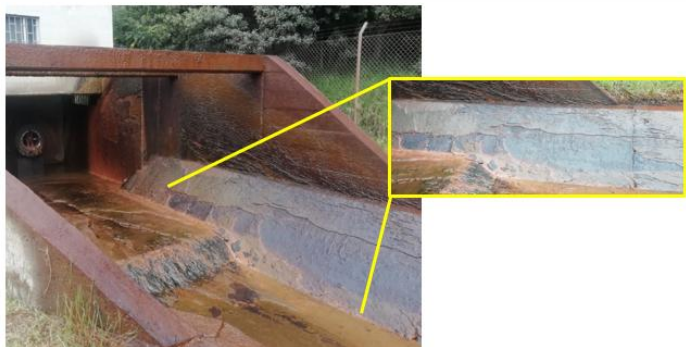
| REGISTRO | ELEMENTO | DESCRIPCIÓN | RECOMENDACIÓN |
|---|---|---|---|
| <p>Fotografía. 57. Presencia de desgaste del concreto por abrasión.</p> | MUROS DEL CANAL | Se observa una superficie de concreto desgastada por abrasión. | Realizar limpieza de la superficie y colocar mortero de reparación. |

1. Limpiar la superficie de concreto con agua a presión a 2000psi, hasta retirar completamente suciedad, moho, hongos o cualquier sustancia o elemento que impida adherencia. Para complementar la limpieza se deben utilizar medios mecánicos como cepillos o espátulas.

La superficie debe ser preparada mecánicamente, garantizando un perfil mínimo de 3 mm y el agregado expuesto. Retire los residuos y humedezca la superficie garantizando saturación sin empozamiento. La superficie debe ser humedecida antes de colocar la capa de adherencia del mismo material.

Aplique el material con llana a espesores de 1 cm a 4 cm. Cuando se requiera hacer reparaciones mayores a 4 cm, se debe dejar la última capa de VERTICOAT No. 2 aplicada con perfil de rugosidad y esperar entre 2 y 3 horas, dependiendo de la temperatura ambiente, para aplicar una nueva capa. El espesor máximo debe ser de 10 cm.

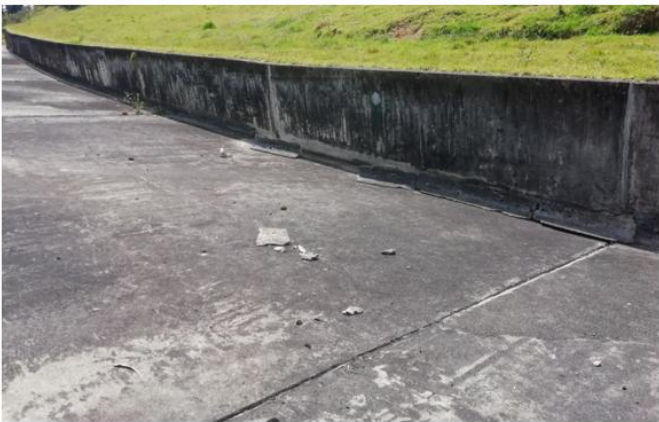
| REGISTRO | ELEMENTO | DESCRIPCIÓN | RECOMENDACIÓN |
|---|---|---|---|
| <p>Fotografía. 86. Desprendimiento "media caña" margen izquierdo del canal.</p> | MEDIAS CAÑAS EN CANAL | Se observa desprendimiento de la media caña en el canal. | Retirar la mediacaña en mortero y reemplazarla por una junta de expansión. |

1. Se debe retirar la media caña actual por medios mecánicos.
2. Realizar el tratamiento de las juntas de expansión y se deben tratar con **VULKEM 45SSL** previa colocación de **SELLASIL SOPORTE**.
3. Detalle de la junta de expansión.
