**ESTUDIO PATOLÓGICO AL EDIFICIO
DE LA ESCUELA “CIUDAD JARDIN”
NEIVA HUILA**

Ing. CARMEN LIGIA ROJAS DUARTE

Ing. WILLIAM PARRA OLAYA

Ing. HECTOR JULIO RIOS JOVEL

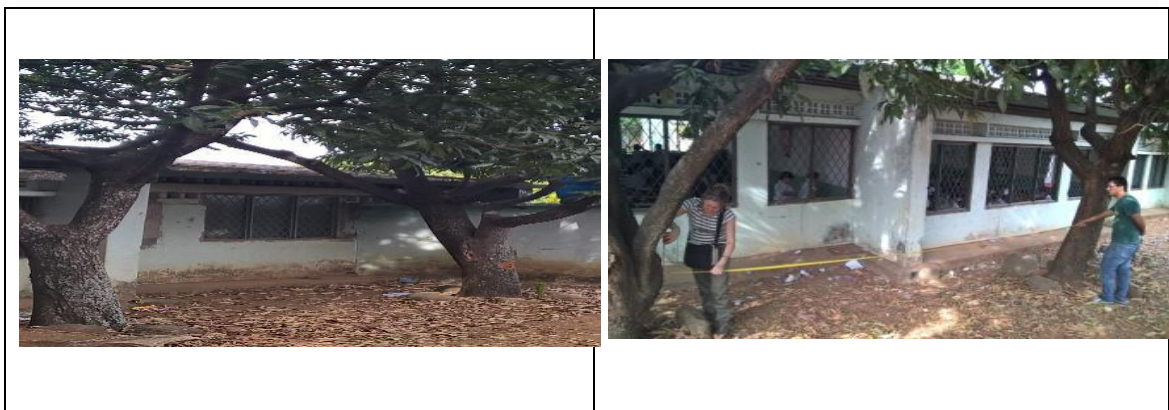
Foto 20. Árboles sembrados cerca de la edificación

Paciente con aparición de fisuras y grietas en los muros laterales divisorios de las aulas desde el año 2013, fisuras que se fueron agravando con el tiempo hasta convertirse parte de ellas en grietas, se encuentran otras lesiones como desprendimientos de concretos y morteros, levantamiento de placa pisos, elementos no estructurales en mal estado como mesones y cielo-rasos, humedades y fracturas de sardineles. Documentación que se consignó en la ficha Historia Clínica Anexo 4.

Probablemente estas lesiones son producidas por la presencia de **Raíces de los árboles** cercanos a la edificación. El árbol es un ser vivo, y como tal su tendencia natural es crecer y reproducirse. Para ello empleará todos los medios a su alcance. En su relación

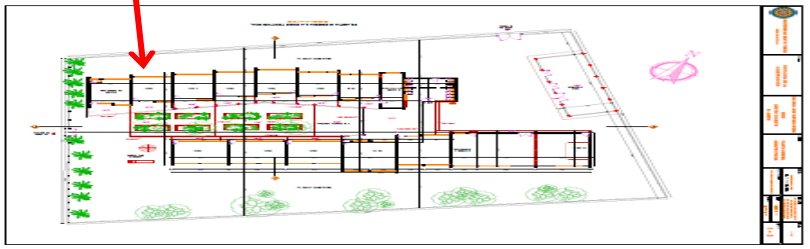
GEOMETRIA (VISTA EN PLANTA)

FECHA VISITA:	22 de septiembre y toma de muestra el 5 Noviembre de 2015				SOBRECIMENTOS:		No posee		
SISTEMA CONSTRUCTIVO:	siembra de arboles cercana a la edificación								
MATERIALES UTILIZADOS:	CEMENTO	MORTERO DE CEMENTO Y ARENA	ACERO	UNIDADES DE MAMPOSTERIA	MADERA	OBSERVACIONES: Siembra de Arboles de la especie Mango Tropical, rechazan los incendios y durante la época de sequía es el período de máximo crecimiento de Biomasa para este arbol y de mayor actividad de la fotosíntesis por la menor nubosidad.			
ASPECTOS DE VULNERABILIDAD									
aspectos geometricos	X	aspectos constructivos	X	aspectos estructurales	X	cimentación	X	entorno y suelos	X
HUMEDADES									
POR FILTRACIÓN	POR CONDENSACIÓN			POR CAPILARIDAD	ACCIDENTAL		POR GRAVEDAD		
AREA AFECTADA	Muros internos lateral								
CANTIDAD AFECTADA (EN %)	100	TIPO LESION:	Crecimiento Radicular, características de la especies, factores geneticos y factores propios del medio ambiente			TIPO DEL ULTIMO MANTENIMIENTO		1. Según trazabilidad consignada en el libro bitácora de la escuela, No se ha realizado alguna intervención estructural. 2. Se ha realizado mantenimiento en pintura y recubrimiento de fisuras.

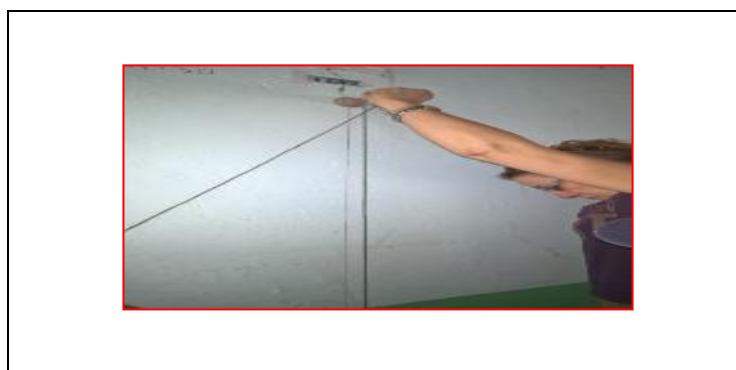
Foto 21. Medición plomo de muro en las aulas

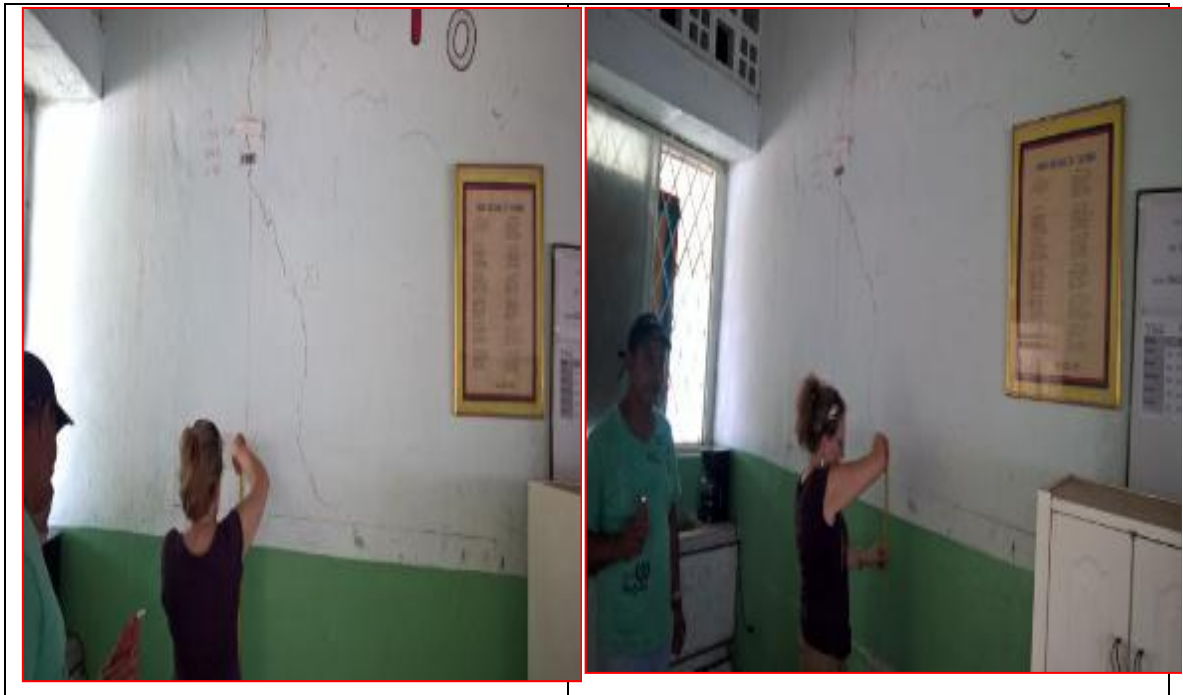
Foto 22. Medición del nivel del muro de las aulas en la escuela

Si al medir se ve que los datos no coinciden con el valor inicial de referencia, se dice que la estructura de soporte del muro (base ciclópea) está fallando. Medición que nos permite verificar si la horizontalidad del muro se encuentra a nivel. Como se observa en el siguiente Figura 8.

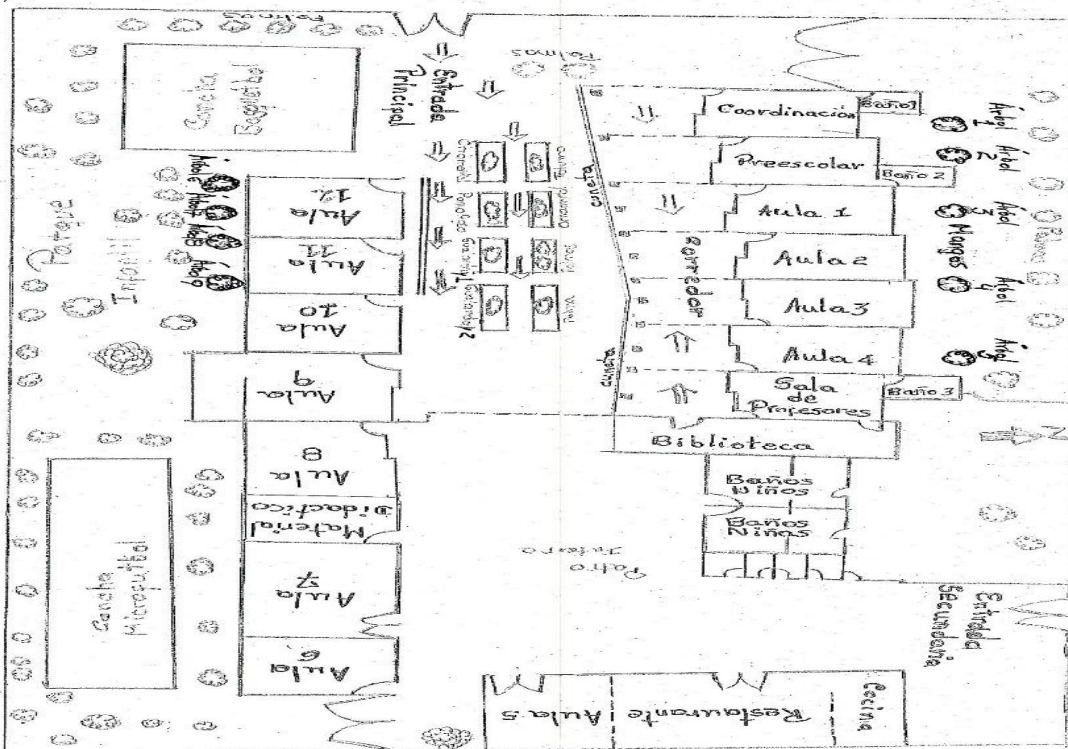
Plano 1. Ubicación de árboles que afectan a la estructura De la Institución Educativa Escuela Ciudad Jardín

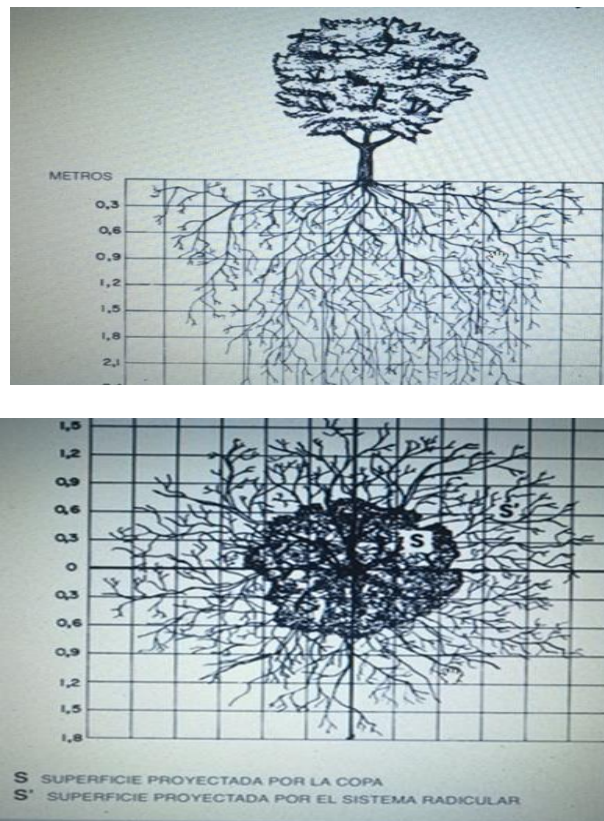
Figura 16. Proyección de las raíces de los árboles de mango, en la Institución Educativa Escuela Ciudad Jardín

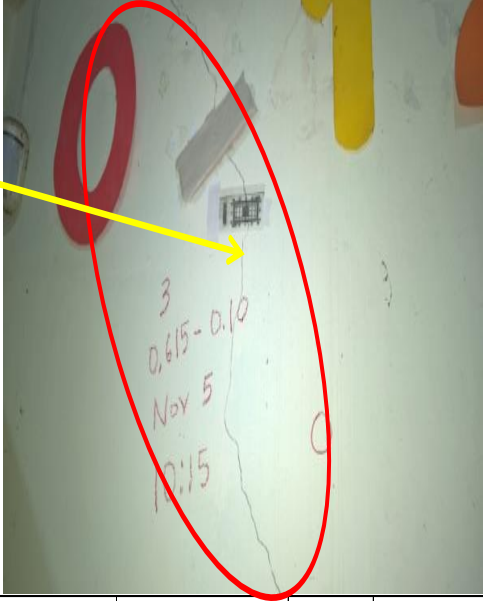
TIPO DE LESIÓN: FISURA - ACTIVA											
LOCALIZACIÓN:		DESCRIPCIÓN DEL ELEMENTO									
Muro parte superior	X	Muros laterales de carga (estructurales) en bloque de cemento con dos cavidades, construidos en la forma tradicional, sin tener en cuenta ningún reglamento de construcción colombiano sismo resistente.									
Muro parte inferior											
Muro lateral	X										
Muro fachada											
DESCRIPCIÓN DE LA LESIÓN		CLASIFICACIÓN CAUSA		CAUSA	PREDIAGNÓSTICO	PREVENCIÓN / INTERVENCIÓN					
Fisura activa, desarrollándose desde la parte superior del muro en forma diagonal descendente, localizada en el salón de Preescolar en el muro lateral divisorio al salón de Coordinación, lado occidental. esta fisura se encuentra cerca al muro de fachada principal. De acuerdo al seguimiento efectuado mediante el testigo se encuentra que la abertura se ha aumentado en 8mm, quedando con una abertura de 10 mm, clasificándose como MACROFISURA El muro se encuentra con un desplome de 0,015 mm, la escuadra correspondientes a muros y pisos están a 90°, el nivel del piso dentro de la nave del salón se encuentra nivelados. La temperatura durante el día tiene un promedio de 34,8°C.		DIRECTA	INDIRECTA	Presencia de árboles cercanos a la estructura de la edificación, con raíces activas provocando daño en el elemento de la cimentación en concreto ciclópeo, causando el efecto de rotura por efecto cuña.	1. Control y seguimiento de las fisuras para determinar la actividad mediante testigos. 2. control del plomo del muro. 3. Mitigar las causas posibles que lleven al deterioro del muro. 4. verificación de escuadra de muros y pisos. 5. verificación de cálculo estructural y cubierta. 6. verificación de vientos según la NSR-10.	ELIMINACIÓN CAUSA	REPARACIÓN EFECTO	PREVENCIÓN
