Estudio Patológico en las Uniones de la Rampa con las Terrazas sur Casa Principal.

Centro de Bienestar del Anciano San Pedro Claver.

Especialización en Patología de la Construcción.

Trabajo Profesional Integrado.

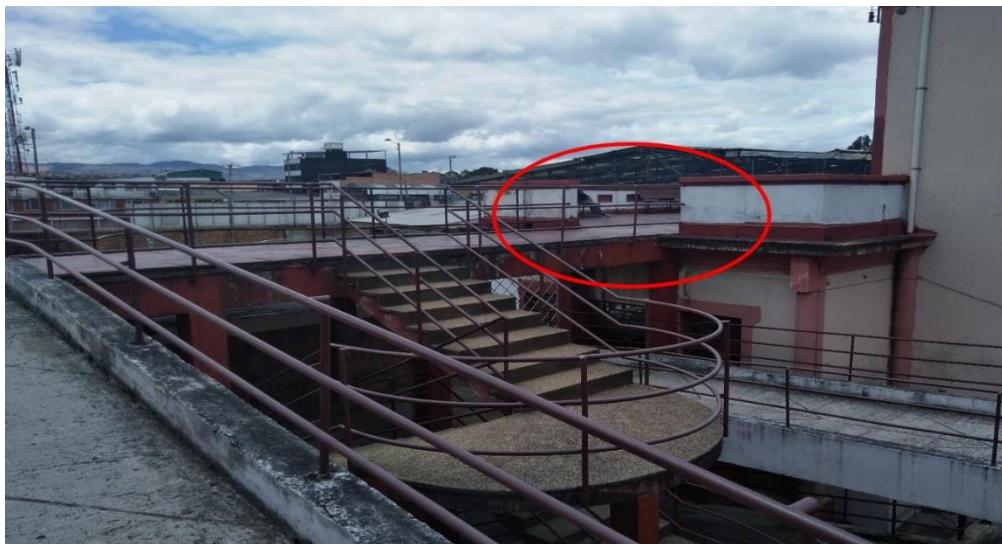
Figura 4.

Unión de la Rampa con las Terrazas.

Por esto se construyó la rampa y escalera en estructura de concreto hace más de 30 años para permitir subir en sillas de ruedas a los adultos mayores. El problema es que no se tuvo en cuenta las juntas de contracción permitiendo las filtraciones y es lo que se debe corregir y solucionar para evitar el paso de estas aguas por la dilatación que se produce entre las dos estructuras. Para dar cumplimiento a la normativa de accesibilidad se construyó la rampa, se cometió el error en las juntas de contracción y dilatación de las uniones de las dos estructuras que se comportan diferentes y tienen sus propios movimientos.

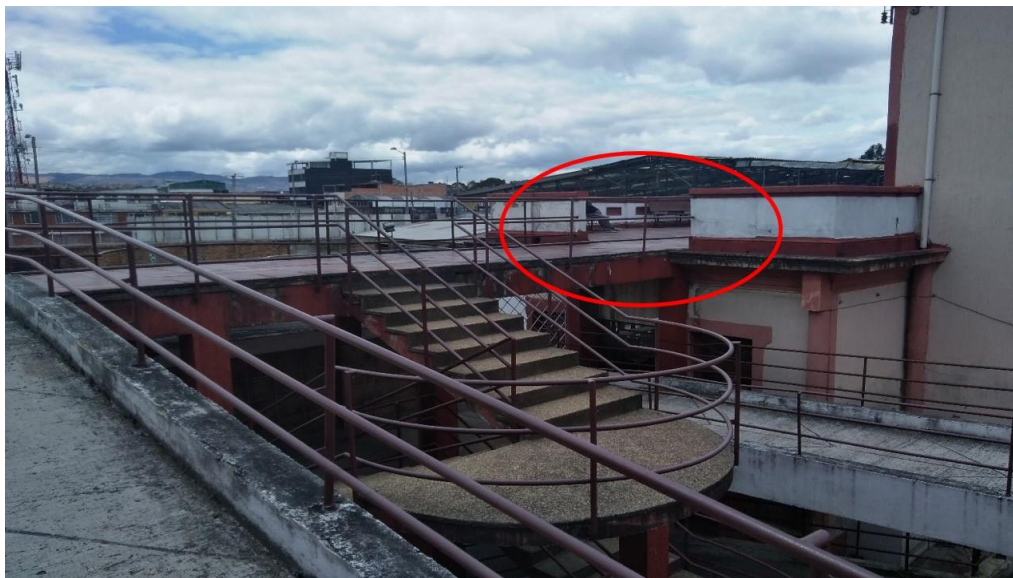
En la Figura la rampa y escalera y en el círculo es una de las uniones de las dos estructuras, la Edificación original que son las terrazas y la adecuación posterior que es la rampa en concreto, se produce una junta de contracción y dilatación que permite la filtración de agua porque no tiene un sistema de junta especial que permita el movimiento pero impida el paso del agua al interior.

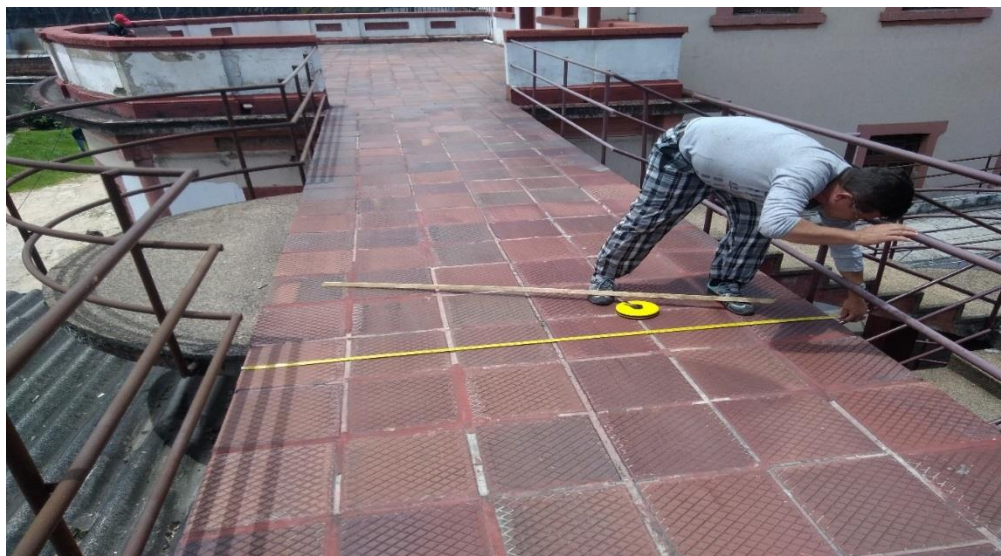
El pasillo que une las dos terrazas tiene un ancho de 2.00m en sus dos extremos donde no existe un sistema de juntas de dilatación, las dos terrazas con la adecuación fue necesario cortar los antepechos de las terrazas para unir las dos estructuras con este pasillo de llegada de la rampa.

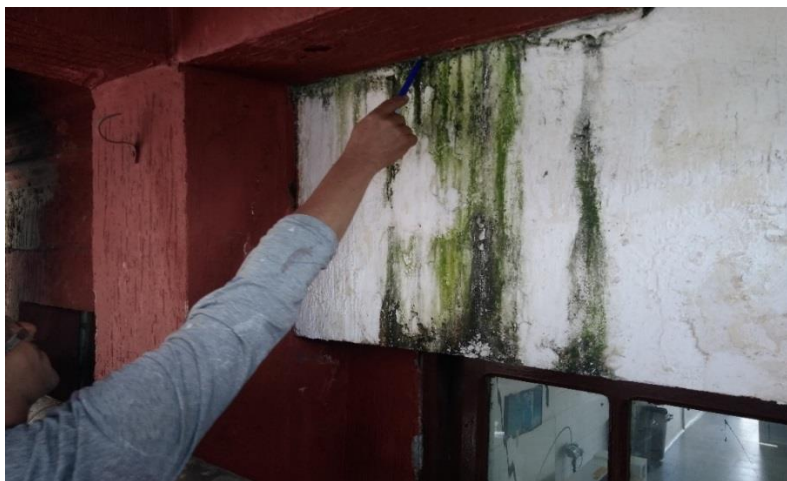
LESION FISICA: Se produce a causa de fenómenos físicos y normalmente su evolución dependerá también de estos procesos físicos. La causa físicas más común por humedad dentro de las cinco más comunes es Humedad de filtración. Procedente del exterior y que penetra en las terrazas al interior.

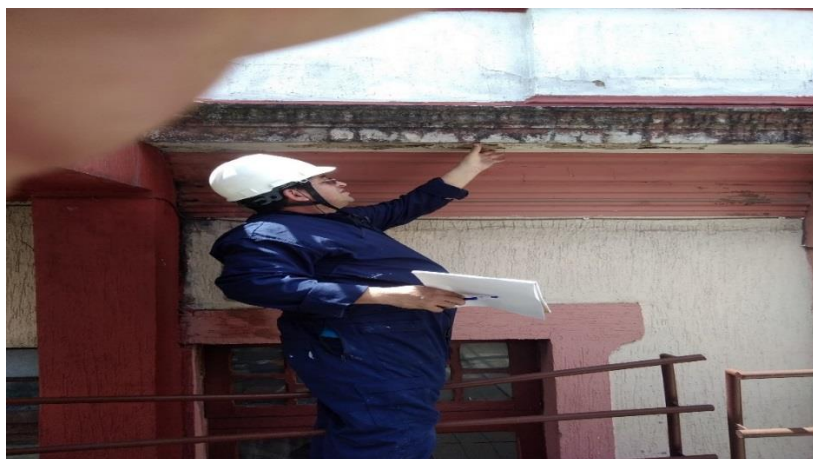
También presenta una suciedad por depósitos de machas sobre las paredes exteriores.

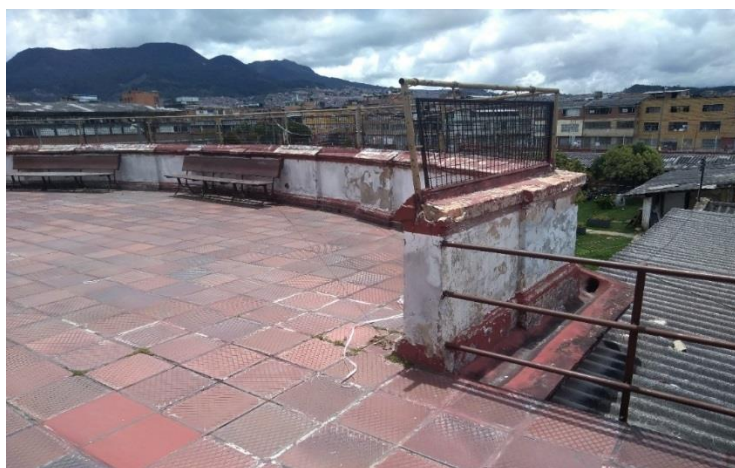
GRIETAS: En la unión de las dos juntas se presenta de manera transversales con aberturas que afecta todo el espesor de la placa abre y cierran donde está la unión por la falta del manejo de Juntas de dilatación y contracción y no simplemente al fundir unir sin ningún criterio técnico.

En la figura esta la unión de las dos estructuras, pero no se tuvo en cuenta las Juntas y simplemente el acabado es continuo sin respetar los movimientos que son variables.

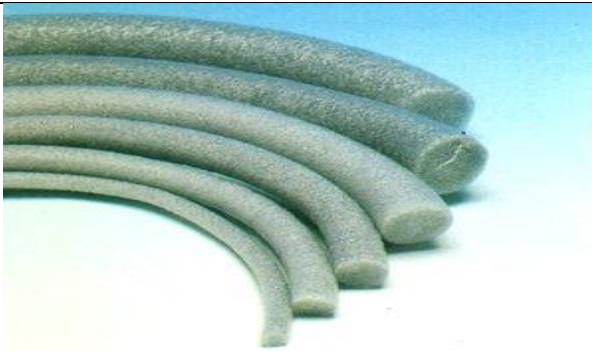
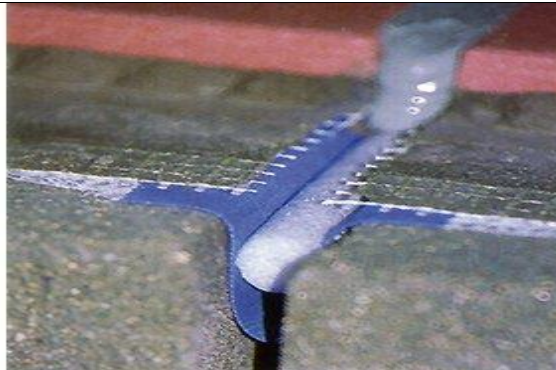
Cuando se trata de errores y defectos de diseño o ejecución. Es lo primero se deben tener en cuenta a la hora de prevenir y se construye la estructura pero no se respetó la junta y por el contrario se unieron sin ningún manejo y los acabados son continuos, se generaron fisuras y grietas que están permitiendo el paso de las aguas lluvias de las terrazas a los cuartos del primer piso. (Broto, 2006)

Esta es una alternativa mínima que puedo hacer en la separación de dos juntas que cada una se mueve diferentes y superficialmente aplicar un sello elastomeric que permita esta contracción y dilatación sin que pase el agua lluvias al interior.

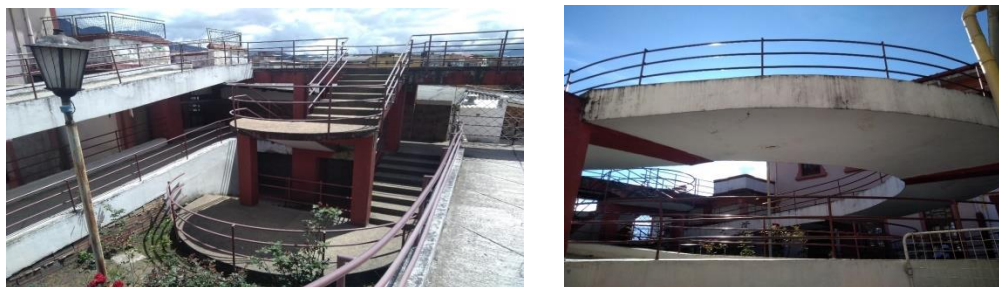
Esta es la estructura de la rampa y escalera que se construyó mucho después para adecuar y cumplir con la normativa de accesibilidad, es muy importante su mantenimiento periódico. La unión no tiene un sistema de junta especial desde que se construyó y hoy se tiene el problema de las filtraciones en donde se unen.

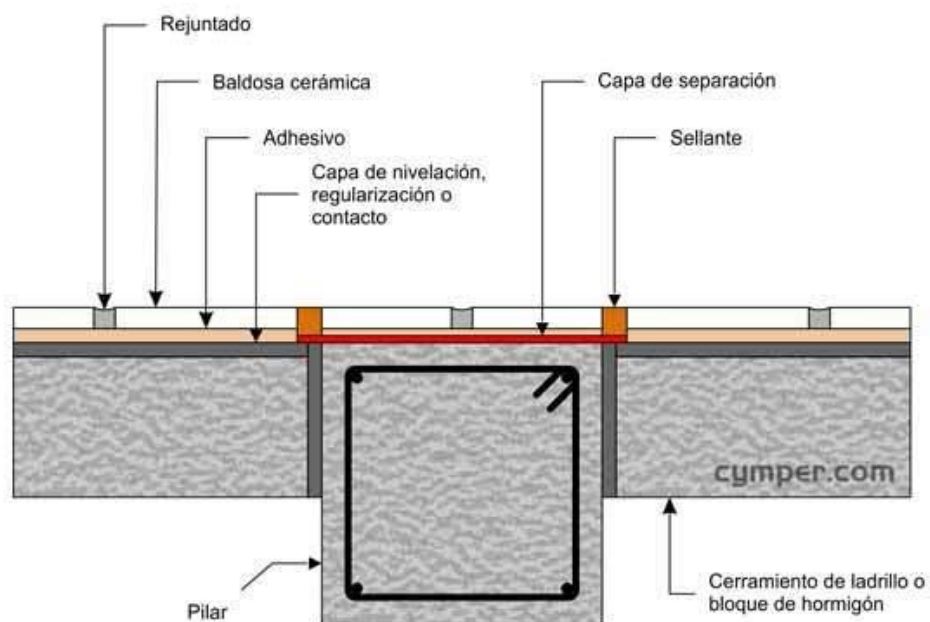
FOTOGRAFIA DE LA LESION.

El detalle es muy claro en las unión de las dos estructuras se diseñó una viga de concreto, pero no se dejó las Juntas de contracción que es la separación obligatoria que se debe diseñar para evitar la filtración y permitir los diferentes movimientos.

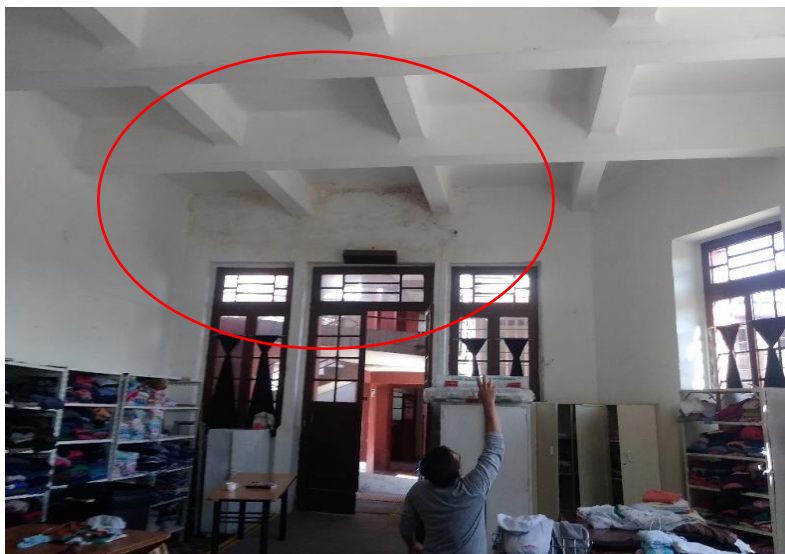
Terrazas por debajo. Cuarto de Ropas.

Afectaciones: Actualmente bajo las terrazas del costado sur están ubicadas las bodegas de ropas y las lavanderías que se ven afectadas al interior por las filtraciones de agua en la unión de las dos estructuras. En la figura 10, se observa por debajo la terraza costado sur occidental, sobre la puerta queda la unión de las dos estructuras permitiendo que se filtre el agua esto genera que se dañe los acabados, la carpintería en madera y los muros por humedad descendente o filtración y se debe corregir este problema.

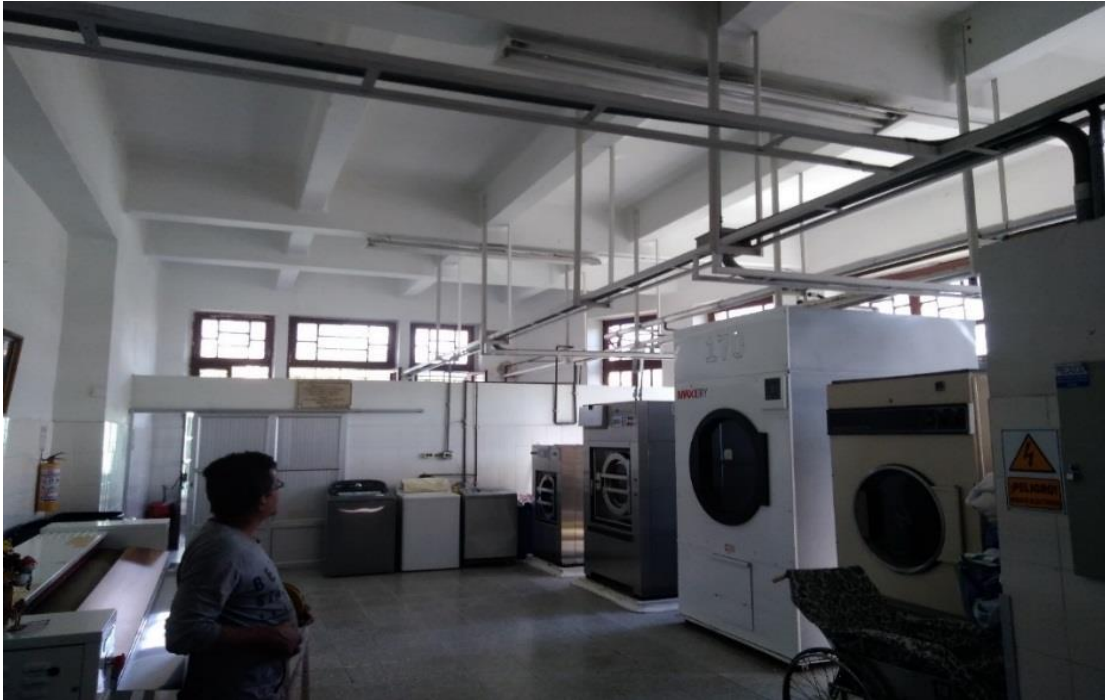
Terrazas por debajo. Cuarto de Lavanderías.

En la Figura 11, se observa el espacio que se adecuo para las lavanderías ya que no existían anteriormente y por la parte exterior de la fachada se requiero romper parte de ella para poder ingresar las lavadora que son equipos muy grandes y la única forma era rompiendo parte de las ventanas que dan a la fachada para poder ingresarlas.

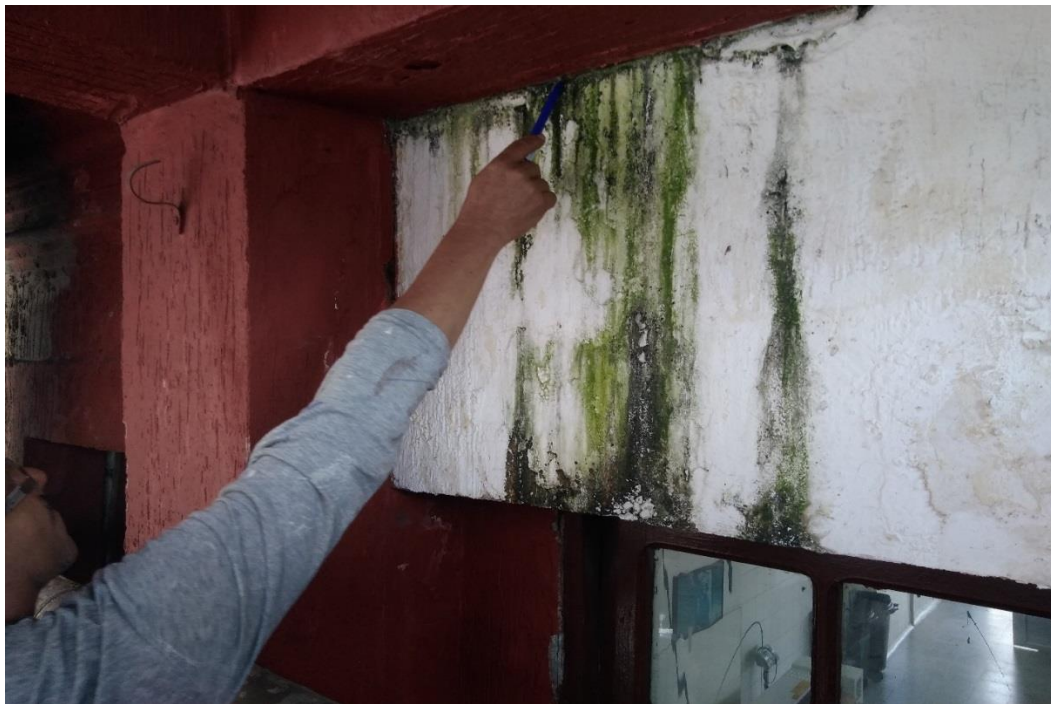
Filtración de Agua por la Juntas de dilatación.

Nota: Filtración por debajo de la placa donde se unen las dos estructuras. Fuente propia.

En la figura 14 Se observa por debajo la filtración de agua lluvias y las machas por depósitos que se producen, además por no tener el sistema de juntas que impida el paso de agua y garantice los movimientos diferenciales.
