ANEXO 9

FORMATO DE INSPECCIÓN DE OBRAS CIVILES "ESPECIALIZACIÓN DE PATOLOGIA EN LA CONSTRUCCIÓN".

PACIENTE	Institución educativa Antonio Nariño	UBICACIÓN	Coello Cocora, Ibagué Tolima	USO	Publico - Escolar	AÑO DE CONSTRUCCIÓN	1994
DESCRIPCIÓN GENERAL DEL PACIENTE	Estructura construida inicialmente de una sola planta en sistema convencional a porticado, compuesta por seis salones, con fachada tradicional (ladrillo, pañete y estuco), en el año 2017, 2018 y 2019 fue intervenida por la cooperativa de la institución para la ampliación de la planta física construyendo aulas en el segundo piso encima de las aulas 1,2,3, esta construcción fue por etapas primera el salón 7, un año mas tarde el salón 8 y 9 y un año mas tarde el salón 10. Cubierta en estructura metálica de apoyo y teja termoacústica, las aulas que no se mejoraron tienen una cubierta compuesta por cerchas de apoyo y teja de Eternit.

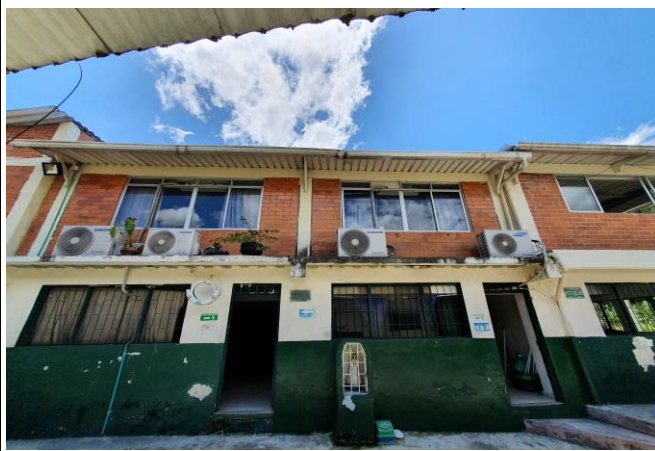
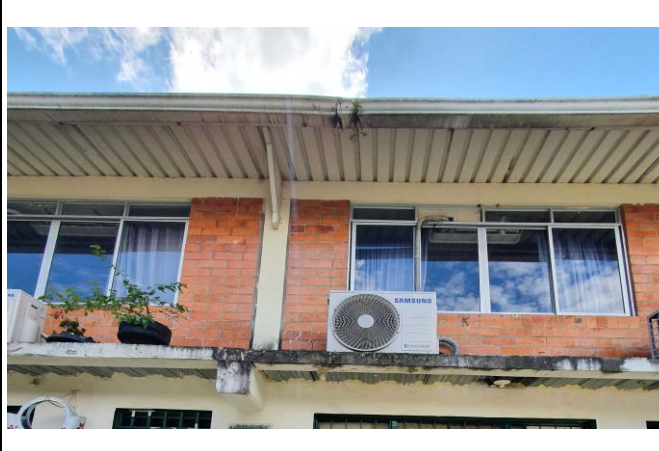
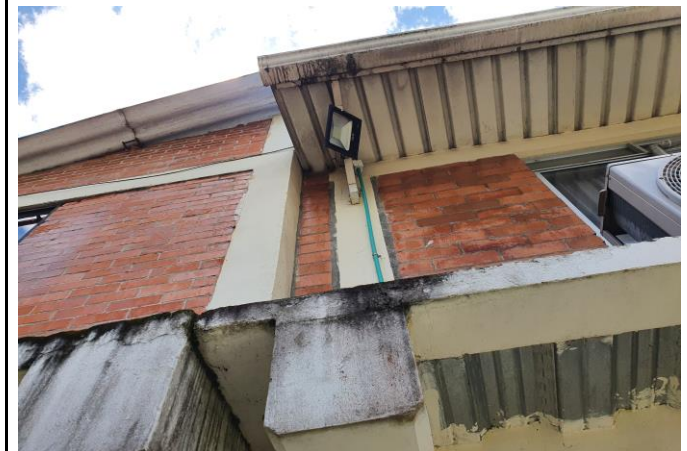
Humedad accidental el cual es una lesión primaria, como agente principal la lluvia, ubicada en fachada principal de bloque 1, ocasionando como lesiones secundarias suciedad por deposito, erosión en elementos en concreto, causadas por mal proceso constructivo y falta de mantenimiento de las canales; Primero se puede evidenciar taponamiento en las canales de la fachada principal ocasionando rebose del agua lluvia, generando suciedad en la fachada y erosión en los lementos debido al goteo fuerte del agua, adicional se puede evidenciar pendientes invertidas a la posición del tubo bajante, genreando empozamiento del agua dentro de la canal.	Leve	
	Moderada	X
	Severo	
	Grave

Se plantea inicialmente hacer la limpieza de las canales, desinstalarlas y volverlas a instalar garantizando la pendiente minimo en dirección a la tubería de desagüe, de esta manera podemos evitar las lesiones secundarias ocasionadas.

Plan de inspección visual constante y mantenimiento de canal, para garantizar el drenaje adecuado del agua.
