| Bodega ubicada en la Carrera 13 #54-39 - Bogotá D.C. Colombia<br>FICHA DE DIAGNOSTICO E INTERVENCIÓN<br>Casa antigua | | | | | | | | | | | | DETALLES | FOTOS | PLANTA LOCALIZACION | | | |

| Casa - Bodega USTA | |
| DIVILLAS, OSPINA, MONTALVO | |

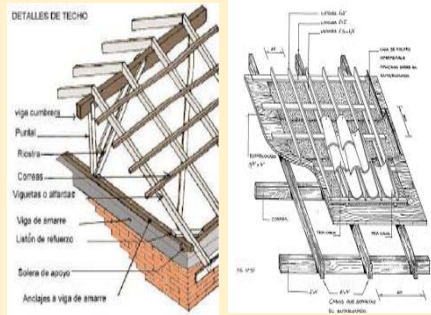
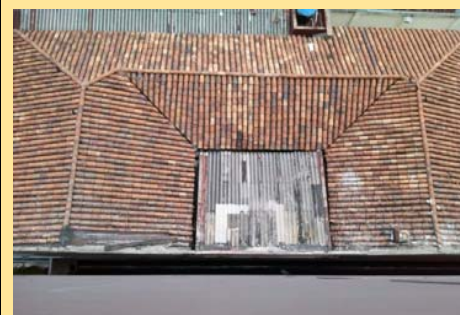
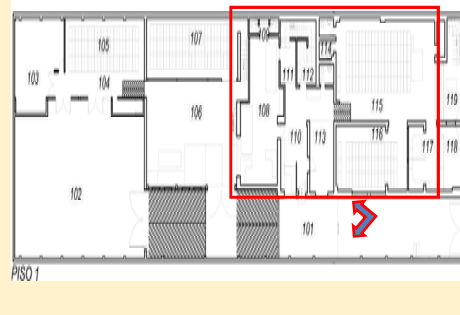
| Bodega ubicada en la Carrera 13 #54-39 - Bogotá D.C. Colombia<br>FICHA DE DIAGNOSTICO E INTERVENCIÓN<br>Casa antigua | | | | | | | | | | | | DETALLES | | FOTOS | | PLANTA LOCALIZACION | | | |
|---|--|---|--|---|---|---|---|---|---|---|---|---|---|---|---|---|---|---|---|
| CUBIERTA | | | | X | Teja de barro | Conformación de la cubierta por medio de una estructura en madera y amarres (par y nudillo, viga solera y tirantes), torta de mortero soportada sobre una cama de esterilla, sobre esta se encuentra ubicada la teja. | FÍSICAS (LF): Humedades por filtraciones (LF1.3). Suciedades (LF5). MECÁNICAS (LM): QUIMICAS (LQ): Organismos vegetales (LQ4). | La cubierta presenta un estado aceptable y no transmite afectaciones a los muros. | Las maderas y las tejas se encuentran en buen estado. | | FÍSICAS: Humedades por filtraciones: es necesario el remplazo de las tejas rotas y la impermeabilización de las canales. QUIMICAS: Es indispensable la limpieza y consolidación con productos químicos. | El mantenimiento de la cubierta evita los deterioros internos del inmueble | recuperación 100% de cubierta. | estabilización y consolidación estructural y material de cubierta, control de humedades y transmisión de cargas. | Organización y limpieza de tejas, impermeabilización de canales. | Cambio de tejas por unas similares, impermeabilización de las canales con mantos. | | | |

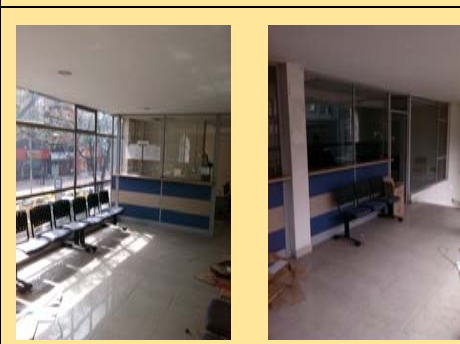
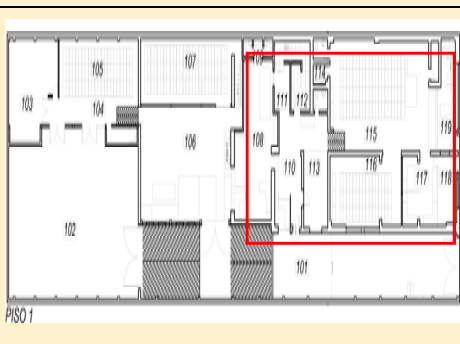
| Bodega ubicada en la Carrera 13 #54-39 - Bogotá D.C. Colombia<br>FICHA DE DIAGNOSTICO E INTERVENCIÓN<br>Casa antigua | | | | | | | | | | | | DETALLES | | FOTOS | | PLANTA LOCALIZACION | | | |
|---|--|---|--|---|---|---|---|---|---|---|---|---|---|---|---|---|---|---|---|
| CARPINTERÍA | | | | X | Madera | Formación construcción en carpintería según especificaciones técnicas en secciones las cuales conforman una unidad. | FÍSICAS (LF): Suciedades (LF5) | Al carecer de documentación escrita y oral, y al no existir un inventario de muebles, pero por el carácter de la carpintería denota que es posible que haya sido reemplazada en el transcurso del tiempo, pese a ello se recuperará y consolidará. | Inspección visual: Los elementos de madera no presentan cilofagos | Limpieza y restitución del acabado | Capacidad de consolidantes químicos para la protección de cilofagos y humedades. | 100% de conservación y consolidación de la carpintería en madera. | consolidación y recuperación de carpintería de madera. | Lavado con agua desionizada, inmunizantes. | Se procede al retiro de las suciedades, la inmunización y colocación. | | | | |
