**Realizar estudio patológico de la capilla panteón del Carmen Monterrey, ubicado en el estado de Nuevo León, México**

Especialización patología de la construcción

Universidad Santo Tomás

Trabajo Profesional de Grado

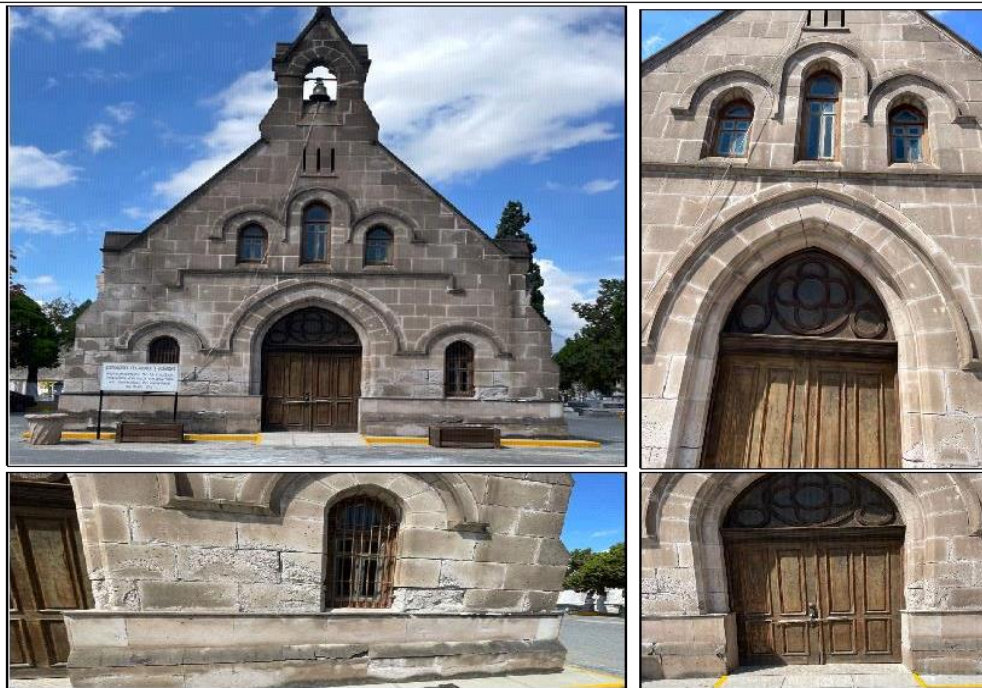
**Tabla 4.** Lesiones más relevantes Costado Oriente

En relación con la evaluación de las lesiones en la fachada oriente, se destaca una variedad de manifestaciones patológicas que impactan en su estado general. Las lesiones físicas constituyen el 45% de los hallazgos, abarcando procesos tales como ensuciamiento, erosión, manchas y el desprendimiento de piezas, particularmente piezas fracturadas. Por otra parte, las lesiones mecánicas se manifiestan significativamente con un 37%, evidenciando desgaste y roturas en elementos de madera, como puertas y ventanas. La presencia de lesiones químicas se hace notar con un 13%, principalmente caracterizadas por la oxidación observada en las rejas de acero.

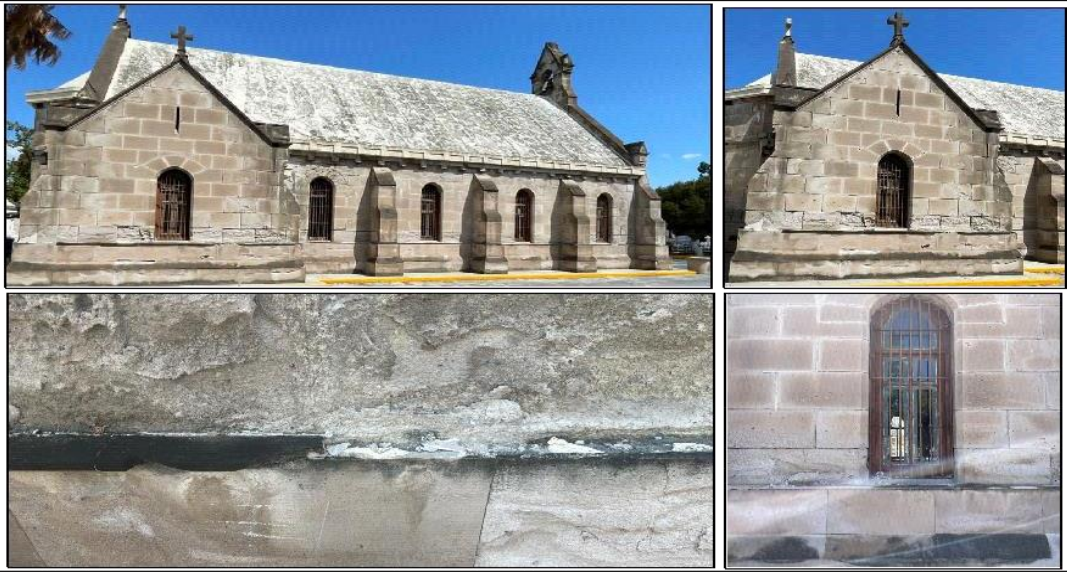
Tabla 5. Lesiones más relevantes costado Sur

| | | | | | | | | | | | | |
| Descripción de lesiones relevantes | | | | | | | | | | | | | |
| <p>La inspección de la fachada sur revela una serie de lesiones prominentes que inciden directamente en su estado general. Predominantemente, se destacan las lesiones físicas, que constituyen un 48% del total, abarcando diversos procesos como ensuciamiento, erosión, manchas y el desprendimiento de piezas, particularmente piezas fracturadas. Las lesiones mecánicas también se manifiestan de manera significativa, representando el 37% de los hallazgos, con desgaste y roturas evidentes en elementos de madera, como puertas y ventanas. Adicionalmente, se observa una lesión química, con un 15% de representación, identificada como oxidación en las rejas de acero.</p> | <div>RESULTADOS CALIFICACIÓN FACHADA SUR, CAPILLA PANTEÓN DEL CARMEN</div>
