#### Fichas de inspección vigas

| UNIVERSIDAD SANTO TOMÁS | | FACULTAD DE CIENCIAS Y TECNOLOGÍA | | | |
|---|---|---|---|---|---|
| Especialización en Patología de la Construcción | | FICHAS DE COMPORTAMIENTO ESTRUCTURAL-PROPUESTA DE INTERVENCIÓN. | | | |
| Nombre | Estudio San Francisco | Ciudad | Ibagué - Tolima | Fecha inspección | 01/03/25 |

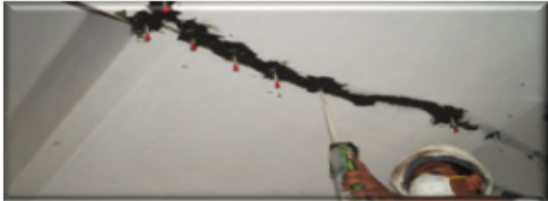
| UNIVERSIDAD SANTO TOMÁS | | FACULTAD DE CIENCIAS Y TECNOLOGÍA | | | |
|---|---|---|---|---|---|
| Foto 4. Detalle del proceso de inyección de fisuras con un sellante epóxico. | | | | | |

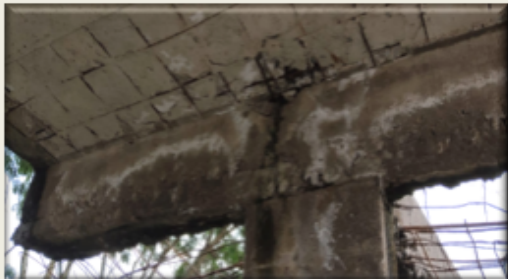
| UNIVERSIDAD SANTO TOMÁS | | FACULTAD DE CIENCIAS Y TECNOLOGÍA | | | |
|---|---|---|---|---|---|
| Se evidencian fisuras por flexión de 0,3mm aprox. en la parte central del elemento. | | | | | |
| La viga presenta patologías por filtración de agua y fisuras, posiblemente originadas por un mal curado inicial y esfuerzos mecánicos. En zona sísmica intermedia, la falta de mantenimiento agrava el contacto del acero con el ambiente, dilatando las fisuras y comprometiendo la integridad estructural. | | | | | |
| Moderado | | Agresivo con alta exposición a la humedad y al agua, por lluvia constante o filtraciones, Monóxido de carbono. | | | |
| Foto 2. Fisura en viga V-3 segundo piso | | | | | |

| UNIVERSIDAD SANTO TOMÁS | | FACULTAD DE CIENCIAS Y TECNOLOGÍA | | | |
|---|---|---|---|---|---|
| Realizar un seguimiento de la fisuración existente, determinando si es activa mediante la medición periódica de su longitud y abertura. Sellar las fisuras inactivas para prevenir la corrosión del acero de refuerzo. En fisuras activas, evaluar la necesidad de refuerzo estructural previo al sellado con resinas epóxicas o morteros de reparación. Reforzar el elemento sino tiene suficiente resistencia. Inspeccionar periódicamente e identificar y controlar desprendimientos. | | | | | |
| Proteger superficialmente todas las vigas de la humedad y el ambiente. Si las resistencias del concreto son correctas: Sellar las fisuras y aplicar algún protector superficial para detener la corrosión de la armadura, se recomienda utilizar pinturas elastoméricas o recubrimientos epóxicos con inhibidores de corrosión. Estos productos ofrecen alta impermeabilidad, flexibilidad para acompañar movimientos estructurales y resistencia a agentes químicos también contra la humedad y el ambiente abrasivo en el que se encuentran. Además, realizar un seguimiento periódico para detectar a tiempo nuevas fisuras y evitar daños mayores que requieran reparaciones más costosas e invasivas. | | | | | |

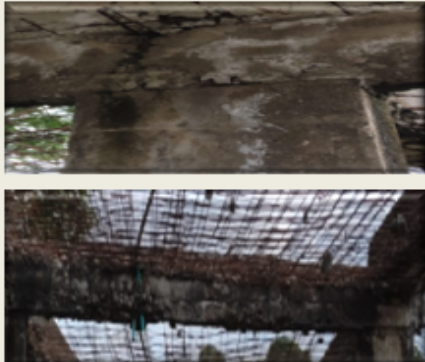
| UNIVERSIDAD SANTO TOMÁS | | FACULTAD DE CIENCIAS Y TECNOLOGÍA | | | |
|---|---|---|---|---|---|
| Foto 3. Fisuras, desprendimientos y aceros expuestos. | | | | | |
