# Estudio Patológico Tanque de Almacenamiento de Agua Potable

**ESTUDIO PATOLÓGICO  
TANQUE DE ALMACENAMIENTO DE AGUA POTABLE**

**MUNICIPIO DE TADÓ  
DEPARTAMENTO DEL CHOCÓ**

**QUIBDÓ, MAYO DE 2016**

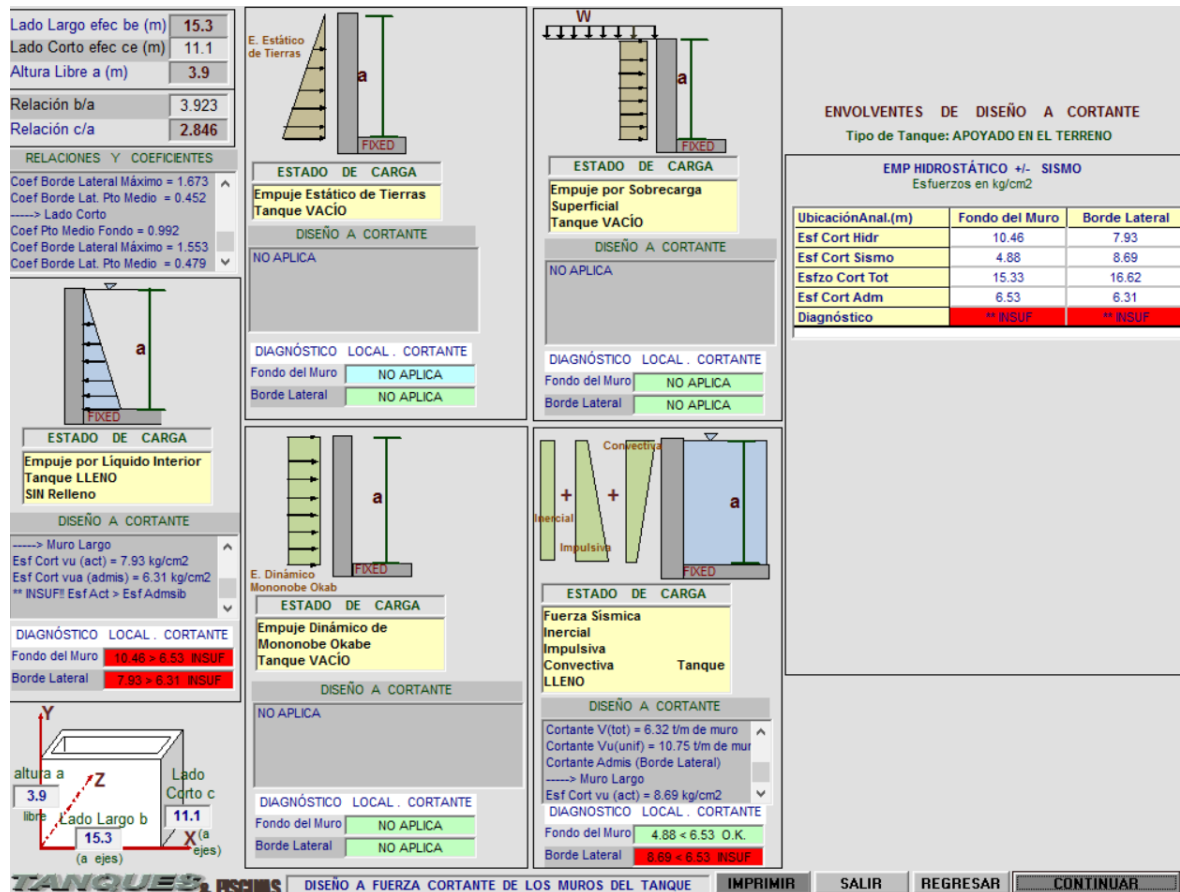
Ilustración 11 Resultado de la revisión de las paredes del tanque; software modulo tanques,

Al chequear el Tanque con la ayuda del Software de Diseño Modulo Tanques NSR-10, creado por el ingeniero Fernando Medina, nos encontramos que el espesor de los muros es insuficiente, dado que tenemos:

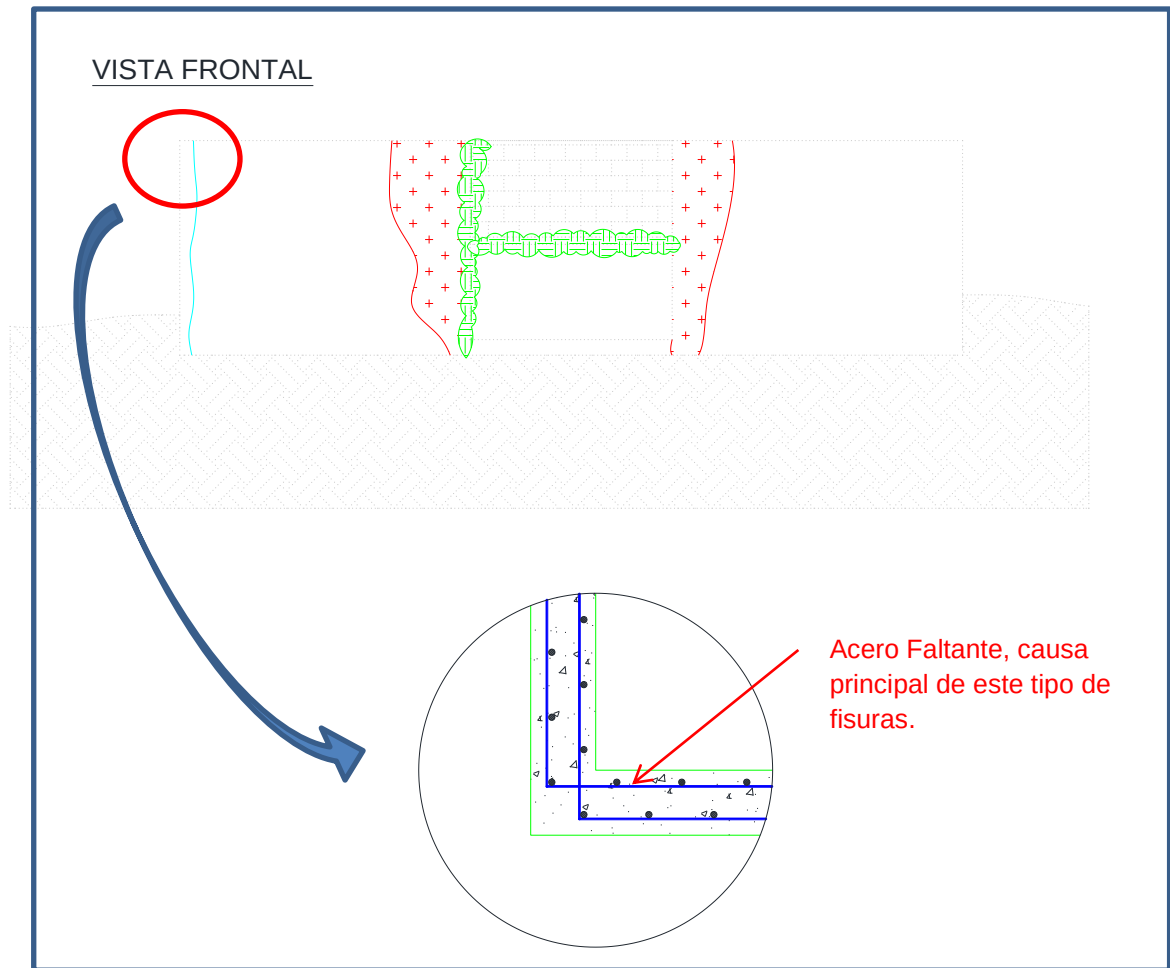
Ilustración 12 Detalle de esquina en las paredes del tanque.

De las fisuras encontradas se pueden definir dos tipos: la primera corresponde a fisuras de borde, que son ocasionadas por la falta de aceros en “L” de amarre en las esquina del tanque, se ilustra en el siguiente gráfico:

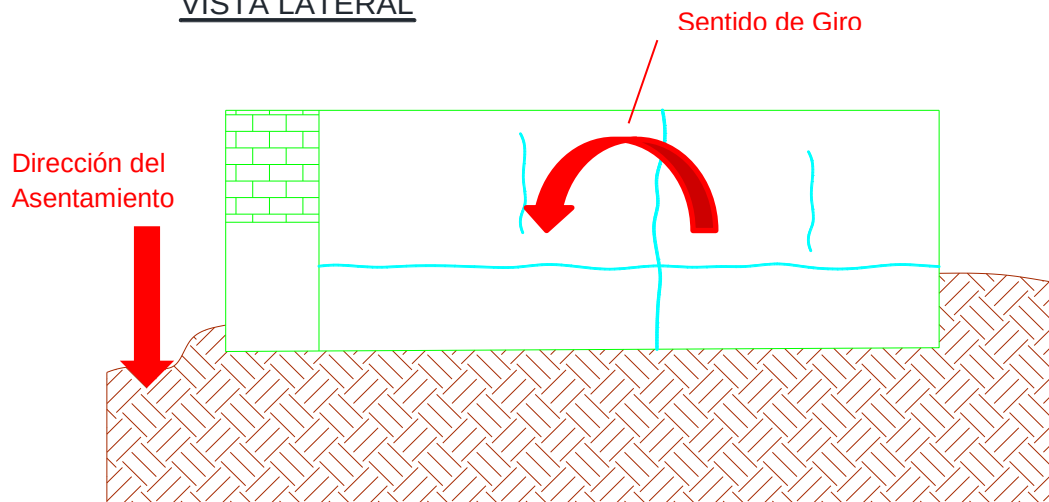
Ilustración 13 Sentido del giro y falla del tanque, luego del asentamiento producido.

La segunda fisura, la cual fue objeto de mayor estudio, toda vez que daba la sensación de una falla grave, fue la que aparece en la zona centro de los muros que dan hacia el tanque nuevo y a la antena de telecomunicaciones, dado que al revisar con detenimientos dichas fisuras, se encontró que estas se extendían por la tapa del tanque, lo que permite concluir que hubo un asentamiento hacia la zona de la vía de acceso, que pudo haber fracturado el tanque comprometiendo seriamente su estructura.

- ✓ Las fisuras mencionadas, fueron ocasionadas posiblemente por la falla de la estructura de soporte del tanque hacia la vía de acceso. En la elaboración de éste estudio patológico, no evidenció fallas en los taludes, ni se encontró material tipo arcilla expansivas o similares que pudieran afectar la estabilidad del tanque; se cree entonces que en el proceso de construcción del tanque, la falta de compactación del material utilizado como sub base produjo que éste se consolidara en forma lenta durante muchos años, produciendo un asentamiento diferencial hacia dicho costado.

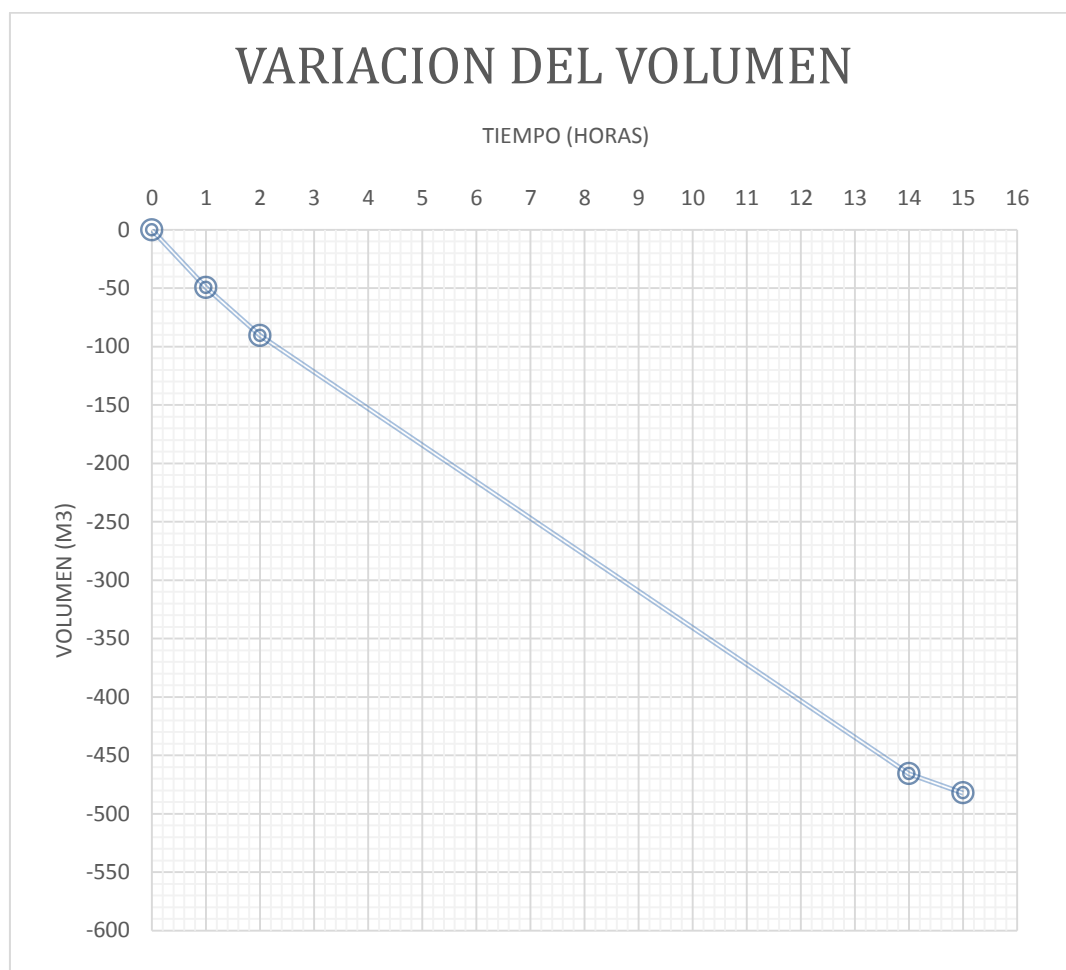
Ilustración 14 Variación del Volumen prueba de estanqueidad

Dados los resultados obtenidos en las pruebas ya realizadas: Carbonatación, esclerometría y rotura de núcleos, se hizo necesario realizar una prueba adicional de estanqueidad, que permitiera verificar el tiempo promedio de llenado, y posterior al llenado, realizar un control del nivel con el fin de tener un seguimiento a la pérdida de volumen de agua en un periodo de 24 horas.

- ✓ La prueba de estanqueidad practicada al tanque, dejó ver entre otras lesiones, que la falla en el sistema estructural del tanque ha afectado de manera marcada su estabilidad.
