UNIVERSIDAD SANTO TOMÁS  
PRIMER CLAUSTRO UNIVERSITARIO DE COLOMBIA

**Especialización Patología de la Construcción**

Estudio patológico para intervención del PUENTE VEHICULAR UF10- E077 en el  
corregimiento de Loboguerrero

Universidad Santo Tomás  
Facultad de Ingeniería Civil  
Especialización en Patología de la Construcción  
2025

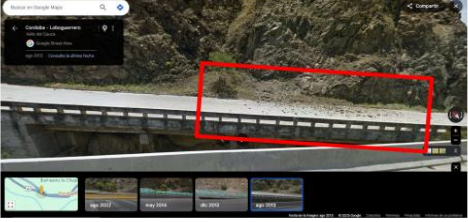
| FOTOGRAFÍA | INFORMACIÓN HISTÓRICA | OBSERVACIONES |
|---|---|---|
| | <p>En el historico de google maps se evidencia que la carpeta de rodadura del puente de estudio, en el 2013 tenia problemas, desgaste superficial. También se puede evidenciar, la presencia de rocas sobre la carpeta de rodadura debido a su caída de la montaña.</p> <p>En el mismo historico, se puede evidenciar que en el año 2013-2014, se construyó el puente que comunica, el puente de estudio (PR59+470) y el tunel No.12 de la vía Loboguerrero-Buenaventura. Allí, se puede evidenciar el inicio de su construcción, y además, el material empleado para la obra, reposo directamente sobre el puente de estudio.</p> | <p>Fuente: Historico de google maps (2013)</p> <p>Fuente imagen: Historico de google maps (2013)</p> |

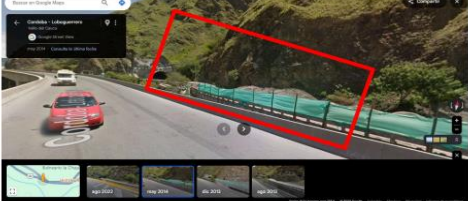
| FOTOGRAFÍA | INFORMACIÓN HISTÓRICA | OBSERVACIONES |
|---|---|---|
| | <p>Durante todo este tiempo, el puente de estudio estuvo cerrado, por allí es posible que circularan volquetas y otra maquinaria pesada, requeridas para el área de construcción.</p> <p>Teniendo en cuenta lo anterior, hay una alta posibilidad que entre el 2014 y 2015, se haya realizado un mejoramiento en la carpeta de rodadura del puente, mediante una repavimentación</p> | <p>Fuente: Historico de google maps (2014)</p> <p>Fuente imagen: Historico de google maps (2014)</p> |

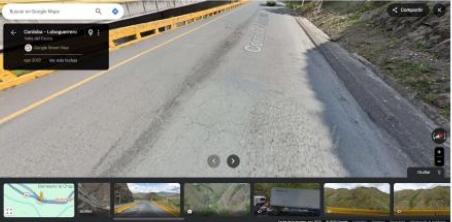
| FOTOGRAFÍA | INFORMACIÓN HISTÓRICA | OBSERVACIONES |
|---|---|---|
| | <p>El historico permite visualizar nuevamente el puente en el 2022, donde se puede observar la carpeta de rodadura sin los problemas en los puntos anteriores, pero se observa problemas en otros puntos, tales como piel de cocodrilo, fisuras, y baches.</p> <p>En el 2023, mediante una visita realizada, por personal encargado de realizar una evaluación del estado actual del puente, se puede observar que si bien, la carpeta de rodadura ya empezaba a presentar desgaste, no tenia los problemas evidenciados en el 2022, motivo por el cual se presume que entre agosto de 2022 y octubre de 2023, se realizó una repavimentación o mejoramiento de la carpeta asfáltica.</p> | <p>Fuente: Historico de google maps (2022)</p> <p>Fuente imagen: Historico de google maps (2022)</p> |

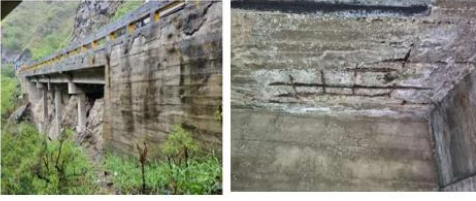
| FOTOGRAFÍA | INFORMACIÓN HISTÓRICA | OBSERVACIONES |
|---|---|---|
| <p>Vista general sentido Buga - Buenaventura y Lesiones en el tablero</p> | <p>En octubre de 2023 realizó una visita de campo al sitio, para una inspección visual del puente, mediante la cual se realizó el levantamiento de las lesiones del paciente.</p> <p>Dentro de las lesiones encontradas, se tienen:</p> <ul style="list-style-type: none"> <li>-Vigas, riostras y tablero: pérdida de recubrimiento, acero expuesto, corrosión en el acero, hormigueros, segregaciones, biocapas y eflorescencias.</li> <li>-Estribos y muros: humedades, biocapas, hormigueros, segregaciones y juntas frías</li> <li>-Pilas: hormigueros, segregaciones y golpes debido al desprendimiento de rocas.</li> <li>-Cabezales: acero expuesto y junta frías.</li> <li>-Apoyo de vigas: presenta problemas de corrosión.</li> <li>-La barranda: hormigueros y perdida de pintura.</li> </ul> <p>Mediante la realización de la toma de información inicial, se evaluó la problematica existente, y se recomendo realizar un estudio patológico, una</p> | <p>Fuente: Evaluación del estado actual de las obras del contrato Regional 25 del Valle del Cauca, Nombre de la vía 4001 BUENAVENTURA-BUGA.</p> <p>Informe de inspección principal del puente vehicular E077</p> <p>Fuente imagen: Evaluación del estado actual de las obras del contrato Regional 25 del Valle del Cauca, Nombre de la vía 4001 BUENAVENTURA-BUGA</p> |

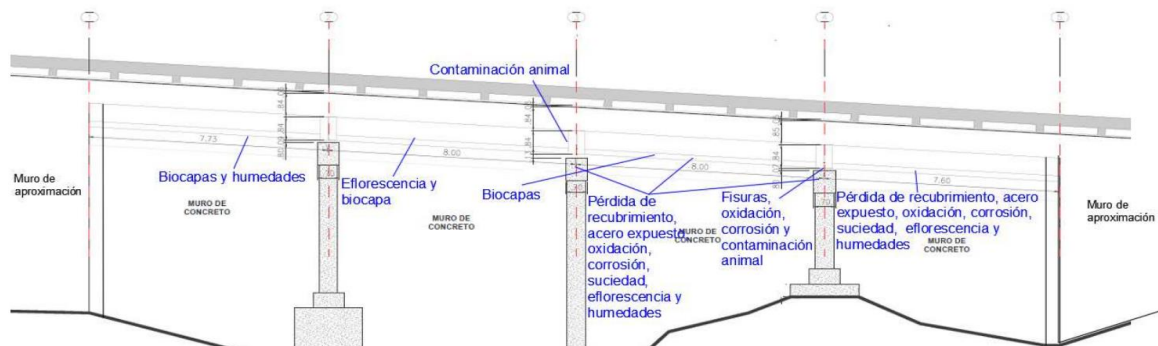
#### PLANO GENERAL DE LAS LESIONES

| NÚMERO DE LESIONES | | UBICACIÓN DE LA LESIÓN | | MATERIALES: | | COMPORTAMIENTO GENERAL | | % DE AFECTACIÓN A LA ESTRUCTURA | | ENSAYO REQUERIDO BAJO LA NORMATIVA CORRESPONDIENTE | |
|---|--|---|--|---|--|---|--|---|--|---|--|
| PREDIAGNÓSTICO: | | En el tablero se evidencia humedad por filtración y accidental, succiedad, desprendimiento de material ; corrosión en el acero por oxidación , eflorescencias y contaminación animal . | | | | | | | | | |
| POSIBLES AGRAVANTES: | | La pérdida de recubrimiento y el acero expuesto comprometen gravemente la estructura, dado que acelera la oxidación y corrosión de los materiales , ocasionando una pérdida en su capacidad portante. Así mismo, la humedad podría generar desprendimientos o formación de grietas que llevaría a la corrosión de los elementos y consigo se compromete la estabilidad de la estructura. Adicionalmente los organismos animales existentes pueden generar secreciones, alteración química en los materiales y erosiones que con el paso del tiempo se traducen en pérdida de sección y exposición del acero de refuerzo. | | | | | | | | | |
