**ESTUDIO PATOLÓGICO, VULNERABILIDAD Y DE REFORZAMIENTO DE LA
ESTACIÓN DE POLICIA USAQUEN EN LA CIUDAD DE BOGOTÁ, DC**

**UNIVERSIDAD SANTO TOMÁS ABIERTA Y A DISTANCIA (VUAD)
FACULTAD DE CIENCIA Y TECNOLOGÍA
PROGRAMA DE PATOLOGÍA DE LA CONSTRUCCIÓN
BOGOTA D.C.
2020**

**TRABAJO PROFESIONAL INTEGRADO PARA OPTAR POR EL TÍTULO DE
ESPECIALISTA EN PATOLOGÍA DE LA CONSTRUCCIÓN**

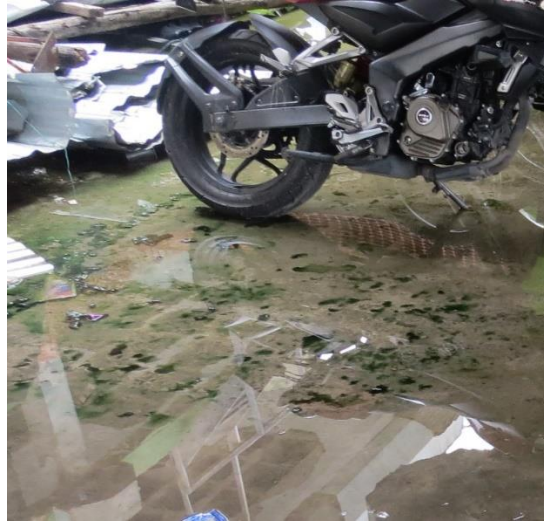
Fotografía 1. Humedad levantada en el paciente, Fuente: Propia

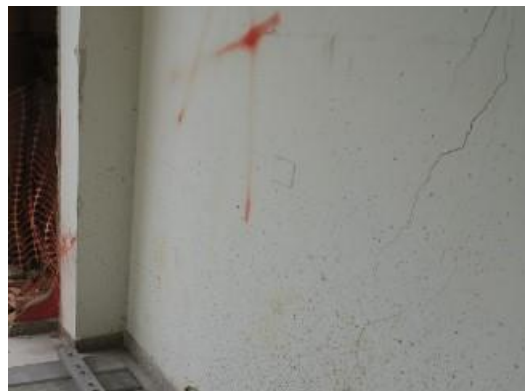
Fotografía 2. Fisura levantada en el paciente, Fuente: Propia

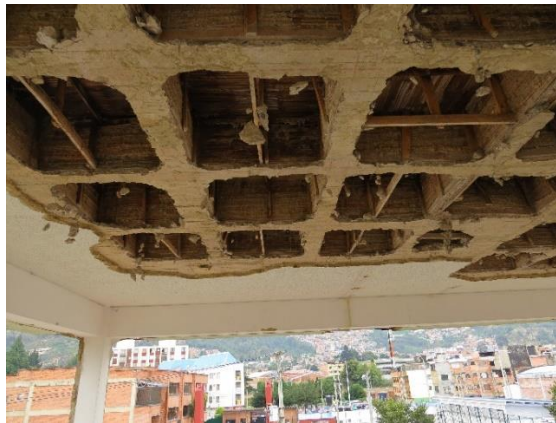
Fotografía 3. Desprendimiento levantado en el paciente, Fuente: Propia

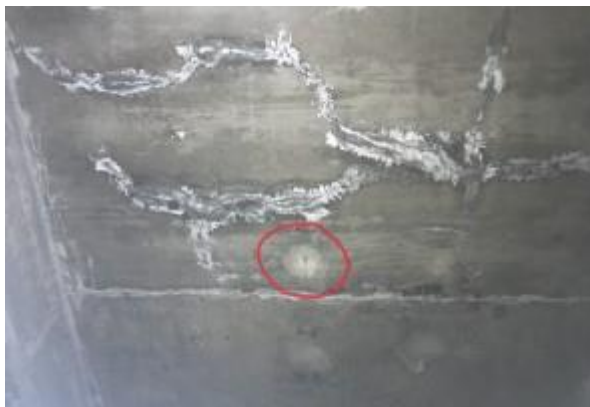
Fotografía 4. Eflorescencia levantada en el paciente, Fuente: Propia

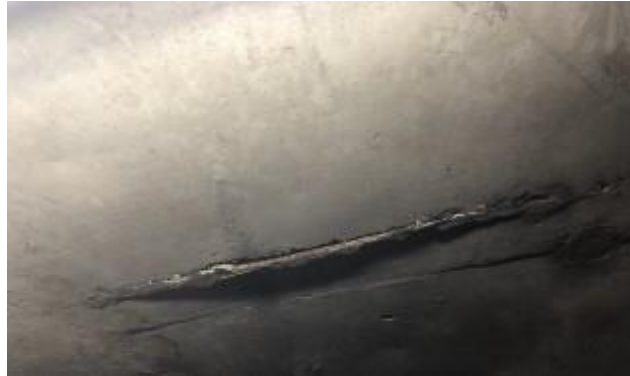
Fotografía 5. Corrosión levantada en el paciente. Fuente: Propia

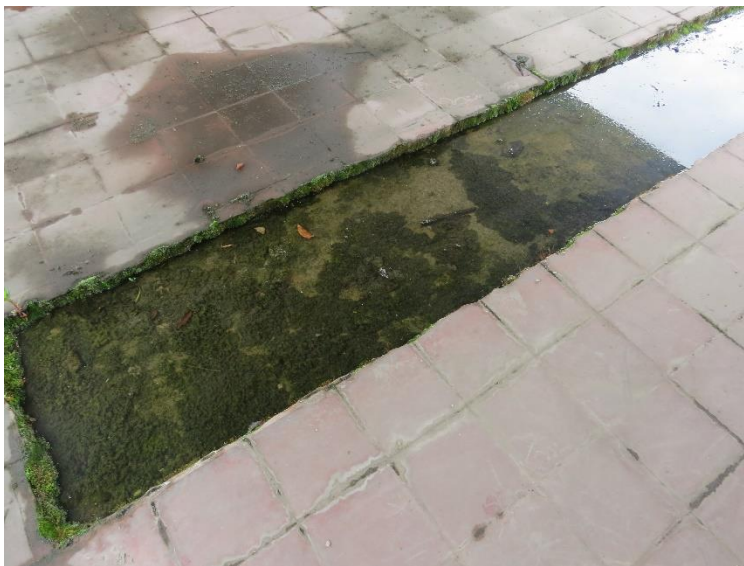
Fotografía 6. Organismo levantado en el paciente, Fuente: Propia

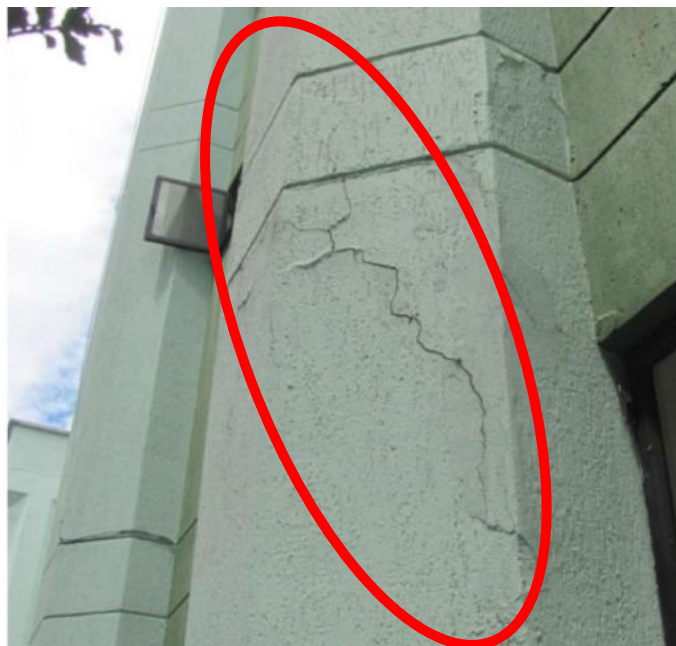
De acuerdo a entrevistas realizadas al personal que labora allí y el cual tiene conocimiento de la edificación, esta fue inicialmente desalojada a causa de desprendimientos y grietas en los muros de fachada, lo que generaban cierto grado de inseguridad en las personas que laboraban o visitaban la zona.

Fotografía 7. Grietas en fachada 2010, Fuente: Policía Nacional de Colombia

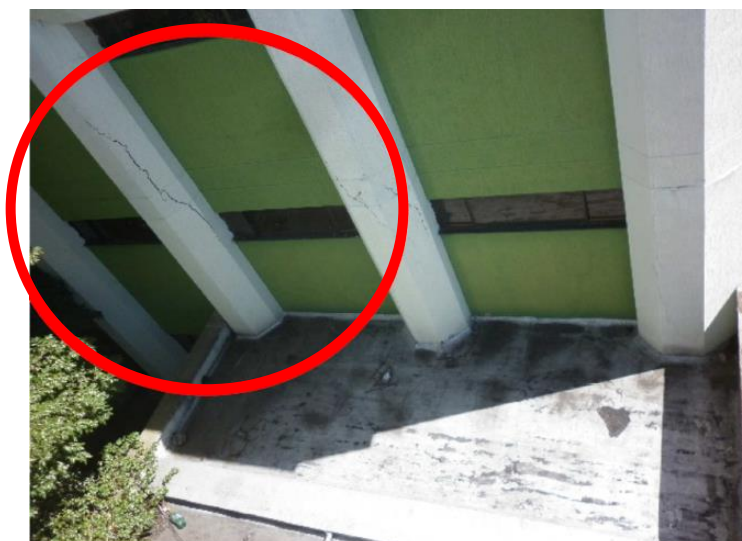
Fotografía 8. Lesiones en fachadas 2010, Fuente: Policía Nacional de Colombia

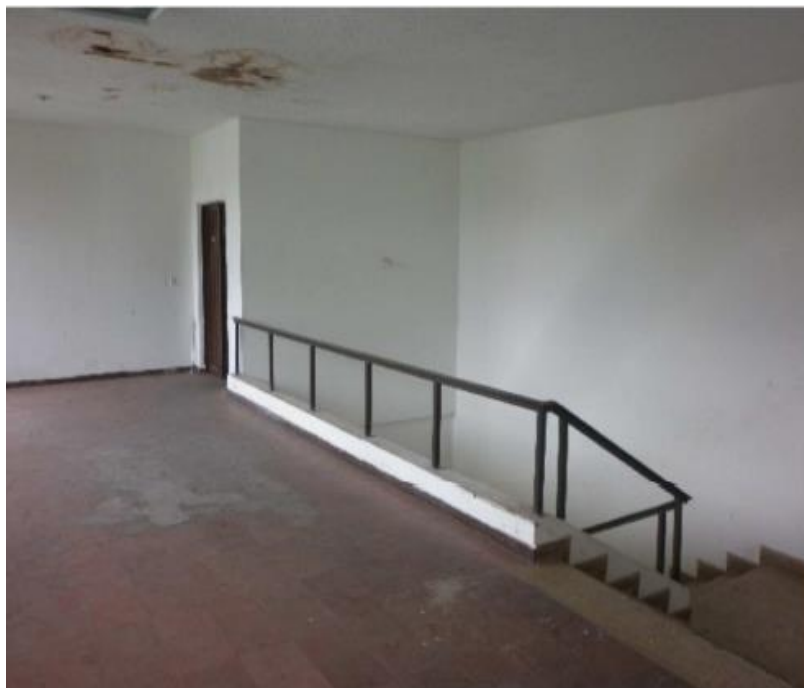
Adicionalmente, se encontraban filtraciones de aguas lluvias por la placa de cubierta lo que impedía que en época de invierno se pudieran realizar actividades constructivas en el piso 3. A continuación se presentan algunas fotografías tomadas de la estructura en el año 2010 (Registro fotográfico facilitado por la entidad y utilizado como antecedentes de la edificación):

Fotografía 9. Humedades en cielo raso de piso 3, Fuente: Policía Nacional de Colombia

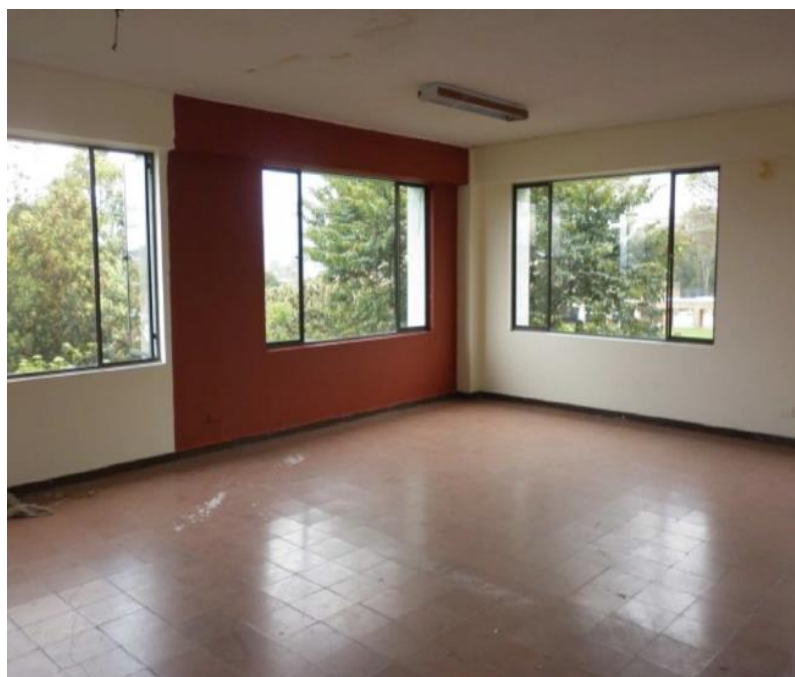
Fotografía 10. Humedades y fisuras en cielo raso de piso 3, Fuente: Policía Nacional de Colombia

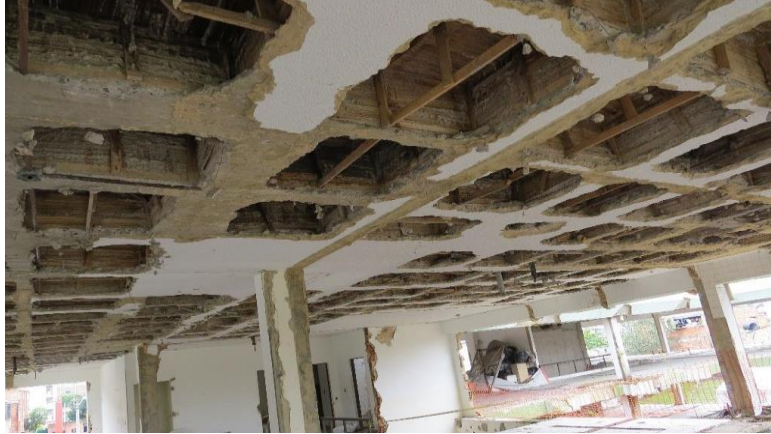
Las vigas y viguetas no presentan en ningún caso deflexiones excesivas actualmente.

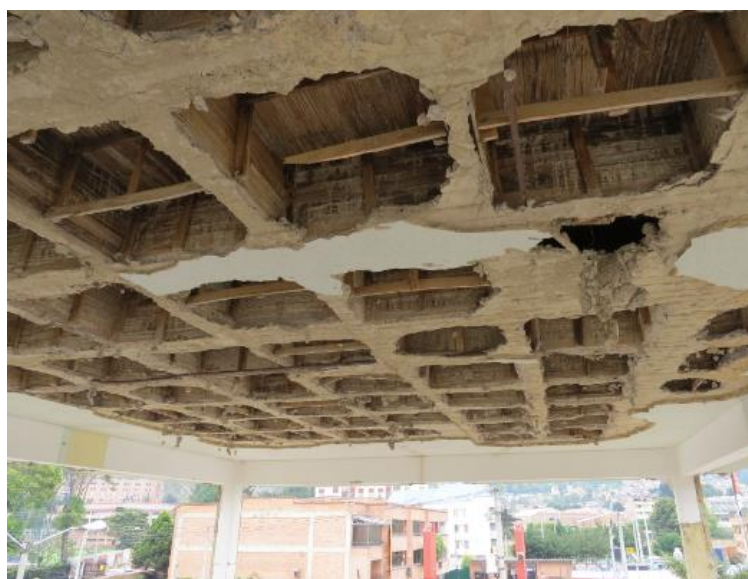
De igual forma se observan pases de tuberías inadecuados sobre las viguetas con aceros descubiertos.

Fotografía 5 Casetones y tuberías inadecuadas, Fuente: propia

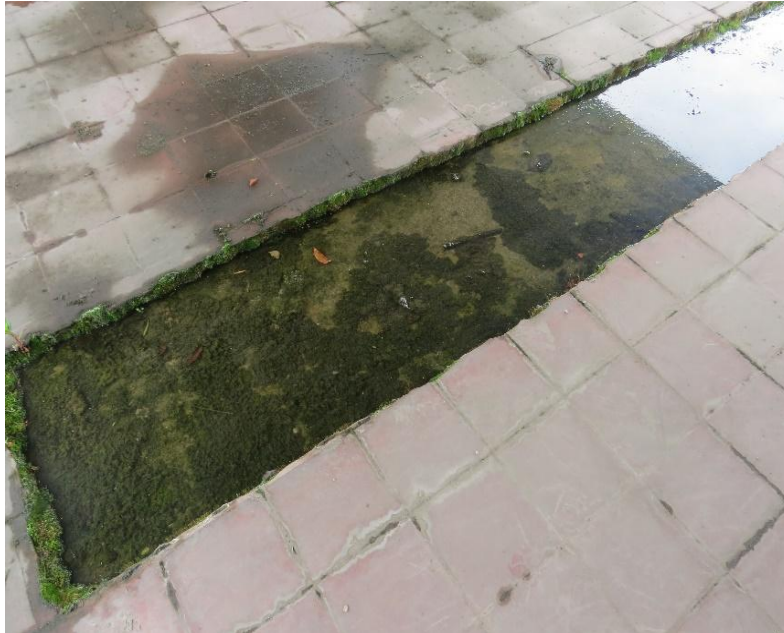
Las placas de entrepiso cuentan con un acabado en baldosas, en la mayoría de los casos el fenómeno que más afecta a estos elementos es el estancamiento de aguas lluvias, ya que la estructura no cuenta con algún tipo de protección o desagües adecuados.

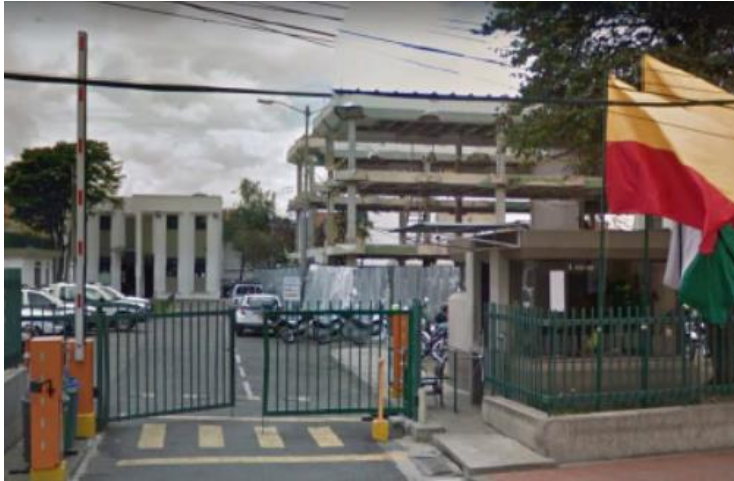
Fotografía 16. Edificación sin fachadas y acabados, Fuente: Policía Nacional de Colombia

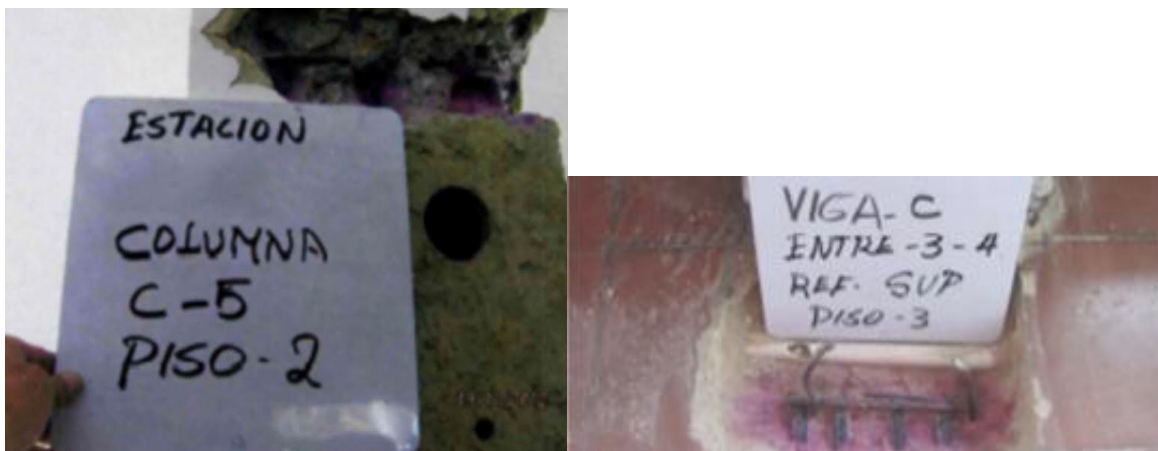
Fotografía 7 Regatas en elementos estructurales (Columnas y vigas)
