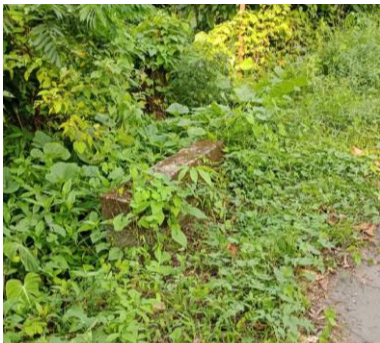
| <b>PATOLOGÍA (PT4):</b> <ul style="list-style-type: none"><li>• Colmatación de Box Culvert por material vegetal</li></ul> | <b>ESQUEMA:</b><br> |
| <b>NIVELES DE SEVERIDAD:</b> <ul style="list-style-type: none"><li>• Alto</li></ul> | |
| <b>DESCRIPCIÓN DE LA PATOLOGÍA:</b> <p>Se presenta una acumulación de material vegetal en la estructura Box Culvert que impide el ejercicio normal de las funciones de esta estructura de drenaje.</p> | |
| <b>POSIBLES CAUSAS:</b> <p>Fuertes precipitaciones en la zona, crecimiento de la vegetación en el área y acumulación de material granular .</p> | |

| <b>PROPUESTA DE MANTENIMIENTO:</b> <p>Desarrollar jornadas de aseo o limpieza con el uso de herramientas de mano a la estructura de drenaje que se encuentra colmatada por acumulación de material vegetal.</p> | <b>RECOMENDACIONES:</b> <p>Tener presente que el desarrollo de estas jornadas debe ser implementado con frecuencia para mantener limpia la estructura.</p> |

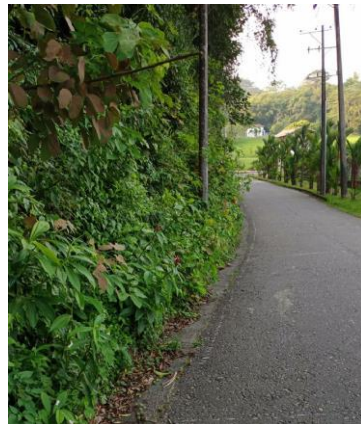
**PATOLOGÍA (PT5):**

- **Colmatación de cuneta por material vegetal**

- **Medio**

Se presenta una acumulación de material vegetal en las cunetas que impide el ejercicio normal de las funciones de esta estructura de drenaje.

Presencia de vientos de gran magnitud y/o precipitaciones de agua que generan desprendimiento de material vegetal que se acumula en la cuneta.

Desarrollar jornadas de aseo o limpieza con el uso de herramientas de mano a la estructura de drenaje que se encuentra colmatada por acumulación de material vegetal.

Tener presente que el desarrollo de estas jornadas debe ser implementado con frecuencia para mantener limpia la estructura.

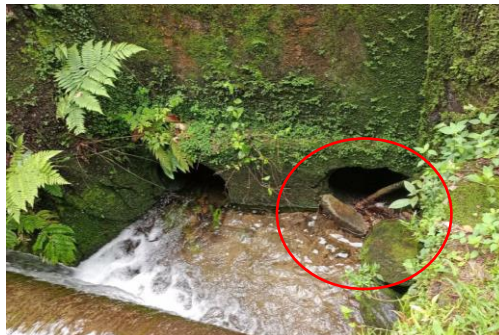
**PATOLOGÍA (PT7):**

- **Obstrucción de flujo de agua en Box culvert**

- **Medio**

Se presenta una obstrucción al flujo del caudal en uno de los tubos del Boxculvert por material granular y rocas.

Sedimentación de material por incrementos en el caudal del afluente, sedimentación por terrenos montañosos e inestabilidad del terreno.

Desarrollar jornadas de aseo o limpieza con el uso de herramientas de mano a la estructura de drenaje que se encuentra obstruida.

Tener presente que el desarrollo de estas jornadas debe ser implementado con frecuencia para mantener limpia la estructura.

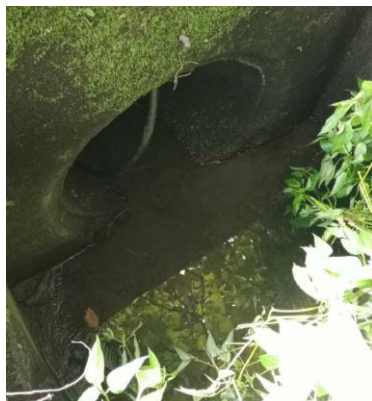
| <b>PATOLOGÍA (PT8):</b> <ul style="list-style-type: none"><li>• Obstrucción de flujo de agua en Box culvert</li></ul> | <b>ESQUEMA:</b><br> |
| <b>NIVELES DE SEVERIDAD:</b> <ul style="list-style-type: none"><li>• Medio</li></ul> | |
| <b>DESCRIPCIÓN DE LA PATOLOGÍA:</b> <p>Se presenta una obstrucción al flujo del caudal en el tubo del Boxculvert por material vegetal, granular y rocas.</p> | |
| <b>POSIBLES CAUSAS:</b> <p>Crecimiento de las especies vegetales en la zona, sedimentación de material por incrementos en el caudal del afluente, sedimentación por terrenos montañosos e inestabilidad del terreno.</p> | |

| <b>PROPUESTA DE MANTENIMIENTO:</b> <p>Desarrollar jornadas de aseo o limpieza con el uso de herramientas de mano a la estructura de drenaje que se encuentra obstruida.</p> | <b>RECOMENDACIONES:</b> <p>Tener presente que el desarrollo de estas jornadas debe ser implementado con frecuencia para mantener limpia la estructura.</p> |

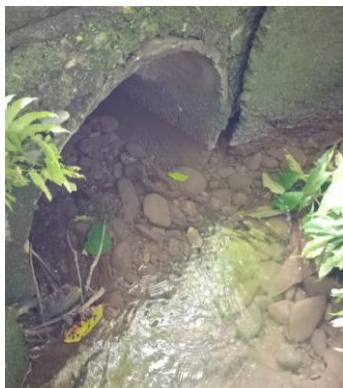
| <b>PATOLOGÍA (PT9):</b> <ul style="list-style-type: none"><li>• Obstrucción de flujo de agua en Box culvert</li></ul> | <b>ESQUEMA:</b><br> |
| <b>NIVELES DE SEVERIDAD:</b> <ul style="list-style-type: none"><li>• Bajo</li></ul> | |
| <b>DESCRIPCIÓN DE LA PATOLOGÍA:</b> <p>Se presenta una leve obstrucción al flujo del caudal en el tubo del Boxculvert por material vegetal, granular y rocas.</p> | |
| <b>POSIBLES CAUSAS:</b> <p>Crecimiento de las especies vegetales en la zona, sedimentación de material por incrementos en el caudal del afluente, sedimentación por terrenos montañosos e inestabilidad del terreno.</p> | |

| <b>PROPUESTA DE MANTENIMIENTO:</b> <p>Desarrollar jornadas de aseo o limpieza con el uso de herramientas de mano a la estructura de drenaje que presenta obstrucción.</p> | <b>RECOMENDACIONES:</b> <p>Tener presente que el desarrollo de estas jornadas debe ser implementado con frecuencia para mantener limpia la estructura.</p> |

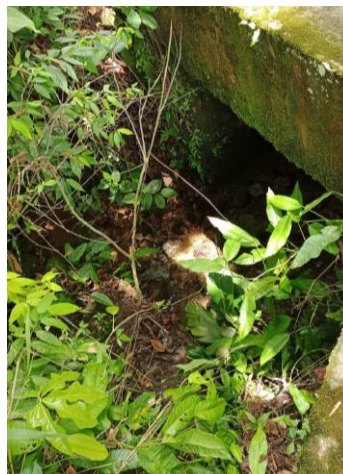
**PATOLOGÍA (PT13):**

- **Colmatación de Box culvert por material vegetal**

- **Alto**

Se presenta una acumulación de material vegetal en la estructura Box culvert que impide el ejercicio normal de las funciones de esta estructura de drenaje.

Fuertes precipitaciones en la zona, crecimiento de la vegetación en el área y acumulación de material granular .

Desarrollar jornadas de aseo o limpieza con el uso de herramientas de mano a la estructura de drenaje que se encuentra colmatada por acumulación de material vegetal.

Tener presente que el desarrollo de estas jornadas debe ser implementado con frecuencia para mantener limpia la estructura.

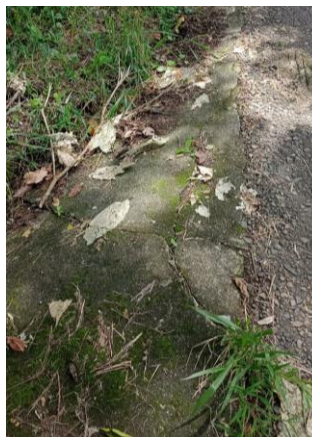
**PATOLOGÍA (PT14):**

- Grietas en cuneta y colmatación por material vegetal

- Alto

Se presenta una acumulación de material vegetal en la estructura de la cuneta además de la presencia de grietas en esta.

Asentamiento diferencial del terreno, esfuerzos superiores a los admisibles del material por cargas provocadas posiblemente por vehículos y fuertes vientos que arrastran el material vegetal a la obra de drenaje y afecta su correcta funcionalidad.

Desarrollar sellado de juntas y grietas en cunetas, bajantes de agua y zanjas de coronación de concreto y jornadas de limpieza manual para remover el material vegetal.

Desarrollar una limpieza detallada de la estructura para que el sellante de las grietas se adhiera de la manera más eficiente y correcta.

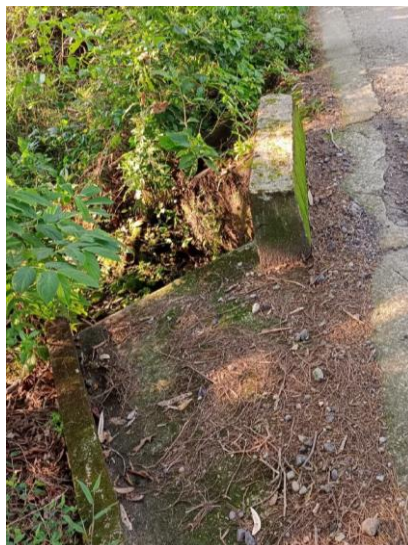
**PATOLOGÍA (PT16):**

- **Colmatación de Box culvert por material vegetal**

- **Alto**

Se presenta una acumulación de material vegetal en la estructura Box culvert que impide el ejercicio normal de las funciones de esta estructura de drenaje.

Fuertes precipitaciones en la zona, crecimiento de la vegetación en el área y acumulación de material granular .

Desarrollar jornadas de aseo o limpieza con el uso de herramientas de mano a la estructura de drenaje que se encuentra colmatada por acumulación de material vegetal.

Tener presente que el desarrollo de estas jornadas debe ser implementado con frecuencia para mantener limpia la estructura.

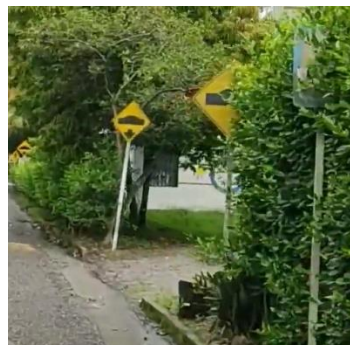
- **Obstrucción visual de señalización de tránsito por material vegetal**

- **Bajo**

Se identifica obstrucción visual de las señales verticales de tránsito en el tramo de estudio durante la visita de inspección.

Crecimiento de vegetación que se sobrepone a las señales verticales en el tramo de estudio.

Desarrollar jornadas de poda a la vegetación que obstruya la visibilidad de las señales verticales.

Tener presente que cada cierto periodo de tiempo se debe desarrollar la actividad para evitar la problemática constante.

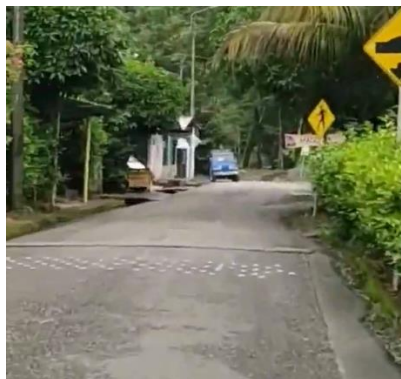
- Ausencia de señales horizontales o demarcación en la vía

- Media

Se identifica la ausencia de señales horizontales o demarcación en la vía que ayudan al usuario a transitar con precaución, comodidad y seguridad.

Desgaste natural del material de la demarcación o señales horizontales de la vía, desgaste de la carpeta asfáltica.

Desarrollar la demarcación correspondiente de la vía acorde a la normativa del INVIAS y acorde a las características de la vía y la zona.

Tener presente el tiempo de vida útil que puede tener la demarcación de la vía.
