**PASANTÍA “APOYO EN SUPERVISIÓN Y CONTROL A CONSTRUCCIÓN  
PRIMERA ETAPA ALAMEDA CARRERA CUARTA TOCANCIPA-CUNDIMARCA”**

**UNIVERSIDAD SANTO TOMAS  
FACULTAD DE INGENIERÍA CIVIL  
TUNJA  
2020**

**TRABAJO DE GRADO EN LA MODALIDAD DE PASANTÍA COMO  
REQUISITO PARA OPTAR AL TÍTULO DE INGENIERO CIVIL**

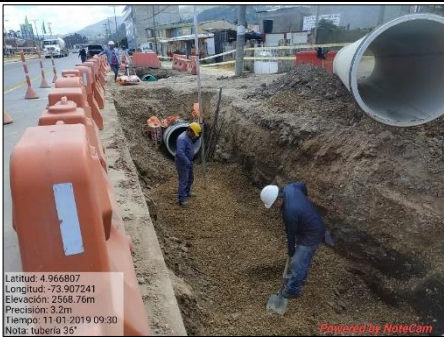
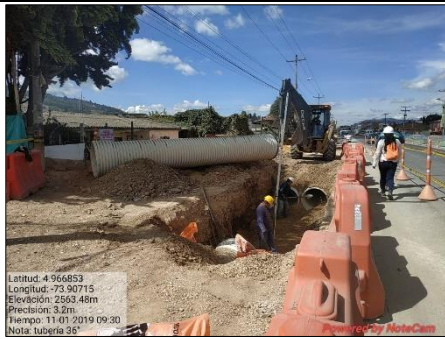
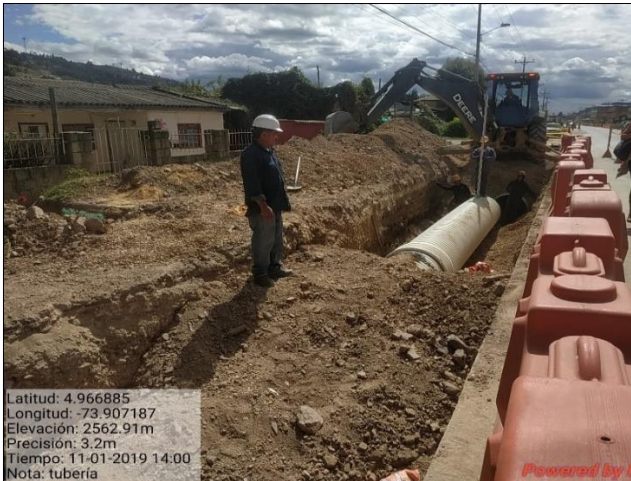
| <p> Imagen 24 Tubería sencilla 36" sector<br/> la trampa<br/> Fuente: Autor </p> | <p> Imagen 25 Tubería sencilla de 36"<br/> sector la trampa<br/> Fuente: Autor </p> |
| <p> Imagen 26 Tubería sencilla de 36" sector la trampa<br/> Fuente: Autor </p> | |

En las imágenes 24, 25 y 26 se puede observar una situación que requirió cambios en el diseño del alcantarillado pluvial, ya que se encontraba instalado en el lugar un tramo en pacha de 5 tubos linealmente, el cual se tuvo que levantar y dejar el tramo sencillo (1 tubo), debido a que al realizar la excavación para la instalación de la tubería de codensa se evidencio que, primero no se otorgaba el espacio necesario para dar paso a dicha tubería, y segundo se observó que no se encontraba alineado correctamente ya que tenía una curvatura la cual no es permitida para esta tubería ya que no garantiza la

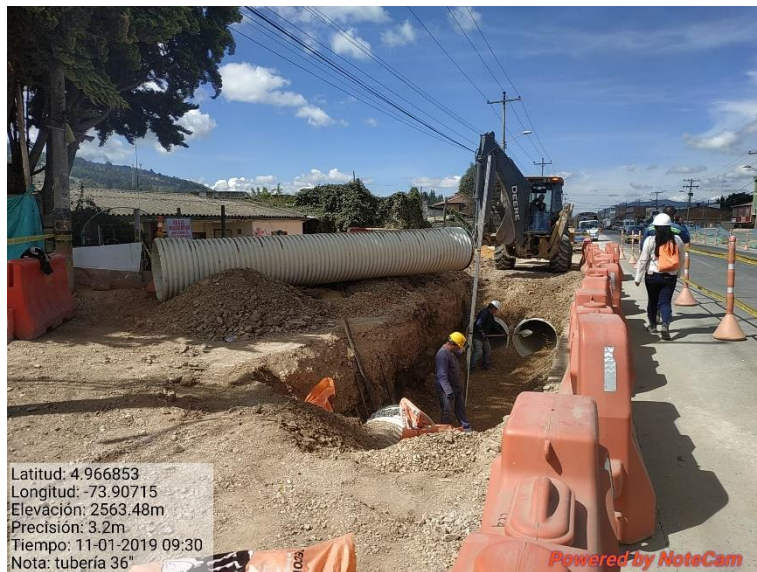
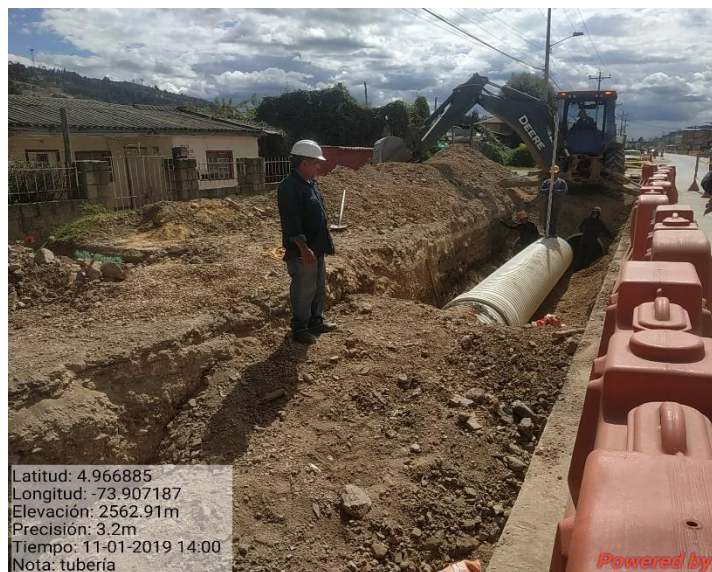
Un aporte realizado en campo fue el generado por una inconsistencia con respecto a la instalación de una tubería en pacha de alcantarillado pluvial de 36". Ya que al realizar la excavación para la canalización de las redes de codensa, se encontró con que el sistema pluvial se encontraba con una curvatura en el punto de empalme lo que genera deficiencia en el funcionamiento del mismo; ante dicho problema, se hizo la recomendación al jefe inmediato (ingeniero residente de la obra) Víctor Hugo Barbosa, se hiciera el retiro de una línea de tubería para dejar un alineamiento sencillo, ya que esta situación se presentó debido a la existencia de un pozo de inspección de alcantarillado sanitario, que se interpuso en el alineamiento del alcantarillado pluvial al momento de su instalación, meses atrás; por lo cual la solución expuesta por mi parte fue la de levantar y desempalmar la tubería para generar un nuevo alineamiento pero esta vez se hiciera con un tramo sencillo, con lo cual se obtendría el espacio requerido para realizar el empalme correcto y dar paso a la tubería de redes eléctricas (codensa).

Imagen 57 Tubería sencilla sector la trampa

Imagen 58 Tubería sencilla sector la trampa

Como se observa en las imagen 65 y 66 fue avalada la solución dada por mi parte, revisada en primera instancia por los ing. Residente y director de obra del contratista, y expuesto posteriormente a interventoría donde fue aprobado de la misma manera y supervisado el proceso de corrección de dicha instalación.
