DIAGNÓSTICO DEL ESTADO DE LA CICLORUTA PARA LA INTEGRACIÓN DEL  
SISTEMA DE BICICLETAS COMPARTIDAS ENTRE UNIVERSIDADES DEL  
SECTOR CHAPINERO

UNIVERSIDAD SANTO TOMÁS  
FACULTAD DE INGENIERÍA CIVIL  
INGENIERÍA CIVIL

Trabajo de grado presentado como requisito para optar el título de

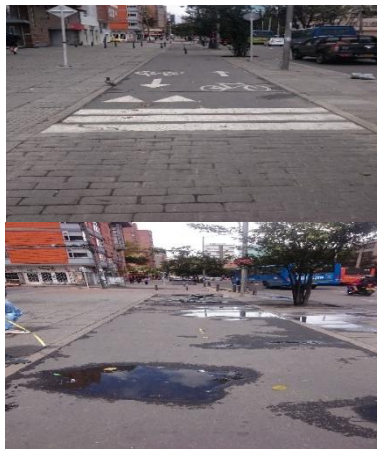
Presenta demarcación de línea transversal al flujo, esta indica un cruce controlado por la señal de CEDA EL PASO y PARE de igual manera en la imagen se puede observar que la simbología en el pavimento se encuentra en buen estado por lo que cumple con la funcionalidad como lo establece el manual de señalización vial de 2004. Las líneas longitudinales continuas de color blanco que delimitan la zona del andén con la ciclorruta presentan poca claridad y continuidad a lo largo del tramo, al igual que la demarcación de la línea del eje central segmentada de color amarillo que indican el tránsito en dos sentidos.

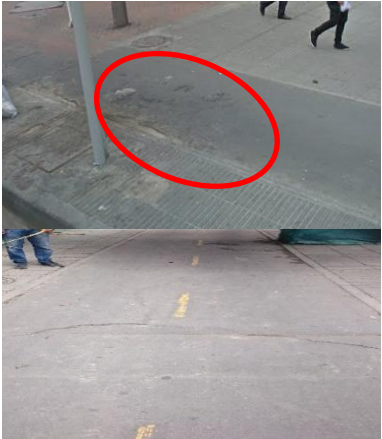
| 12 | K0+1000,3 K0+1132,18 131,88 | <p>Se encuentra obstruido el pavimento por patologías superficiales, consecuencia de esto es que no se presenta demarcación de línea transversal al flujo, esta indica un cruce controlado por la señal de CEDA EL PASO, por la misma causa no se observa la simbología en el pavimento, por lo que no cumple con la funcionalidad como lo establece el manual de señalización vial de 2004.</p> <p>Las líneas longitudinales continuas de color blanco que delimitan la zona del andén con la ciclorruta presentan poca claridad y continuidad a lo largo del tramo, al igual que la demarcación de la línea del eje central segmentada de color amarillo que indican el tránsito en dos sentidos.</p> |

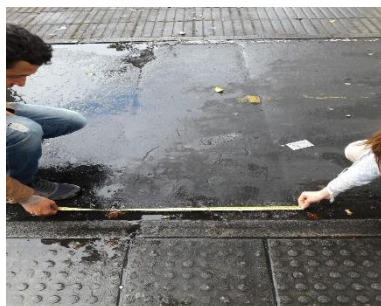
| <div> <div> IDENTIFICACIÓN DE PATOLOGÍAS DEL PAVIMENTO<br/> CICLORUTA DE LA CARRERA 13 ENTRE LA CALLE 40 A LA 51 LOCALIDAD DE CHAPINERO </div> </div> | | | | | | | | |
|---|---|---|---|---|---|---|---|---|
| 1 | K0 + 008 | AB | BAJA | 2,2 | 0,95 | | | En la imagen se puede observar que se presenta una deformación de abultamiento con una severidad baja según el manual para la inspección visual de pavimentos. |

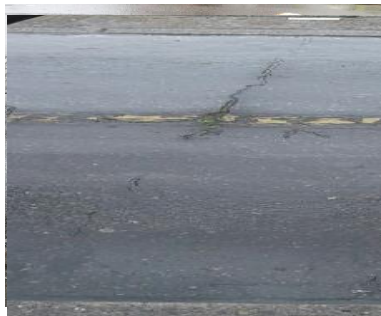
| <div> <div> IDENTIFICACIÓN DE PATOLOGÍAS DEL PAVIMENTO<br/> CICLORUTA DE LA CARRERA 13 ENTRE LA CALLE 40 A LA 51 LOCALIDAD DE CHAPINERO </div> </div> | | | | | | | | |
|---|---|---|---|---|---|---|---|---|
| | K0 + 0373 | FT | MEDIA | 2,2 | 0,35 | | | La fisura mostrada en la imagen hace referencia a una fisura transversal que atraviesa todo el carril en sentido norte-sur con un grado de severidad medio. |

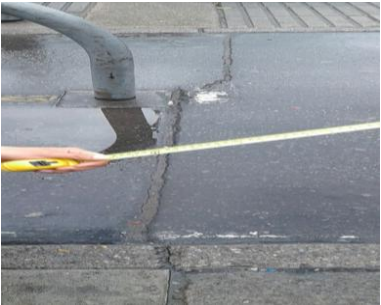
K0 + 0415 FT MEDIA 2,2 0,33

La fisura mostrada en la imagen hace referencia a una fisura transversal que atraviesa todo el carril bidireccional con un grado de severidad medio.

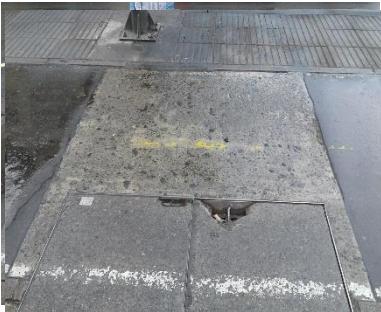
K0 + 0516 PCH MEDIA 2,1 2 0,02

Se evidencia un parche de concreto simple ubicado al frente de una caja de inspección con un bache de profundidad 2cm por lo cual se clasifica como severidad media

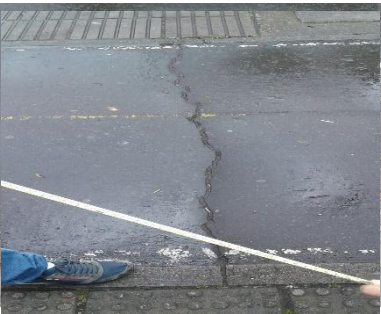
K0 + 0686 FT MEDIA 2 0,3

La fisura mostrada en la imagen hace referencia a una fisura transversal que atraviesa todo el carril bidireccional con un grado de severidad medio.

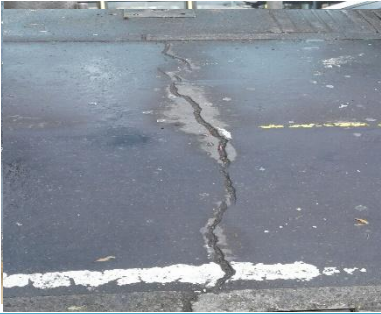
| | K0 + 0818 | FT | MEDIA | 2 | 0,3 | <p>La fisura mostrada en la imagen hace referencia a una fisura transversal que atraviesa todo el carril bidireccional con un grado de severidad medio.</p> |

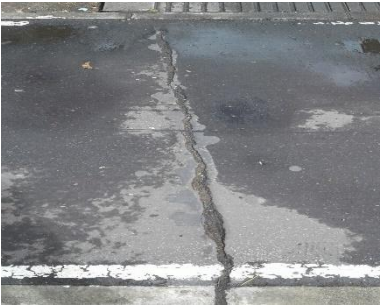
| 2 | K0 + 117 | FT | MEDIA | 2,2 | 0,3 | <p>La fisura mostrada en la imagen hace referencia a una fisura transversal que atraviesa todo el carril bidireccional con un grado de severidad medio.</p> |

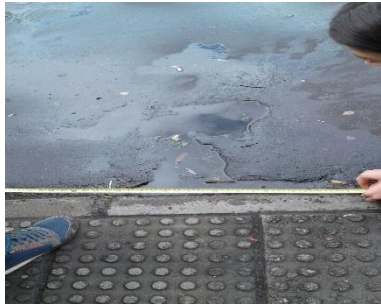
| | K0 + 129,6 | HUN | BAJA | 0,8 | 0,8 | <p>en la imagen se observan diferentes hundimientos con una severidad baja ya que la profundidad máxima es menor a 20mm y causa poca vibración al medio de transporte del usuario</p> |

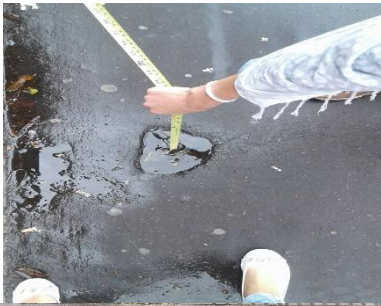
| | K0 + 135 | BCH | BAJA | 0,45 | 0,7 | 0,02 | <p>Bache donde se presenta retención de agua en una zona fisurada generando la deformación en el pavimento y con una severidad baja.</p> |

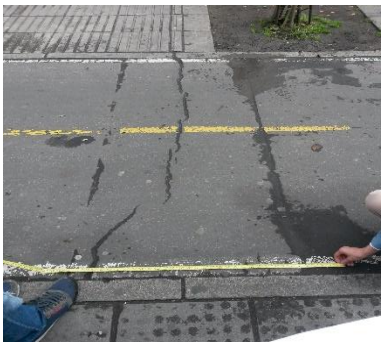
| 3 | K0 + 225,2 | FT | MEDIA | 2 | 0,4 | | <p>La fisura mostrada en la imagen hace referencia a fisuras transversales en todo el carril bidireccional con un grado de severidad medio y bajo</p> |

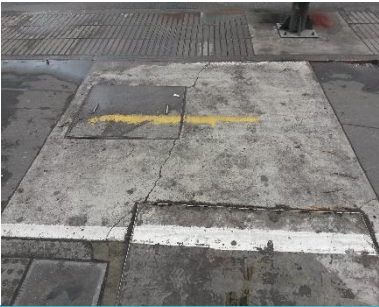
| 4 | K0 + 269,8 | PCH | MEDIA | 2 | 2,18 | <p>Se evidencia un parche de concreto simple ubicado al frente de una caja de inspección</p> |

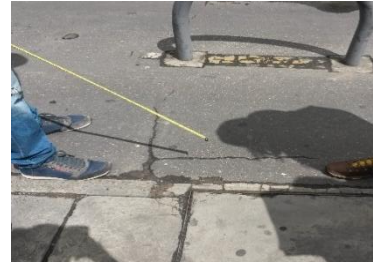
K0 + 360,1 FL BAJA 0,6 0,1

Falla longitudinal de severidad media con una abertura de 2.5 mm

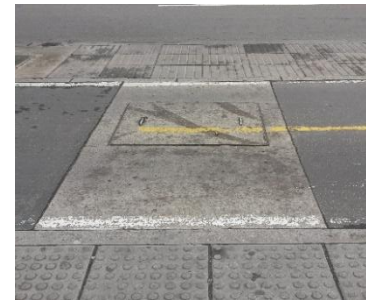
K0 + 374,4 PCH BAJA 2 1,1

Se evidencia un parche de concreto simple ubicado al frente de una caja de inspección

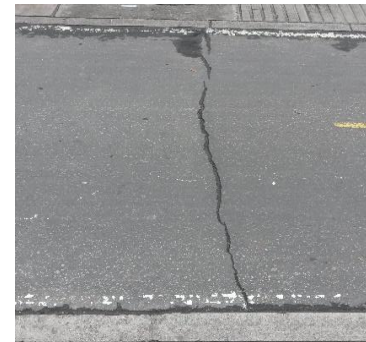
K0 + 391,05 FT BAJA 2 0,2

La fisura mostrada en la imagen hace referencia a una fisura transversal en todo el carril bidireccional con un grado de severidad bajo.

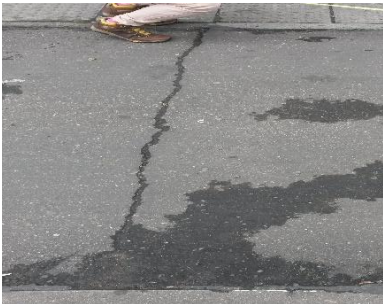
| | | K0 + 490,16 | FT | BAJA | 2 | 0,2 | <p>La fisura mostrada en la imagen hace referencia a una fisura transversal en todo el carril bidireccional con un grado de severidad bajo</p> |

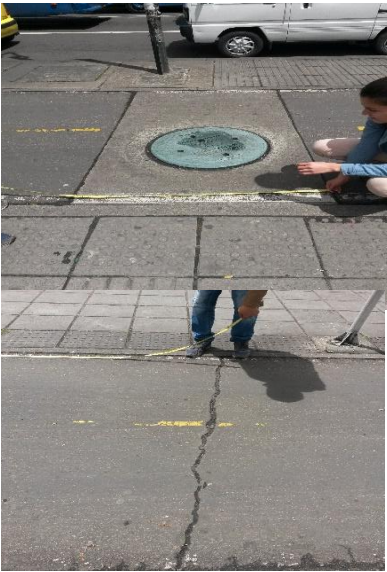
K0 + 521,01 PCH MEDIA 2 1,1

Se evidencia un parche en el cual se encuentra un pozo de aguas sanitarias. Grado de severidad medio

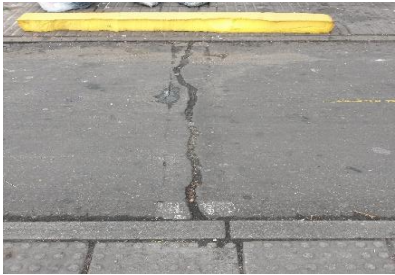
K0 + 531,51 FT MEDIA 2 0,2

La fisura mostrada en la imagen hace referencia a una fisura transversal en todo el carril bidireccional con un grado de severidad medio

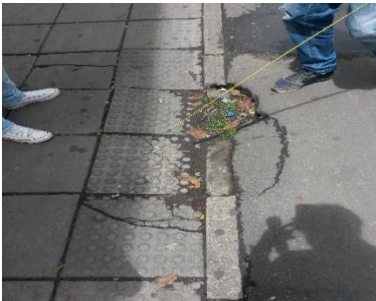
| | K0 + 581,34 | BCH | BAJA | 1,2 | 0,3 | 0,02 | | Bache con una profundidad de 2 cm con referencia a la rasante, por lo cual se estima en un grado de severidad bajo. |

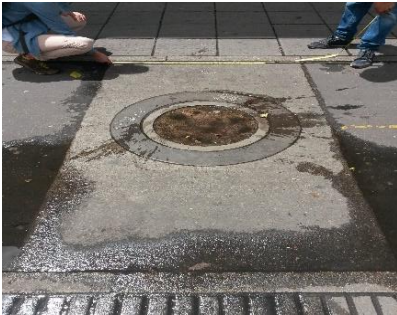
| 7 | K0 + 615,23 | PCH | MEDIA | 2 | 1,1 | <p>Se evidencia un parche en el cual se encuentra un pozo de aguas sanitarias. Grado de severidad medio</p> |

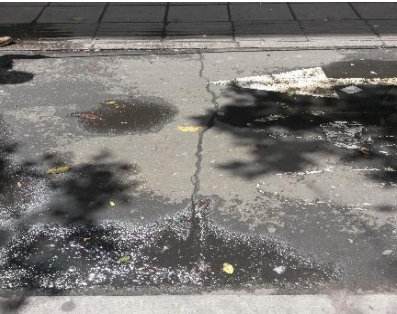
| | K0 + 629,13 | FT | BAJA | 2 | 0,2 | <p>La fisura mostrada en la imagen hace referencia a una fisura transversal en todo el carril bidireccional con un grado de severidad bajo</p> |

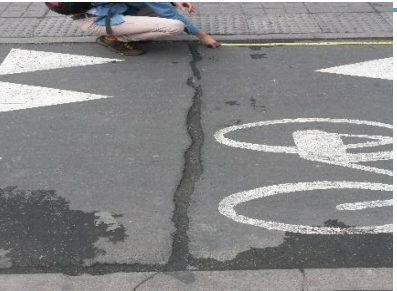
| | K0 + 676,53 | FT | ALTO | 2 | 0,2 | <p>La fisura mostrada en la imagen hace referencia a una fisura transversal en todo el carril bidireccional con un grado de severidad alto ocasionando una vibración fuerte para el usuario</p> |

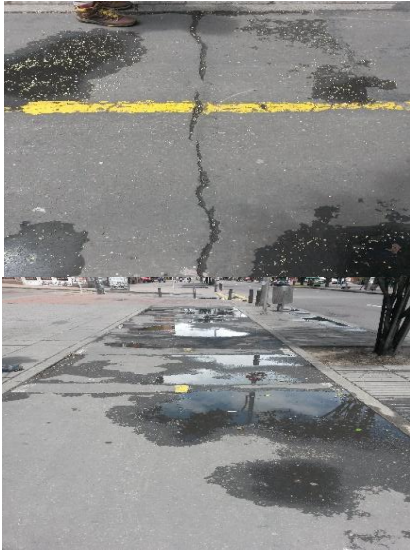
| | K0 + 701,03 | FT | BAJA | 2 | 0,2 | | <p>La fisura mostrada en la imagen hace referencia a una fisura transversal en todo el carril bidireccional con un grado de severidad baja</p> |

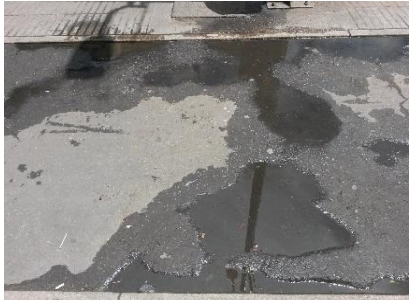
| 8 | K0 + 763,13 | BCH | MEDIA | 2 | 1,9 | 0,03 | <p>En la figura se presentan una serie de baches que afectan la seguridad del usuario, el bache de mayor profundidad es de 3cm por lo cual está en un grado de severidad medio</p> |

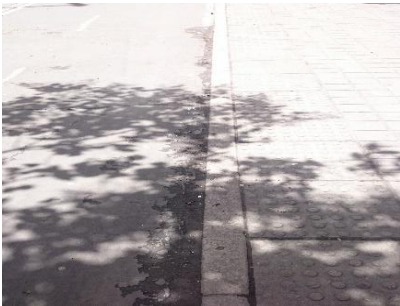
| | K0 + 780,73 | FBD | BAJA | 1 | 0,2 | <p>La fisura mostrada en la imagen hace referencia a una fisura de borde en sentido norte-sur con un grado de severidad baja</p> |

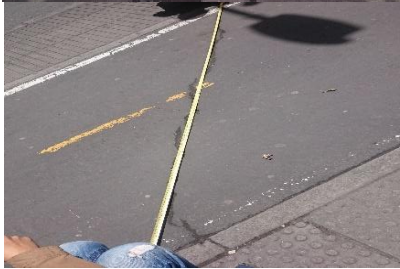
| | K0 + 787,53 | FT | MEDIA | 0,2 | 2,1 | <p>La fisura mostrada en la imagen hace referencia a una fisura transversal en todo el carril bidireccional con un grado de severidad medio</p> |

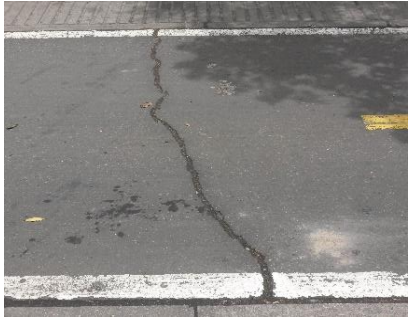
| 9 | K0 + 823,68 | FT | MEDIA | 2 | 0,2 | <p>La fisura mostrada en la imagen hace referencia a una fisura transversal en todo el carril bidireccional con un grado de severidad medio</p> |

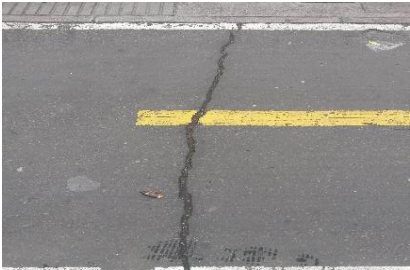
| | K0 + 830,08 | FT | MEDIA | 2 | 0,2 | | | <p>La fisura mostrada en la imagen hace referencia a una fisura transversal en todo el carril bidireccional con un grado de severidad medio</p> |

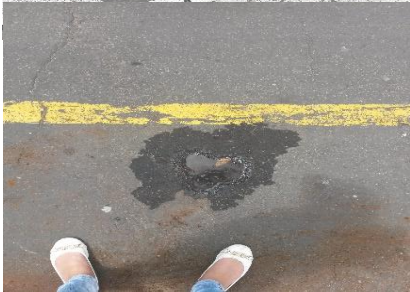
| | K0 + 843,18 | BCH | BAJA | 0,3 | 0,3 | 0,01 | | <p>Bache con una profundidad de 1cm con un grado de severidad bajo</p> |

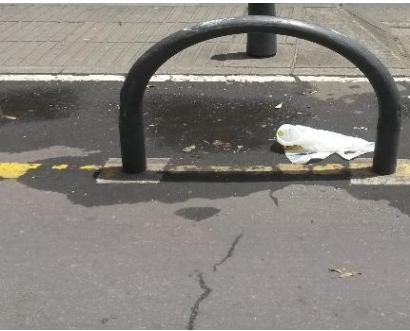
| 10 | K0 + 885,8 | FT | MEDIA | 2 | 0,2 | | | <p>La fisura mostrada en la imagen hace referencia a una fisura transversal en todo el carril bidireccional con un grado de severidad medio</p> |

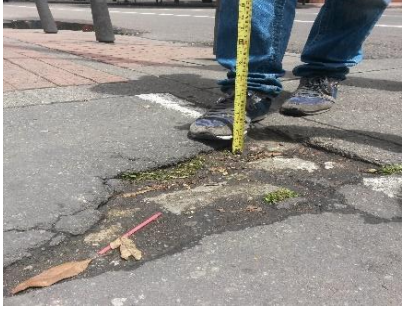
| | K0 + 899,98 | BCH | MEDIA | 0,7 | 0,5 | 0,03 | <p>Bache con una profundidad de 3cm con un grado de severidad medio creando incomodidad en el usuario</p> |

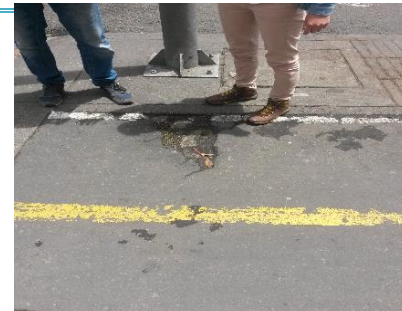
| 11 | K0 + 933,68 | BCH | BAJA | 2 | 0,2 | 0,01 | <p>Bache con una profundidad de 1cm con un grado de severidad bajo</p> |

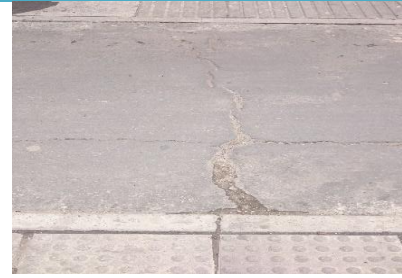
| 12 | K1 + 02598 | FT | ALTO | 2 | 0,2 | | <p>La fisura mostrada en la imagen hace referencia a una fisura transversal en todo el carril bidireccional con un grado de severidad alta ocasionando vibraciones fuertes para el usuario</p> |

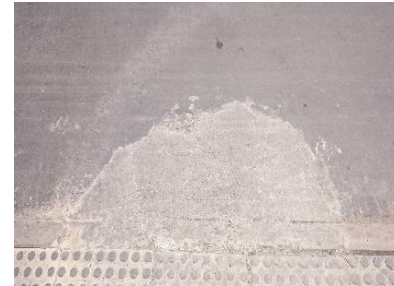
| K1 + | 03138 | AB | MEDIA | 0,7 | 1,3 |

Abultamiento en concreto simple que cubre parte del carril sentido sur-norte

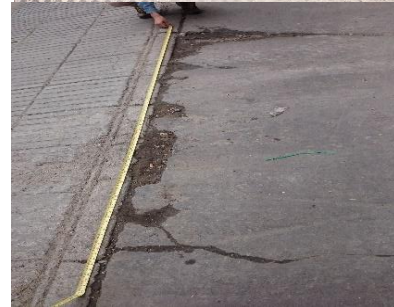
| K1 + | 0459 | FBD | BAJA | 2,6 | 0,2 |

La fisura mostrada en la imagen hace referencia a una fisura de borde en sentido norte-sur con un grado de severidad baja

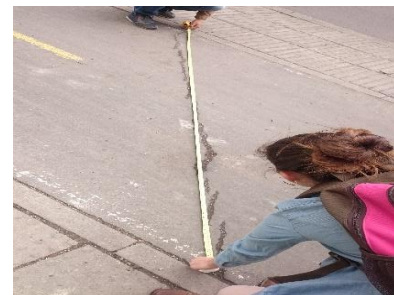
| K1 + | 07238 | FT | MEDIA | 2,8 | 0,2 |

La fisura mostrada en la imagen hace referencia a una fisura transversal en todo el carril bidireccional con un grado de severidad media

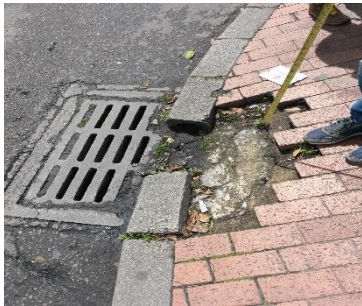
| <div> <b>IDENTIFICACIÓN DE PATOLOGÍAS DEL PAVIMENTO CICLORUTA DE LA CARRERA 13 ENTRE LA CALLE 40 A LA 51 LOCALIDAD DE CHAPINERO</b> </div> | | | | | | | | | |
|---|---|---|---|---|---|---|---|--|---|
| 5 | K0 + 437,6 | HUC | ALTA | 1,2 | 1 | | | | En la imagen se puede observar la pérdida total de adoquín del pavimento articulado. |

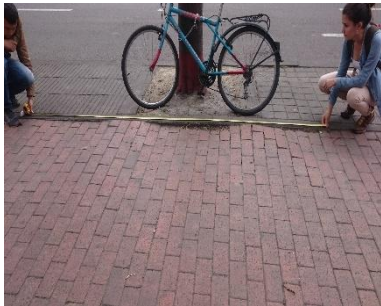
| <div> <b>IDENTIFICACIÓN DE PATOLOGÍAS DEL PAVIMENTO CICLORUTA DE LA CARRERA 13 ENTRE LA CALLE 40 A LA 51 LOCALIDAD DE CHAPINERO</b> </div> | | | | | | | | | |
|---|---|---|---|---|---|---|---|--|---|
| 12 | K1 + 09578 | BA | MEDIA | 0,8 | 3,2 | | | | La figura presenta fisuramiento en algunos adoquines y abultamiento a causa del paso de ciclas. |
