**INFORME DE PASANTÍA APOYO TÉCNICO Y SUPERVISIÓN DE OBRAS  
CIVILES ASIGNADAS POR PARTE DE LA ALCALDÍA-SECRETARÍA DE  
INFRAESTRUCTURA DE LA CIUDAD DE TUNJA**

UNIVERSIDAD SANTO TOMÁS SECCIONAL TUNJA  
FACULTAD DE INGENIERÍA CIVIL  
TUNJA  
2019

Trabajo de pasantía presentado para obtener el título de Ingeniero Civil

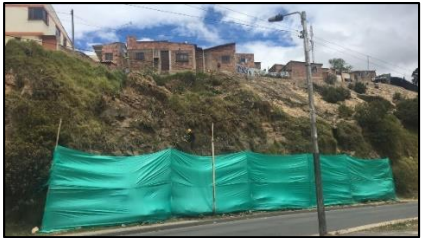
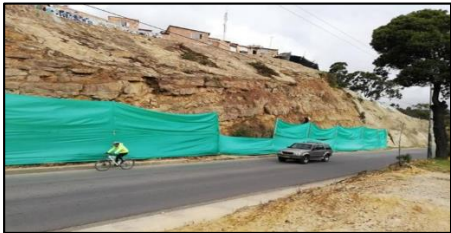
| Descripción | Registro Fotográfico |
|---|---|
| <p>En la imagen (a) se observa el talud de la María antes de la intervención de los obreros para la actividad de limpieza (descapote y fumigación del terreno).</p> <p>En la imagen (b) se observa el talud de la María después de la limpieza y erradicación de arbustos y maleza vegetal. Se intervino un área de 840m<sup>2</sup>, de descapote y fumigación.</p> | <p>(a)</p> <p>(b)</p> |

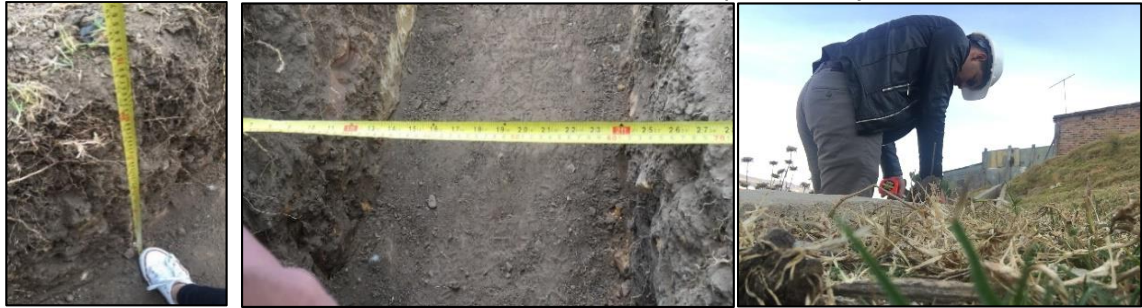
Ilustración 8: Verificación de medidas en la excavación para la Zanja de Coronación.

En la ilustración 8 se observa la verificación de medidas por parte del pasante la distancia total fue de 32m, con un ancho de 0.80m y una profundidad de 0.70m, para un total de remoción de tierras de 17.92m<sup>3</sup>, cumpliendo con el diseño.

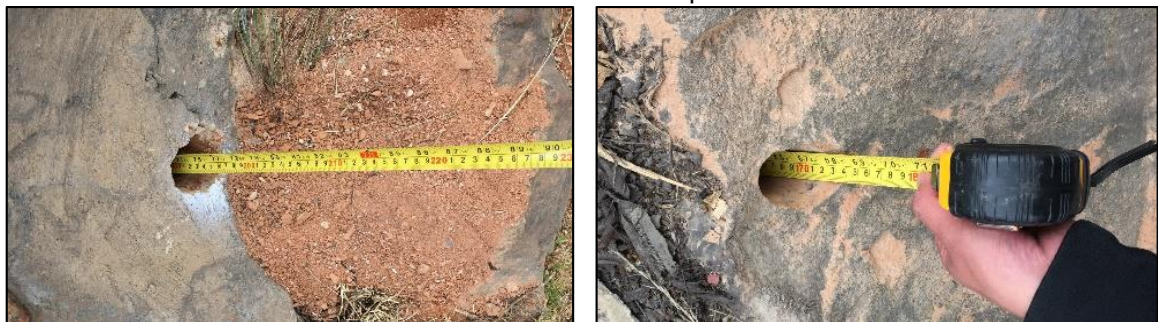
Ilustración 16: Verificación en las profundidades.

Para esta actividad como apoyo a la supervisión por parte de la Alcaldía se llevó un registro del día (fecha), parte intervenida del talud, profundidad, cantidad de perforaciones y tiempo, como se muestra en la tabla 5. Se observa que dicha actividad se realizó en 12 días con una Intensidad de 71 horas. Es de resaltar que las perforaciones fueron suspendidas desde el 12 de septiembre al 20 de septiembre debido a que el taladro perforador Hilti TE 70ATC, presentó daño en los acoples, por lo cual fue necesario exigir su remplazo ya que se encontraba en el plazo de garantía.

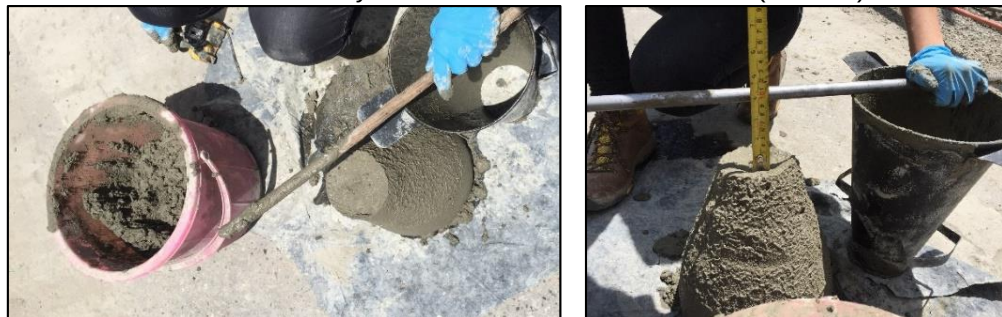
Ilustración 19: Ensayo de Asentamiento del Concreto (SLUMP).

En apoyo a la supervisión por parte de la Alcaldía, se realizó el ensayo de asentamiento del concreto (SLUMP). (Ver Anexo L.2) Para la ejecución del ensayo se tuvo en cuenta la NTC 396 (ICONTEC, 2018). En principio se utilizó el cono de Abrams, el cual sirvió de molde; seguido a ellos se sujetó con los pies llenando con la muestra de concreto en 3 capas, compactándose cada una con 25 inserciones de la varilla en forma de espiral, luego se alisó la superficie y se retiró el molde en un transcurso de 2 a 5 segundos. Para medir el asentamiento del concreto se determinó la diferencia entre la altura de molde y la altura medida sobre el centro desplazado de la superficie superior del espécimen, ver ilustraciones 19.

Para llevar un registro en los asentamientos medidos se realizó una bitácora la cual abarca: Fecha, hora de llegada, volumen de concreto ( $m^3$ ), descripción del producto, entrega de asentamiento y asentamiento en obra. En la tabla 6, se aprecia que el ensayo de asentamiento se ejecutó dos veces para la primera Mixer del 16 de octubre, debido a que el asentamiento se encontraba muy fluido (10"); También se

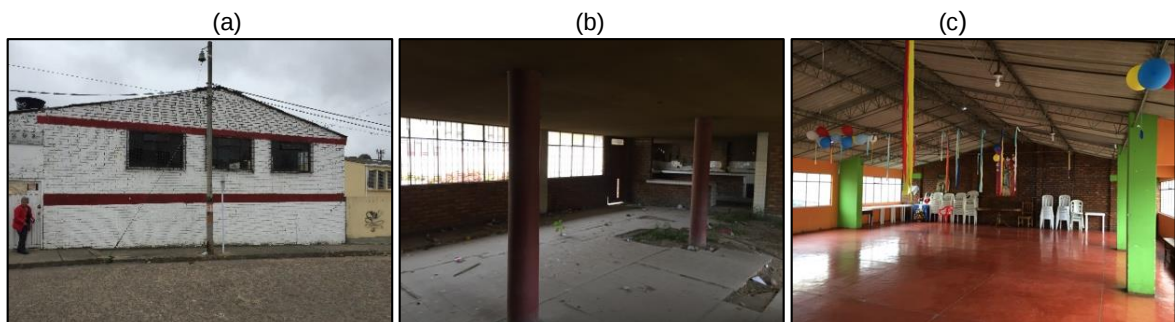
Ilustración 25: Estado de las Instalaciones.

Se realizó la inspección visual del edificio intervenido el cual se encuentra construido por medio de un sistema de mampostería confinada, con un área de 190.36m<sup>2</sup>. El edificio consta de dos plantas: En el primer piso se encontraba el antiguo restaurante del Colegio Gustavo Rojas Pinilla – Sede Kennedy, el cual se encuentra clausurado alrededor de 7 años, debido a que la estructura a simple vista presenta lesiones en los muros, por lo cual representa un peligro a las personas que la frecuentan, ya que se puede presentar un colapso. En el segundo piso se encuentra el salón comunal del Barrio Santa lucía el cual es utilizado con un uso de reunión y también se aprecia una cubierta en tejas de asbesto. En las ilustraciones 25 se observa el estado de las instalaciones: (a) fachada principal, (b) antiguo restaurante del Colegio – primer piso, y (c) salón comunal – segundo piso.
