**ESTUDIO DE APLASTAMIENTO EN COLUMNAS Y EFECTOS EN LA LOSA  
SUPERIOR EN EL PARQUEADERO DE DOS NIVELES DEL CONJUNTO  
RESIDENCIAL AGRUPACIÓN SAN MARCOS UBICADO EN LA LOCALIDAD DE  
SUBA EN LA CIUDAD DE BOGOTÁ, D.C**

**PROYECTO DE INVESTIGACIÓN - OPCION DE GRADO**

**UNIVERSIDAD SANTO TOMAS**

**ESPECIALIZACIÓN EN PATOLOGÍA DE LA CONSTRUCCIÓN**

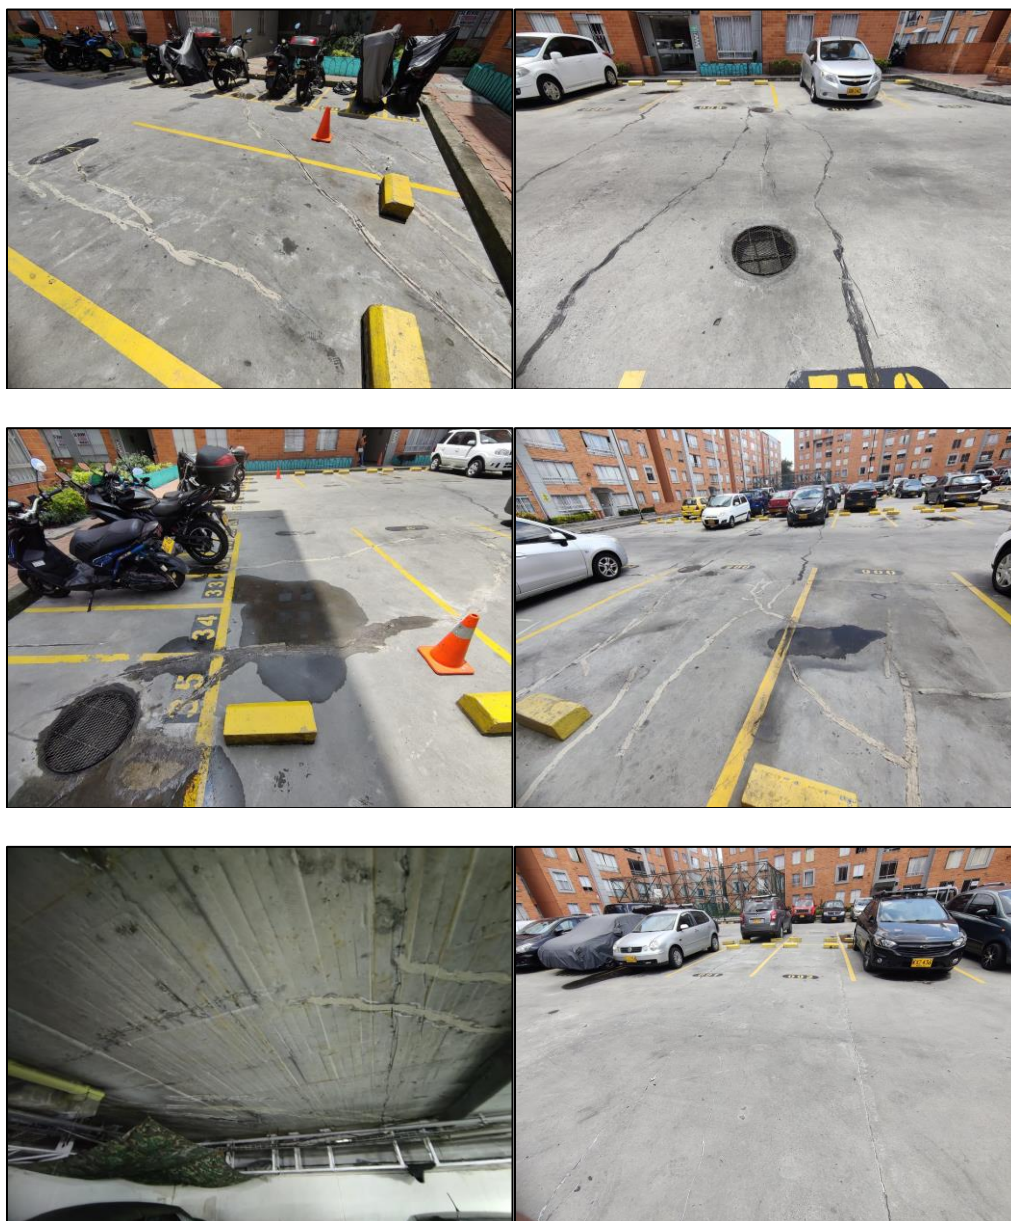
**Figura 7**

Las lesiones de la figura 7, hacen referencia a fisuras y grietas presentes en la placa de piso 1, las cuales se encuentran en determinadas zonas como esquinas y donde está presente la causa de pandeo, en gran medida son profundas causando que el agua se filtre y afecte de alguna manera la superficie.

*Registro fotográfico fisuras y grietas en losa – piso 1*

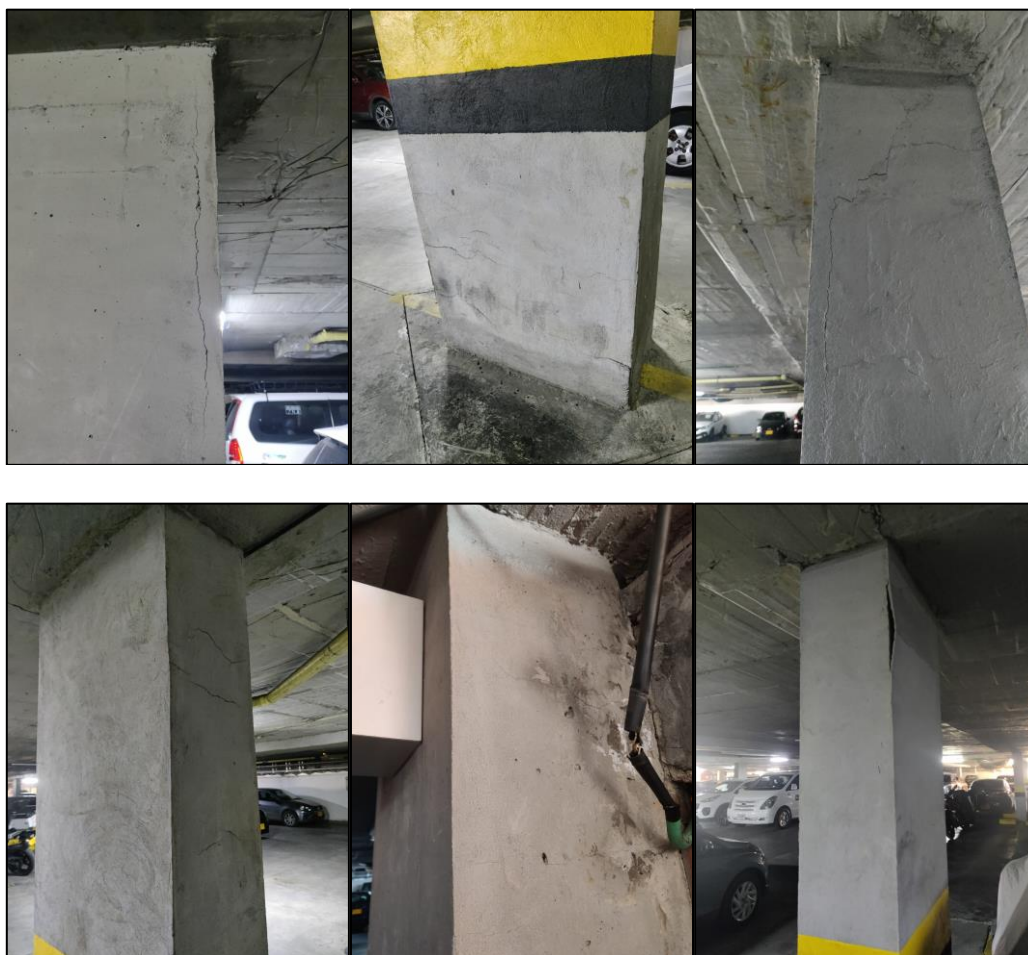
**Figura 8**

*Registro fotográfico fisuras en columnas*

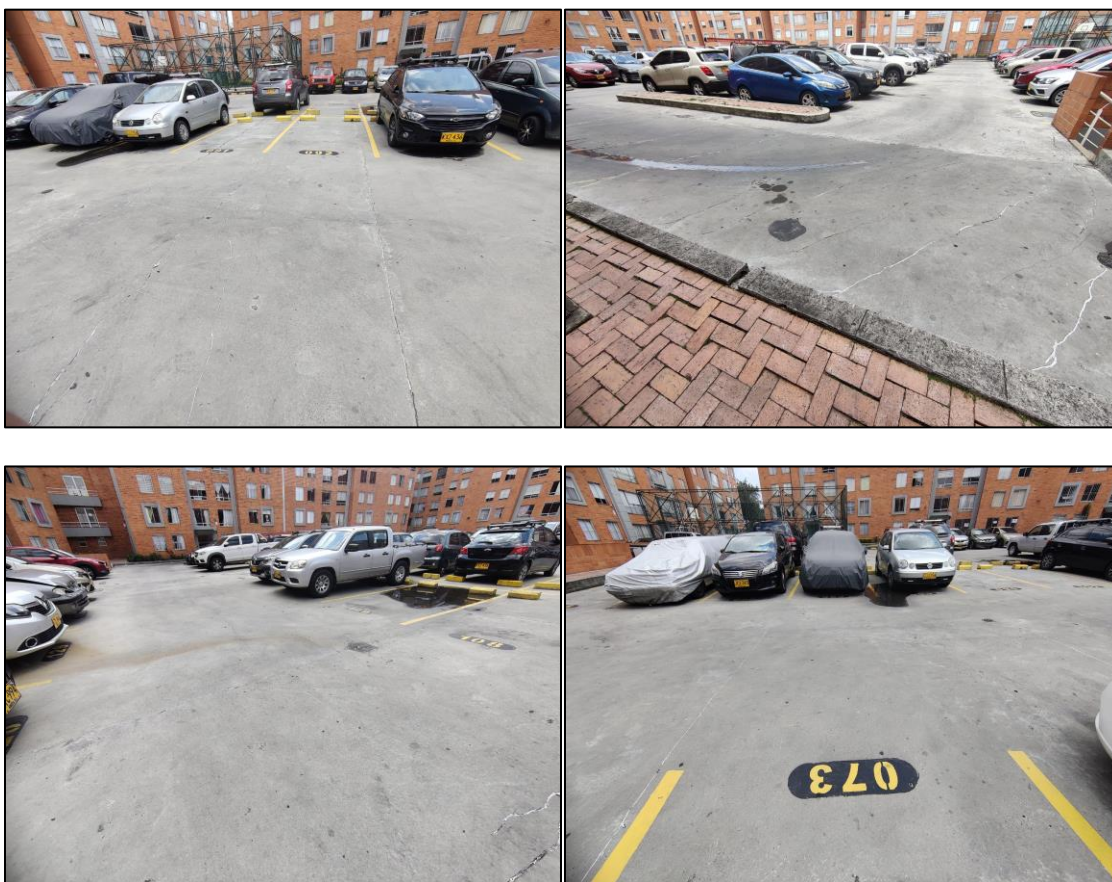
**Figura 9**

El pandeo presente en la losa del nivel 1 del parqueadero esta sectorizada en 3 zonas específicas, las cuales es perceptible a la vista, como también están presentes las lesiones de fisuras y grietas donde se ubica esta patología.

*Registro fotográfico pandeo losa*

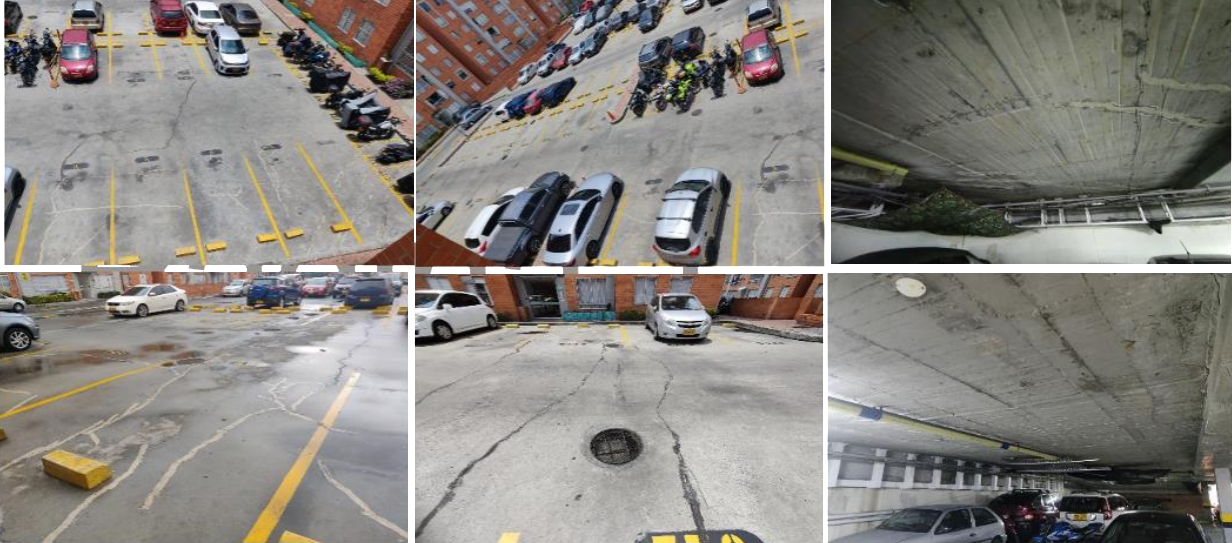
<p>PLANTA NIVEL 1 PARQUEADEROS GRIETAS</p> <p>PIANTA ZONA DE PARQUEADEROS NIVEL 1<br/>TIPO DE LESIÓN: GRIETAS Y FISURAS</p> <p>ZONA DE PARQUEADEROS COMUNALES NIVEL 1 AREA DE 2.700 M2</p>                                                                                                                                                                                           |

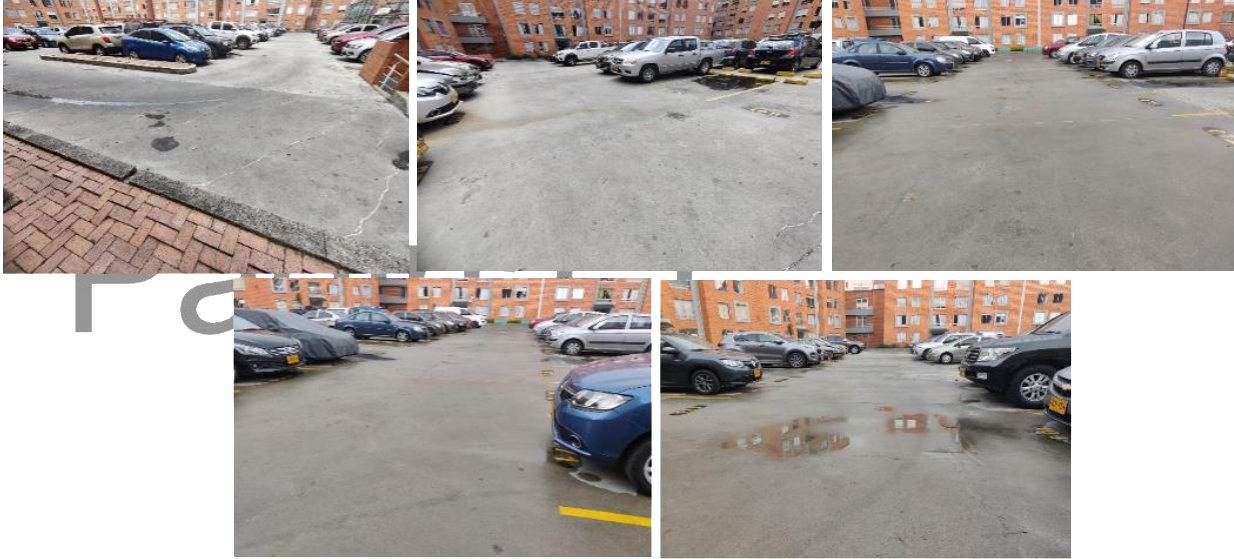
| <p>PLANTA NIVEL 1 PARQUEADEROS PANDEO</p> <p>PLANTA ZONA DE PARQUEADEROS NIVEL 1</p> <p>TIPO DE LESIÓN: PANDEO EN LOSA DE NIVEL 1</p> <p>ZONA DE PARQUEADEROS COMUNALES NIVEL 1 AREA DE 2.700 M2</p> | | | | | | |
| <p><b>LESIÓN ACCIDENTEL:</b> andeo en losa de la placa de entrepiso; se evidencia que este pandeo se genera en el costado transversal de la losa, es decir donde no se encuentran vigas ni viguetas en la losa de entrepiso</p> <p><b>AGRAVANTES POSIBLES</b></p> <p>Origen de la lesión: Mecánica - Por cargas</p> <p>Distinción de la lesión: Primaria</p> <p>Clasificación de la lesión: Leve</p> | <b>DIRECTA</b> | <b>INDIRECTA</b> | <b>PREDIAGNOSTICO</b> | <b>ELIMINACIÓN CAUSA</b> | <b>REPARACIÓN EFECTO</b> | <b>PREVENCIÓN</b> |

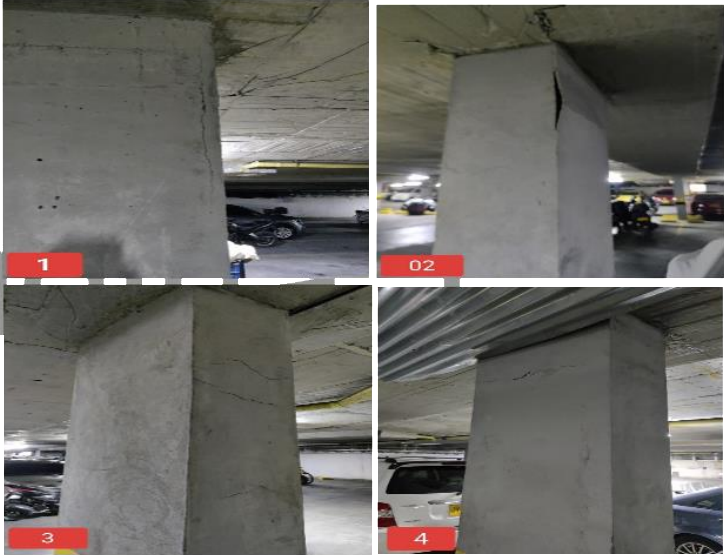
| <br><b>PLANTA SÓTANO PARQUEADEROS</b><br><b>FISURAS EN COLUMNAS</b><br>PLANTA ZONA DE PARQUEADEROS SÓTANO<br>TIPO DE LESIÓN: FISURAS EN COLUMNAS<br><br>ZONA DE PARQUEADEROS COMUNALES SÓTANO AREA DE 2.700 M2 | | | | | |
| <b>LESIÓN ACCIDENTAL:</b> Fisuras en columnas de sótano, estos elementos se encuentran pañetados y las fisuras se presentan en la parte superior de los elementos verticales, esto provoca el desprendimiento de los revoques adheridos a la estructura.<br><b>AGRAVANTES POSIBLES</b><br>Origen de la lesión: Mecánica - por cargas<br>Distinción de la lesión: Primaria<br>Clasificación de la lesión: Leve | <b>DIRECTA</b> | <b>INDIRECTA</b> | <b>PREDIAGNOSTICO</b> | <b>PREVENCIÓN - INTERVENCIÓN</b> | |
| | Mecánicas por sobrecargas de los vehículos | Defectos de diseño, puesto que no se tenía contemplado las solicitaciones de cargas de acuerdo a las necesidades de usos, por lo que no se contemplo la cuantía de refuerzo necesaria | Fisuras superficiales en parte superior de los elementos verticales en sentido trasversal y longitudinal. causa de estas grietas es la ausencia de estribos en la columna en determinadas zonas | <b>ELIMINACIÓN CAUSA</b><br>Para eliminar la causa se debe realizar un reforzamiento estructural en los elementos verticales | <b>REPARACIÓN EFECTO</b><br>Reforzar las conexiones entre elementos estructurales, como columnas y vigas, mediante la instalación de placas de acero, conectores metálicos o refuerzos de concreto |

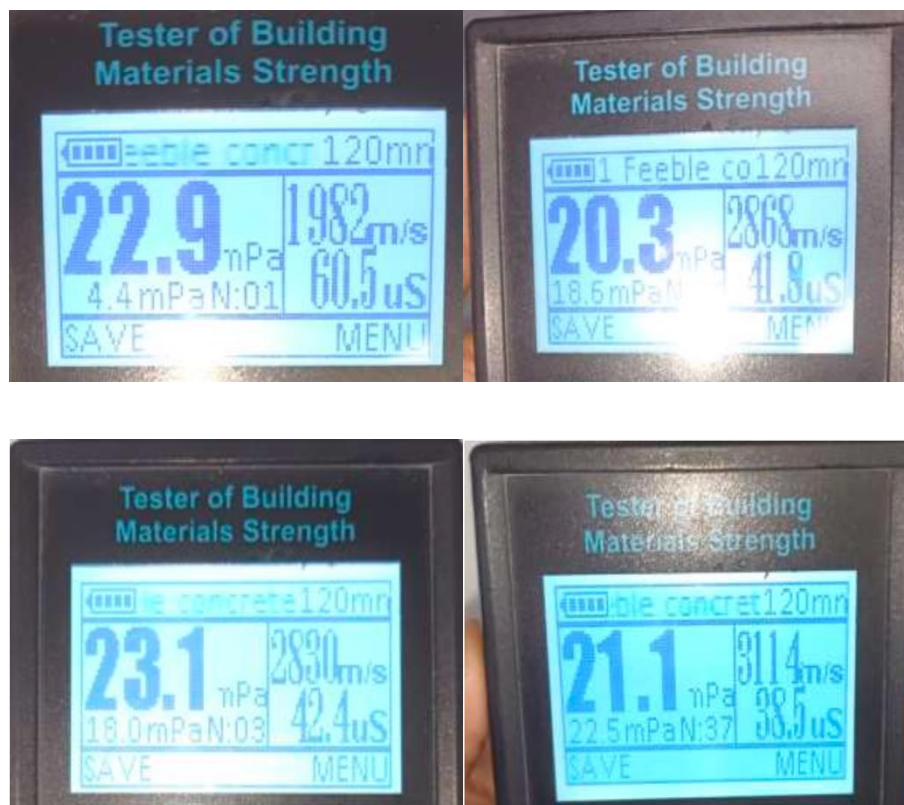
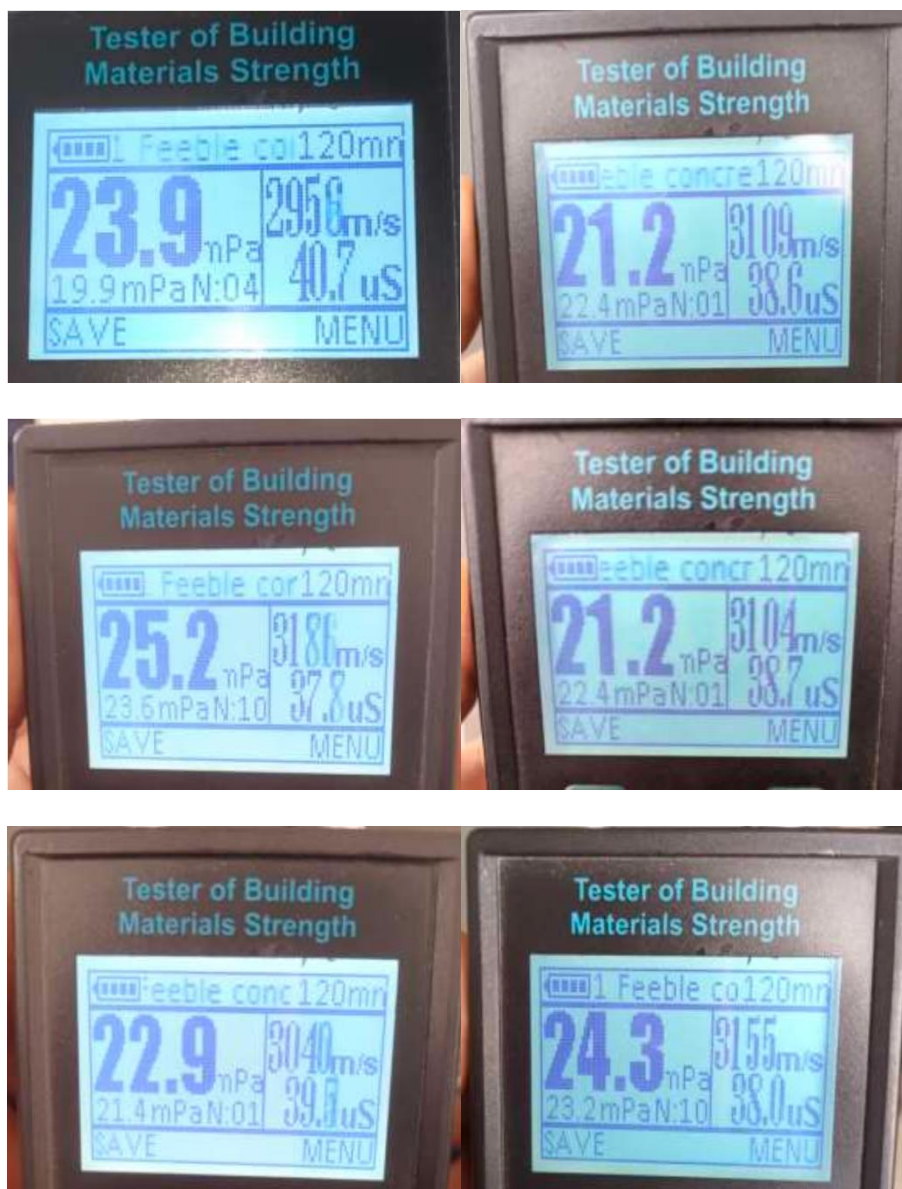
**Figura 10**

Resultados ensayos ultrasonido - resistencia concreto

*Nota.* Las imágenes muestran los resultados de los ensayos de ultrasonido realizados en campo para la placa del piso 1 (plataforma a nivel +0.00 m), elaboración propia, 2025

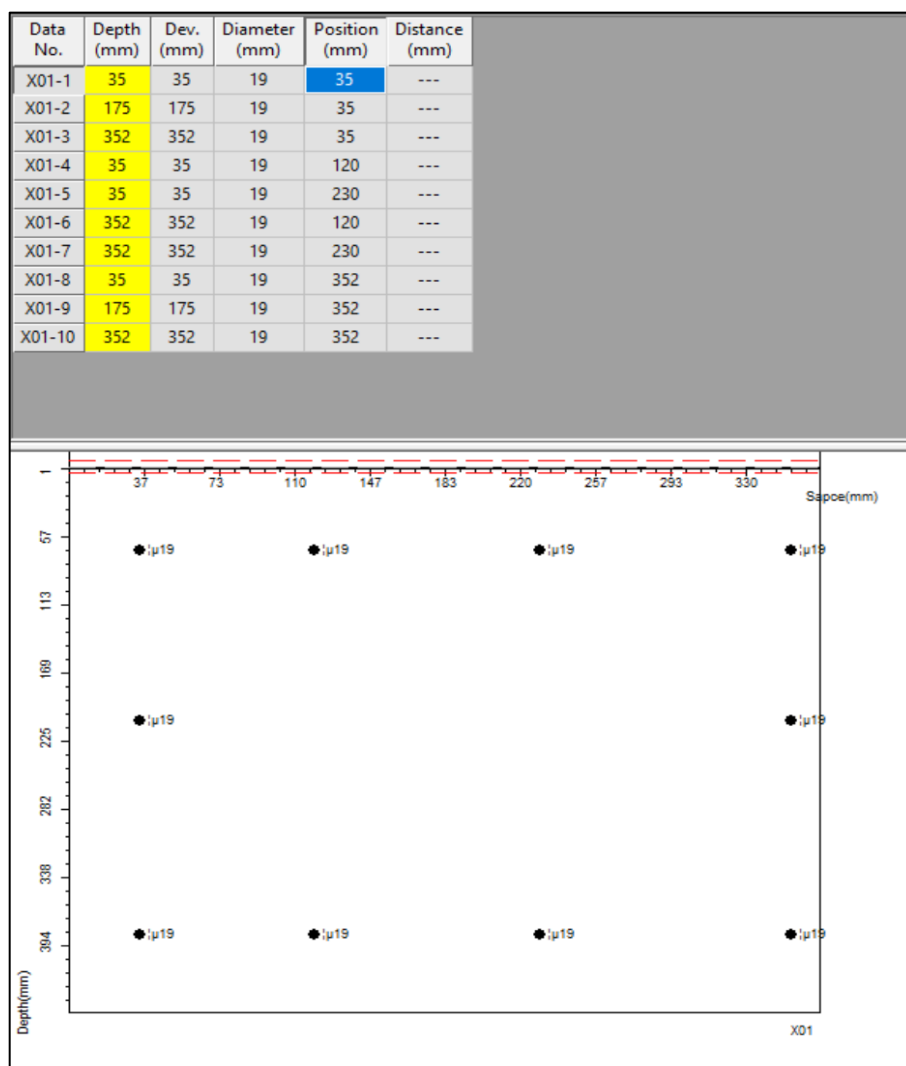
**Figura 11**

*Resultados escáner ubicación en planta del acero refuerzo columna 5C*

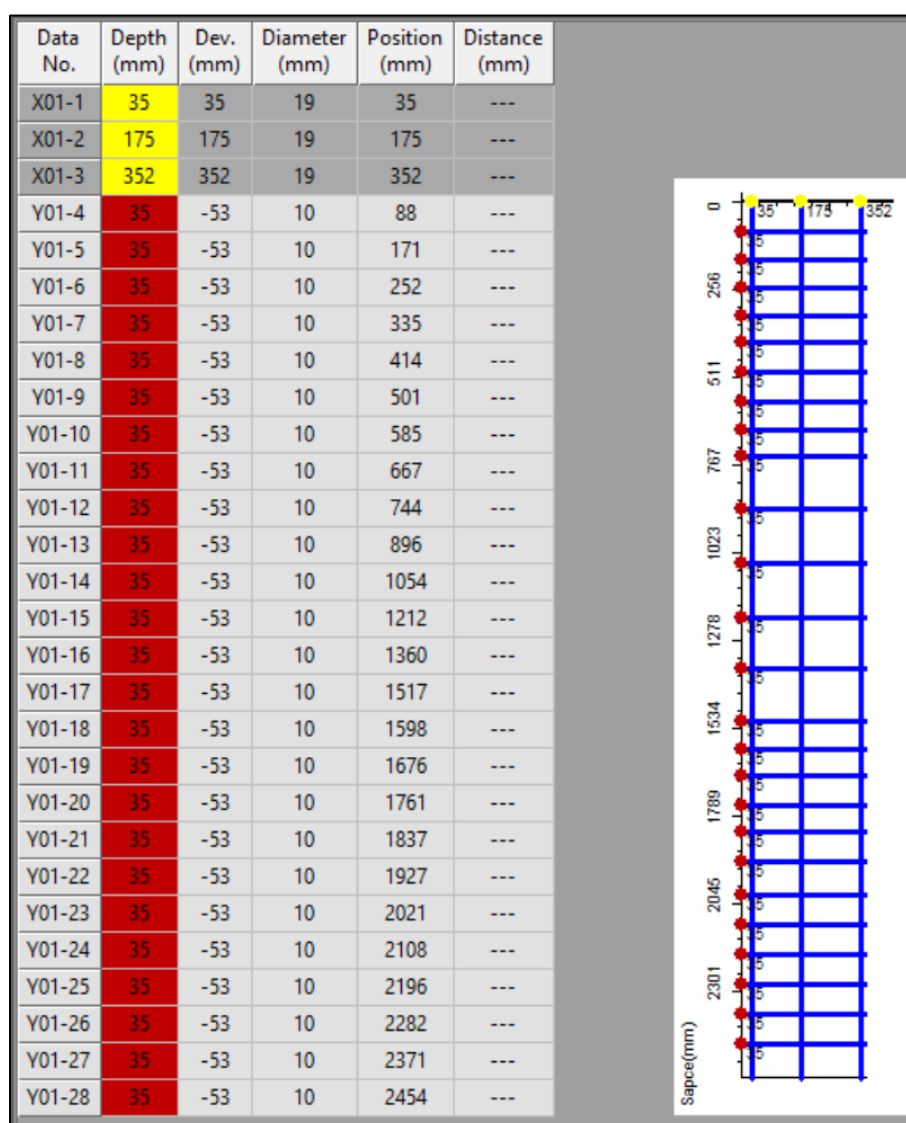
**Figura 12**

*Ubicación acero de refuerzo columna 5C – cara 1*

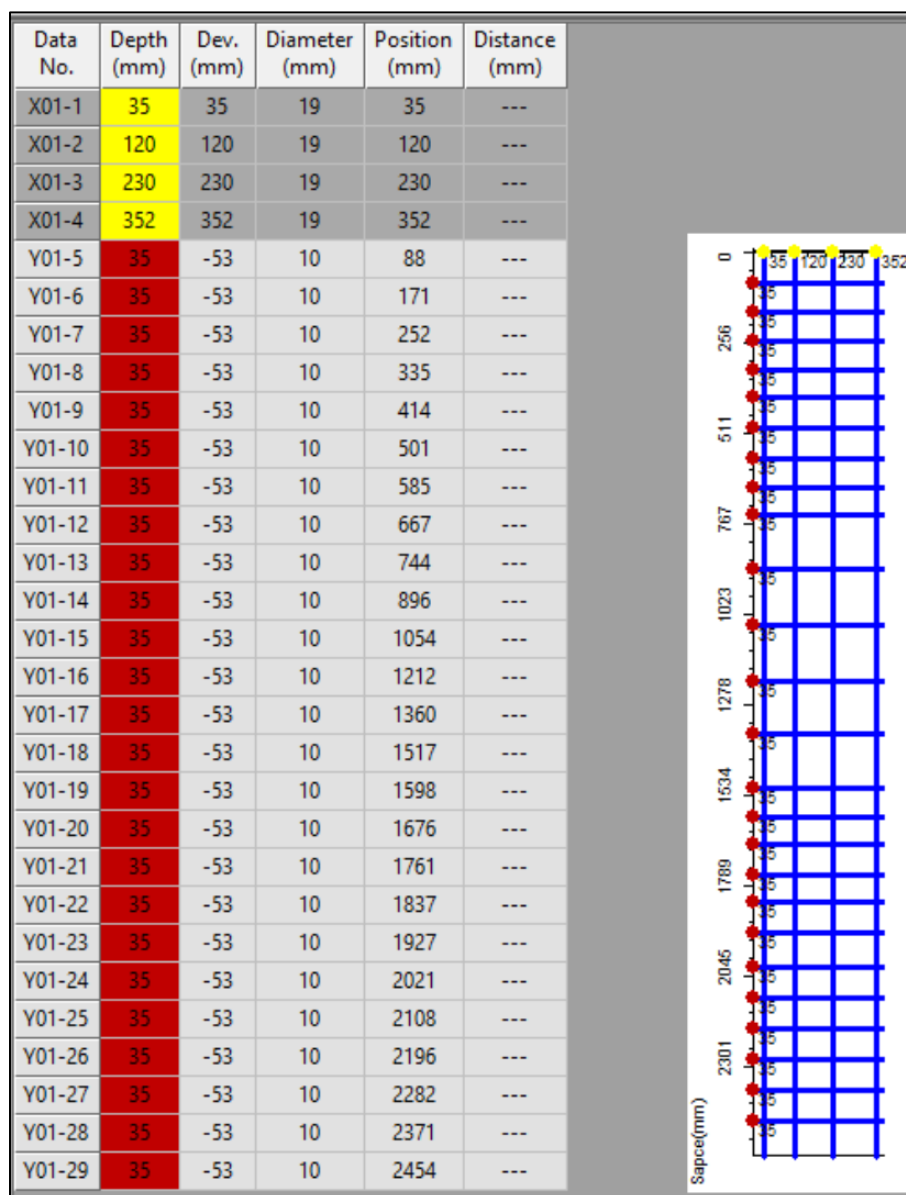
**Figura 13**

*Ubicación acero de refuerzo columna 5C – cara 2*

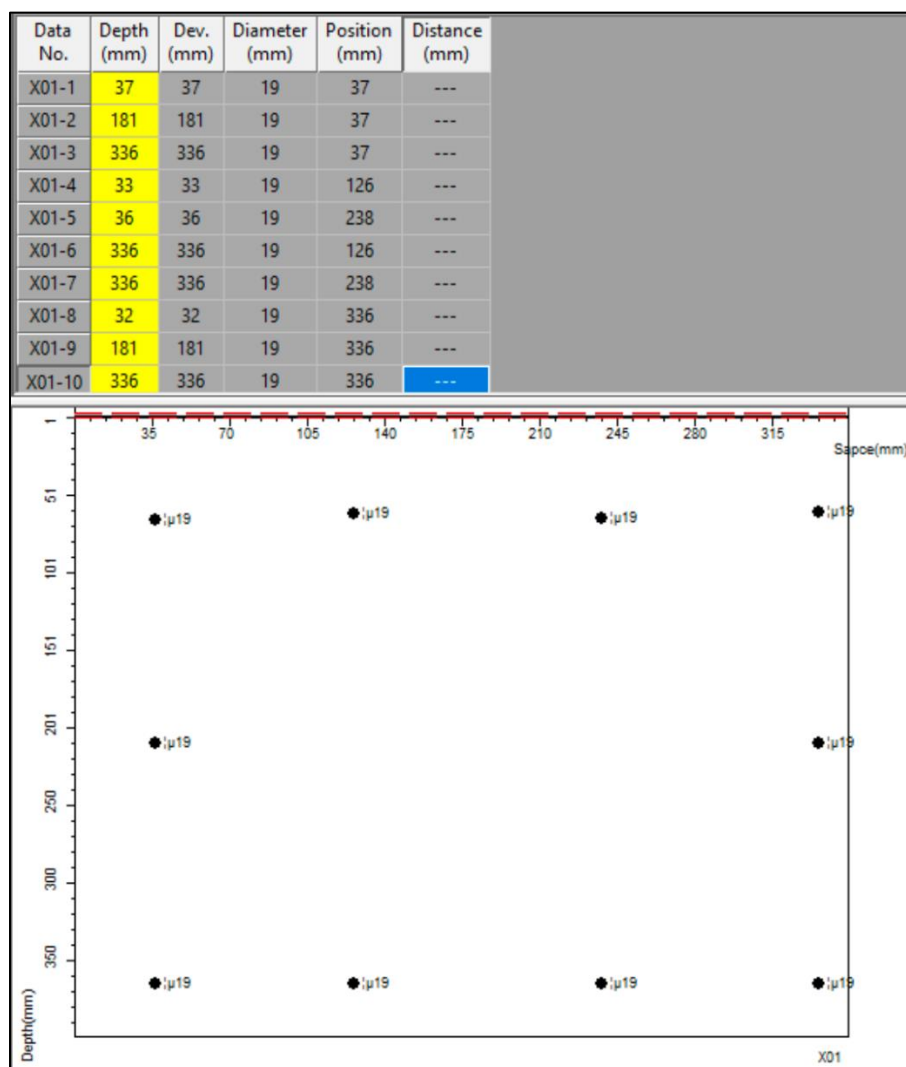
**Figura 14**

*Resultados escáner ubicación en planta del acero refuerzo columna 2C*

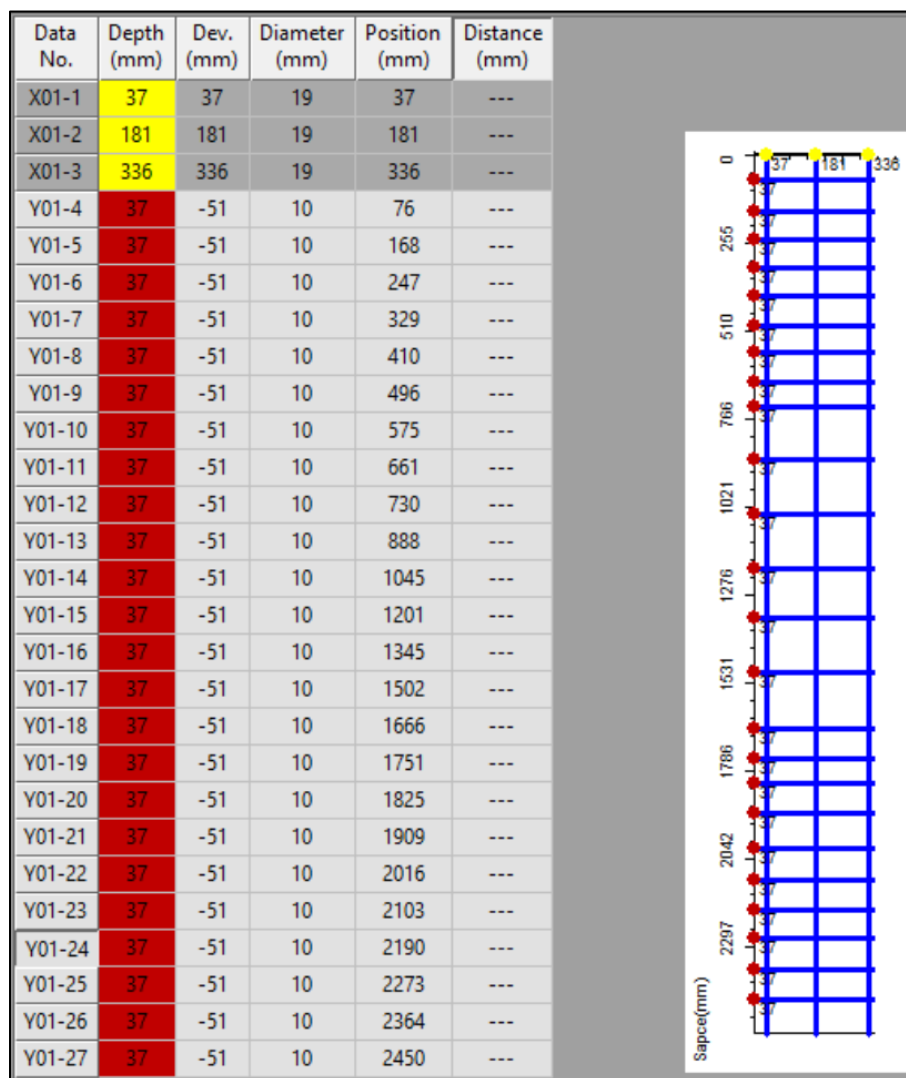
**Figura 15**

*Ubicación acero de refuerzo columna 2D – cara 1*

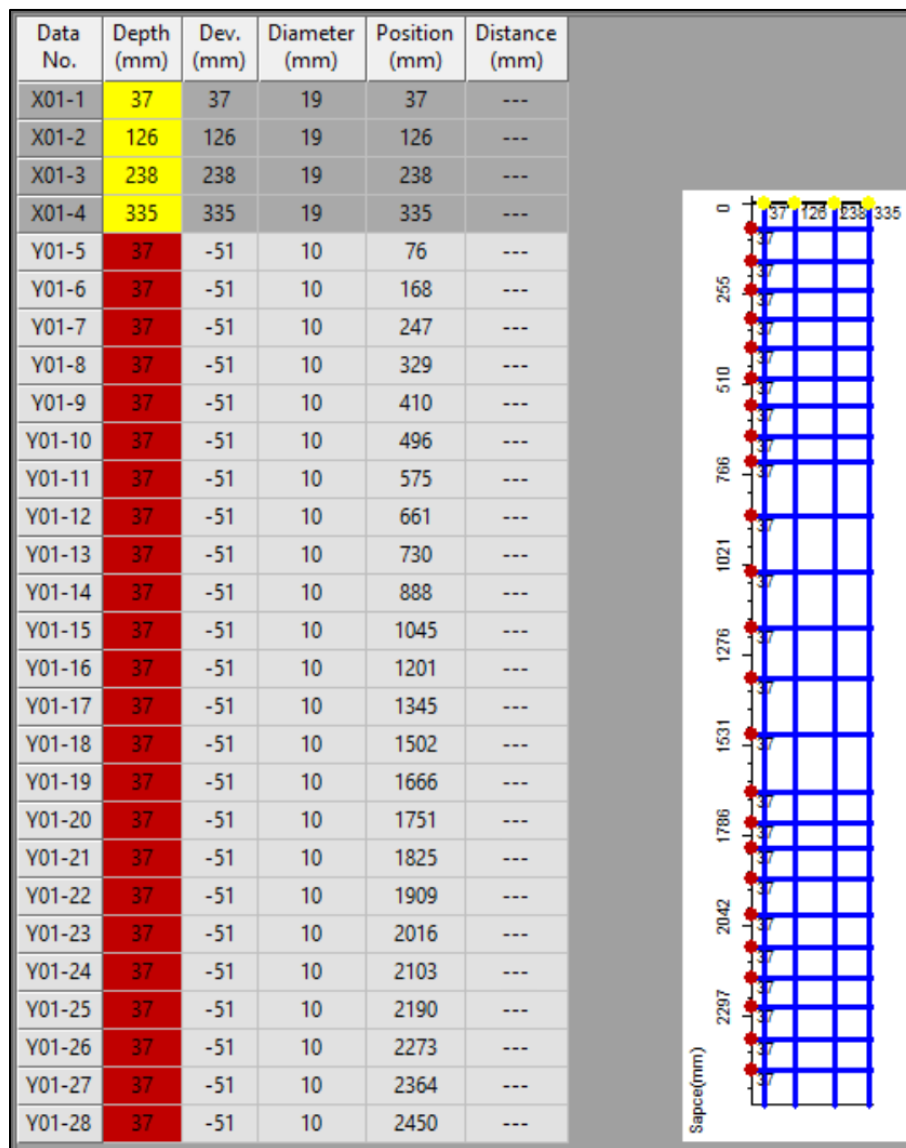
**Figura 16**

*Ubicación acero de refuerzo columna 2D – cara 2*

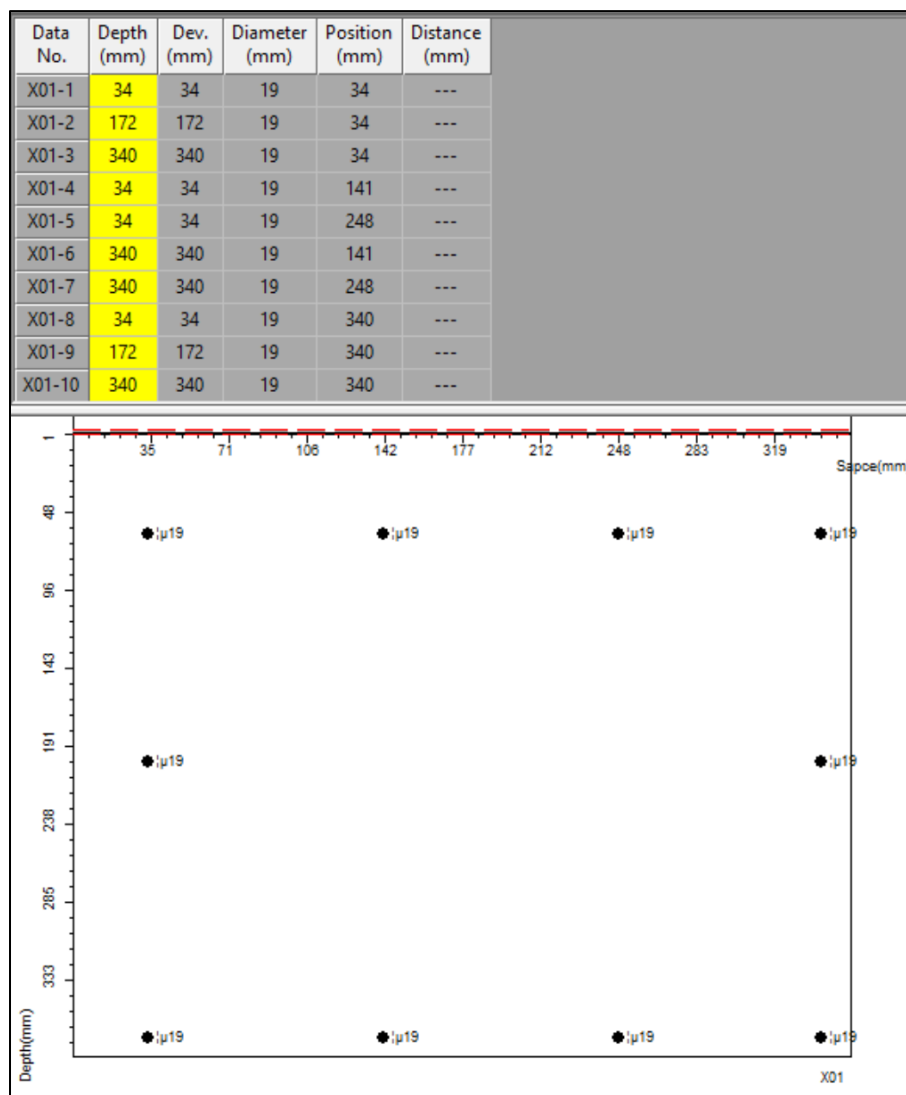
**Figura 17**

*Resultados escáner ubicación en planta del acero refuerzo columna 4F*

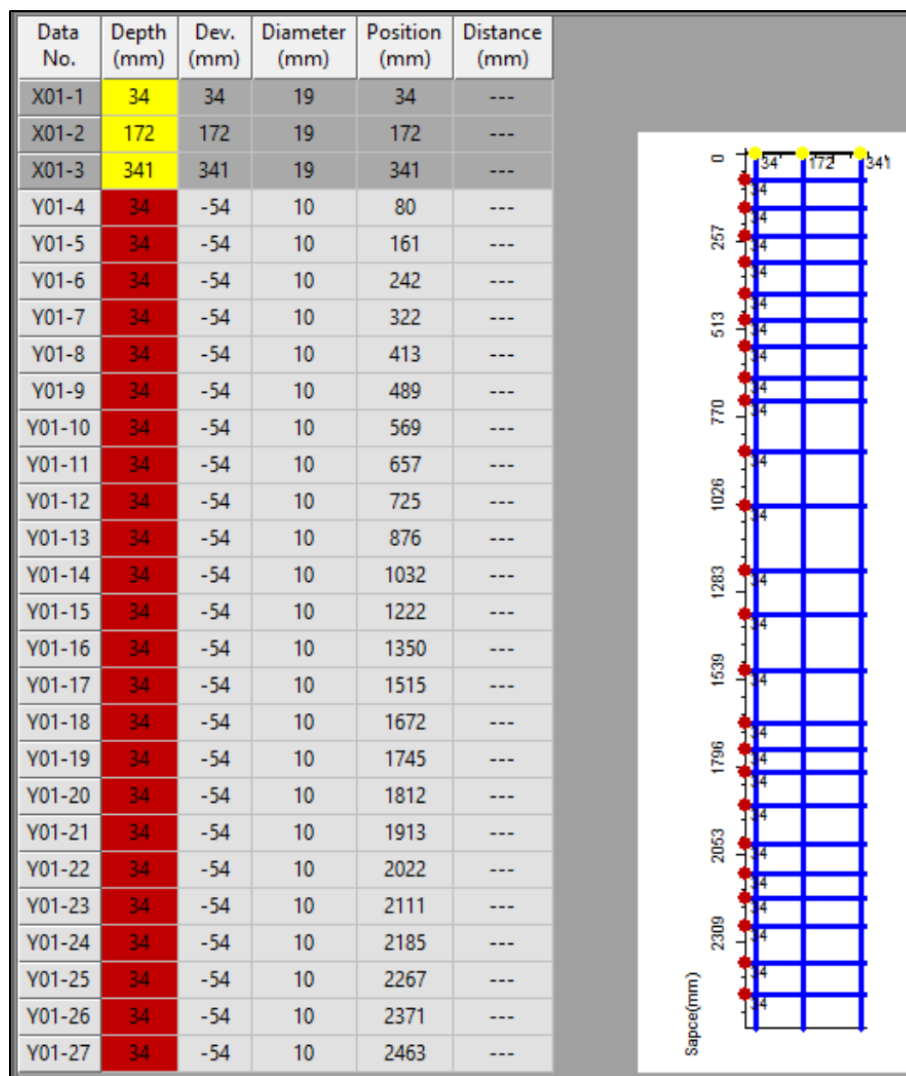
**Figura 18**

*Ubicación acero de refuerzo columna 4F- cara 1*

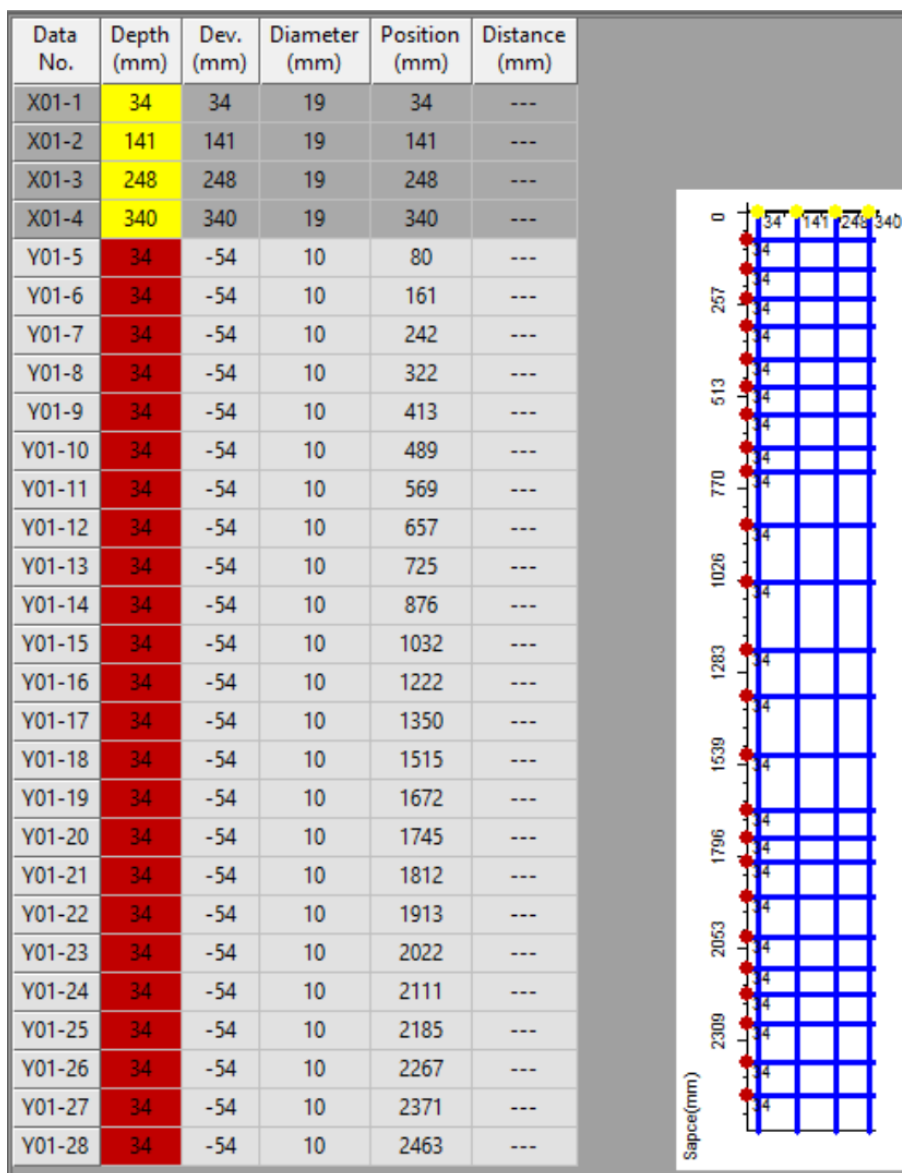
**Figura 19**

*Ubicación acero de refuerzo columna 4F- cara 2*

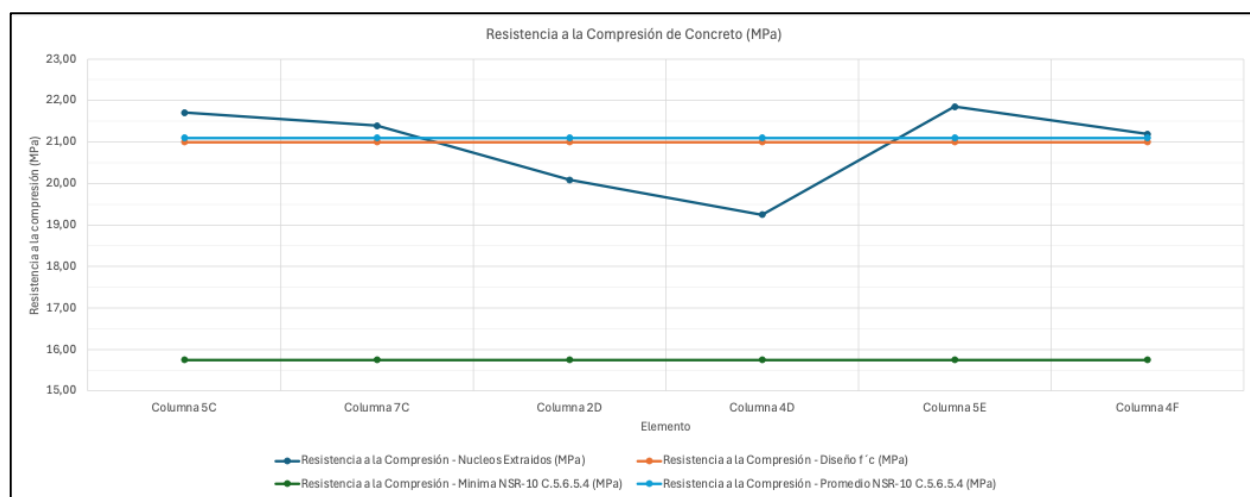
**Figura 20**

*Grafica de resistencia a la compresión de cilindros de concreto*

*Nota.* La figura muestra los resultados obtenidos en los ensayos de resistencia a la compresión de concreto comparándolos con los valores dados en el reglamento colombiano de construcción sismo resistente NSR-10 C.5.6.5.4, elaboración propia, 2025

De acuerdo con los resultados obtenidos de los ensayos de extracción de núcleos, todos los elementos evaluados presentaron resistencias a la compresión alrededor de los 21 MPa (ningún resultado individual por debajo del 75% de  $f'c$ ) establecidos por el Reglamento de Construcción Sismo Resistente NSR-10 en el numeral C.5.6.5.4. Esto indica que las columnas cumplen con los requisitos de resistencia establecidos en el diseño estructural y son aptas para resistir las cargas sísmicas durante un evento sísmico

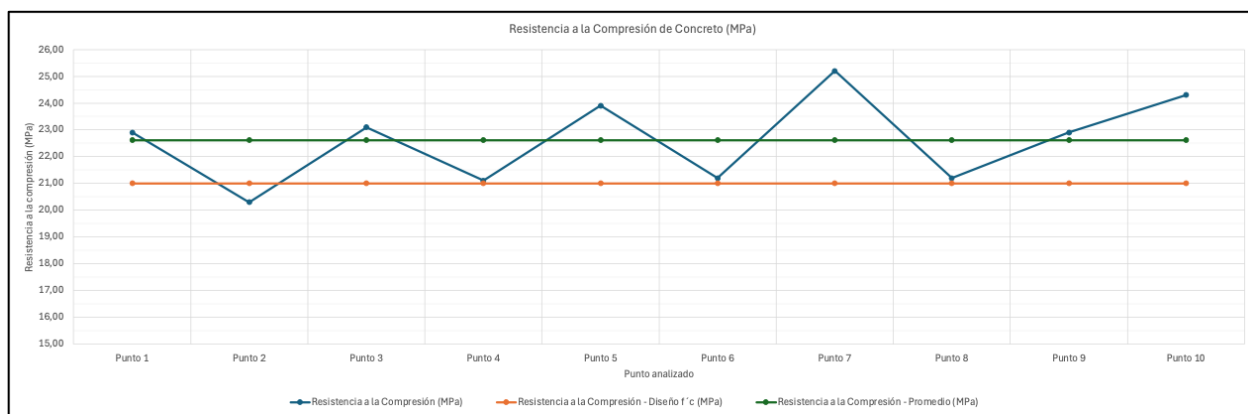
**Figura 21**

*Grafica resultados de resistencia a la compresión del concreto a través del ensayo de ultrasonido*

*Nota.* La figura muestra los resultados obtenidos en los ensayos de resistencia a la compresión de concreto a través del ensayo de ultrasonido, indicando la resistencia de diseño  $f'_c$ , las resistencias obtenidas, y el promedio de resistencias, elaboración propia, 2025
