**INFORME ESPECIALISTA PAVIMENTOS
PERIODO: 1 AL 28 DE FEBRERO DE 2022**

**CONTRATO DE OBRA
No. 116 de 2018**

PROYECTO No. 059 de 2017

**INTERVENTORÍA:
CONSORCIO INTEROWL**

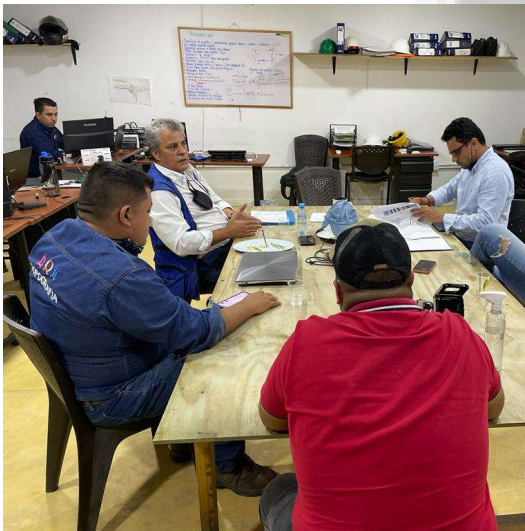
Foto 1:

FOTOS 1 a la 3: **Foto 1:** Comité el día 16 de febrero de 2022 en Campamento del Contratista de Obra a fin de evaluar y revisar las actividades de reparación de pavimento ejecutadas. **Foto 2:** Inspección Visual Pavimento Flexible a cargo del **Especialista en Pavimentos Interventoría** sobre Calzada Derecha. **Foto 3:** Reunión, recorrido e Inspección visual sobre la Vía Calzadas Derecha e Izquierda abs K0+000 hasta abscisa final K2+450 (Elisúa) Etapa 2 Fundadores entre pares de **Especialistas en Pavimentos Contratista-Interventoría y Personal de Interventoría** con el objetivo de observar las intervenciones de reparación ejecutadas por el Contratista con fines de recibo por parte de la Interventoría de la Capa 1 (MDC-19, e=9cm, Capa Intermedia) Construida, subsanando los deterioros causados principalmente por las deficiencias constructivas y calidad de la mezcla asfáltica utilizada.

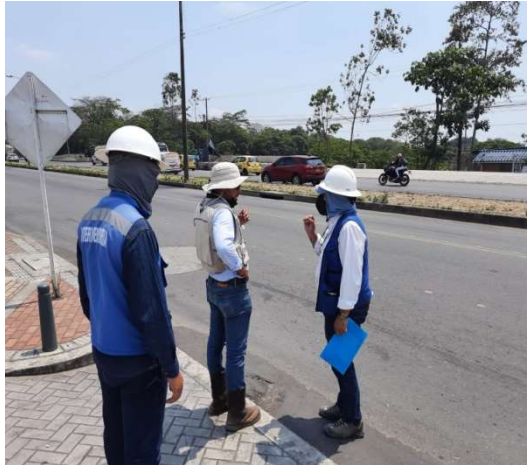
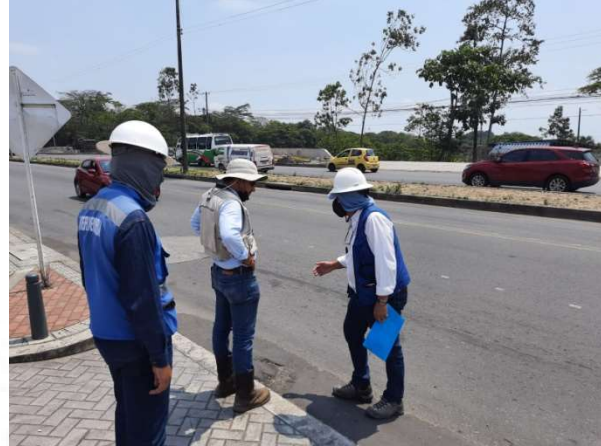
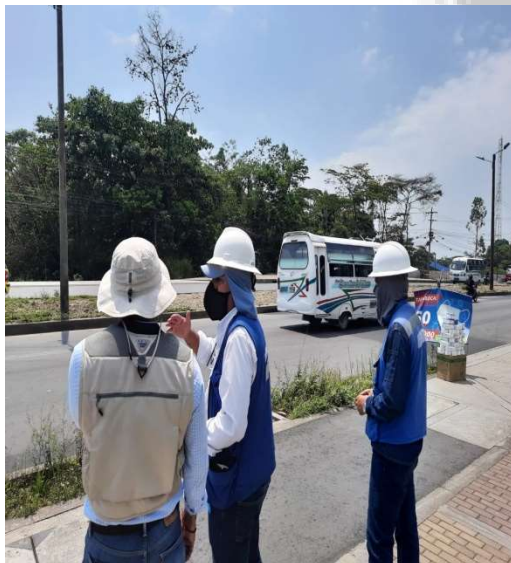
FOTOS 4 a la 6: Reunión, recorrido e Inspección visual sobre la Vía Calzada Derecha e Izquierda abs K0+000 hasta abscisa final K2+450 (Elisúa) Etapa 2 Fundadores entre pares de **Especialistas en Pavimentos Contratista-Interventoría** y **Personal de Interventoría** con el objeto de inspeccionar, revisar y verificar la calidad de los trabajos de reparación ejecutados a la carpeta asfáltica 1 (MDC-19, e=9cm, Capa Intermedia) en sus diferentes mecanismos de falla presentados, así como las labores pendientes a realizar previas para el definitivo "Control y Aceptación de los Trabajos" por parte de La Interventoría a través de su **Especialista en Pavimentos**.

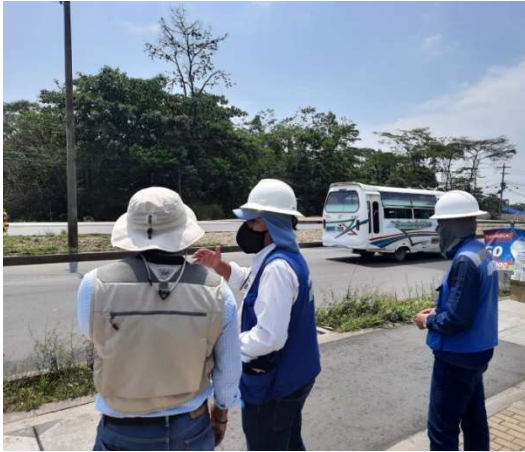
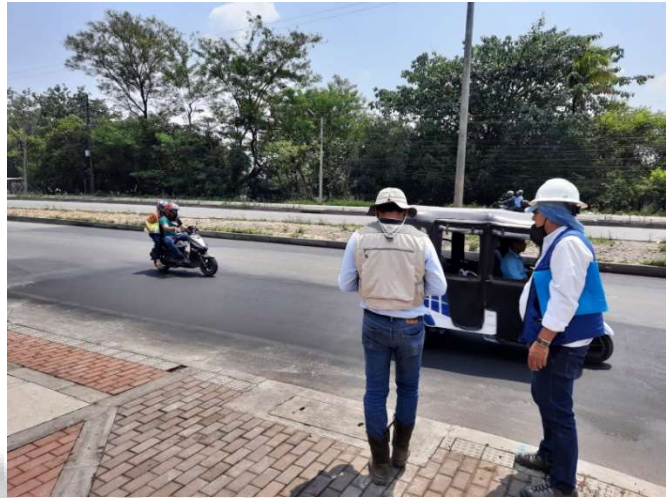
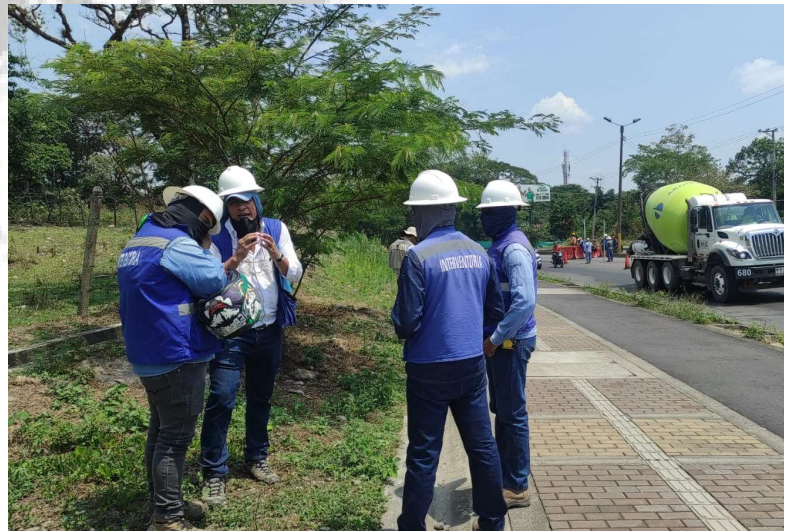
FOTOS 7 a la 9: Reunión, recorrido e Inspección visual sobre la Vía Calzada Derecha e Izquierda abs K0+000 hasta abscisa final K2+450 (Elisúa) Etapa 2 Fundadores entre pares de **Especialistas en Pavimentos Contratista-Interventoría y Personal de Interventoría** con el objeto de inspeccionar, revisar y verificar la calidad de los trabajos de reparación ejecutados a la carpeta asfáltica 1 (MDC-19, e=9cm, Capa Intermedia) en sus diferentes mecanismos de falla presentados, así como las labores pendientes a realizar previas para el definitivo “Control y Aceptación de los Trabajos” por parte de La Interventoría a través de su **Especialista en Pavimentos**. **Foto 9:** **Especialista en Pavimentos Interventoría con Personal de la Interventoría**, en el recorrido realizado el día 16 de febrero de 2022, acotando algunas instrucciones y directrices específicas de diseño, construcción, mantenimiento, reparaciones y patologías de los pavimentos asfálticos presentadas sobre el corredor vial del **Proyecto 059 de 2017**.
