**TRABAJO PROFESIONAL INTEGRADO II – TPI**  
**ESTUDIO PATOLÓGICO DEL EDIFICIO PERSONERÍA MUNICIPAL DE**  
**BUENAVISTA, QUINDÍO**

**ING. YESSICA PAOLA SÁNCHEZ BOLIVAR**

**UNIVERSIDAD SANTO TOMÁS ABIERTA Y A DISTANCIA**  
**ESPECIALIZACIÓN EN PATOLOGÍA DE LA CONSTRUCCIÓN**

**2021**

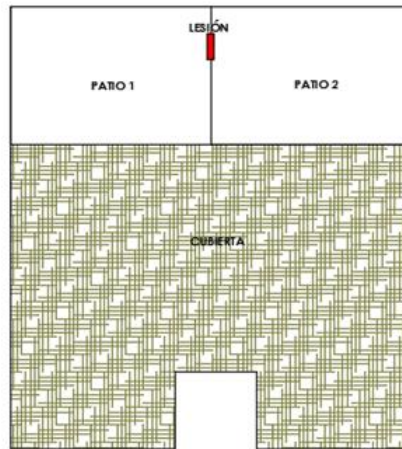
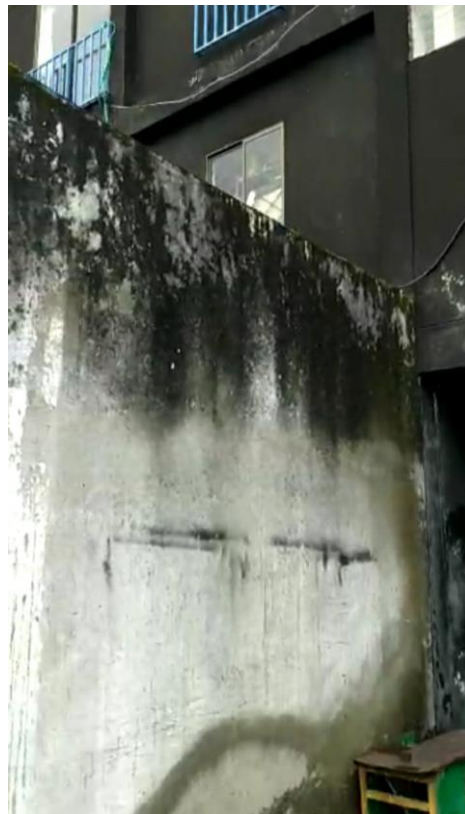
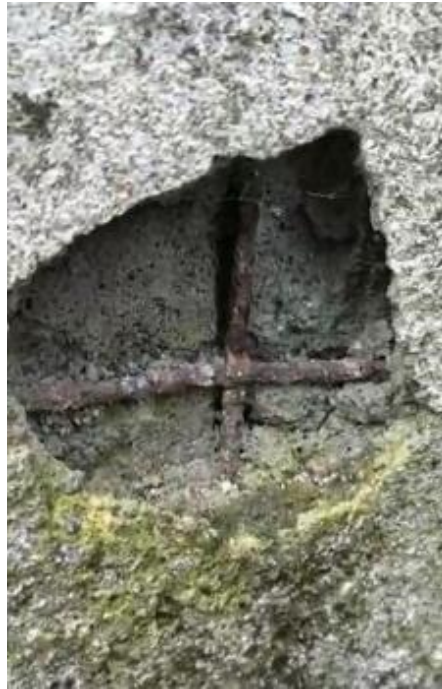
**Ubicación:** Sótano de la edificación, patios posteriores a la intemperie, muro divisorio en concreto reforzado.

**Descripción de la lesión:** Desprendimiento de concreto de recubrimiento que permite que el acero de refuerzo desprotegido. El muro en concreto no cuenta con protección a la intemperie. El acero de refuerzo presenta afectaciones por oxidación. Se evidencia concreto de baja resistencia, con poca pasta y desprende fácilmente. Se evidencia presencia de microorganismos (moho) en la lesión.

**Lesión #1: Lesión primaria: mecánica por desprendimientos, además de erosión mecánica por el medio ambiente, Lesión secundaria: Química Oxidación acero de refuerzo y microorganismos. Se tipifica la causa como tipo directa mecánica pérdida de adherencia, Químicas biológicas por los microorganismos. Como causas indirectas se puede apreciar la mala calidad del material.**

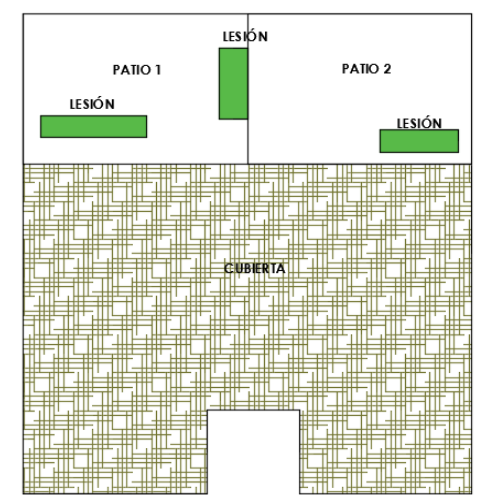
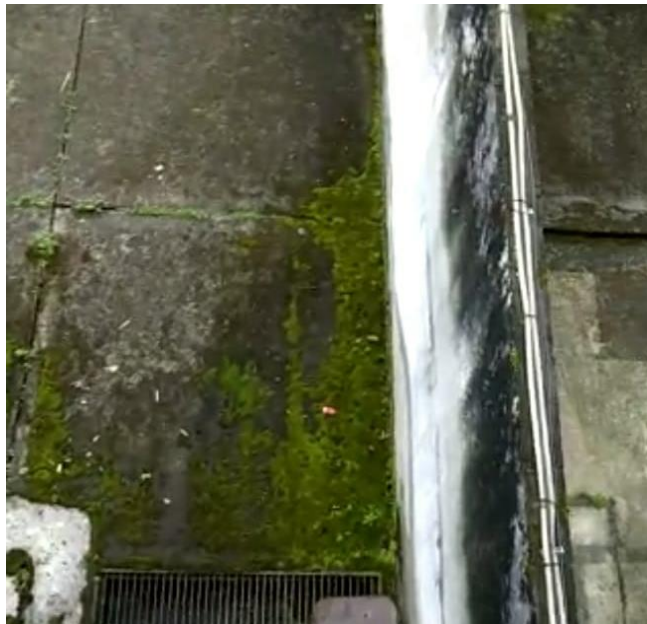
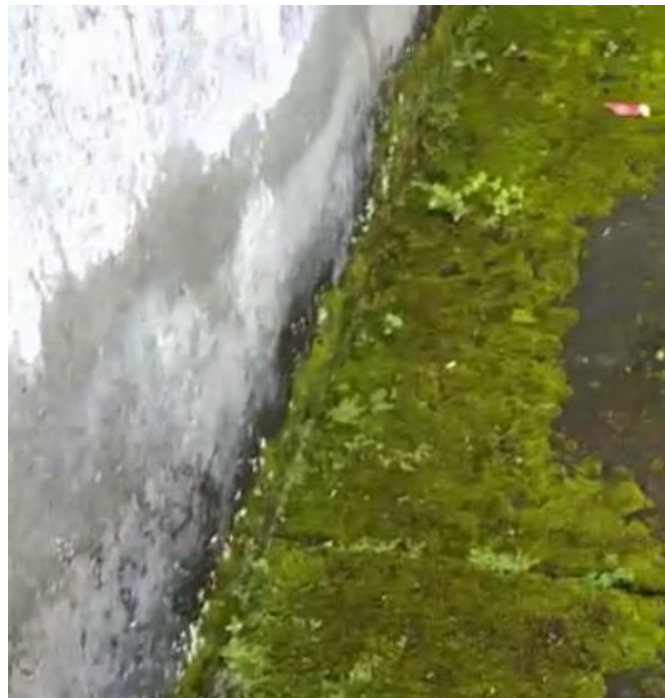
**Descripción de la lesión:** Acumulación de humedad en zonas porosas de contrapiso que generan musgo, se evidencia retención de agua por el estado avanzado de estos organismos. La humedad presente en el musgo permite que el agua ingrese por capilaridad al muro de concreto adyacente. El concreto de contrapiso presenta rugosidad, se evidencia el lavado de la pasta superficial y esta rugosidad permite el estancamiento de aguas lluvias.

**Lesión #2:** Lesión primaria: física por humedad capilar, suciedad por depósito y erosión atmosférica Lesión secundaria: Química por organismos vegetales. Se tipifica la causa como tipo directa física por agentes atmosféricos, Químicas biológicas por los organismos vegetales y humedad. Como causas indirectas se puede apreciar la falta de mantenimiento.

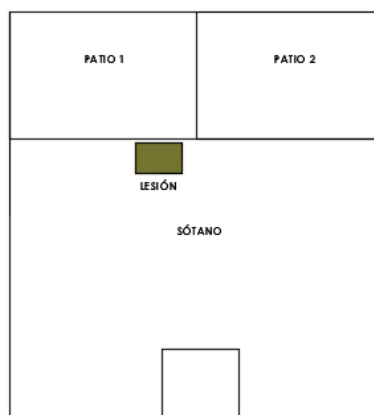
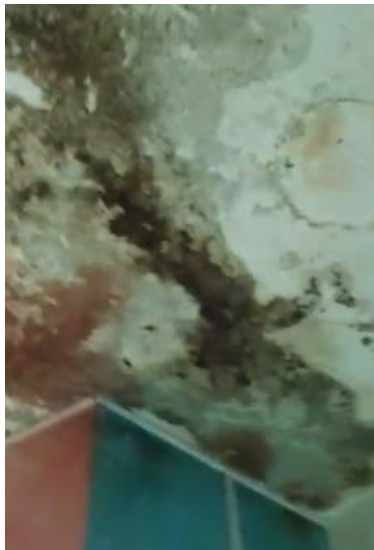
**Descripción de la lesión:** Se presenta una humedad considerable en la placa de entrepiso del sótano a piso 1. Se evidencia suciedad y microorganismos presentes en la lesión. Se analiza piso 1 encontrándose una ventana por la cual ingresa la humedad al entrepiso y filtra a la placa sótano. No se evidencia algún tipo de reparación o mantenimiento previo al problema severo de humedad.

**Lesión #3:** Lesión primaria: física por humedad de filtración y condensación y suciedad por depósito. Lesión secundaria: Química por organismos vegetales. Se tipifica la causa como tipo directa física por agentes atmosféricos, Químicas biológicas por los organismos vegetales y humedad. Como causas indirectas se puede apreciar la falta de mantenimiento y mala calidad del material.

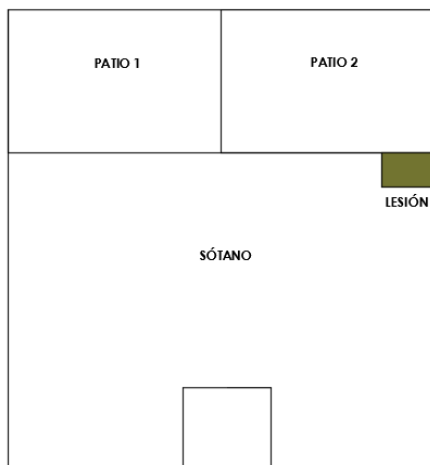
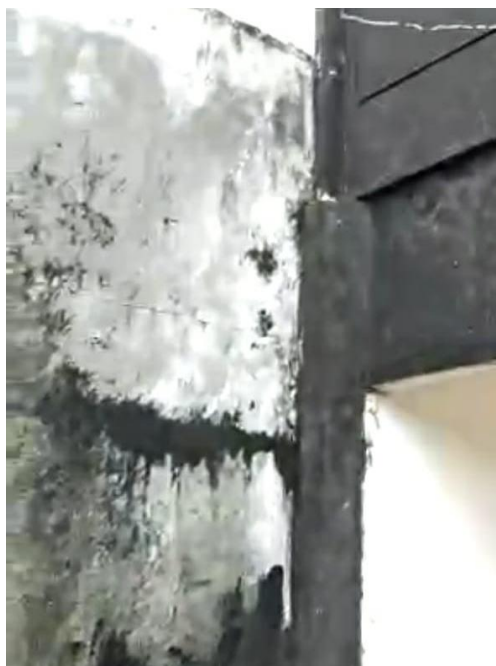
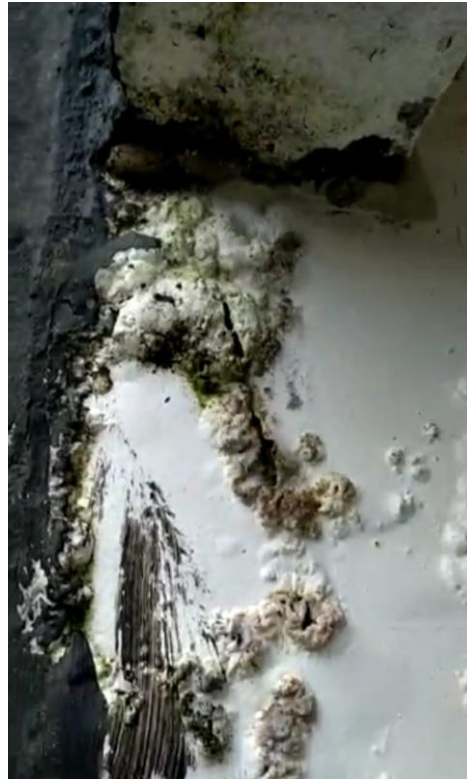
no se encuentra diseñado o construido con materiales resistentes para este tipo de contacto directo con la humedad, permitiendo el daño de acabado (pintura) y presencia de microorganismos y suciedad.

**Lesión #4: Lesión primaria: física por humedad de filtración y suciedad por depósito. Lesión secundaria: Química por microorganismos. Se tipifica la causa como tipo directa física por agentes atmosféricos, Químicas biológicas por los organismos y humedad. Como causas indirectas se puede apreciar la falta de mantenimiento y deficiente concepción del proyecto.**

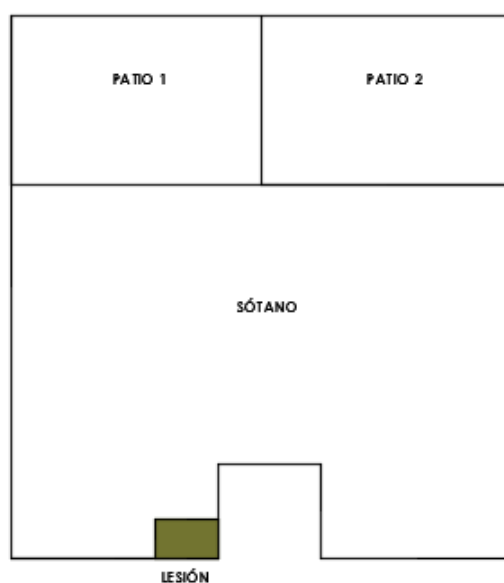
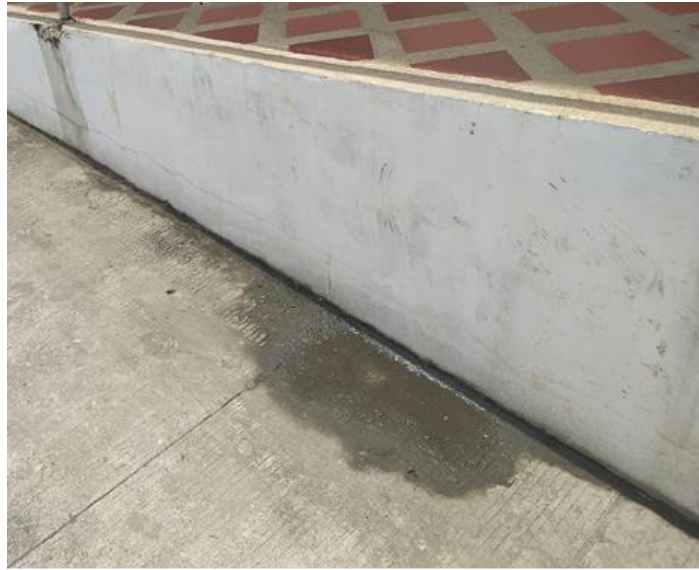
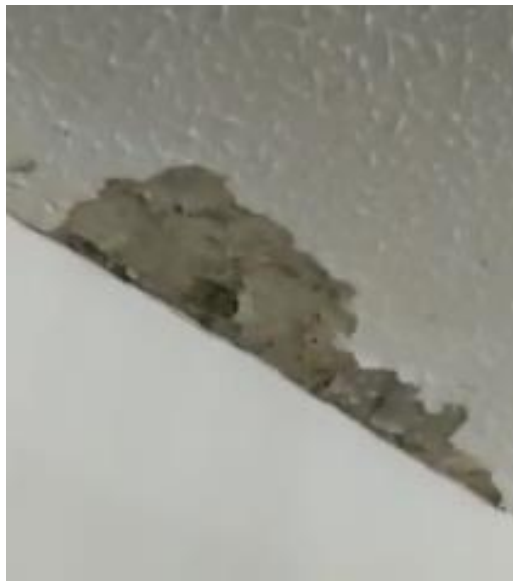
**Descripción de la lesión:** Se presenta desprendimiento de material de acabado de la placa de entepiso por humedad. Esta zona coincide con la vía pública ingreso principal de la edificación. Se analiza el exterior de la edificación encontrándose en vía pública un empozamiento de agua de esorrentía que permite que se filtre la humedad y pueda generar la lesión presentada.

**Lesión #5:** Lesión primaria: física por humedad de filtración. Lesión secundaria: Mecánica por desprendimientos. Se tipifica la causa como tipo directa física por agentes atmosféricos, Mecánica por la pérdida de adherencia, Como causas indirectas se puede apreciar la falta de mantenimiento.

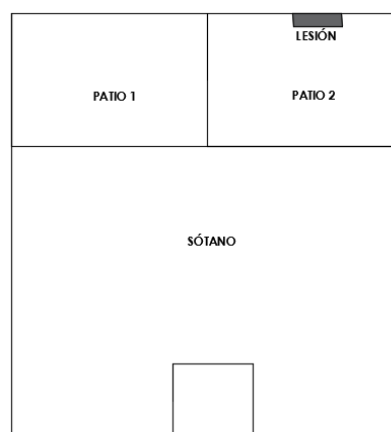
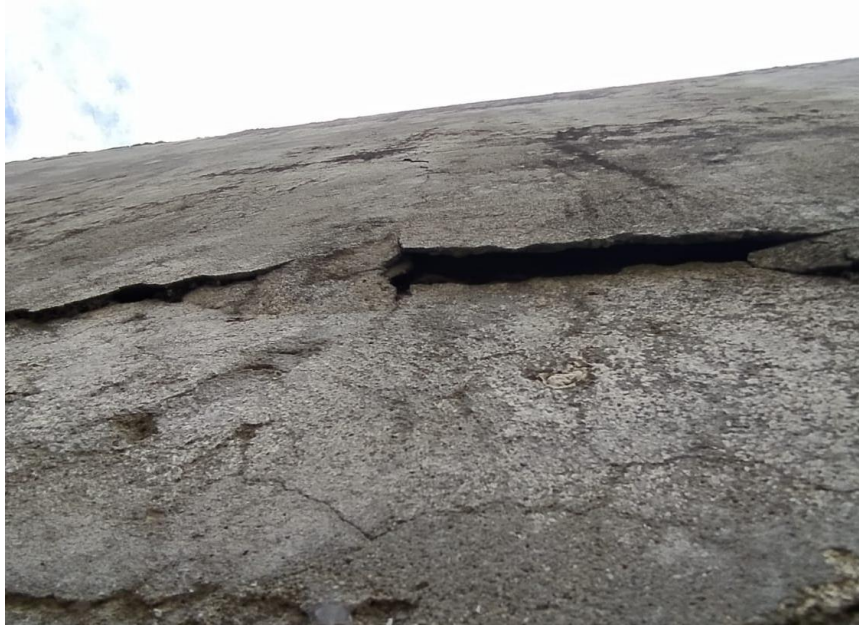
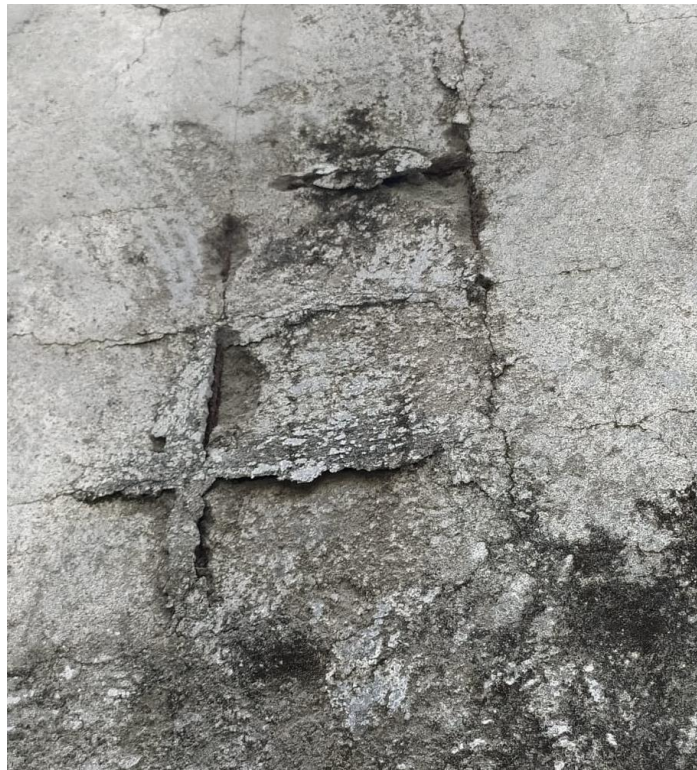
**Descripción de la lesión:** Se presenta desprendimiento de mortero de acabado, se evidencia pérdida de pasta por exposición a la intemperie y lavado de aguas lluvias, se evidencia la ubicación del acero de refuerzo por poco recubrimiento. Se puede considerar que el concreto o mortero utilizado para este muro no estaba diseñado para condiciones de exposición a la intemperie. Este material se evidencia en estado de deterioro, se observa poroso y desprende fácilmente.

**Lesión #6: Lesión primaria: física por suciedad por depósito, erosión atmosférica. Lesión secundaria: Mecánica por desprendimientos. Se tipifica la causa como tipo directa física por agentes atmosféricos, Mecánica por la pérdida de adherencia, Como causas indirectas se puede apreciar la mala calidad del material, ejecución del proyecto ya que no cumple con el recubrimiento mínimo requerido y la falta de mantenimiento.**

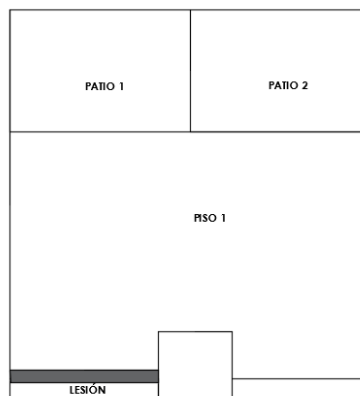
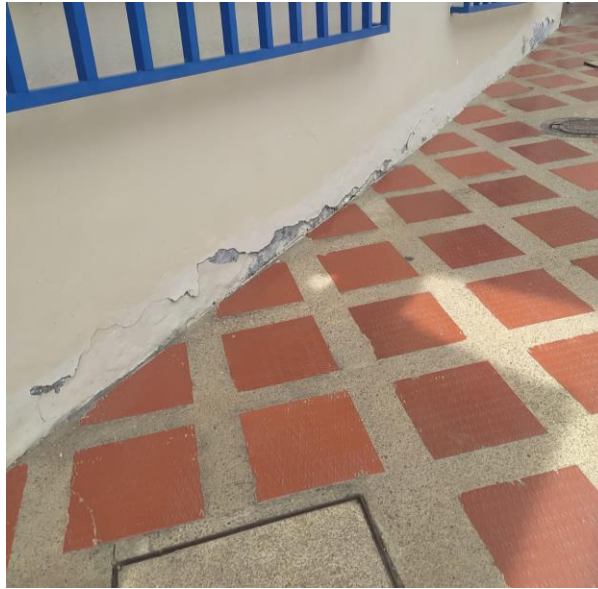
**Descripción de la lesión:** Se presenta desprendimiento de acabado de pintura por humedad de escorrentía. Se puede observar el cambio de coloración en la pintura de fachada que muestra la altura de flujo de aguas lluvias que se presenta de forma regular. Se puede afirmar que este material de acabado no está diseñado para estar con contacto directo a la humedad, presentándose así la lesión.

**Lesión #7:** Lesión primaria: física por humedad capilar, erosión atmosférica. Lesión secundaria: Mecánica por desprendimiento de acabado. Se tipifica la causa como tipo directa física por agentes atmosféricos, Mecánica por la pérdida de adherencia, Como causas indirectas se puede apreciar la deficiente concepción del proyecto y la falta de mantenimiento.

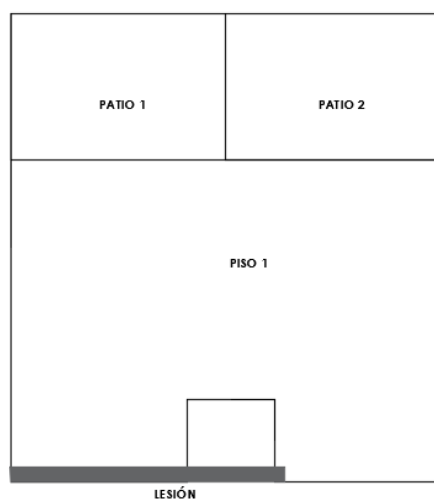
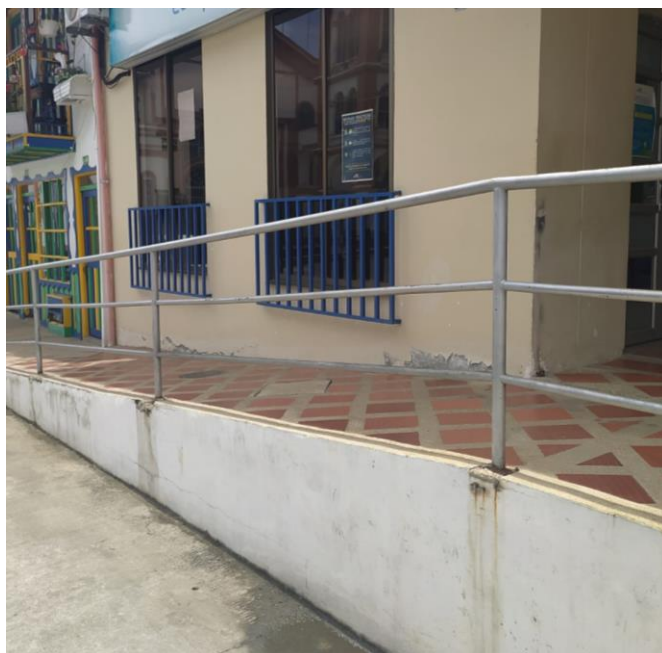
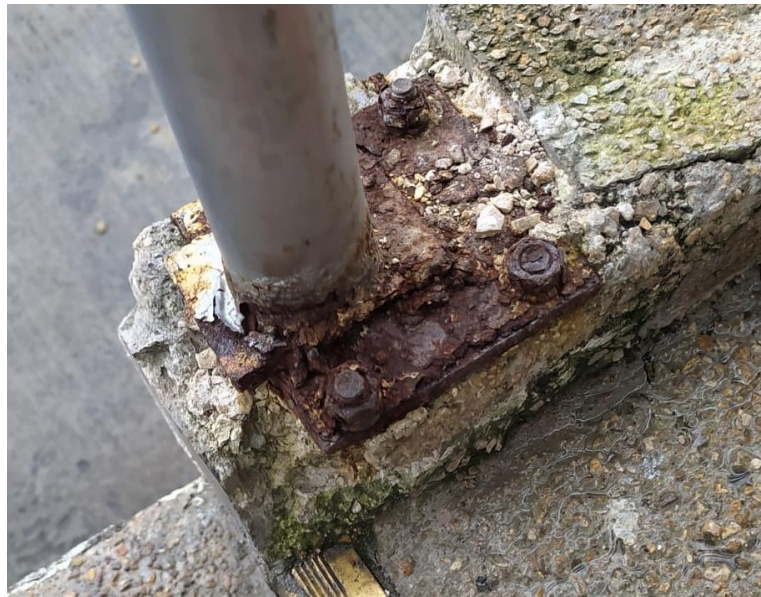
**Descripción de la lesión:** Se presenta corrosión de los elementos metálicos (platina y pernos) de la baranda de acceso al edificio. Esta corrosión desprende óxido que es arrastrado por las aguas lluvias y se evidencian en el muro de apoyo. El estado general de

estas platinas base es severo, lo cual se evidencia además en la inestabilidad de la baranda, ya que el óxido no permite el empotramiento necesario entre el concreto y el perno.

**Lesión #8: Lesión primaria: física por humedad capilar. Lesión secundaria: Químicas por corrosión Mecánica por desprendimiento de acabado. Se tipifica la causa como tipo directa física por agentes atmosféricos, Mecánica por la pérdida de adherencia, Como causas indirectas se puede apreciar la mala calidad del material y la falta de mantenimiento.**

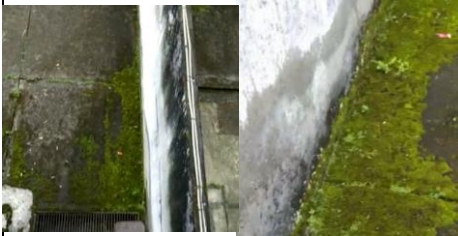
| FICHA IDENTIFICACIÓN DE LESIONES | | | | | | | | | | |
|---|---|---|---|---|---|---|---|---|---|--|
| DESCRIPCIÓN | SÓTANO DE LA EDIFICACIÓN, PATIOS POSTERIORES A LA INTEMPERIE, PLACA CONTRAPISO<br>PRESENTA MUSGO | | | | | MECÁNICAS | SISMOS | | | |
