**Estudio de Caso para Patología Estructural Presentada en el Edificio Manglar de la
Ciudad de Bogotá**

Programa de Patología de la Construcción

**Trabajo Profesional Integrado – TPI para optar al título de
Especialistas en Patología de la Construcción**

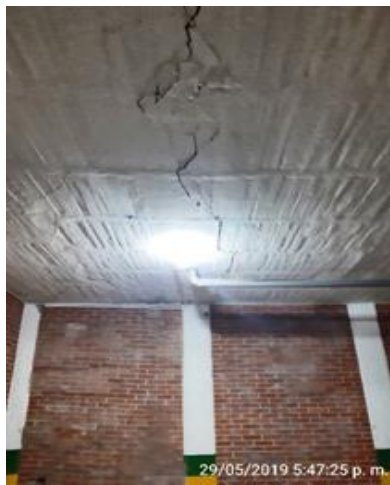
Figura 7. Vista Daños Registrados en Parqueadero. Fuente: Elaboración propia

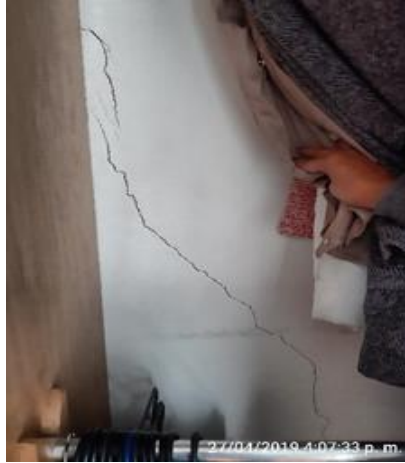
Figura 8. Vista en Detalle Daños Registrados en Zonas Privadas. Fuente: Elaboración propia

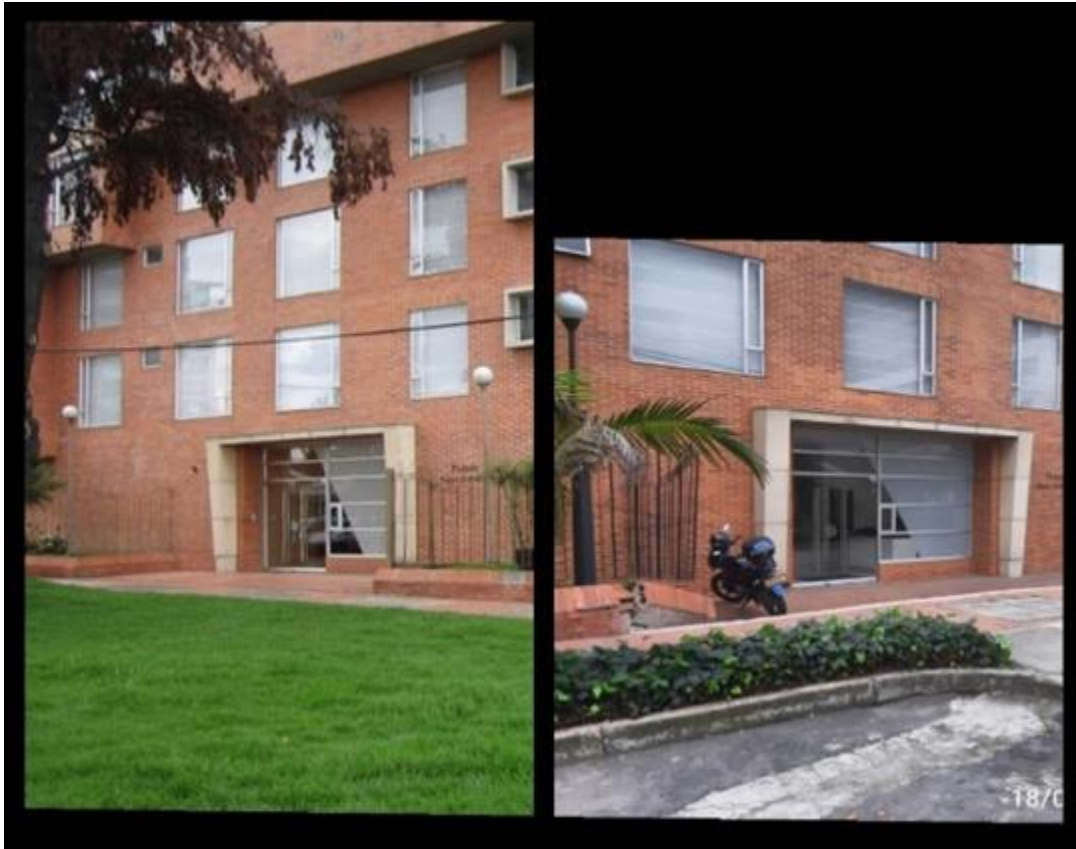
Figura 14. Comparación Asentamiento en Zona de Acceso, Estado en 2015 (Izquierdo) y en 2018 (Derecho).

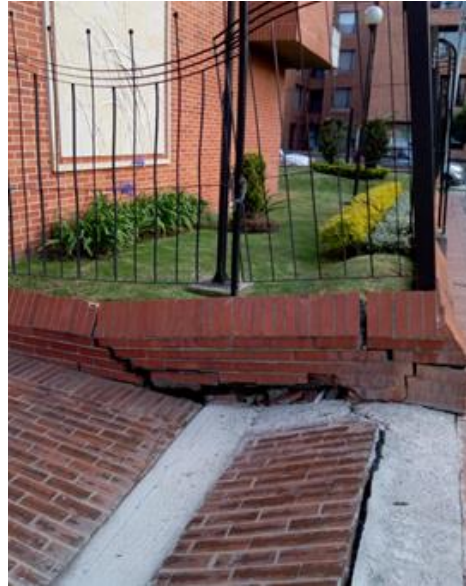
Figura 24. Daños en Acceso a Edificio en Abril de 2019. Fuente: Elaboración propia

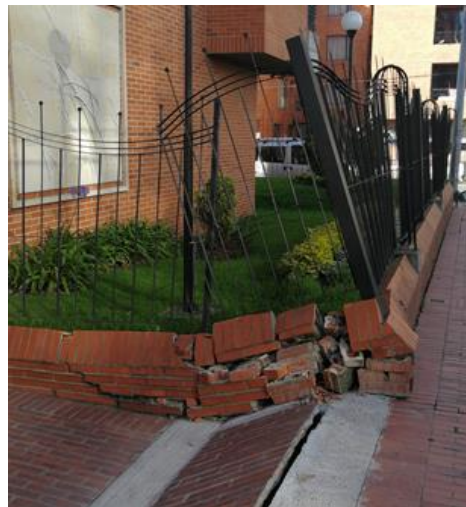
Figura 25. Daños en Acceso a Edificio en Junio de 2019. Fuente: elaboración propia

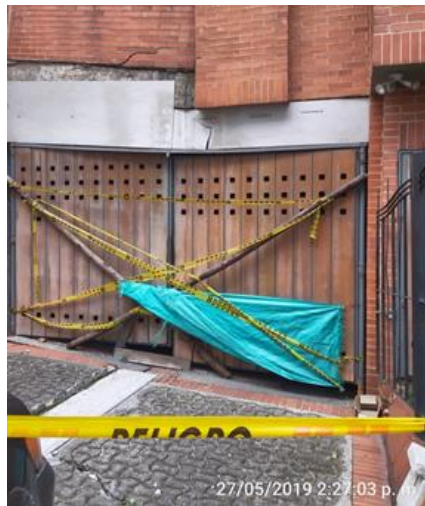
De igual manera, la puerta de acceso al parqueadero que se encuentra en el primer nivel se vio severamente afectada, debido a la pérdida de escuadría del vano gracias a los cambios abruptos de nivel y las deformaciones de la placa en la parte superior (véase la Figura 26). Estos daños acompañados por grietas y dislocaciones de los elementos impidieron que pudieran salir e ingresar carros a través de ese acceso y por ende al edificio, ocasionando daños funcionales y afectación a los residentes, ya que tuvieron que sacar sus vehículos y pagar parqueaderos adicionales o simplemente no pudieron volverlo a sacar.

Figura 26. Vista Frontal Puerta de Acceso a Parqueadero. Fuente: Elaboración propia

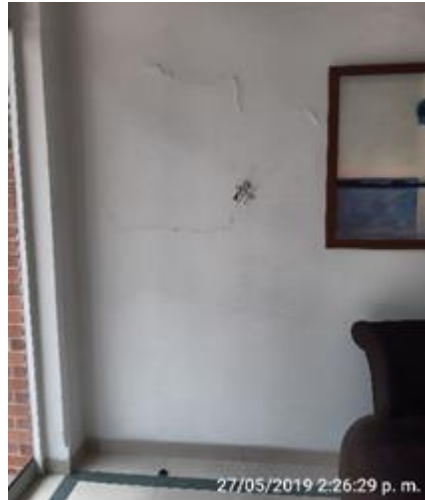
Figura 27. Vista Frontal Daños en Portería. Fuente: elaboración propia

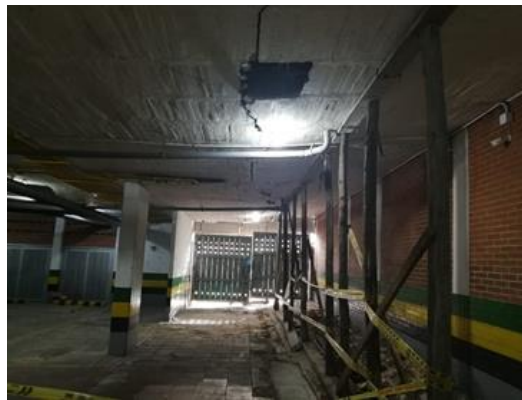
Figura 28. Vista hacia Muro Occidental, Daños en Costado Norte de Parqueadero. Fuente: Elaboración propia

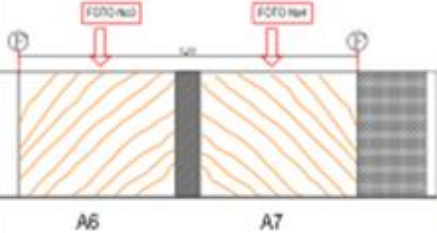
FOTO No2	
MURO DIAFRAGMA (RELLENO DE PORTICOS) APLASTAMIENTO DE ESQUINAS Y FISURACION DIAGONAL					
4MD	DAÑO: FUERTE	DESCRIPCIÓN DEL DAÑO			
CRITERIO

Fisuración diagonal que atraviesan las unidades.

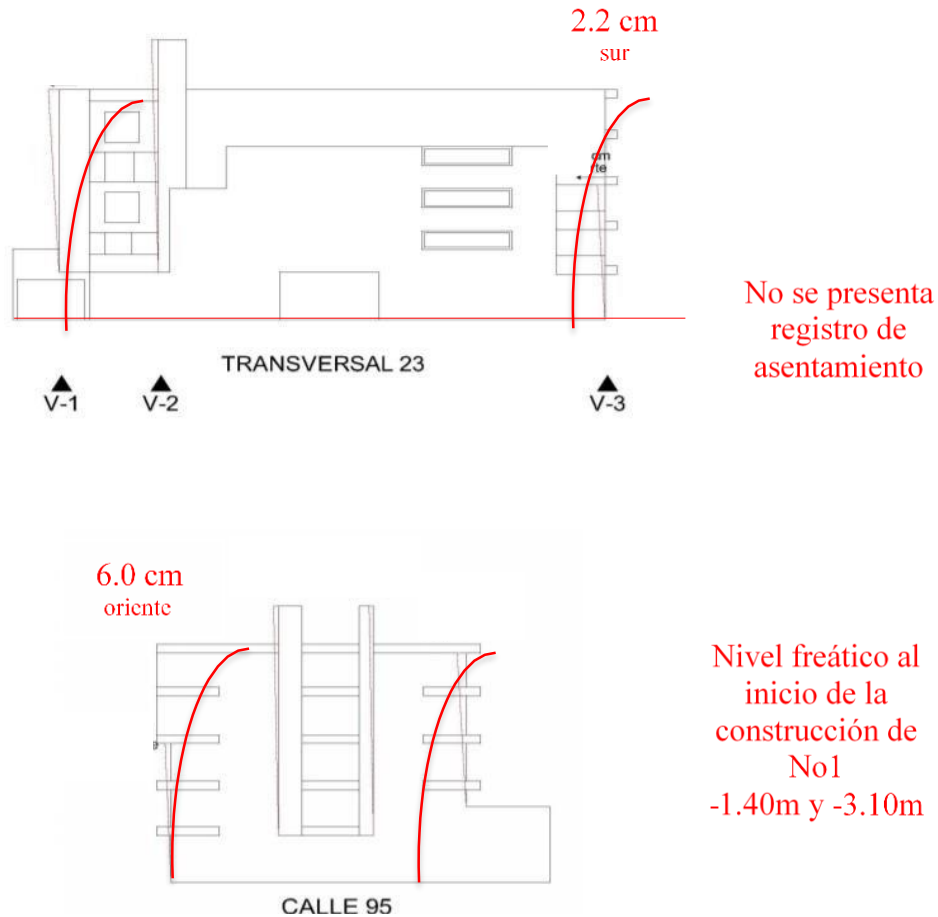
Al momento de analizar este caso (mayo de 2019) fueron medidos asentamientos de más de 20cm cuya dirección predominante es hacia el nor-occidente (NW), se han tenido tasas de asentamientos de cerca de 10mm/mes, razón por la cual se considera que el estado general de la construcción es grave con un porcentaje de daño del 60%. De igual manera se han evidenciado cambios y alteraciones en el nivel freático y escorrentías ya que al momento de realizar los sondeos y apiques para el estudio de suelos AUS-973 en noviembre del 2001 el nivel freático se encontraba entre los siguientes niveles: -1.70m y -3.20m medidos bajo el nivel actual del terreno. Y el último que hizo el Ing. William Ariza se encontró que las agua subsuperficiales eran bastante erráticas en su comportamiento ya que en unos sondeos aparecían a poca profundidad y en otros no se registró agua. (véase la Figura 47)

Figura 42. Inclinaciones Registradas del Edificio. Fuente: Elaboración propia a partir de Informe de topografía

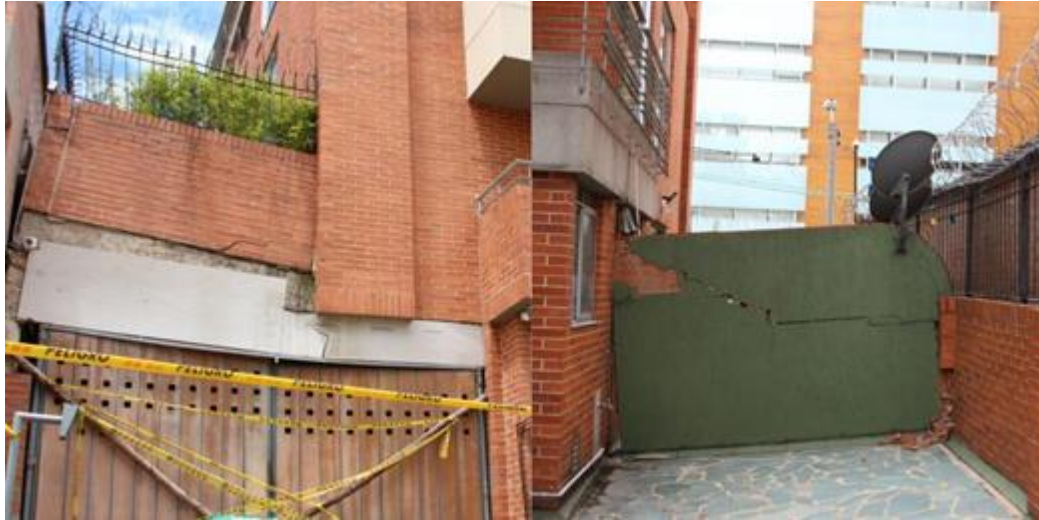
Sin embargo, en el año 2016 se inicia la construcción del Edificio n°.1, vecino por el costado norte; en el proceso de excavación y construcción de la cimentación; se afecta la parte norte del edificio (véase la Figura 43) Manglar, con daños significativos en elementos como muros, pisos y placas, pero no estructurales.

Figura 43. Vista Generales Daños en Costado Norte de Edificio Manglar. Fuente: Elaboración propia

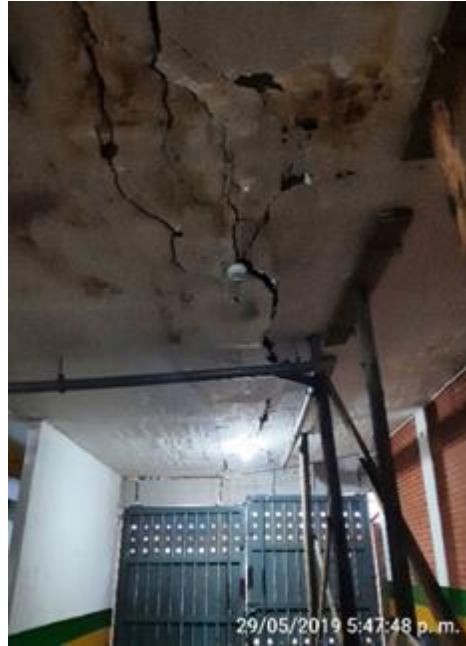
Como consecuencia de lo anterior, la plataforma del segundo piso sufrió daños estructurales, dando lugar al cierre del área de parqueos del edificio (véase las Figuras 49 y 50 y el Anexo A, fichas 4 – 13: tipificación de lesiones y levantamiento de daños zona parqueadero), cuyo acceso, ubicado en el costado norte muestra fracturas en la mampostería y desajuste total de la puerta, de igual manera el acceso de principal del edificio se ha visto bastante afectado, ya que los asentamientos severos han generado una alteración de su nivel modificando la condición de accesibilidad del edificio (véase la Figura 44).

Figura 44. Vista General Fractura Placa de en Zona de Acceso a Parqueadero. Fuente: Elaboración propia

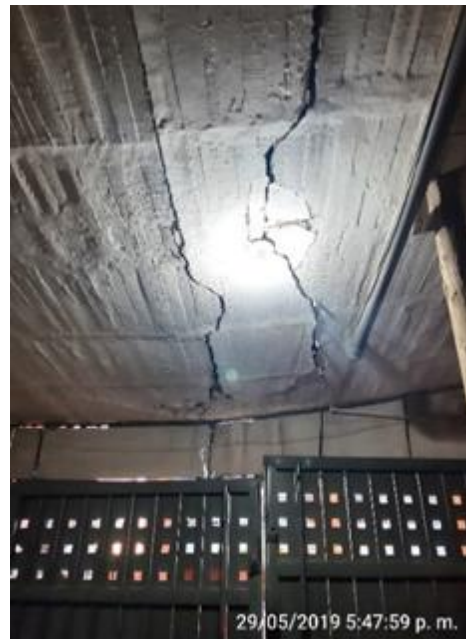
Figura 45. Fractura en Placa, Pérdida de Escuadría en Vano de Puerta de Acceso a Parqueadero. Fuente: Elaboración propia

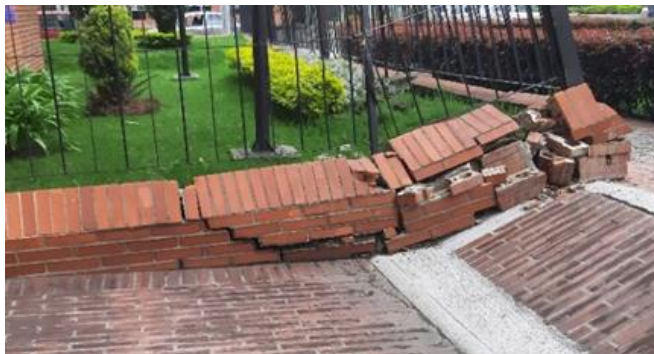
Figura 46. Vista en Detalle Alteración del Nivel en Acceso Principal a Edificio. Daños en Antejardín. Fuente: Evaluación Estructural S.A.S.

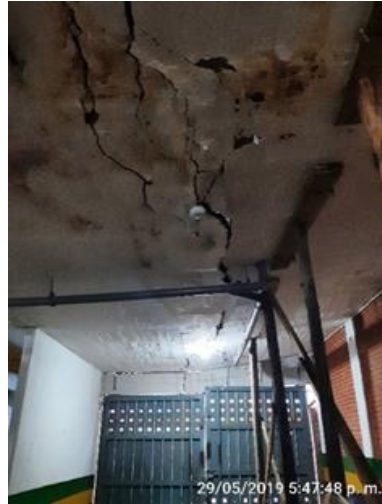
solicitado por el IDIGER, así como su posterior demolición y reconstrucción por parte de la constructora del Edificio n°.1 , debido al riesgo de colapso que presentaba este sector de la estructura.

Figura 47. Vista Inferior Fractura en Placa Plataforma Costado Norte. Fuente: Elaboración propia

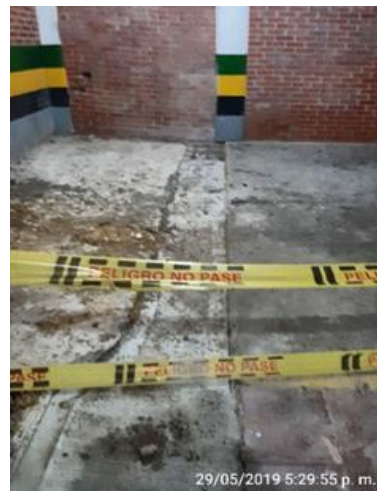
Figura 48. Vista general daños en placa de contrapiso en zona de parqueadero. Fuente: Elaboración propia

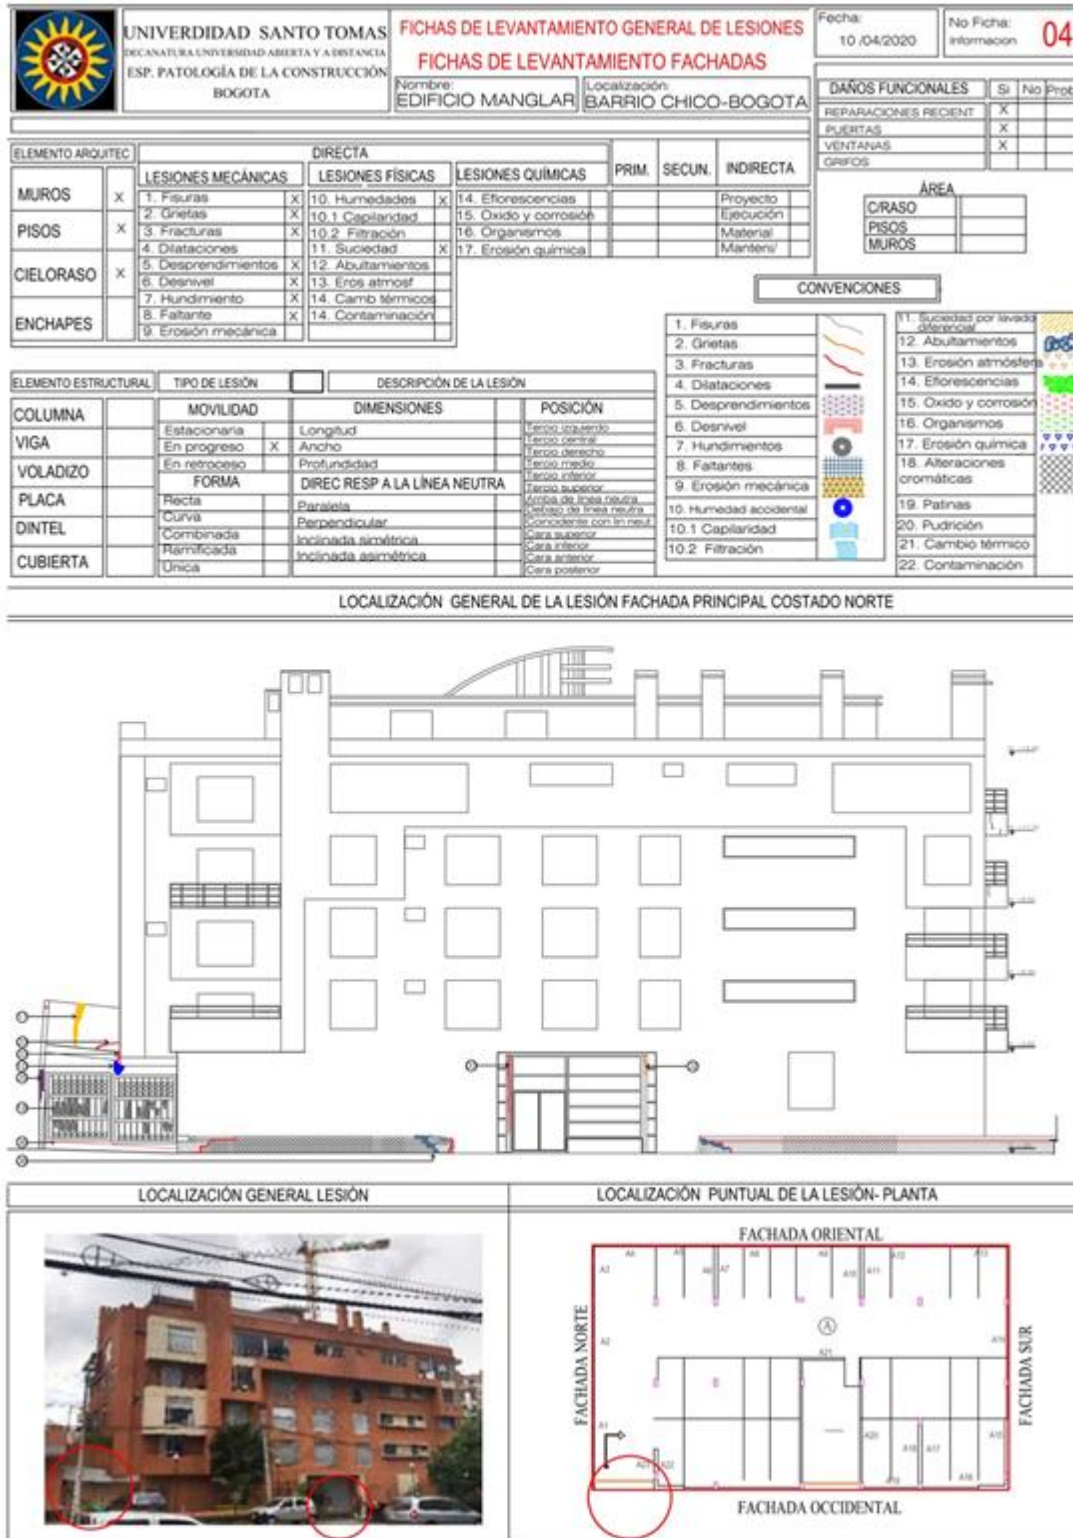
Figura 49. Fichas Levantamiento de Daños Generales en Fachada. Fuente: Elaboración propia

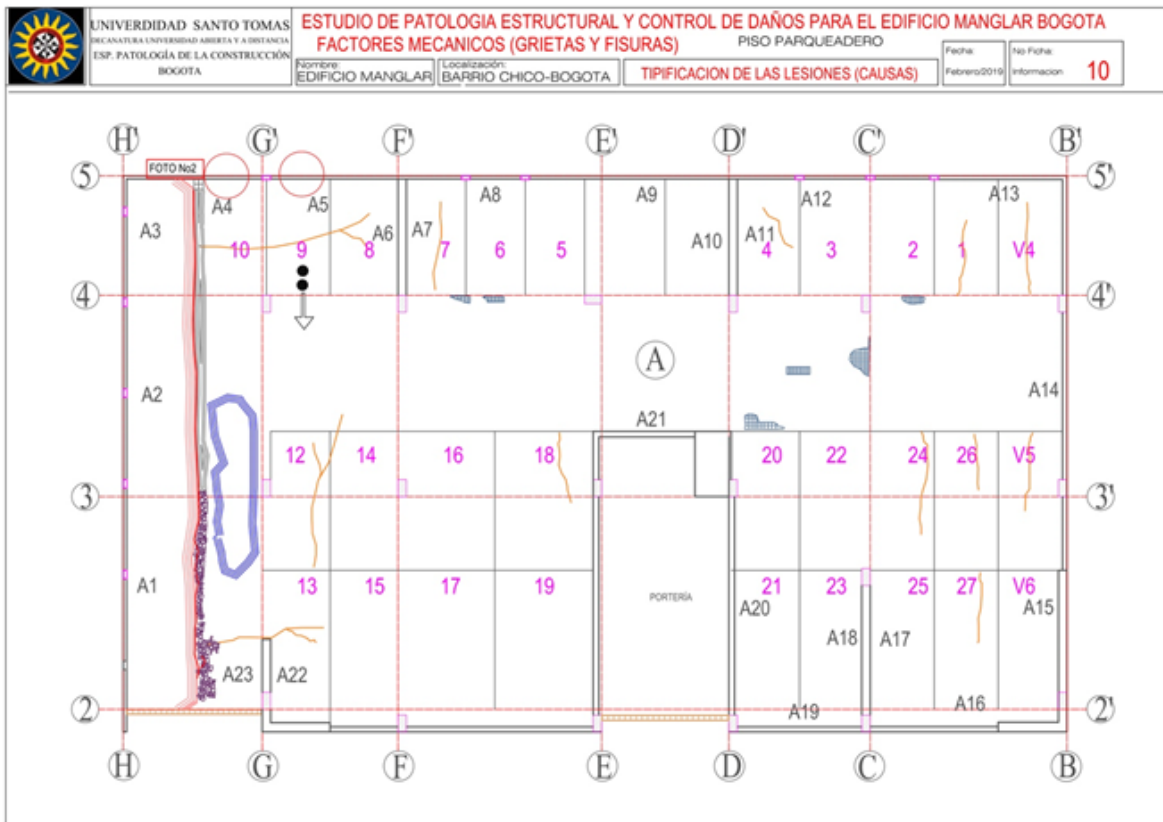
Las fichas previamente presentadas y el registro fotográfico evidencian los daños severos en la plataforma del costado norte del edificio Manglar, las cuales corresponden a fracturas en sentido oriente occidente de la placa, desniveles severos, humedad y empozamiento, así como fracturas en acabados. Los planos presentados a continuación corresponden al registro de los daños de la placa de segundo piso, por su cara inferior (véase la Figura 51) y superior (véase la Figura 52 y el Anexo A, fichas 10 y 11).

Figura 51. Planta Registro de Daños Vista Inferior Placa. Fuente: Elaboración propia

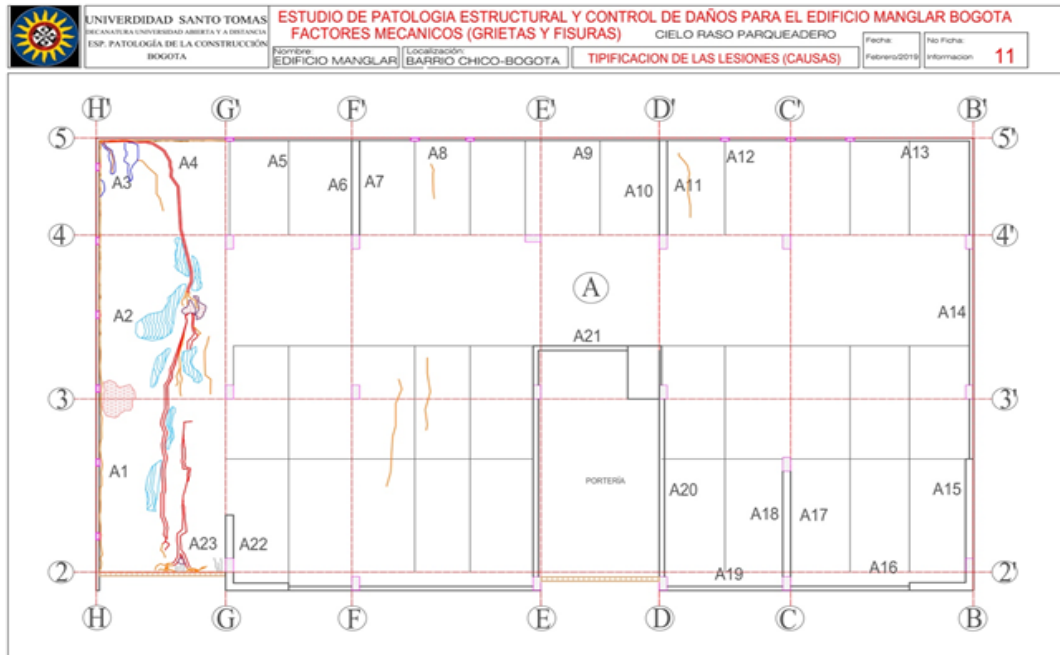
Figura 52. Planta Registro de Daños Placa Vista Superior Zona de Parqueo. Fuente: Elaboración propia

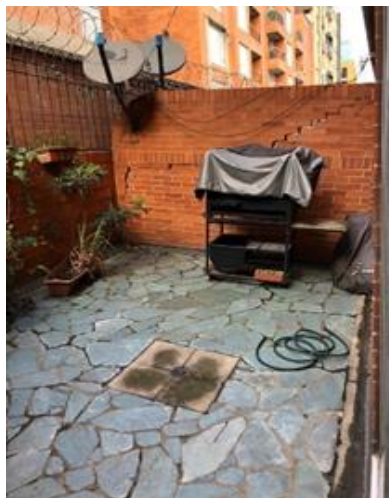
Figura 54. Fractura de Muro Divisorio. Fuente: Elaboración propia

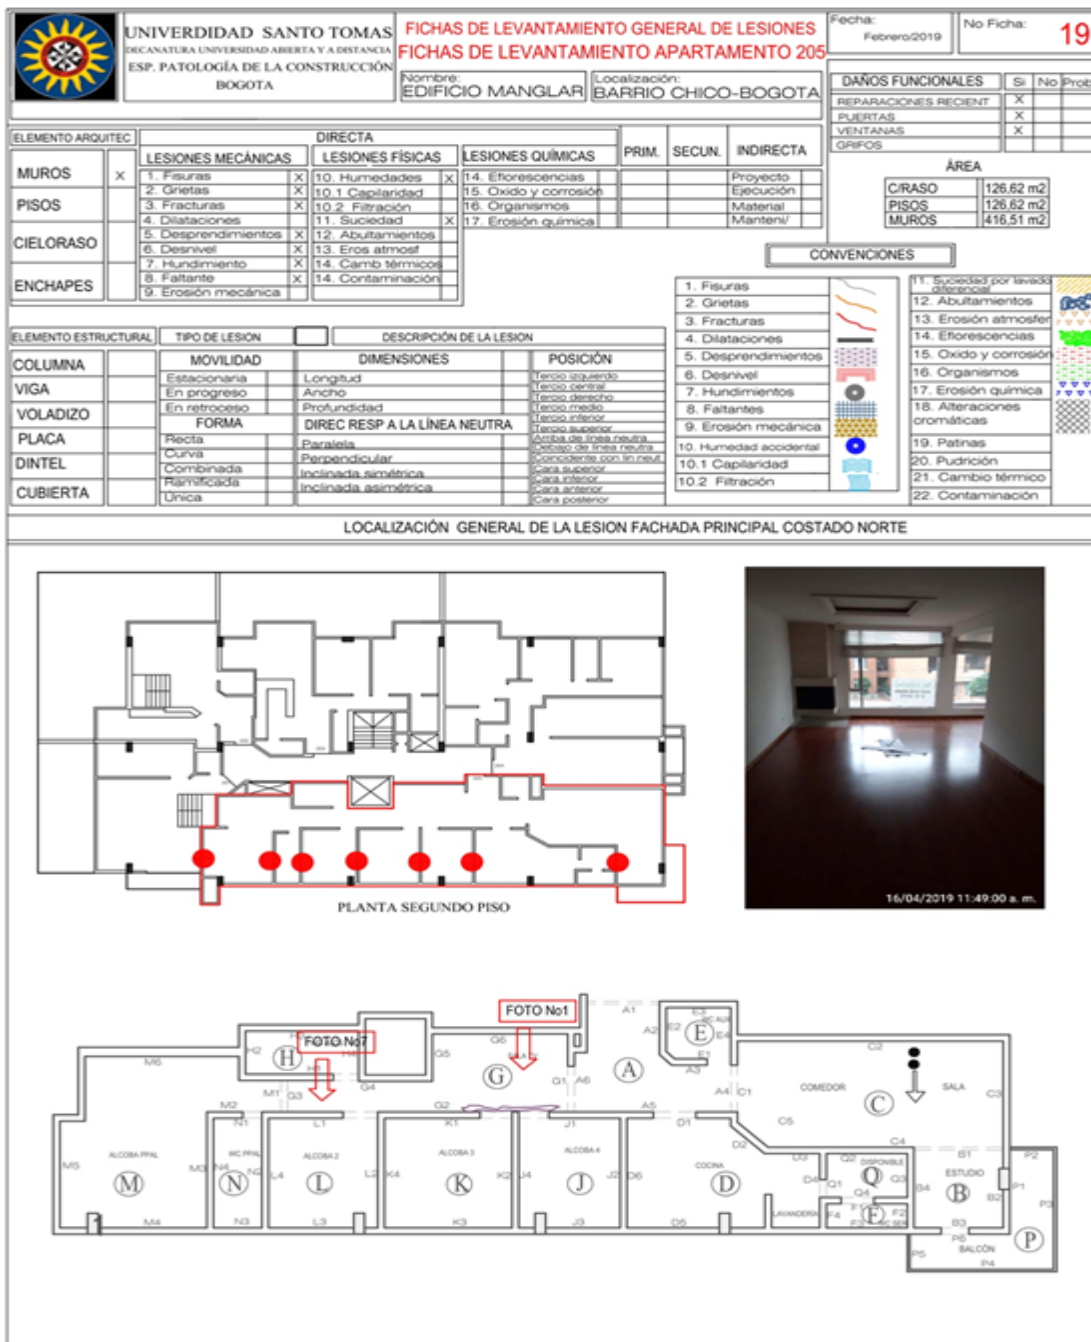
Figura 55. Ficha Levantamiento de Daños Apartamento 205. Fuente: Elaboración propia

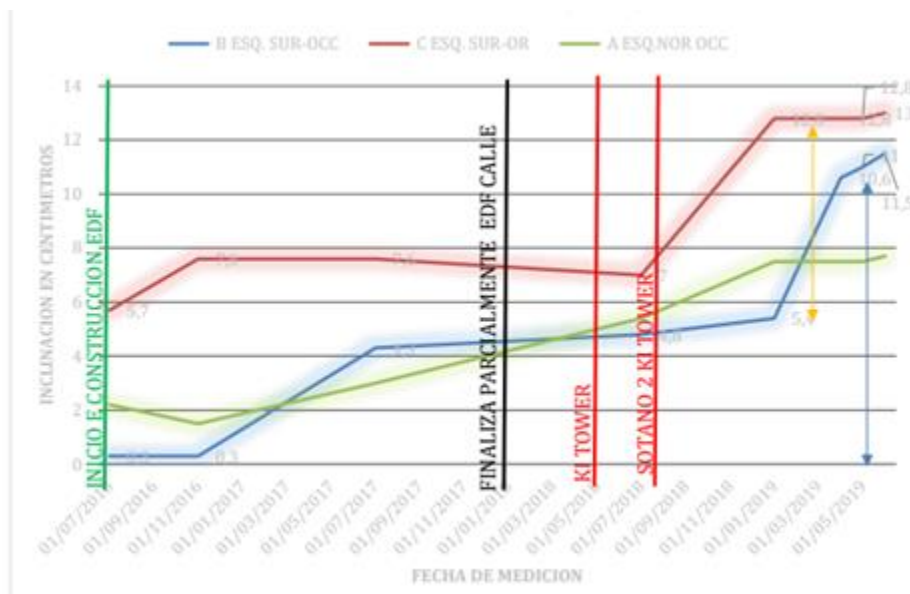
Figura 62. Variación de la Inclinación del Edificio Manglar con Respecto a la Construcción de los Edificios Colindantes. Fuente: Elaboración propia

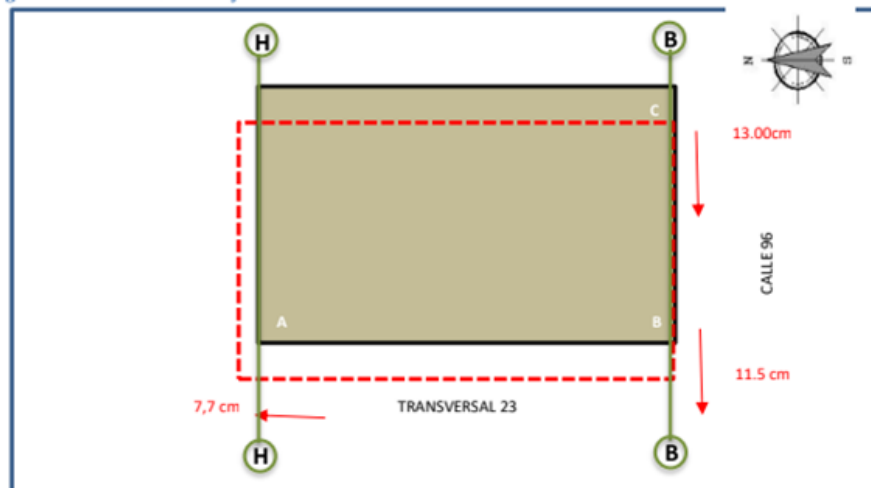
Figura 64. Variación de la Inclinación del Edificio Manglar, Después de la Construcción del Sótano del Edificio nº.2. Fuente: Elaboración propia

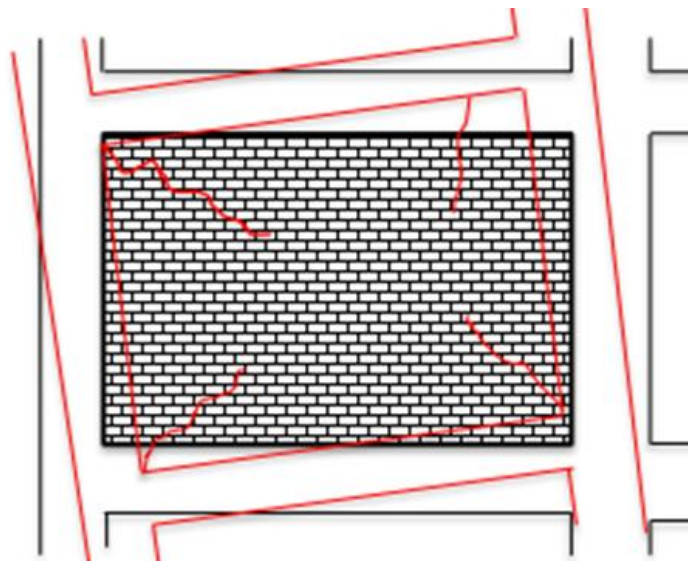
Figura 65. Efecto que Causa la Inclinación del Edificio Sobre Muros de Mampostería. Fuente: Elaboración propia
