ESTUDIO PATOLÓGICO CORPORACIÓN DE ABASTOS DE BOGOTÁ S.A. – CORABASTOS

UNIVERSIDAD SANTO TOMÁS
DECANATURA EDUCACIÓN ABIERTA Y A DISTANCIA – DUAD
ESPECIALIZACIÓN EN PATOLOGÍA DE LA CONSTRUCCIÓN
BOGOTÁ, SEPTIEMBRE DE 2020

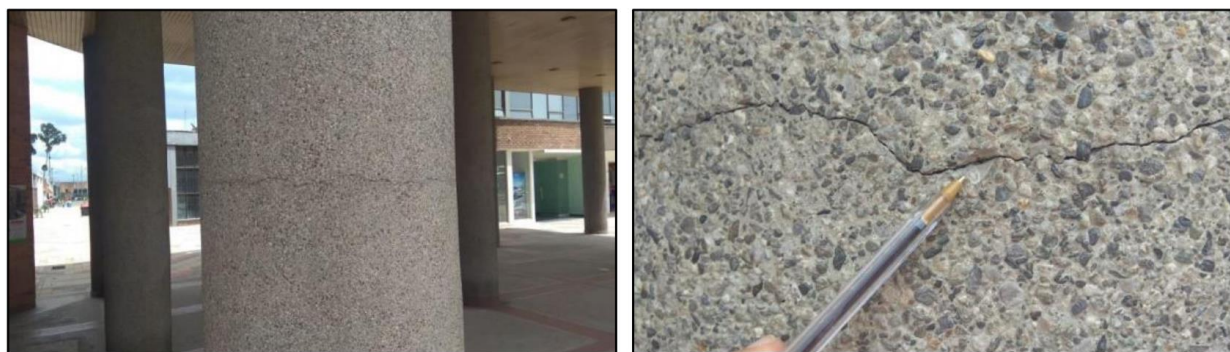
Figura 11. Columnas afectadas en edificio administrativo. Fuente Propia

Edificio Administrativo. En el hall de acceso se tienen 12 columnas circulares distribuidas en 3 grupos de 4 y se hallaron 8 de estas columnas con una fisura perimetral a la mitad de la altura como se muestra en la figura 11. Las 4 columnas centrales no tienen daño visible y solo las laterales presentan la patología, además las fisuras son casi idénticas en las 8 columnas afectadas y ninguna de las fisuras tiene inclinación sino que todas son horizontales, y la edificación se trata de una estructura de tan solo 4 pisos, por lo que el diámetro de las columnas de 60cm es suficiente para esta estructura, no se observan fisuras verticales ni fisuras en otros puntos de las columnas razón por la que luego de analizar posibles causas como una sobre carga, carbonatación, o refuerzo superficial con poco recubrimiento, se puede concluir que se trata de un efecto producido por el gradiente térmico en las horas más calurosas e iluminadas del día.

Las columnas centrales por su disposición no tienen contacto directo con la luz solar y las laterales están sometidas a sombra para todas a la misma altura, dando en el punto medio de la altura de las columnas cerca del mediodía. Debido a que una parte de la columna tendrá contacto con la luz solar y otra parte permanece en la sombra, se produce un diferencial térmico que da como resultado un esfuerzo en el punto donde limita la luz y la sombra, que, aunque no es suficiente para afectar la integridad del elemento, produce el efecto de fatiga a lo largo de los días y meses hasta que el recubrimiento hecho con texturizado de granito falla.

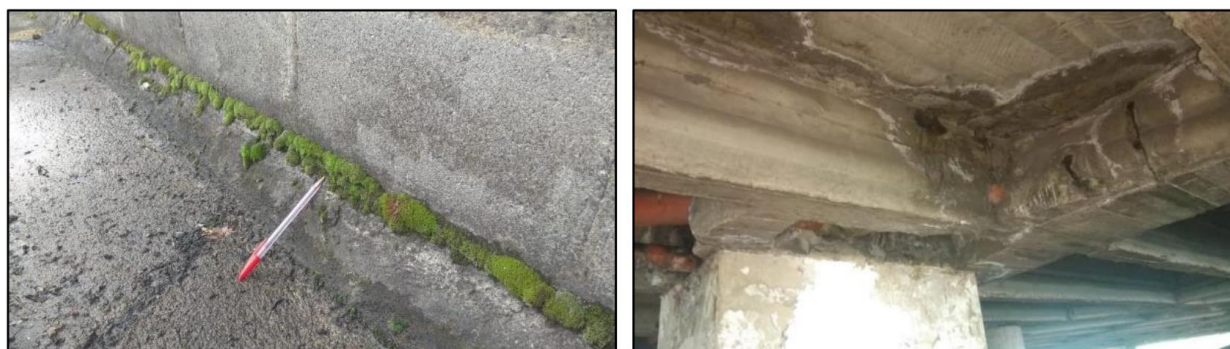
Figura 12. Principales Patologías en edificio de parqueaderos. Fuente propia

Edificio de parqueadero. Se observaron palomas con sus nidos, musgo en gran parte de las vigas, humedad excesiva y algunos desprendimientos de material en las columnas, todas patologías desencadenadas por la falta de mantenimiento en la estructura, la cual ha perdido el sello de junta en las losas de cubierta desde varios años atrás, donde se formó musgo que atrapa la humedad del aire y mantiene un flujo de agua constante hacia el interior de la edificación, en un proceso que se autoalimenta, pues a más musgo más humedad al interior, que producirá más musgo y humedad en placas y columnas al interior, como se logra apreciar en la figura 12.

Debido a la misma falta de mantenimiento se observa la proliferación de palomas, y los goteos en puntos de unión de algunas redes sanitarias y de aguas lluvias que están descolgadas al

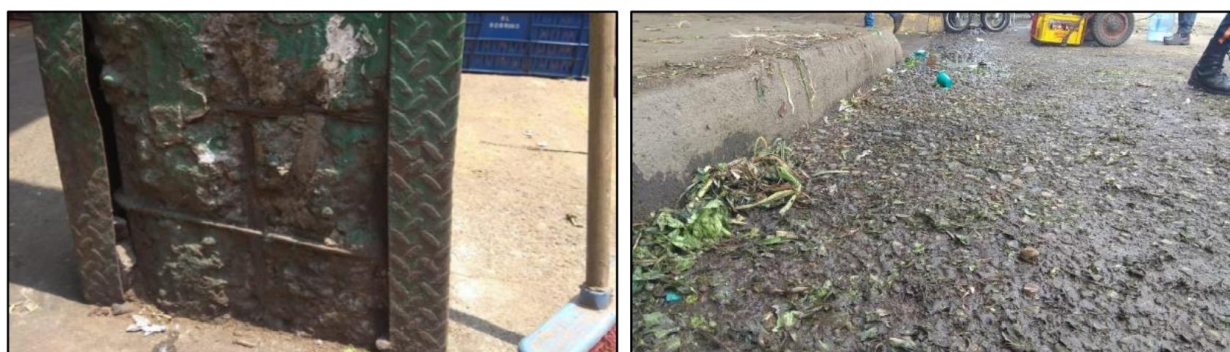
Figura 13. Principales Patologías en zona de bodegas. Fuente Propia

Bodegas. Se observa principalmente dos patologías. Primero Carbonatación en las columnas de concreto que causa el agrietamiento de las columnas y en algunos casos la pérdida del material de recubrimiento. Proceso que se acelera dada la falta de mantenimiento y el estacionamiento en reversa junto a estas zonas de cientos de vehículos pesados para descargar alimentos.

En segundo lugar, se observa pérdida de pasta de cemento en los pisos de concreto y vías internas que dejan suelto el agregado grueso, situación que se presenta mayormente cerca a los andenes por la acumulación de ácidos provenientes de los lixiviados generados por los alimentos que se transportan y comercializan. Estas dos situaciones se pueden apreciar en la figura 13.

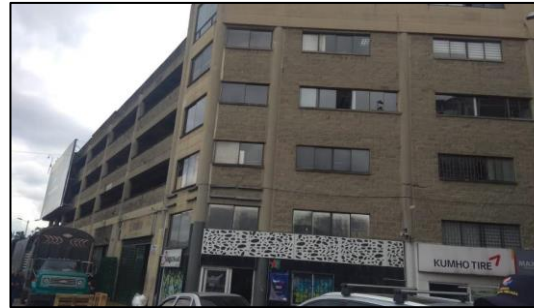
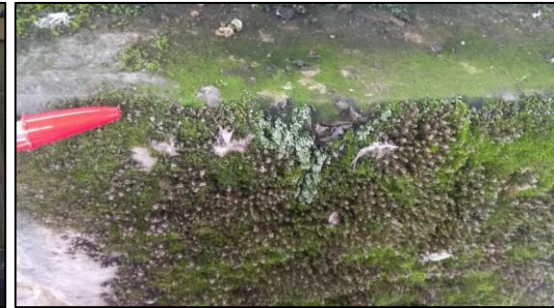
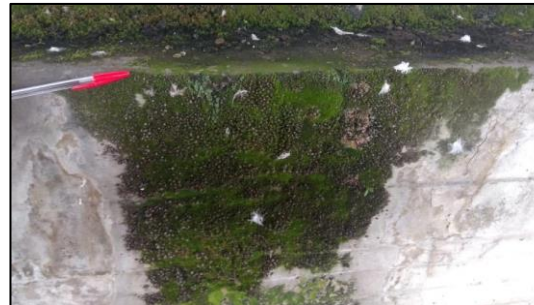
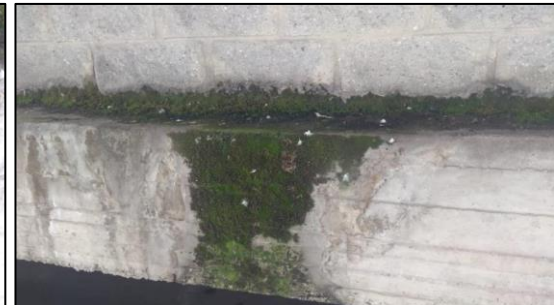
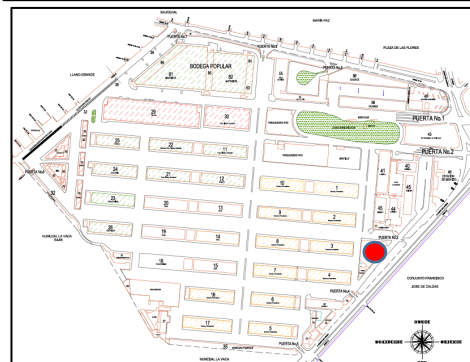
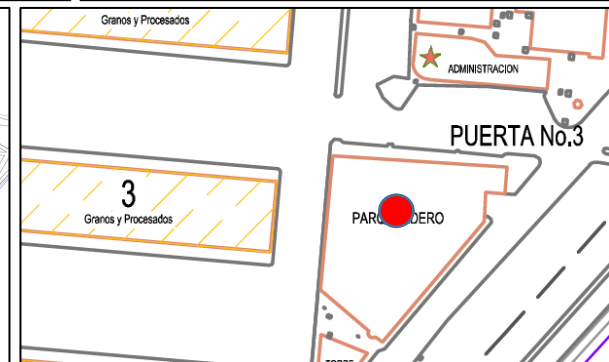
Descripción: El edificio de parqueadero de 5 pisos de altura se encuentra en el costado oriental de Corabastos, frente a la administración. En la parte central del edificio se tiene una rampa de acceso a todos los pisos y en la rampa que lleva del piso 4 al 5 se encuentra una viga cubierta de musgo. Aunque el musgo está muy crecido el daño a la estructura está en sus etapas iniciales

Recomendaciones: Retirar completamente el musgo, limpiar, lavar y aplicar hidrófugo. Se debe corregir problemas de filtraciones en piso superior para evitar que vuelva a aparecer

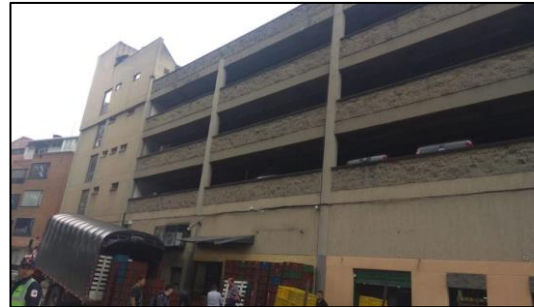
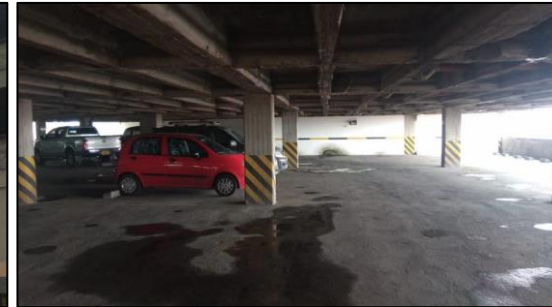
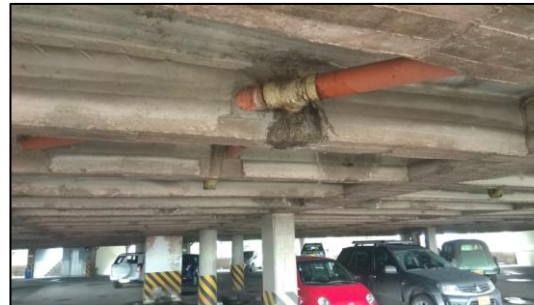
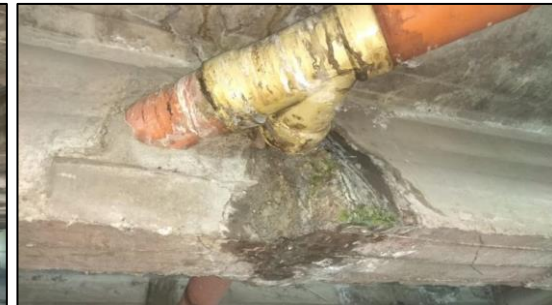
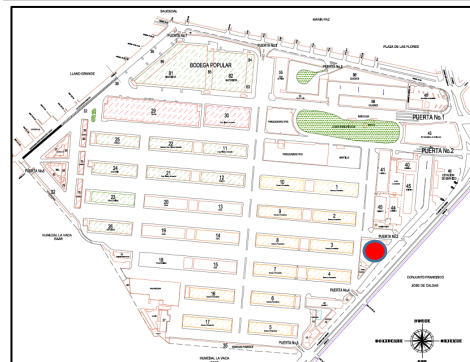
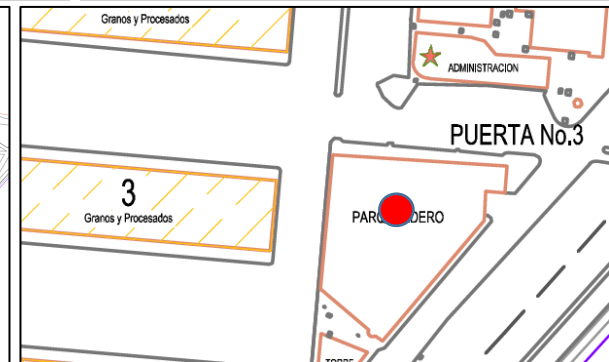
Por la cantidad de agua que se filtra al interior de la viga es posible tener afectación del acero

Recomendaciones: Reparar la unión de la Yee con los tubos para evitar filtraciones, hacer un mapeo de corrosión mediante medición de voltajes para determinar el grado de corrosión del acero y saber si se requiere una reparación mayor en la viga

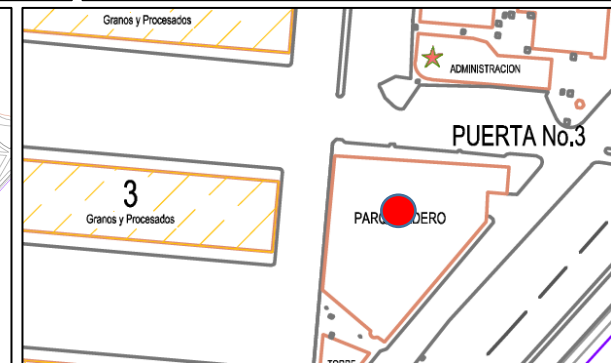
Descripción: El edificio de parqueadero de 5 pisos de altura se encuentra en el costado oriental de Corabastos, frente a la administración. En la parte central del edificio se tiene una rampa de acceso a todos los pisos y en el piso 4 se presentan filtraciones importantes de agua por múltiples zonas de la placa, generando crecimiento de hongos, eflorescencias verdes y blancas, estas últimas bajo placa de piso 5 y los hongos sobre placa de piso 4

Recomendaciones: Limpiar, lavar y aplicar hidrófugo en piso y en techo. Se debe corregir problemas de filtraciones en piso superior para evitar que vuelva a aparecer

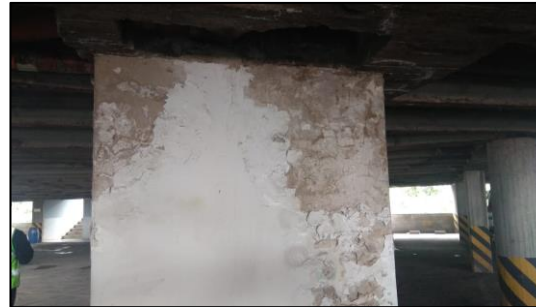
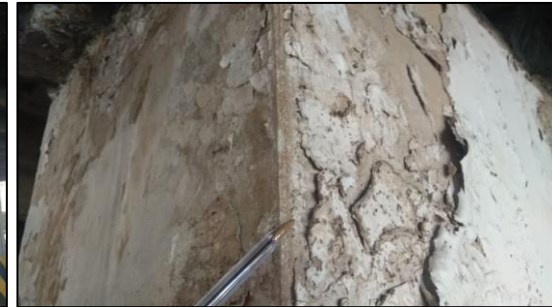
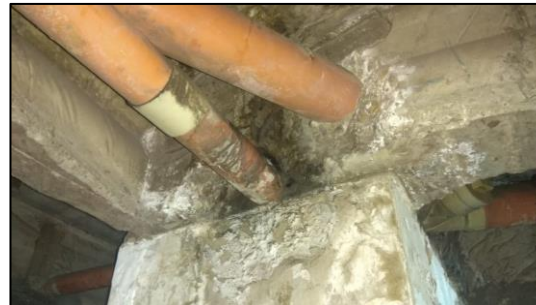
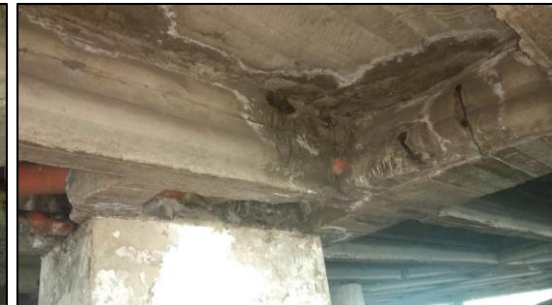
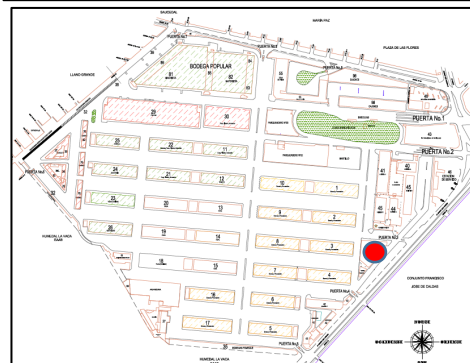
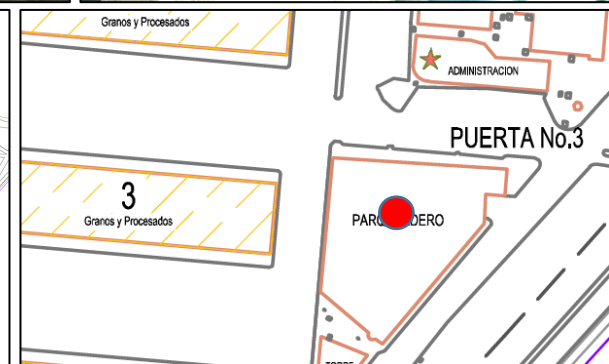
Descripción: El edificio de parqueadero de 5 pisos de altura se encuentra en el costado oriental de Corabastos, frente a la administración. En la parte central del edificio junto a la rampa de acceso se tiene un ducto con gabinetes contra incendio y en el piso 4 se tiene red de aguas lluvias con fugas en la unión de dos vigas y el ducto, la cual ya muestra levantamiento de pintura, humedad excesiva y eflorescencias en todos los elementos. Por la cantidad de agua que se filtra al interior de la viga es posible tener afectación del acero

Recomendaciones: Reparar red de agua lluvia para evitar filtraciones, hacer un mapeo de corrosión midiendo voltajes para determinar el grado de corrosión del acero y saber si se requiere una reparación mayor en las vigas. Limpieza y pintura.

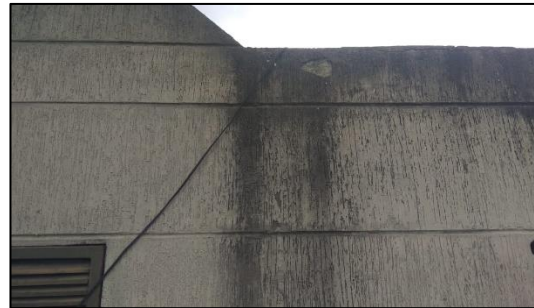
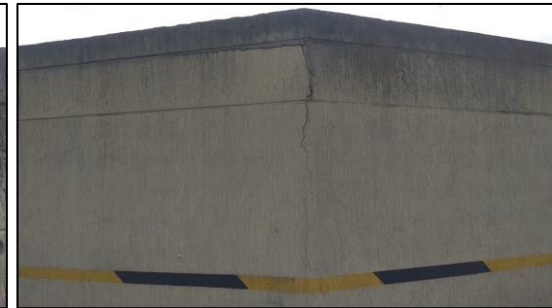
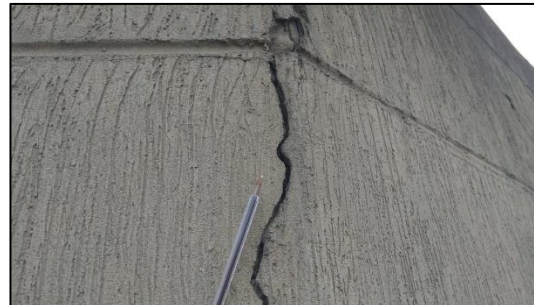
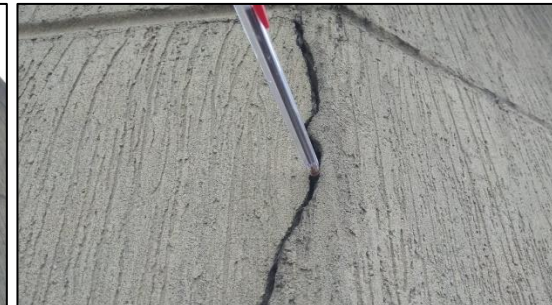
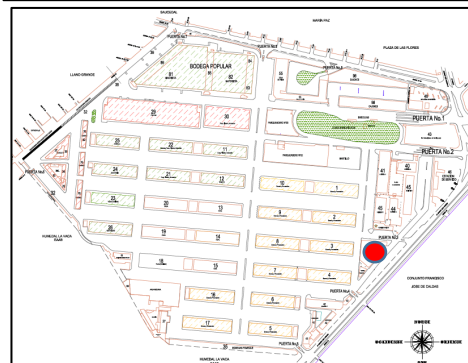
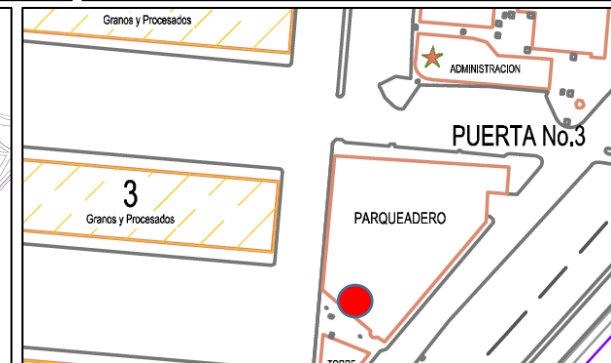
Descripción: El edificio de parqueadero de 5 pisos de altura se encuentra en el costado oriental de Corabastos, frente a la administración. En la parte superior al costado sur colinda con unas oficinas de seguridad presentando grietas y suciedad excesiva en el muro colindante.

Recomendaciones: Hacer seguimiento a la grieta para saber si esta activa, pues no se puede reparar el muro hasta consolidar la grieta. Hacer limpieza general e instalar un flanche para evitar el ensuciamiento

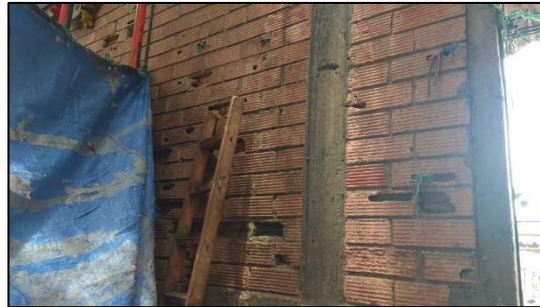
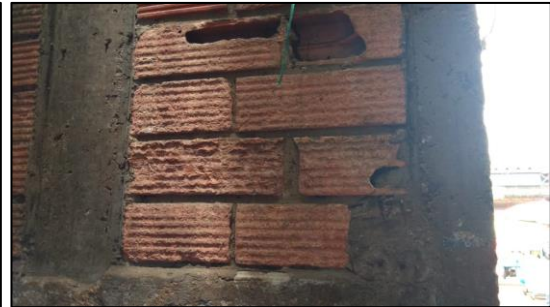
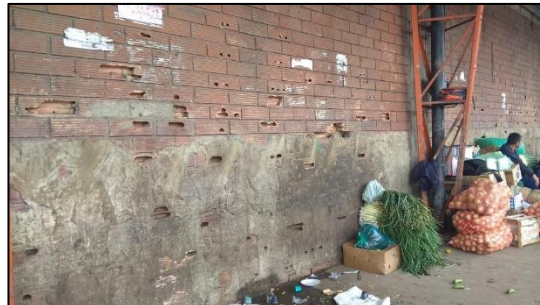
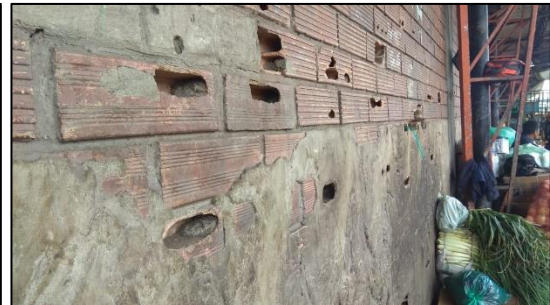
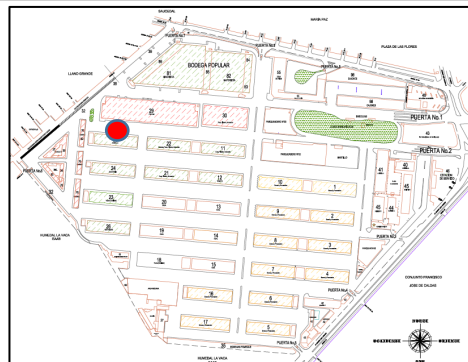
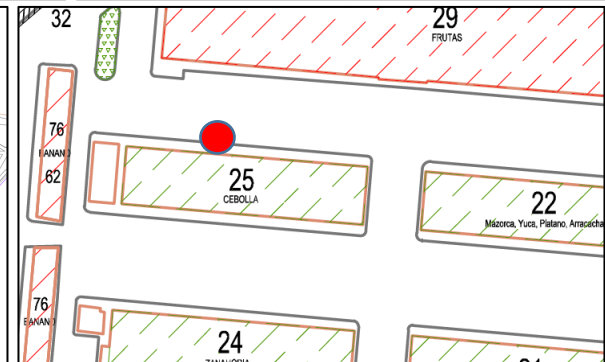
Descripción: Los muros perimetrales de la mayoría de las bodegas se encuentran con un desgaste avanzado al interior por el roce continuo con los bultos de comida, dejando casi lisos bloques con textura corrugada. En la zona externa se observa el mismo proceso por efecto del viento y la lluvia. Adicionalmente se observan múltiples agujeros o perforaciones realizadas de manera manual por los comerciantes para guardar elementos menores como esferos, o para atar cuerdas

Recomendaciones: Tapar los agujeros con mortero y hacer campañas a los comerciantes donde se les enseñe a no perforar la mampostería. Las piezas más deterioradas pueden ser reemplazadas por otras de mayor resistencia

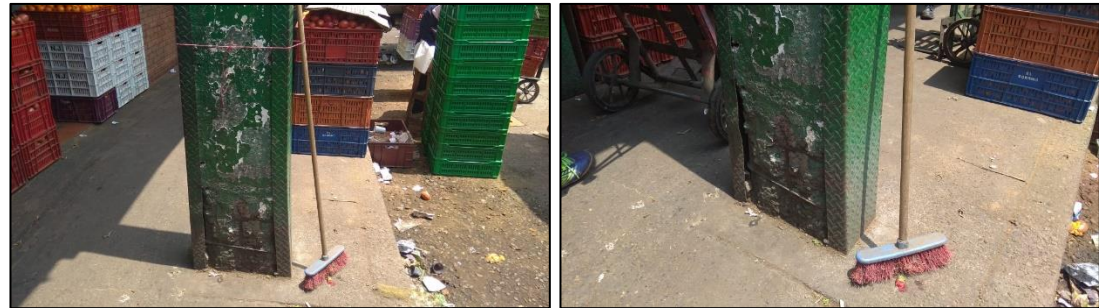
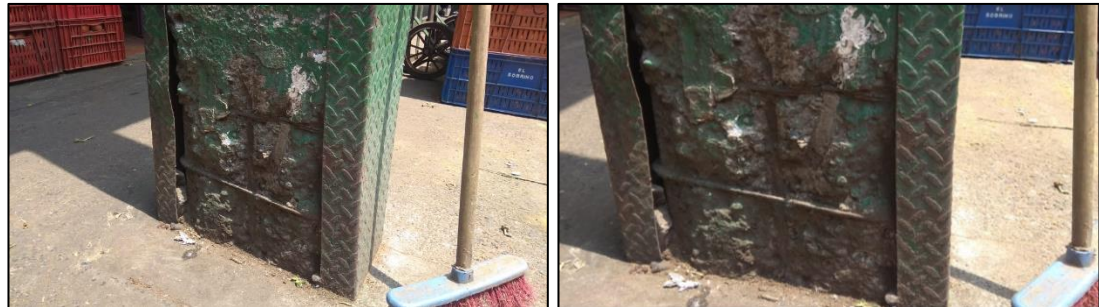
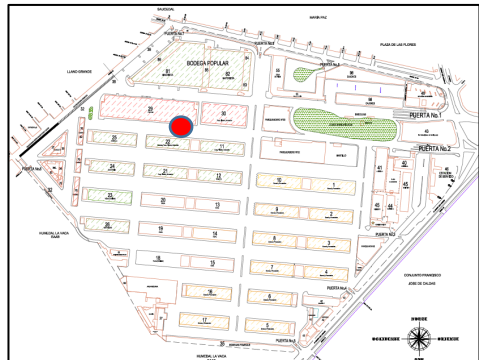
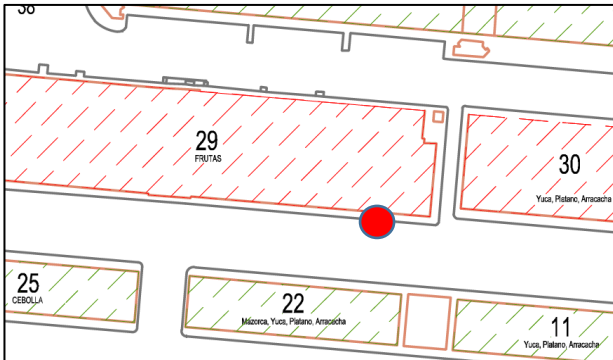
Descripción: Aunque la mayor parte de las bodegas tienen estructura metálica, las bodegas 29 y 30 tienen estructura en concreto. Se observa una columna con desprendimientos de material en la zona baja dejando expuesto el acero de refuerzo con varilla lisa. Pudo ocurrir por efecto de golpes, acido de los alimentos que degradan el concreto, carbonatación, o una mezcla de estos procesos. Se observa que la columna fue reforzada con perfiles metálicos en su exterior pero ya presentan ondulaciones en la misma zona baja

Recomendaciones: Hacer un encamisado en concreto de alta resistencia, impermeabilizado y con aditivos que permitan resistir los ácidos, que garantice una capa de recubrimiento de 4cm sobre el acero de refuerzo.

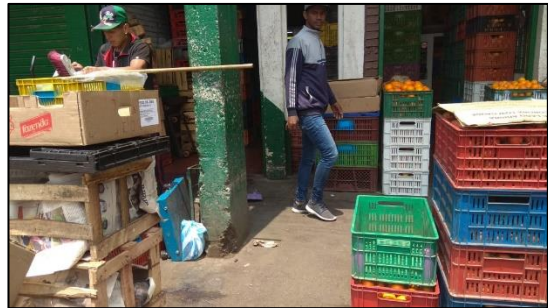
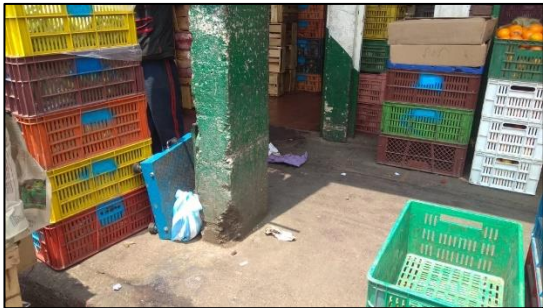
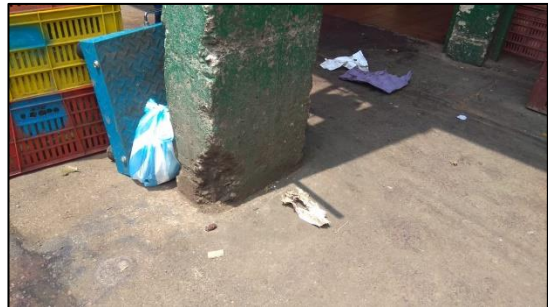
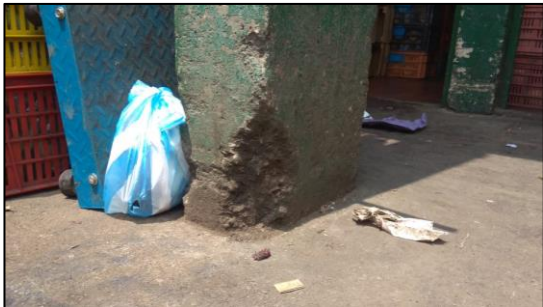
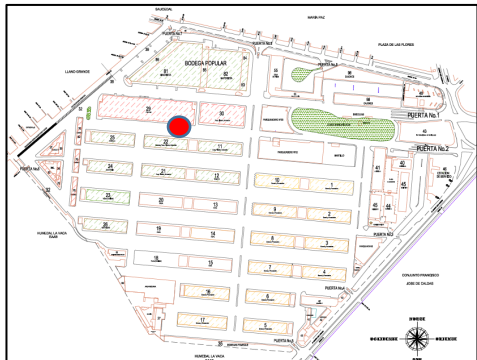
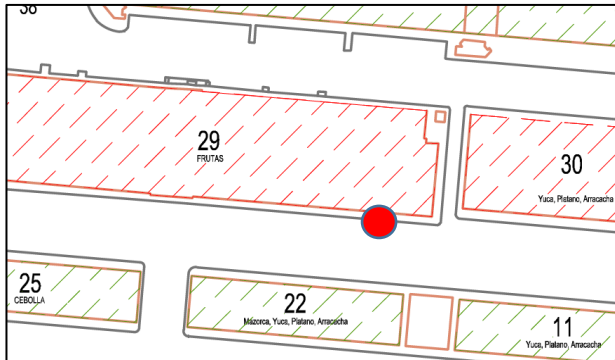
Descripción: Aunque la mayor parte de las bodegas tienen estructura metálica, las bodegas 29 y 30 al norte de Corabastos tienen estructura en concreto. Se observa una columna con desprendimientos de material en la zona baja dejando expuesto parte del acero de refuerzo con varilla lisa. Pudo ocurrir por efecto de golpes, acido de los alimentos que degradan el concreto, carbonatación, o una mezcla de estos procesos.

Recomendaciones: Hacer un encamisado en concreto de alta resistencia, impermeabilizado y con aditivos que permitan resistir los ácidos, que garantice una capa de recubrimiento de 4cm sobre el acero de refuerzo.

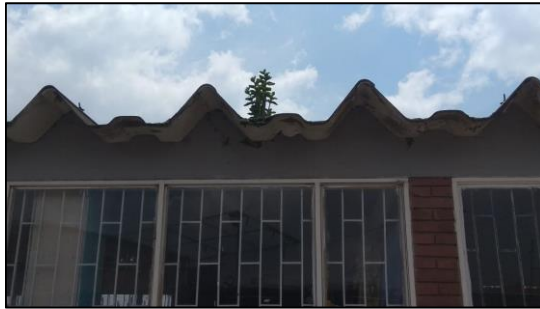
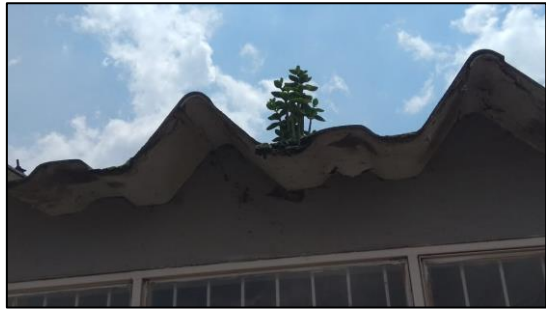
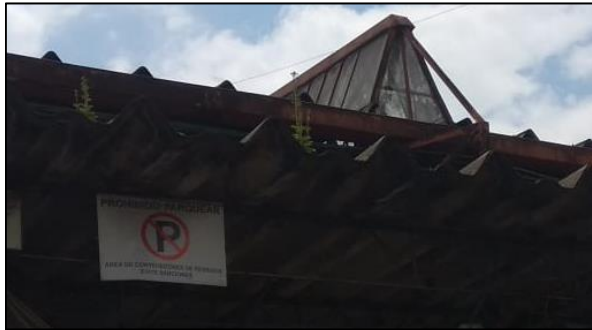
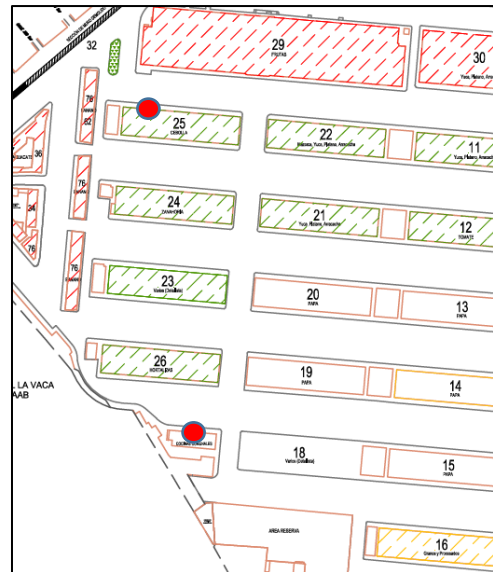
Ficha 17 de 18
Fecha de recorrido y fotografías
22 de octubre de 2019

DATOS DE LAS LESIONES	TIPO			CALIFICACIÓN			
	F	M	Q	L	M	S	G
Organismos			X	X

Descripción: La bodega 25 y el sindicato ubicados al costado norte y sur respectivamente del tramo occidental de Corabastos presentan acumulación de residuos sobre el tejado de tal forma que ha crecido vegetación y algunas flores de hasta 20cm de alto, las cuales pueden debilitar el tejado por humedad, peso, disgregación de partículas por las raíces entre otras situaciones
