| FICHA DE DIAGNOSTICO | | | | | | | | | | | | | | | | | |
| LESIONES Y DETERIOROS | | | | | | | | | | | | | | | | | |
| 1.1. Denominación / Título | | ESTUDIO DE PATOLOGIAS EN EL ED | | | | | | | | | | | | | | | |
| 1.2. Nombre de la infraestructura | | EDIFICIO CEDROS 142 - Cedritos, Bogotá D.C. | | | | 1.3. Sistema Estructural | | Tradicional - Porticos en Concreto reforzado | | | | | | | | | |

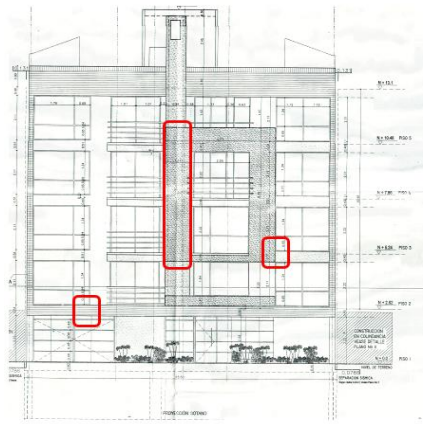
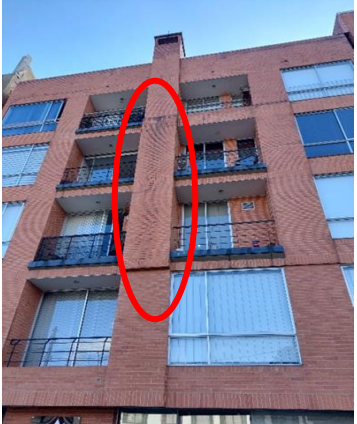
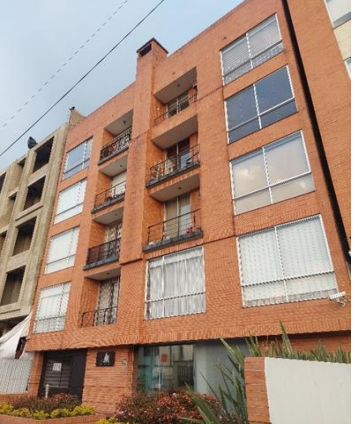
| FICHA DE DIAGNOSTICO | | | | | | | | | | | | | | | | | |
|---|---|---|---|---|---|---|---|---|---|---|---|---|--|---|--|---|--|
| FACHADA FRONTAL | | | X | | | LADRILLO | FACHADA EN MAMPOSTERIA DE LABRILLO DE ARCILLA SIN ACABADO TIPO BARNIZ O LACA. | MANCHAS NEGRAS Y GRISES | MUROS CENTRAL DE FACHADA NIVELES 3 Y 4. | ESCURRIMIENTO DE AGUA, CON ARRASTRE DE SUCIEDAD QUE SE DEPOSITAN DE FORMA DIFERENCIAL.<br><br>DEFICIENCIAS EN LA PROYECCIÓN ARQUITECTONICA.<br><br>FALTA DE MANTENIMIENTO | MANCHAS POR LAVADO DIFERENCIAL | NINGUNO | | | | | |

| FACHADA | MANCHAS | APLICAR PROCESO DE LAVADO E HIDROFUGADO | | | |

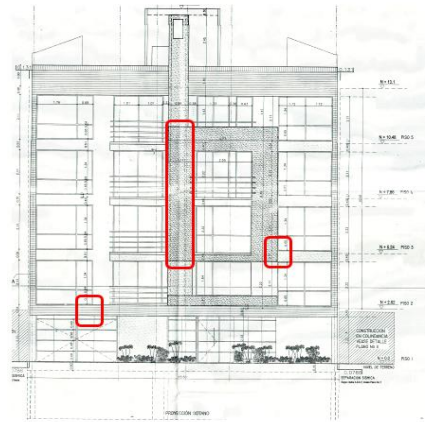
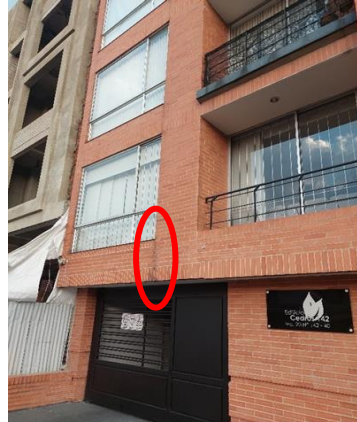
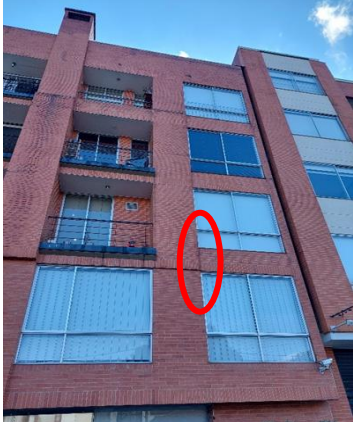
| FICHA DE DIAGNOSTICO | | | | | | | | | | | | | | | | | |
|---|---|---|---|---|---|---|---|---|---|---|---|---|--|---|--|---|--|
| FACHADA FRONTAL | | | X | | | LADRILLO | FACHADA EN MAMPOSTERIA DE LABRILLO DE ARCILLA SIN ACABADO TIPO BARNIZ O LACA. | MANCHAS NEGRAS Y GRISES | BORDE VENTANAS DE FACHADA JUNTO ALFAJIAS | ESCURRIMIENTO DE AGUA, CON ARRASTRE DE SUCIEDAD QUE SE DEPOSITAN DE FORMA DIFERENCIAL.<br><br>FALTA DE MANTENIMIENTO | MANCHAS POR LAVADO DIFERENCIAL | NINGUNO | | | | | |

| FACHADA | MANCHAS | APLICAR PROCESO DE LAVADO E HIDROFUGADO | | | |

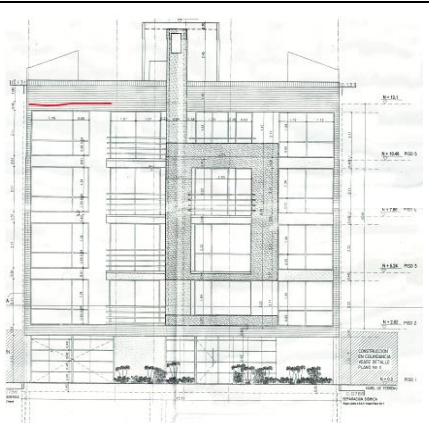
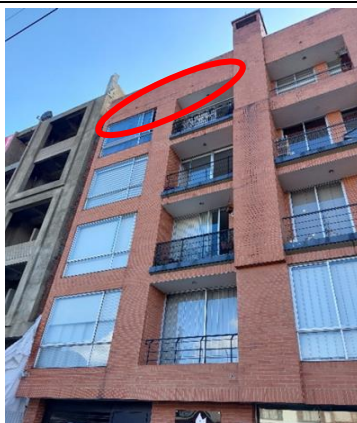
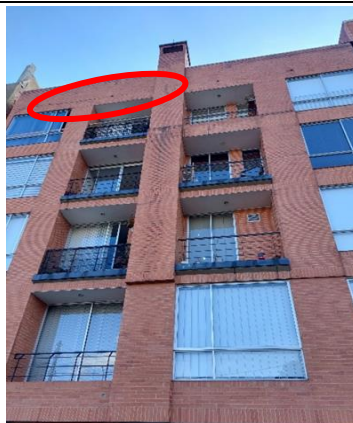
| FICHA DE DIAGNOSTICO | | | | | | | | | | | | | | | | | |
|---|---|---|---|---|---|---|---|---|---|---|---|---|--|---|--|---|--|
| FACHADA FRONTAL | | | X | | | LADRILLO | FACHADA EN MAMPOSTERIA DE LABRILLO DE ARCILLA SIN ACABADO TIPO BARNIZ O LACA. JUNTAS DE PEGA DEL LADRILLO A RAS. | FISURAS EN MORTERO DE PEGA | PORTE SUPERIOR DE FACHADA ENTRE LA VENTANA Y PLACA DE AZOTEA | DESGASTE O DESPEGUE DEL MORTERO DE PEGA<br><br>FALTA DE MANTENIMIENTO | LESIÓN MECANICA<br><br>FISURA HORIZONTAL A LO LAGO DEL MORTERO DE PEGA | REGATA EN MORTERO | | | | | |

| FACHADA | FISURA | RETIRO DE MORTERO DE PEGA PROFUNDIDAD DE 0,5CM Y APLICACIÓN DE MORTERO IMPERMEABLE. | | | |

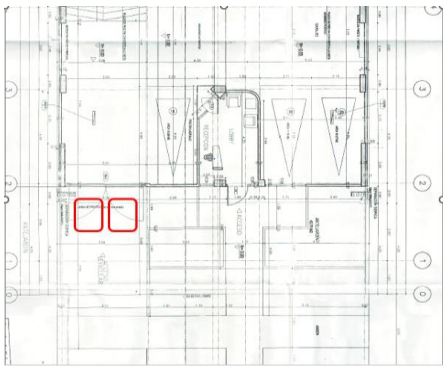
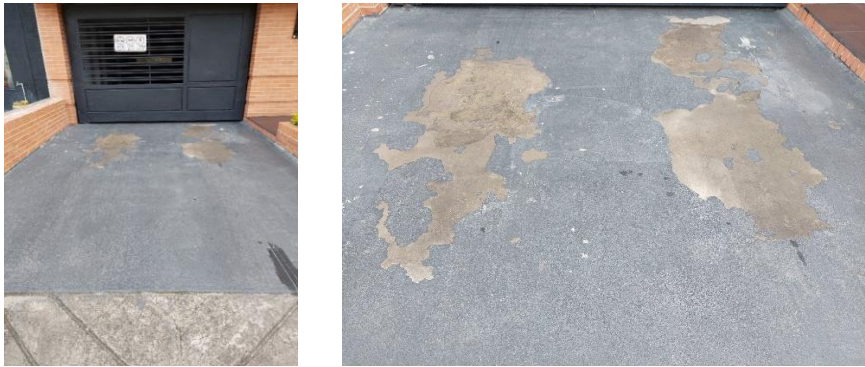
| AREA AFECTADA | | | ESCARIFICACIÓN DE LA PLACA Y APLICACIÓN DE MORTERO Y PINTURA APOXICA DE PROTECCION TIPO INDUSTRIAL. | | | | | |

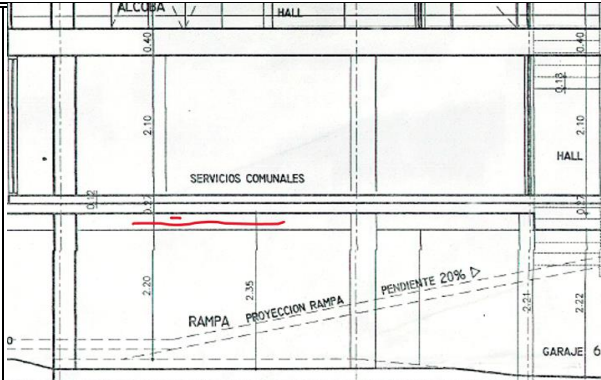
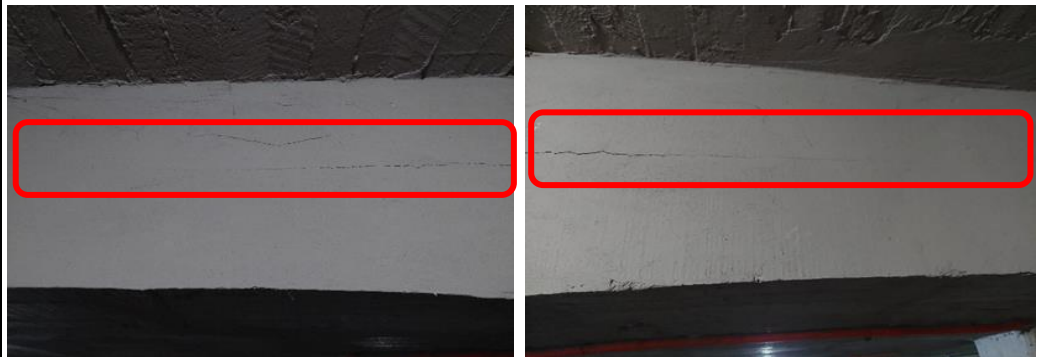
| FICHA DE DIAGNOSTICO | | | | | | | | | | | | | | | | | | | | | | | | | |
|---|---|---|--|---|---|---|---|---|---|---|---|--|---|--|---|---|---|---|---|---|---|--|--|--|--|
| PLACA ENTREPISO | | X | | | CONCRETO | PLACA DE CONCRETO ENTREPISO SOTANO Y SALÓN DE EVENTOS | FISURA LONGITUDINAL | LESION LONGITUDINAL EN PLACA BAJO AREA SOCIAL ENTRE SOTANO Y PRIMER PISO | MOVIMIENTOS DEL EDIFICIO | LESIÓN MECANICA<br><br>POSIBLE ASIENTO CONTINUO | CONTROL DE ESPESOR DE LA FISURA.<br><br>TESTIGO EN YESO | | | | | | | | | | | | | | |

| CENTRO DE LA LUZ DE LA PLACA | | APLICACIÓN DE COMPONENTE EPOXICO PARA SELLAR FISURA | | |

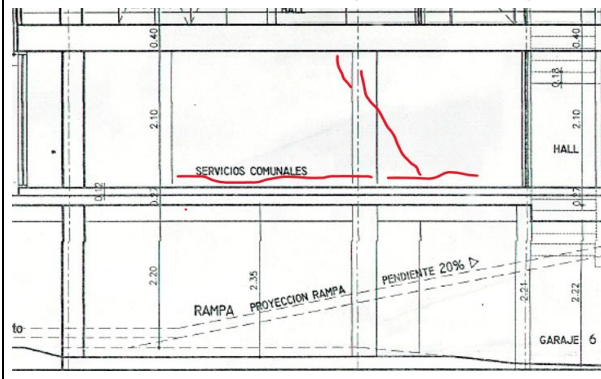
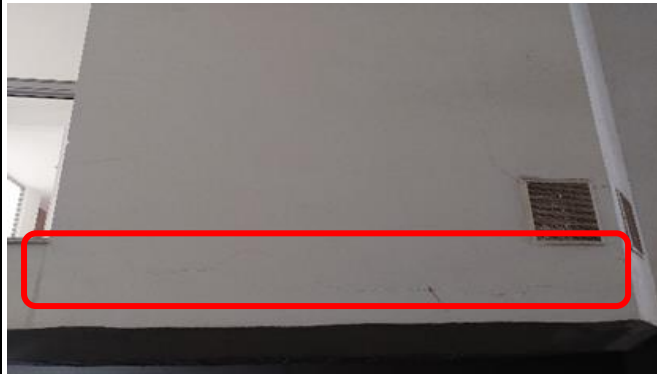
| FICHA DE DIAGNOSTICO | | | | | | | | | | | | | | | | | | | | | | | | | |
|---|---|---|--|---|---|---|---|---|---|---|---|--|---|--|---|---|---|---|---|---|---|--|--|--|--|
| MURO DIVISORIO | | X | | | BLOQUE DE ARCILLA | MURO DIVISORIO DEL HALL AREA SOCIAL HACIA LA RAMPA DE PARQUEADERO | FISURA LONGITUDINAL | LESION LONGITUDINAL EN MURO HALL COCINETA AREA SOCIAL PRIMER PISO, HACIA RAMPA PARQUEADERO<br><br>BASE DEL MURO | MOVIMIENTOS DEL EDIFICIO | LESIÓN MECANICA | CONTROL DE ESPESOR DE LA FISURA.<br><br>REGATA EN MURO. | | | | | | | | | | | | | | |

| MURO | | REGATEAR EL SITIO DE LA LESION Y APLICAR UN MORTERO | | |

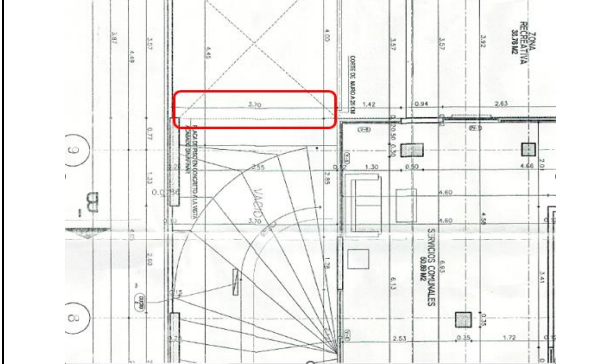
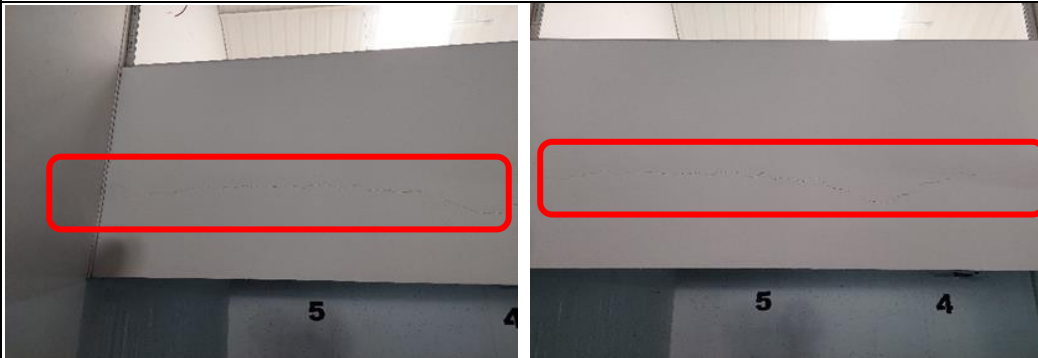
| FICHA DE DIAGNOSTICO | | | | | | | | | | | | | | | | | | | | | | | | | |
|---|---|---|--|---|---|---|---|---|---|---|---|--|---|--|---|---|---|---|---|---|---|--|--|--|--|
| MURO DIVISORIO | | X | | | BLOQUE DE ARCILLA | MURO DIVISORIO DEL AREA SOCIAL HACIA LA RAMPA DE PARQUEADERO | FISURA LONGITUDINAL | LESION LONGITUDINAL EN MURO AREA SOCIAL PRIMER PISO BAJO VENTANAL HACIA RAMPA PARQUEADERO<br><br>BASE DEL MURO | MOVIMIENTOS DEL EDIFICIO | LESIÓN MECANICA | CONTROL DE ESPESOR DE LA FISURA.<br><br>REGATA EN MURO. | | | | | | | | | | | | | | |

| MURO | | REGATEAR EL SITIO DE LA LESION Y APLICAR UN MORTERO | | |

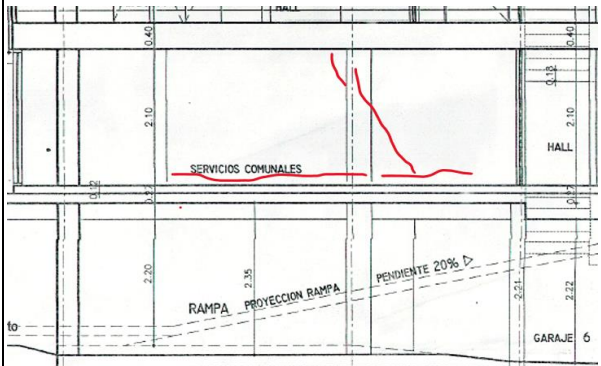
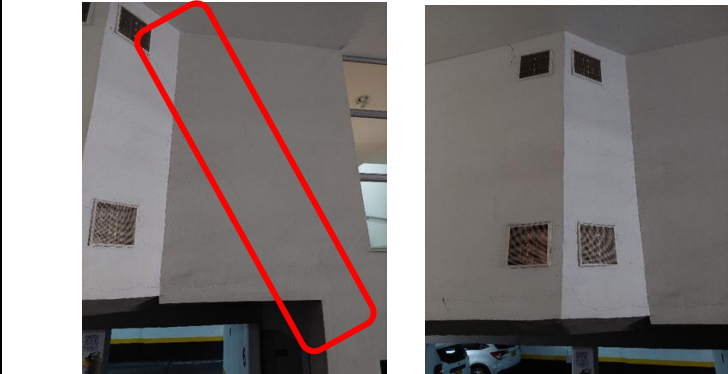
| FICHA DE DIAGNOSTICO | | | | | | | | | | | | | | | | | | | | | | | | | |
|---|---|---|--|---|---|---|---|---|---|---|---|--|---|--|---|---|---|---|---|---|---|--|--|--|--|
| MURO DIVISORIO | | X | | | BLOQUE DE ARCILLA | MURO DIVISORIO DEL AREA COCINETA HACIA LA RAMPA DE PARQUEADERO | FISURA TRANSVERSAL Y DIAGONAL | LESION DIAGONAL EN MURO COCINETA PRIMER PISO HACIA RAMPA PARQUEADERO<br><br>BASE DEL MURO | MOVIMIENTOS DEL EDIFICIO | LESIÓN MECANICA | CONTROL DE ESPESOR DE LA FISURA.<br><br>REGATA EN MURO. | | | | | | | | | | | | | | |

| MURO | | REGATEAR EL SITIO DE LA LESION Y APLICAR UN MORTERO | | |

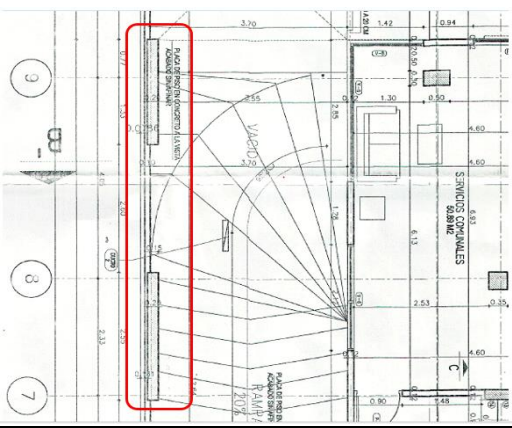
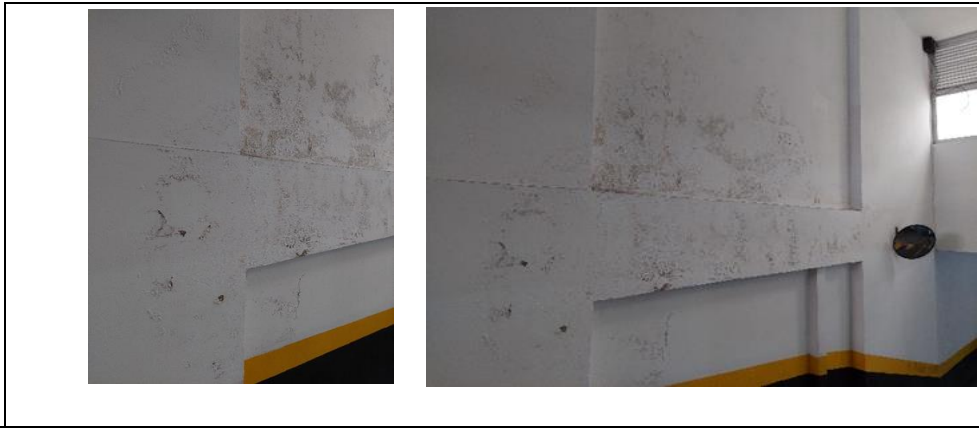
| MURO PERIMETRAL | | X | | | BLOQUE DE ARCILLA | MURO PERIMETRAL PARAMENTO NORTE | HUMEDAD MURO | HUMEDAD EN MURO<br>PARAMENTO COSTADO<br>NORTE | FILTRACIÓN DE AGUA LLUVIA DESDE EL<br>EXTERIOR DEL EDIFICIO | HUMEDAD POR FILTRACIÓN<br>ADSORCION | VERIFICACIÓN DEL ESTADO<br>EXTERIOR DEL MURO. |

| MURO | | RETIRAR EL PAÑETE Y LA PINTURA AFECTADA. APLICAR PAÑETE IMPERMEABILIZADO Y ALGUN IMPERMEABILIZANTE DE FACHADA, TANTO AL INTERIOR COMO AL EXTERIOR | | |

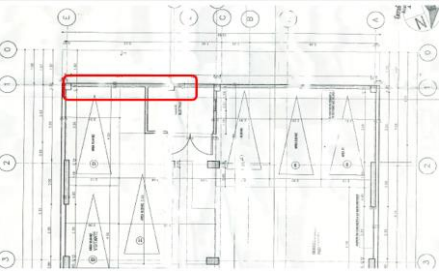
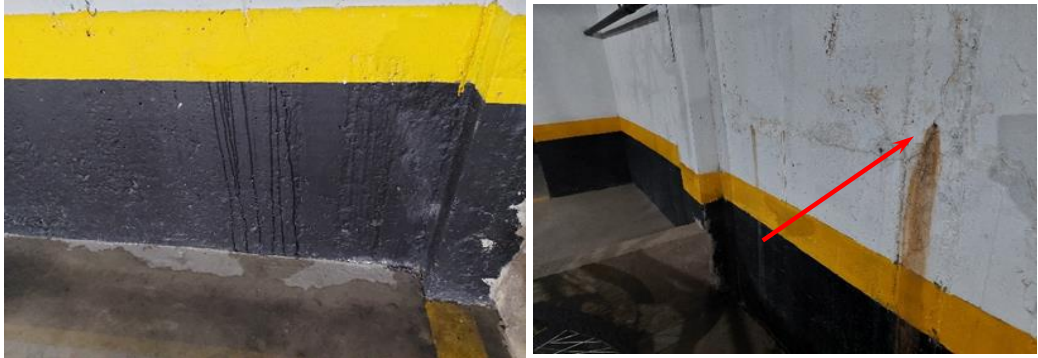
| MURO PANTALLA EN AREA DE APARICION DE LAS FILTRACIONES | | DETERMINAR EL ORIGEN DEL AGUA QUE SE FILTRA A TRAVES DEL ELEMENTO.<br><br>RESANE E IMPERMEABILIZACIÓN DEL MURO | | | |

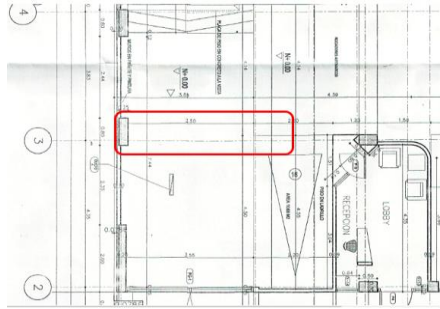
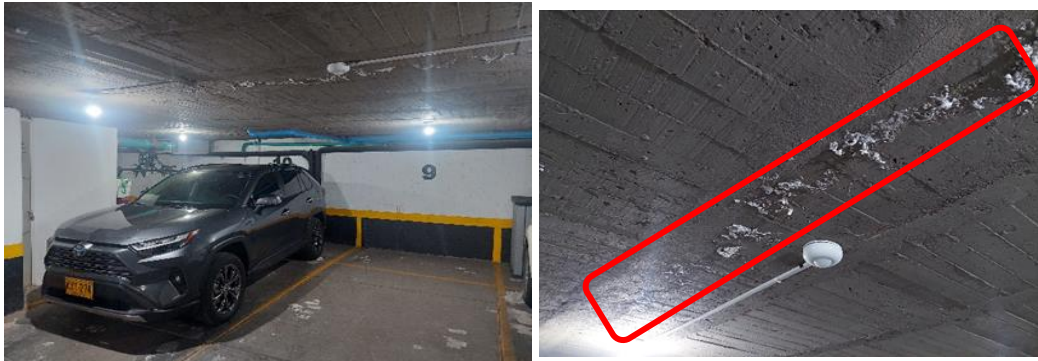
| PLACA EN AREA DE APARICION DE EFLORESCENCIA | | ELIMINAR EL ORIGEN DEL AGUA QUE ENTRA EN CONTACTO CON EL ELEMENTO<br><br>EJECUTAR PROCESOS DE LIMPIEZA E IMPERMEABILIZACIÓN. | | | |

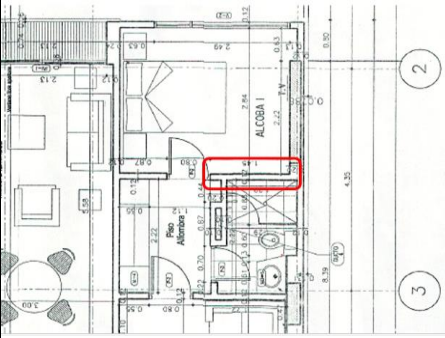
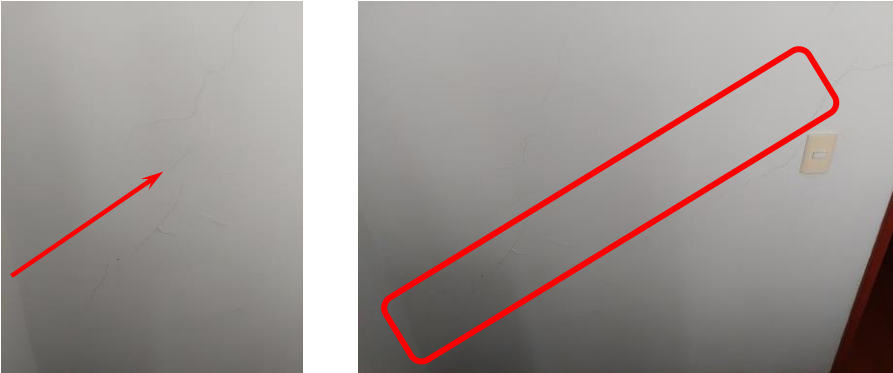
| MURO DIVISORIO HABITACION | | FISURA | REGATEAR EL SITIO DE LA LESION Y APLICAR UN MORTERO | | | |

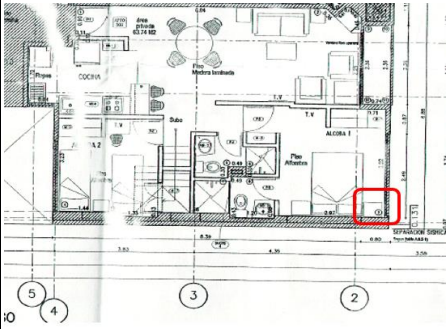
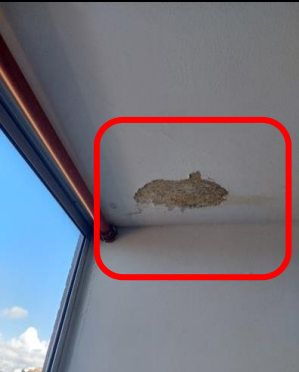
| FICHA DE DIAGNOSTICO | | | | | | | | | | | | | | | | | |
|---|---|---|---|---|---|---|---|---|---|---|---|---|--|---|--|---|--|
| MURO DIVISORIO O ARQUITECTONICO | | | X | | | CONCRETO | PLACA DE CONCRETO DE ENTREPISO ENTRE PISO QUINTO Y CUBIERTA | HUMEDAD | ESQUINA NOROCCIDENTAL DE PLACA DE ENTREPISO CONTRA VENTANA | FILTRACIÓN DE AGUA LLUVIA DESDE EL EXTERIOR DEL EDIFICIO | HUMEDAD POR FILTRACIÓN ABSORCIÓN | VERIFICACIÓN DEL ESTADO EXTERIOR DEL MURO. | | | | | |

| FACHADA DEL EDIFICIO Y PLACA DE ENTREPISO CUBIERTA | | CORRECCIÓN DE LA FISURA EXTERIOR CON MORTERO IMPERMEABILIZADO E HIDROFUGADO | | | |
