ENSAYO PARA MEDIR EL NUMERO DE REBOTE DEL CONCRETO ENDURECIDO.
TPI. ESTUDIO DE PATOLOGIA Y VULNERABILIDAD EDIFICIO SANTA INES.

PROYECTO: PATOLOGIA Y ANALISIS DE VULNERABILIDAD EDIFICIO SANTA INES PROPIETARIO: CARLOS JOSE VIVES
LOCALIZACION: CALLE 22. SANTA MARTA ENSAYO REALIZADO POR: ING. FABIAN ARANGO / ING. JORGE ZUÑIGA
CONDICIONES CLIMATICAS: DIA SOLEADO RESISTENCIA DE DISEÑO (PSI): NO SE TIENE INFORMACION
ORIENTACION DEL EQUIPO: HORIZONTAL ANGULO DE INCLINACION: 0°
NORMA APLICADA EN EL ENSAYO: ASTM C 805-02. Standard Test Method for Rebound Number of Hardened Concrete.

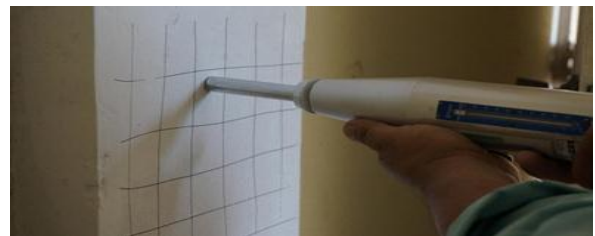
Registro Fotográfico.

ELEMENTO : COLUMNA TERCER PISO D4

PROFUNDIDAD DE CARBONATACION	15mm	RESISTENCIA CORREGIDO	204,63	2968,18
AVERAGE SIN CORREGIR	3124,40	21,54	kg/cm2	psi
	psi	Mpa

OBSERVACIONES: LA COLUMNA NO REGISTRA NINGUN TIPO DE FISURA.

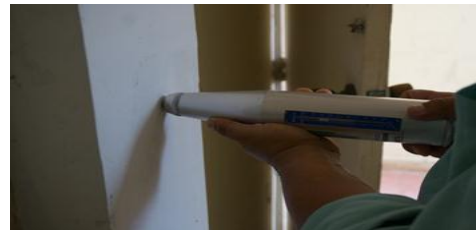
Registro Fotográfico.

ELEMENTO : COLUMNA TERCER PISO E4

PROFUNDIDAD DE CARBONATACION	14,5mm	RESISTENCIA CORREGIDO	193,42	2806,03
AVERAGE SIN CORREGIR	2953,71	20,36	kg/cm2	psi
	psi	Mpa

OBSERVACIONES: LA COLUMNA NO REGISTRA NINGUN TIPO DE FISURA.
