Estudio patológico del edificio del Batallón de Cadetes “I” de la Escuela Militar de Cadetes “General José María Córdova”. Ubicado en la avenida calle 80 No. 50-06. Bogotá D.C.

Ing. Javier Alfonso Mora Daza.
Arq. Jeovanny Enrique Duque Ossa.
Arq. Camilo Andrés Castillo González.
Mayo 2018.

Universidad Santo Tomás.
Especialización en Patología de la Construcción.
Trabajo de Grado

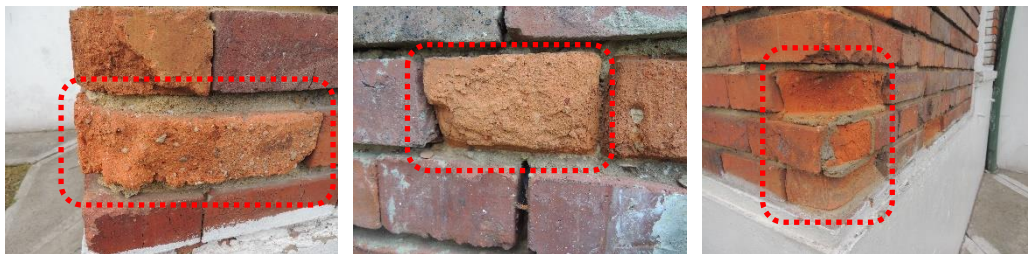
En la fachada posterior es posible identificar a nivel de primer piso, lesiones por erosión en las piezas de mampostería, donde se evidencia que la fabricación de las piezas de mampostería se dio mediante un proceso de extrusión, con una molienda de la arcilla bajo, toda vez que se pueden identificar granulometrías considerables dentro del ladrillo, y fenómenos de delaminación del material, causados por el proceso de fabricación y la falta de cocción del material.

Figura 23. Detalle del material granular y delaminación de las piezas de mampostería.

Las lesiones evidentes en las piezas de mampostería, se originan por la combinación de los factores antes descritos, y por la erosión mecánica provocada por los usuarios que transitan cerca del edificio.

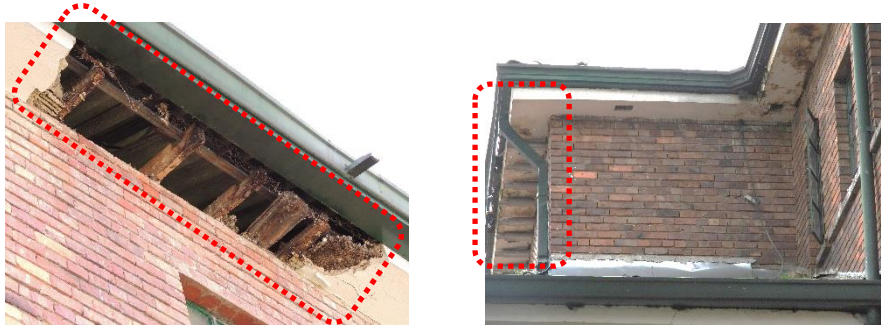
La cubierta del edificio es una cubierta a 4 aguas, soportada mediante una estructura de cerchas metálicas (*las cuales no son propias del diseño original*), esta estructura fue cambiada en su totalidad, sobre cerchas y correas metálicas se monta una cubierta en tejas de fibrocemento y a ella se fijan mediante mortero las tejas de barro, dentro del diseño inicial se consideraron aleros para proteger las fachadas del efecto del agua y canales para conducir las aguas de cubierta, sin embargo durante los últimos años y con el cambio de las condiciones de uso, se incorporaron al edificio una serie de elementos que alteraron el equilibrio natural del edificio, se dio la incorporación de cielo raso para los aleros en sistemas livianos tales como dry-wall y super board, con el fin de reducir la presencia de palomas al interior del plenum de la cubierta y de proteger la estructura de madera que soporta estos aleros de los agentes climáticos y de las mismas palomas que estaban generando procesos acelerados de deterioro en este material.

Figura 24. Detalle cielo raso aleros y desfogue de calentadores en fachada.

Adicionalmente con la incorporación de redes de agua caliente en las baterías de baños, se dio la instalación de calentadores de gas y redes de gas natural, que causaron lesiones permanentes en las fachadas que a la fecha no se ha solucionado, generando problemas de humedades, filtraciones y desprendimiento en las fachadas.

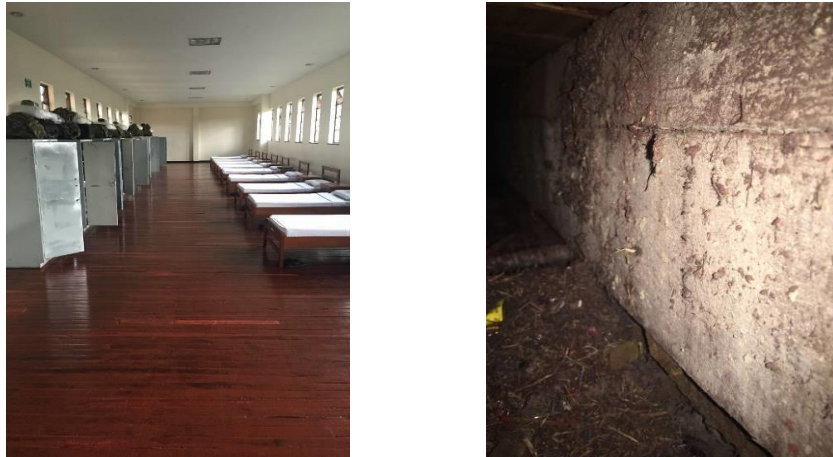
Figura 29. Estado general del entrepiso de madera zona alojamientos y corredor

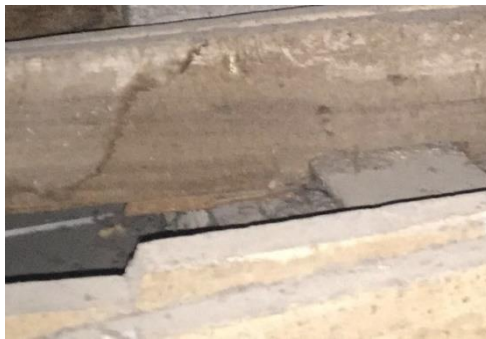
La mayor parte de las humedades presentadas son producto de filtraciones de cubierta. En el entrepiso no se detectaron eflorescencias ni manchas que evidencien problemas de ataque y comienzos de deterioro y pudrición.

Figura 48. Deterioro por humedad sin pérdida de integridad.

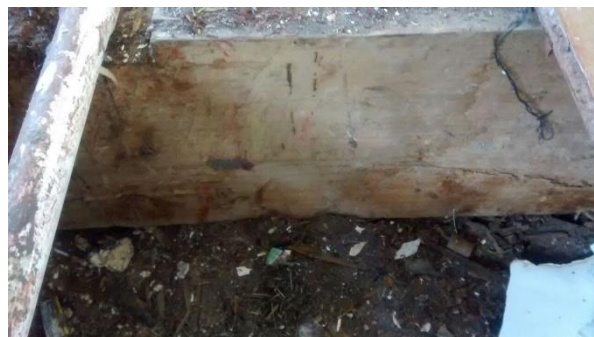
Figura 49. Deterioro por humedad sin pérdida de integridad.

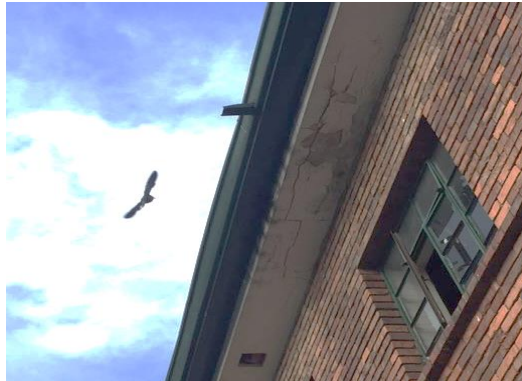
Figura 50. Deterioro por humedad en cielo raso cubierta, ataque por aves.

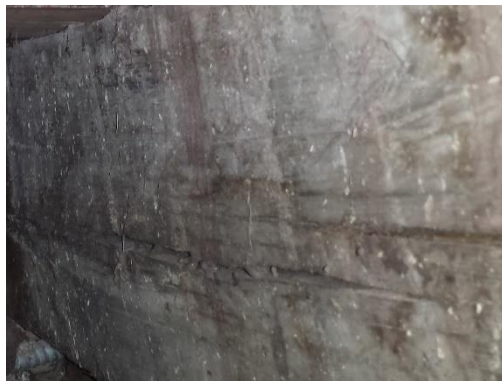
Figura 51. Deterioro y agrietamiento longitudinal en vigas de entrepiso.

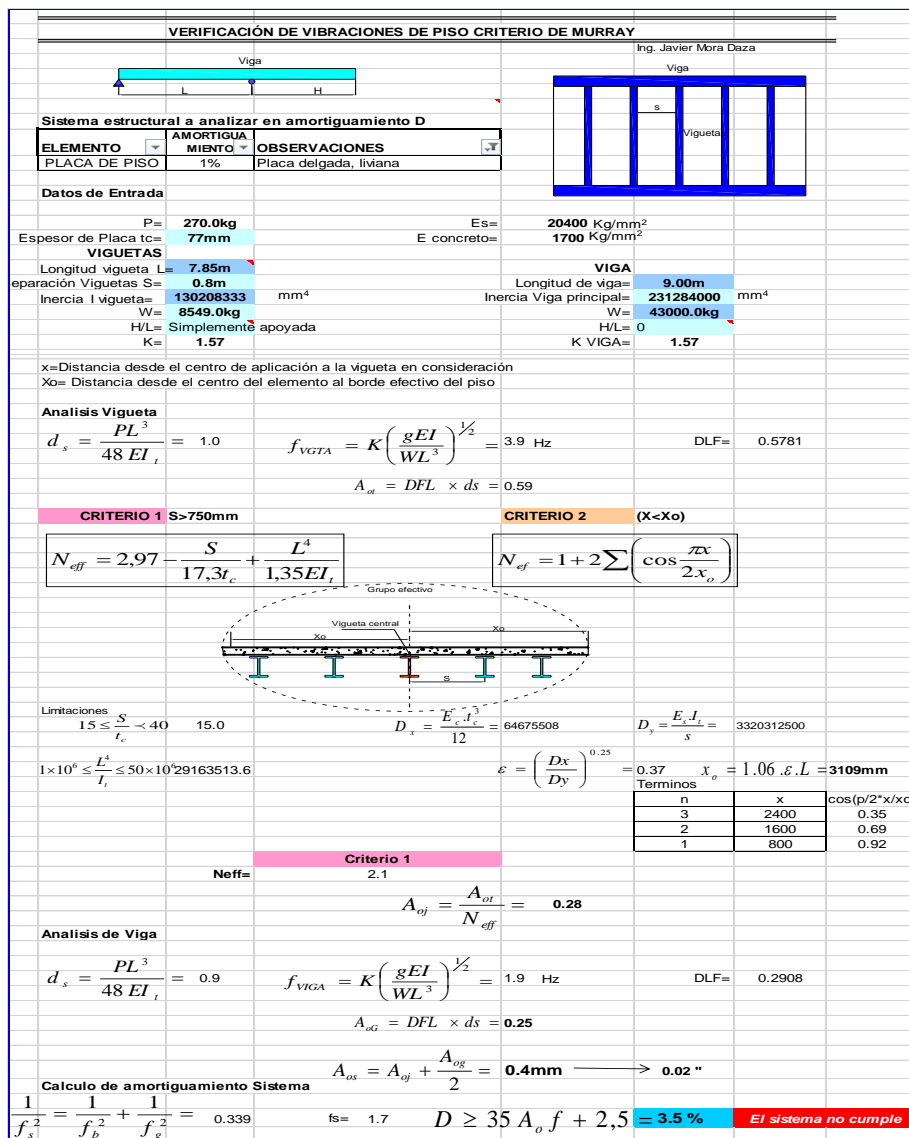
Se concluye que el entrepiso presenta longitudes entre apoyos elevadas lo que hace que no tenga una rigidez suficiente para garantizar criterios de confort dadas las altas deflexiones y deformaciones que presenta el sistema de entrepiso en madera por lo cual es concluyente pensar en disponer de un elemento central de apoyo que aminore la luz entre apoyos y controle las deflexiones del entrepiso.

Figura 58. Verificación de vibración de piso.

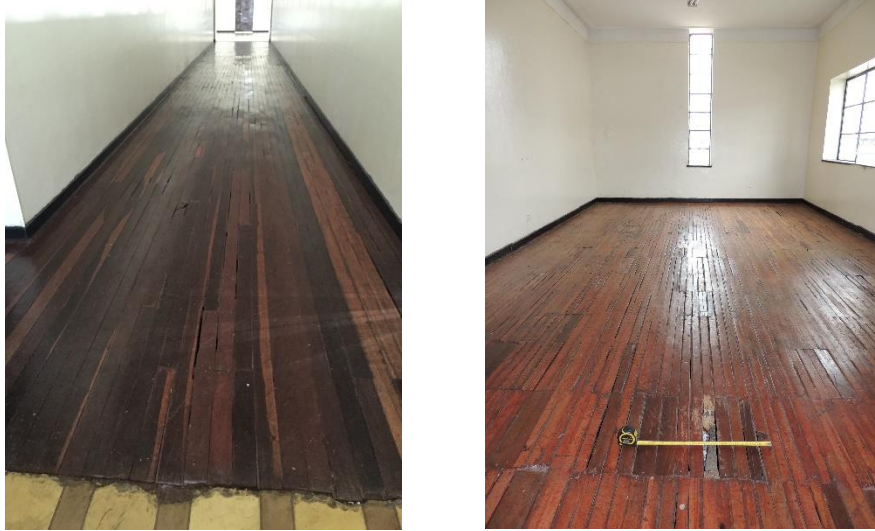
Figura 63. Estado general de los pisos de madera de circulaciones y alojamiento.

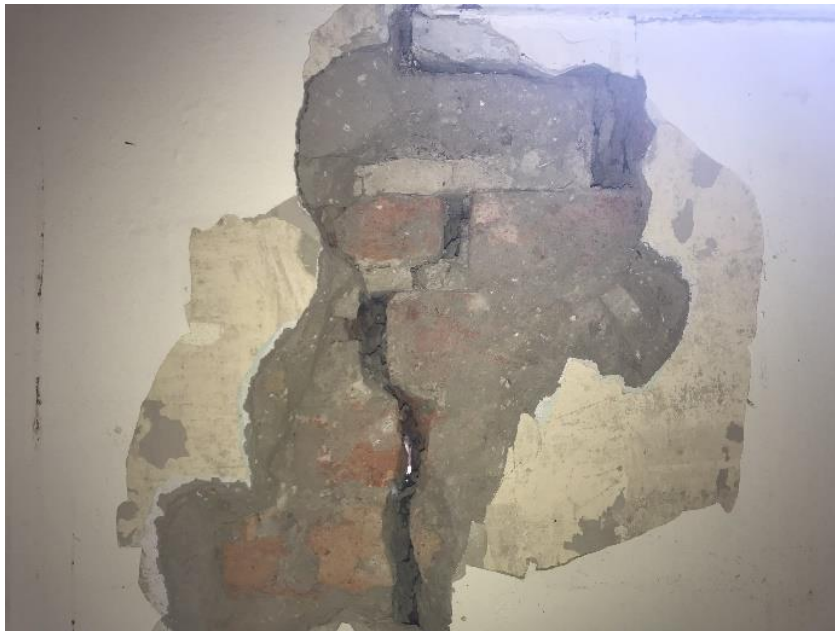
Figura 64. Fractura de la mampostería, fachada posterior.

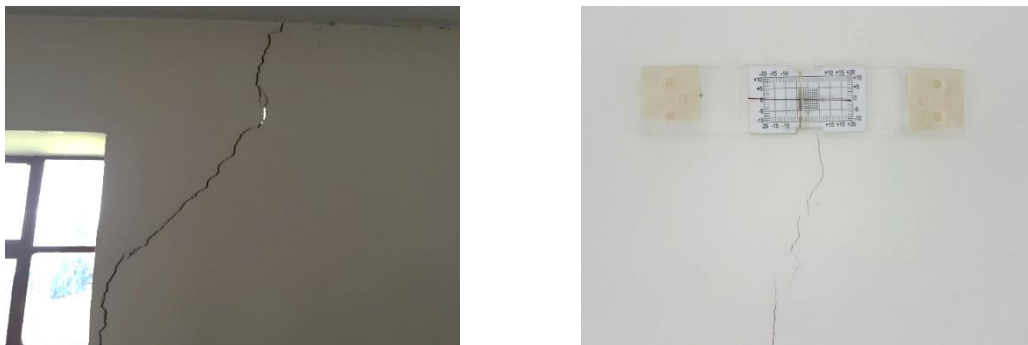
Figura 65. Agrietamiento pasante en los muros e instalación de regletas.

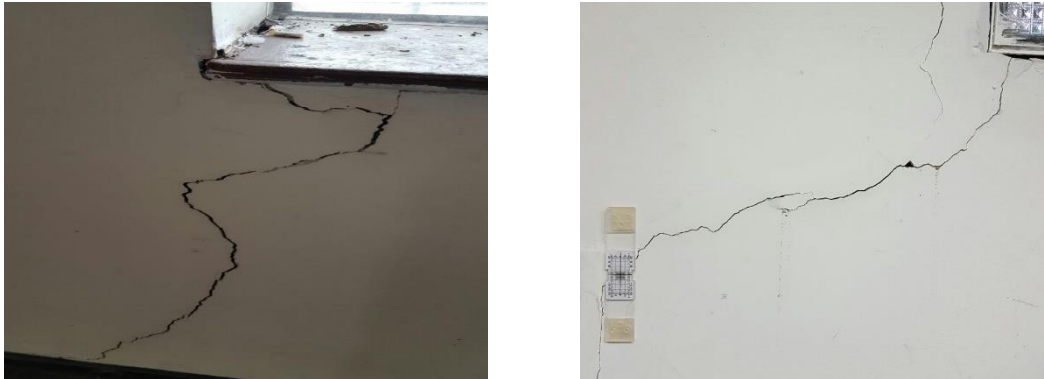
Figura 66. Agrietamiento pasante en los muros e instalación de regletas.

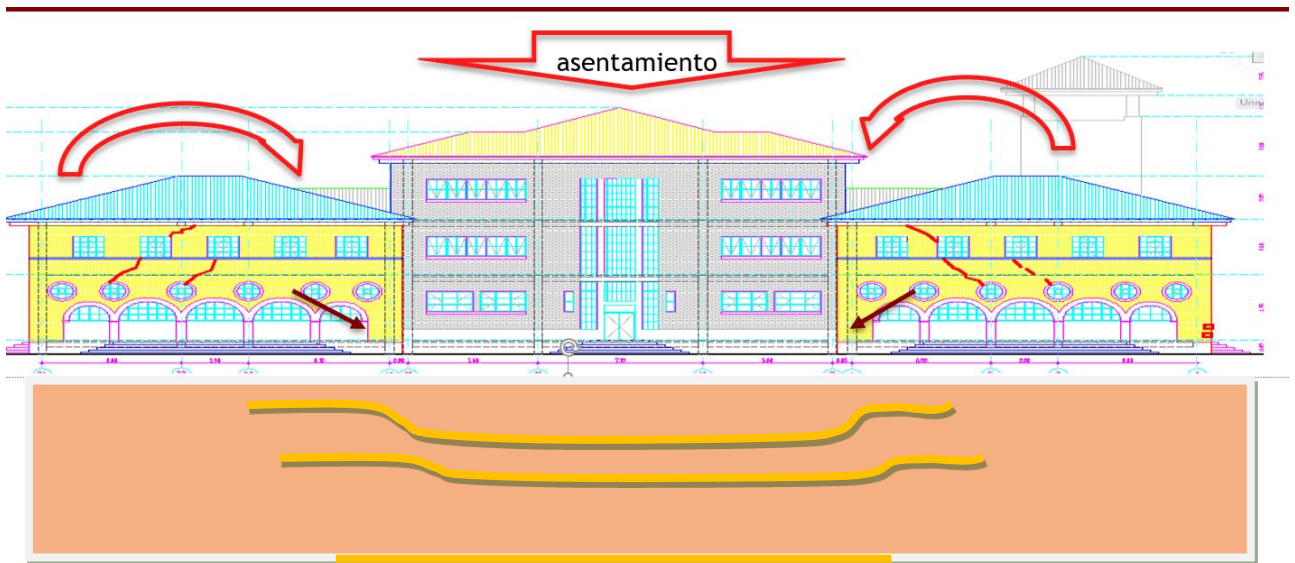
Figura 67. Esquema de falla por asentamiento.

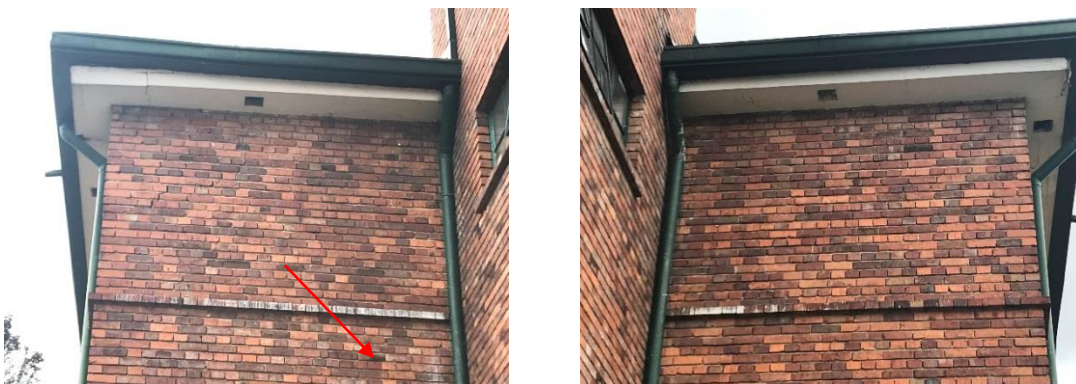
Figura 102. Módulos Lesiones diagonales de escalerilla en paños superiores.

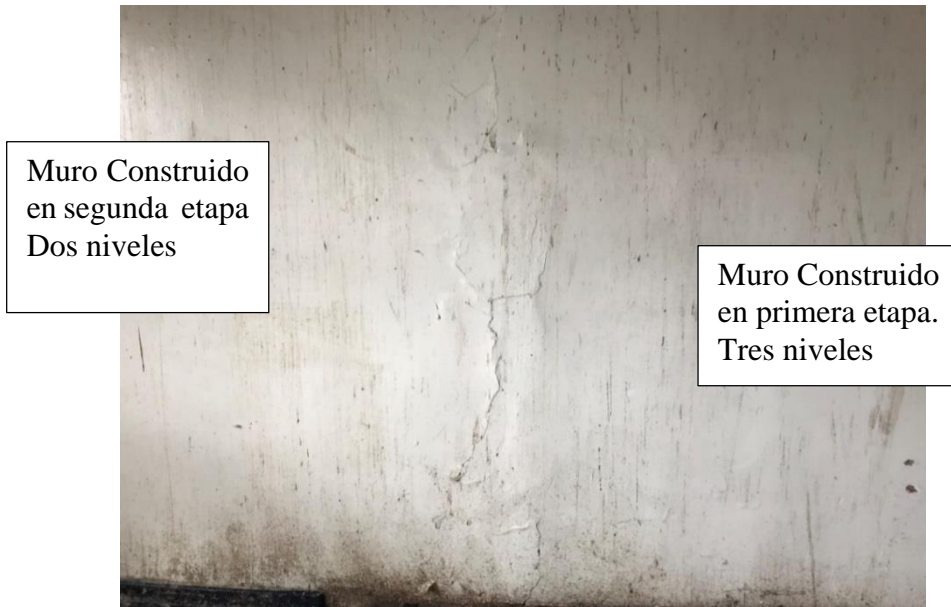
Figura 103. Lesiones en el pañete producto de la dilatación vertical del muro no adosado

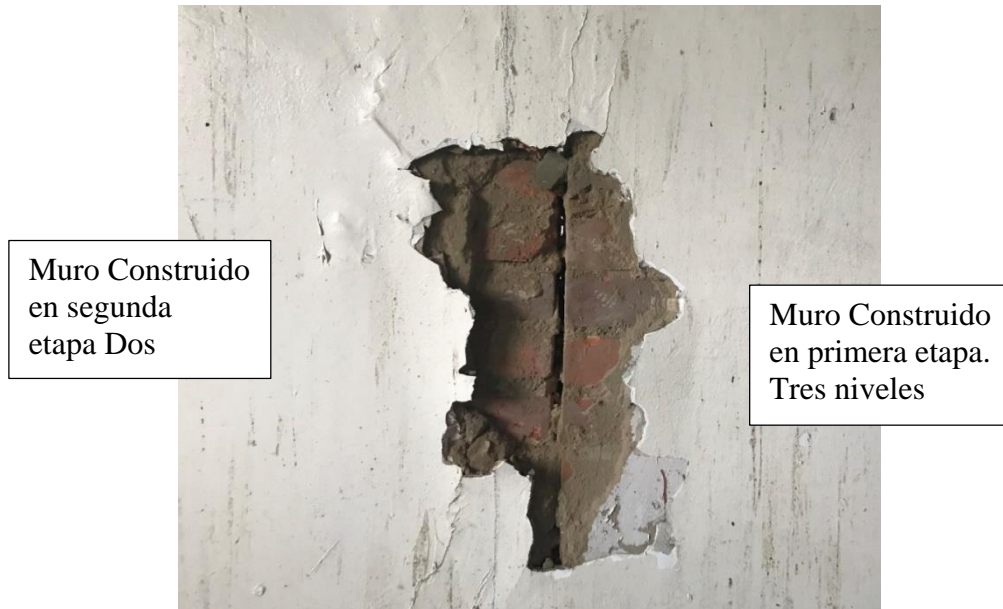
Figura 105. Dilatación entre mampostería se aprecia junta sin trabe de mampostería

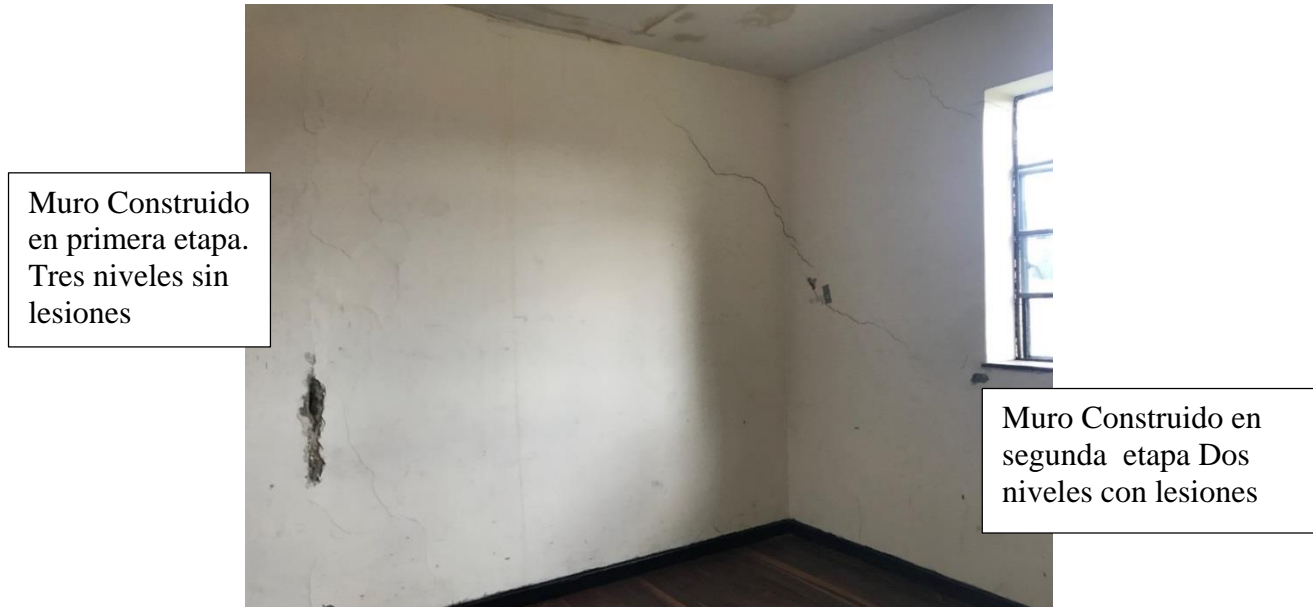
Figura 107. Lesiones y dilatación vertical existente

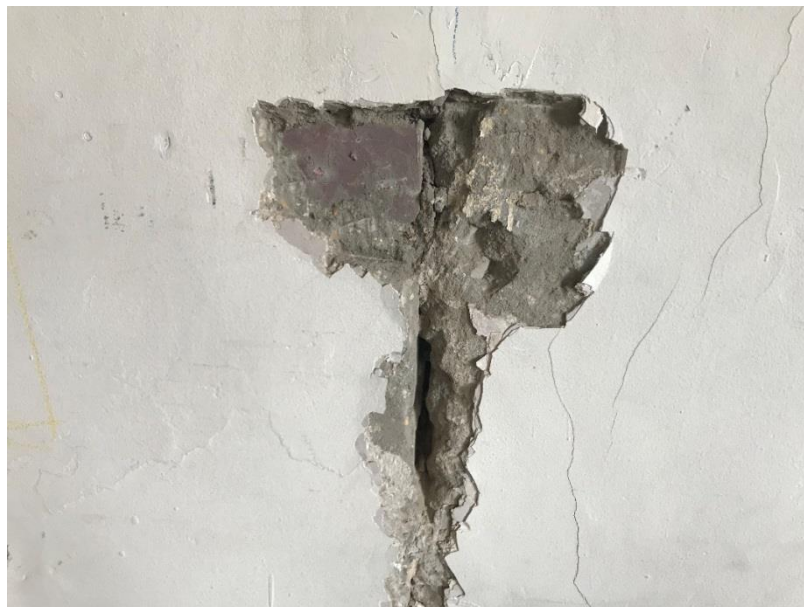
Figura 108. Dilatación entre mampostería se aprecia junta sin trabe de mampostería

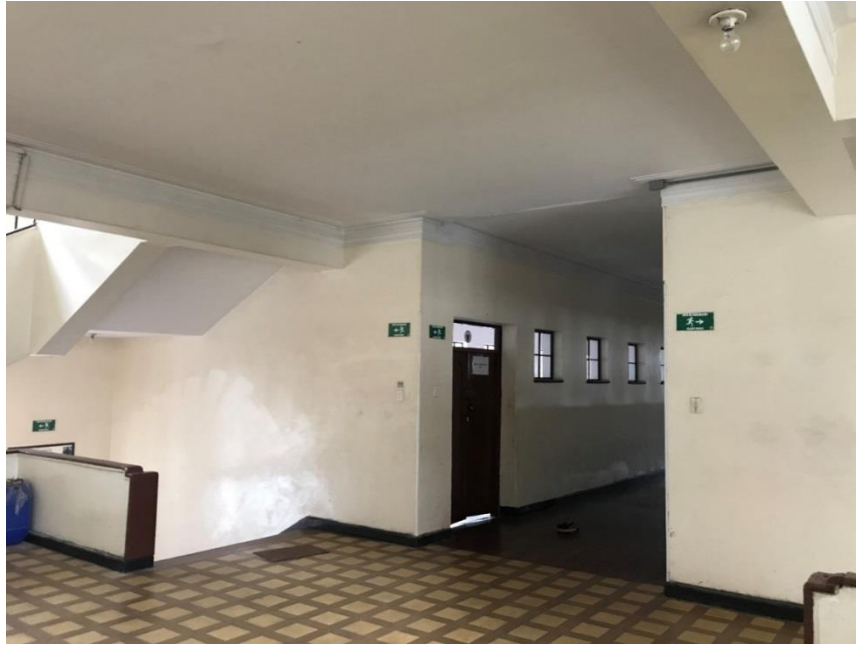
Figura 111. Dilatación entre módulo 1 y 2

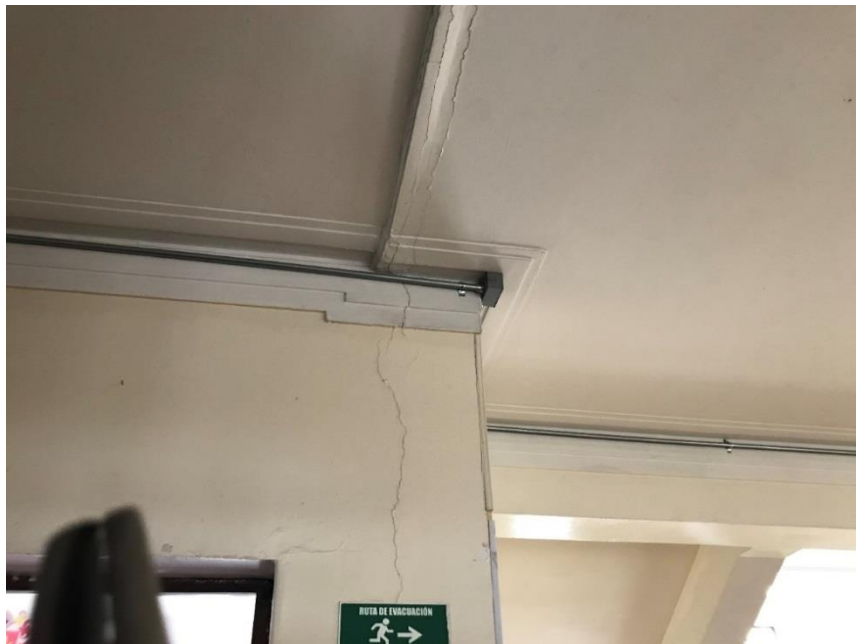
Figura 112. Detalle de dilatación entre módulo 1 y 2
