**“ESTUDIO PATOLOGICO DE LA VIA CAÑOS NORTE, SECTOR LA CARBONERA,
MUNICIPIO DE GIRARDOT”**

**UNIVERSIDAD SANTO TOMAS DE COLOMBIA
FACULTAD DE INGENIERÍA CIVIL
ESPECIALIZACIÓN EN PATOLOGIA DE LA CONSTRUCCION
BOGOTÁ, D. C.**

**TRABAJO DE GRADO PARA OPTAR AL TÍTULO DE ESPECIALISTA COMO
PATOLOGO DE LA CONSTRUCCION**

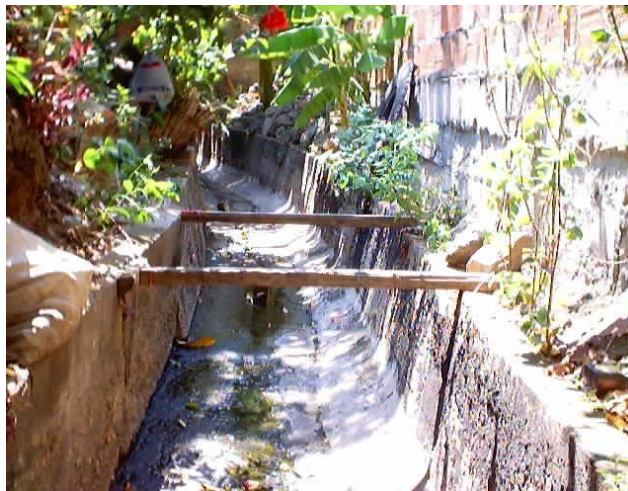
Foto No.1

Corresponde al tramo inicial del proyecto, donde se recoge gran cantidad de aguas lluvias del área urbana aledaña, mediante una canal rectangular con un revestimiento en concreto. Las dimensiones son relativamente pequeñas, oscilando entre 1.50 m de ancho y 1.20 m de profundidad. La longitud de este tramo es de 150 metros. En la FOTO 1 se aprecia su forma y características geométricas, además de dos puntales en madera que han colocado contra los muros, vecinos del sector para evitar el colapso.

FOTO 2 Canal revestido (K0+046)

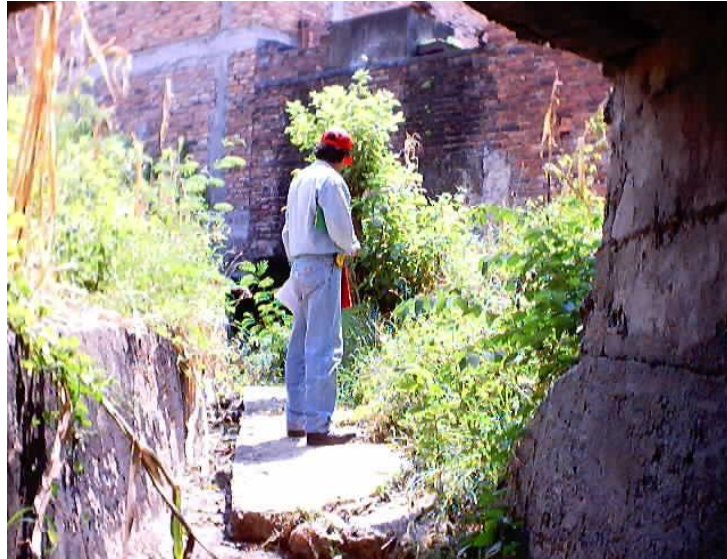
FOTO No.3

En este sector se encuentran varios problemas de estabilidad, más relacionados con deficiencias estructurales que con problemas geotécnicos. Estas han hecho colapsar los muros laterales, como muestra la FOTO 2.

FOTO 2 Muros colapsados (K0+000)

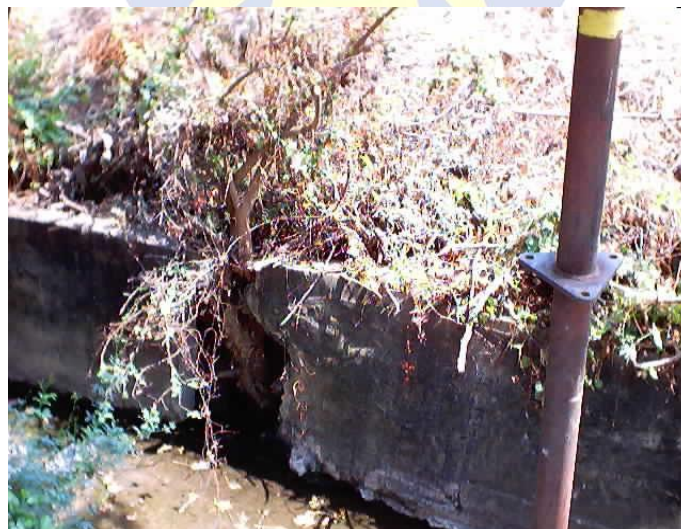
Foto No.3

En algunos sectores contra el espaldar de los muros de la canal se presentan fracturas que ocasionan cárcavas por erosión, socavación y arrastre de materiales

FOTO 3 Socavación en muros fracturados

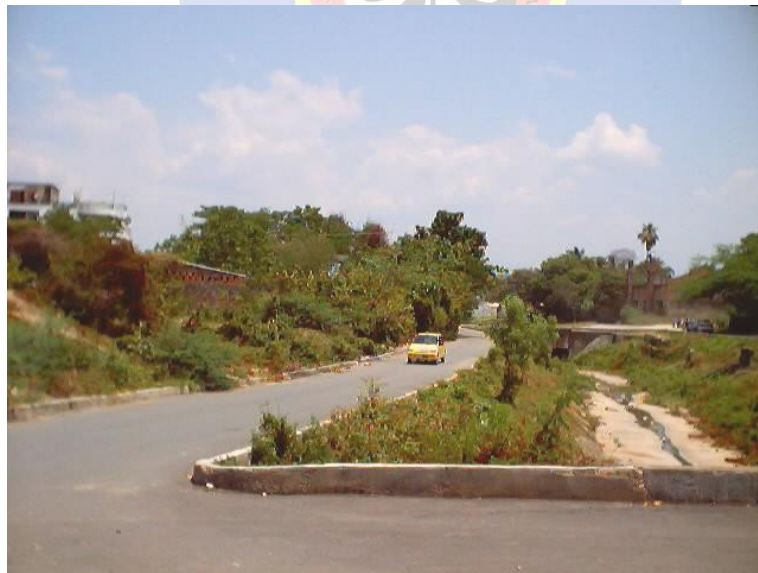
Foto No.4

A lo largo del canal se presentan fenómenos de inestabilidad de la banca de la vía y de los costados del canal. Estos fenómenos están asociados a la pérdida de confinamiento lateral y concentración de esfuerzos cortantes sobre los suelos superficiales, debidos a la excavación del canal y al efecto de las vibraciones de la vía que ocasionan deslizamientos de los costados del canal y fracturas en el pavimento. También han llevado al colapso y hundimiento de estructuras de contención.

FOTO 4 Canal revestido (K0+335)

La colocación de rellenos para la vía directamente sobre el talud del canal y con baja compactación, ha aumentado la sobrecarga del talud ocasionando el colapso de los

suelos superficiales. La infiltración de agua en épocas de lluvia, satura los materiales y facilita el movimiento de los suelos sueltos en estos períodos.

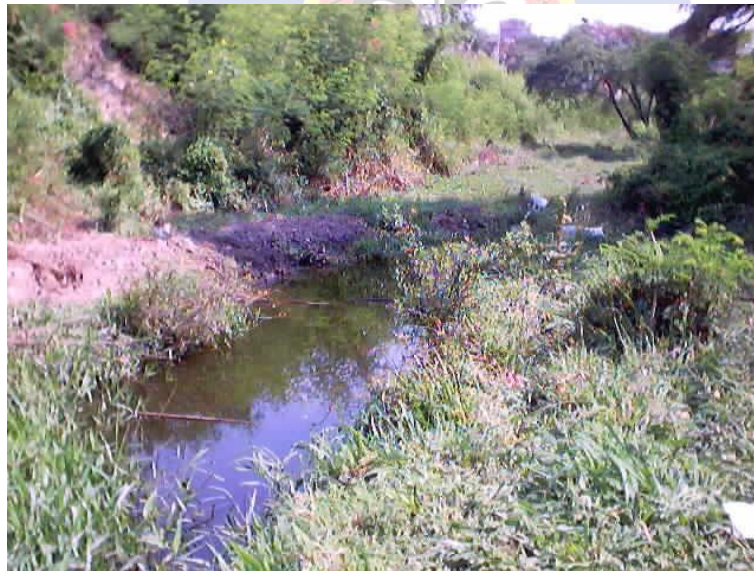
Foto No.5

A partir del K0+750 y hasta el final del canal Miraflores se encuentra el canal abierto sin ningún tipo de revestimiento, con anchos comprendidos entre 20 y 25 metros y con forma trapezoidal. La profundidad es variable entre 5.50 y 6.00 metros contados desde el nivel de la vía hasta el fondo del canal (FOTO 5)

FOTO 5 Características del canal en el sector

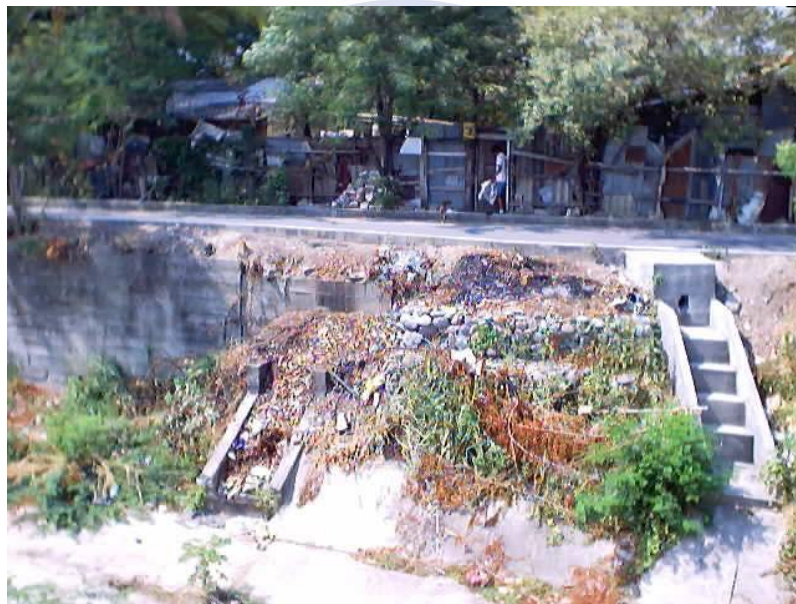
Foto No.6

La disposición inadecuada de basuras y residuos de demolición sobre los taludes del caño, permite el incremento de cargas verticales, la infiltración y formación de depósitos de agua, los cuales finalmente producen deslizamientos del suelo bajo las basuras y por ende daños en la banca de la vía.

En la FOTO 6, se aprecia las evidencias relacionadas con la acumulación indiscriminada de basuras y la alteración del medio ambiente. En esta foto se observa la estructura de drenaje completamente obstruida.

FOTO 6 Acumulación de basuras a lo largo de la vía

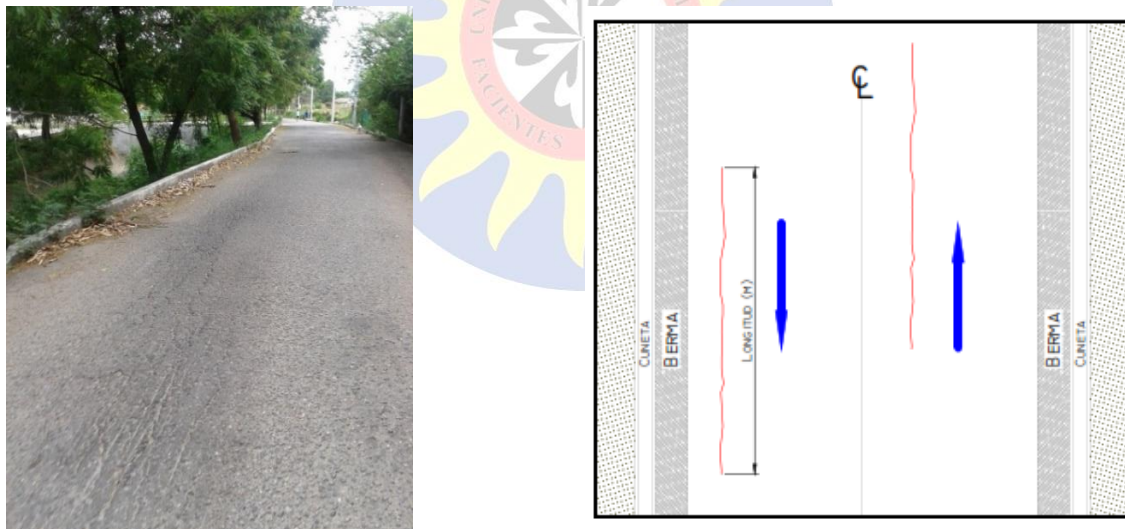
FOTO 7 Fisura longitudinal (FL, Unidad de medida m)

Dichas fisuras son representativas en el costado sur de una de las calzadas, la cual afecta la base actual de la vía.

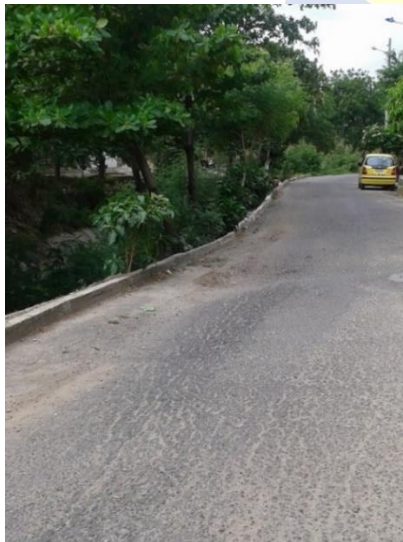
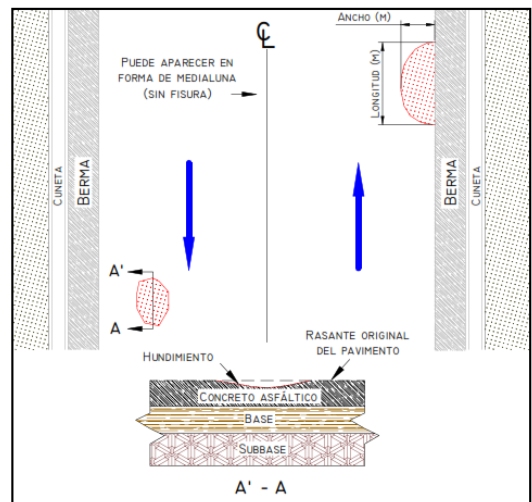
FOTO 8 Hundimientos (HUN, Unidad de medida m²)

Dichos hundimientos se determinaron, instalando una regleta, donde se midió la distancia central del hundimiento, el cual coloca en peligro a los vehículos al acercarse al talud.

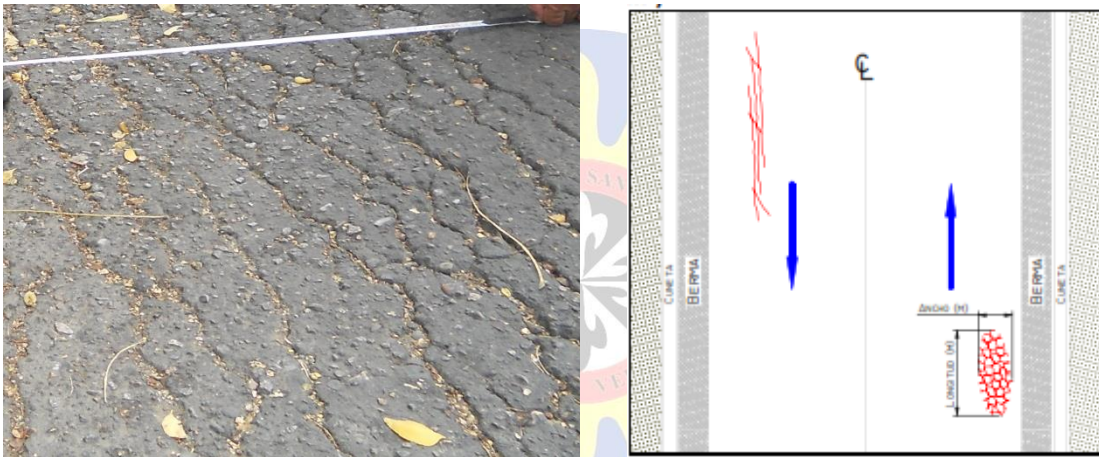
FOTO 9 Piel de cocodrilo (PC Unidad de medida m²)

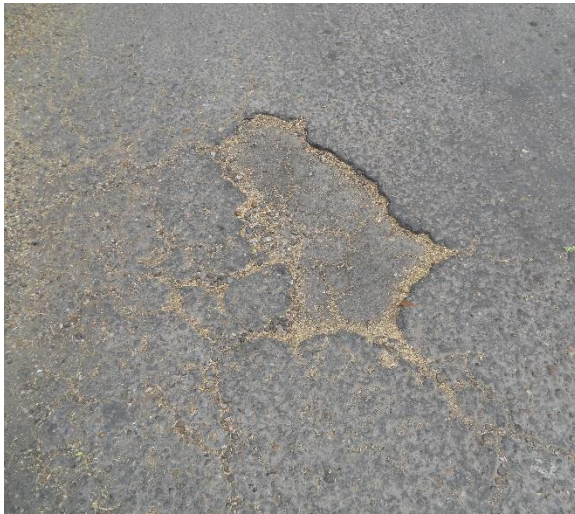
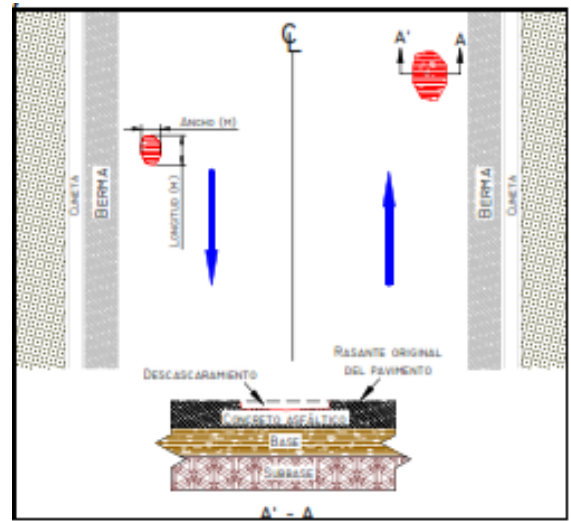
FOTO 10 Descascaramiento (DC, unidad de medida m2). Km 0+250

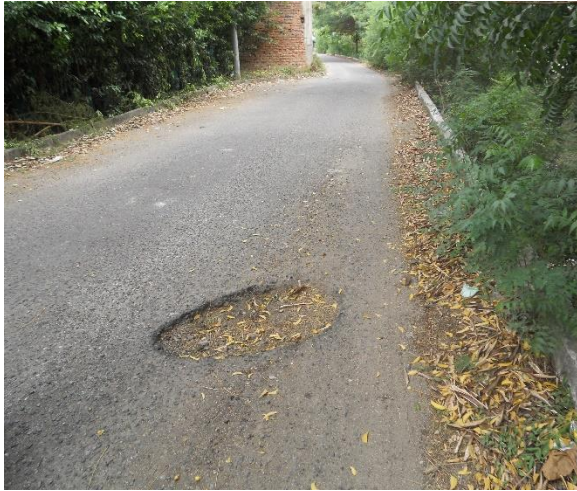
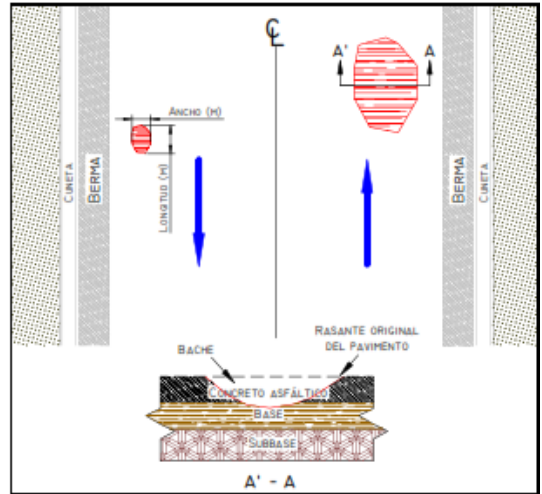
FOTO 11 Baches (BCH, unidad m²).

Causas: Este tipo de deterioro puede presentarse por la retención de agua en zonas fisuradas que ante la acción del tránsito produce reducción de esfuerzos efectivos generando deformaciones y la falla del pavimento. Este deterioro ocurre siempre como evolución de otros daños, especialmente de piel de cocodrilo.

También es consecuencia de algunos defectos constructivos (por ejemplo, carencia de penetración de la imprimación en base granulares) o de una deficiencia de espesores de capas estructurales. Puede producirse también en zonas donde el pavimento o la subrasante son débiles.

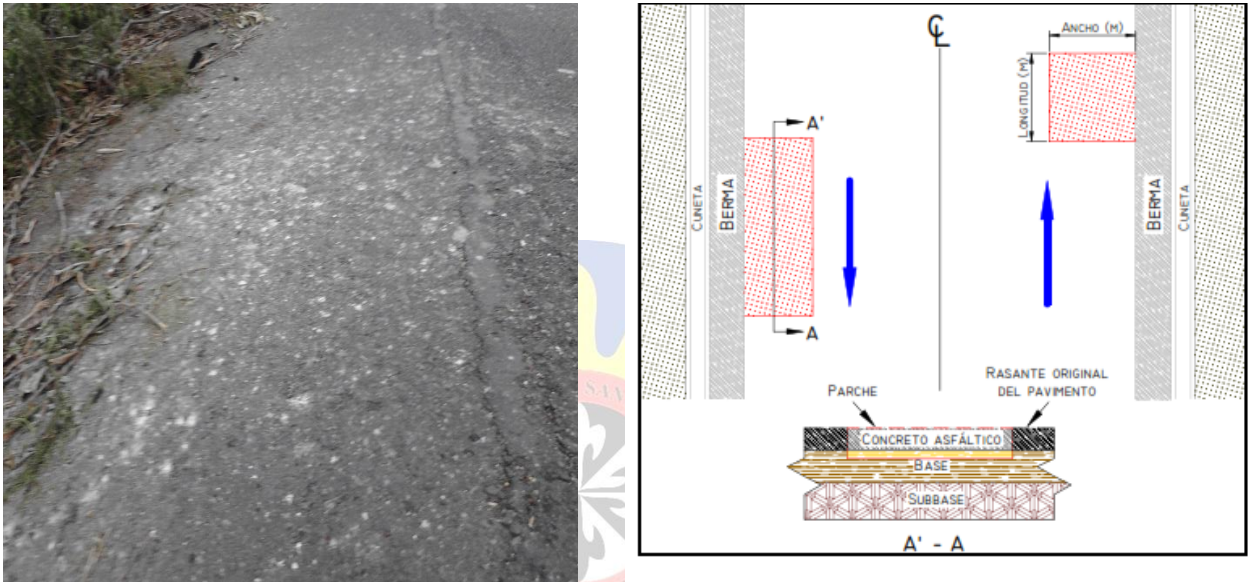
FOTO 12 Parche (PCH, unidad de medida m2)

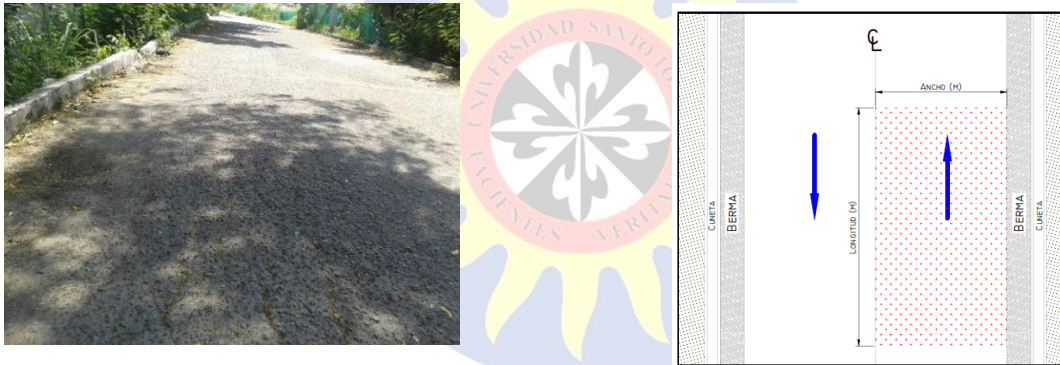
FOTO 13 Cabezas duras (CD unidad de medición m²)

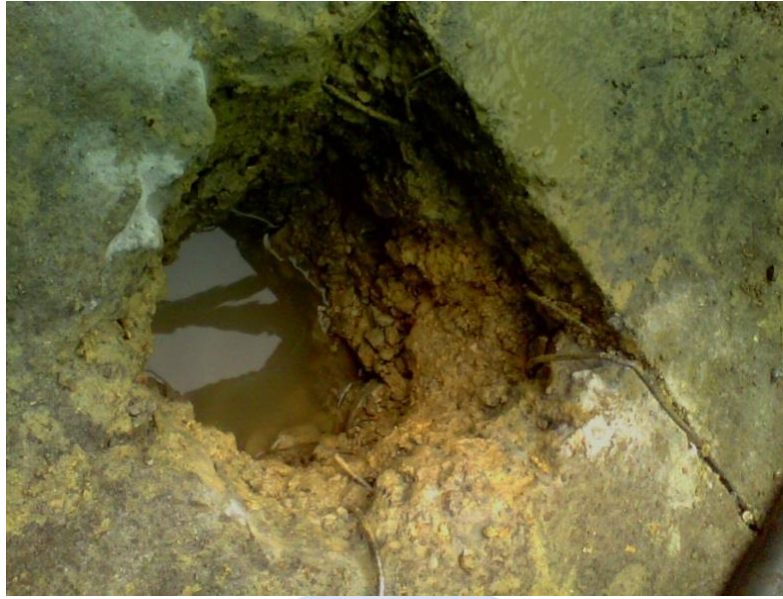
FOTO 15. Afloramiento de agua sondeo 8 y 9, no se encontrándose material de base en la parte superior

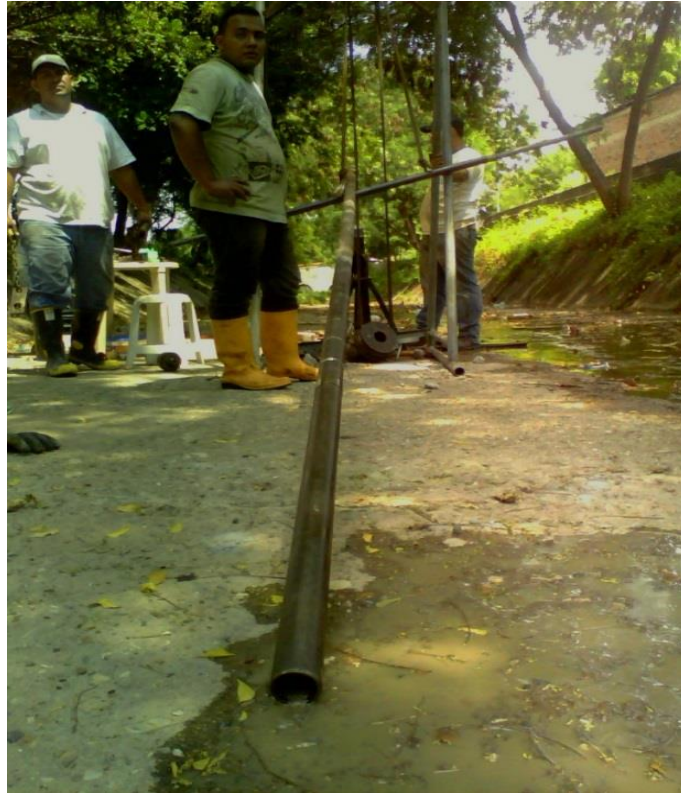
FOTO 21. Alto contenido de agua que sale por el tubo shelby

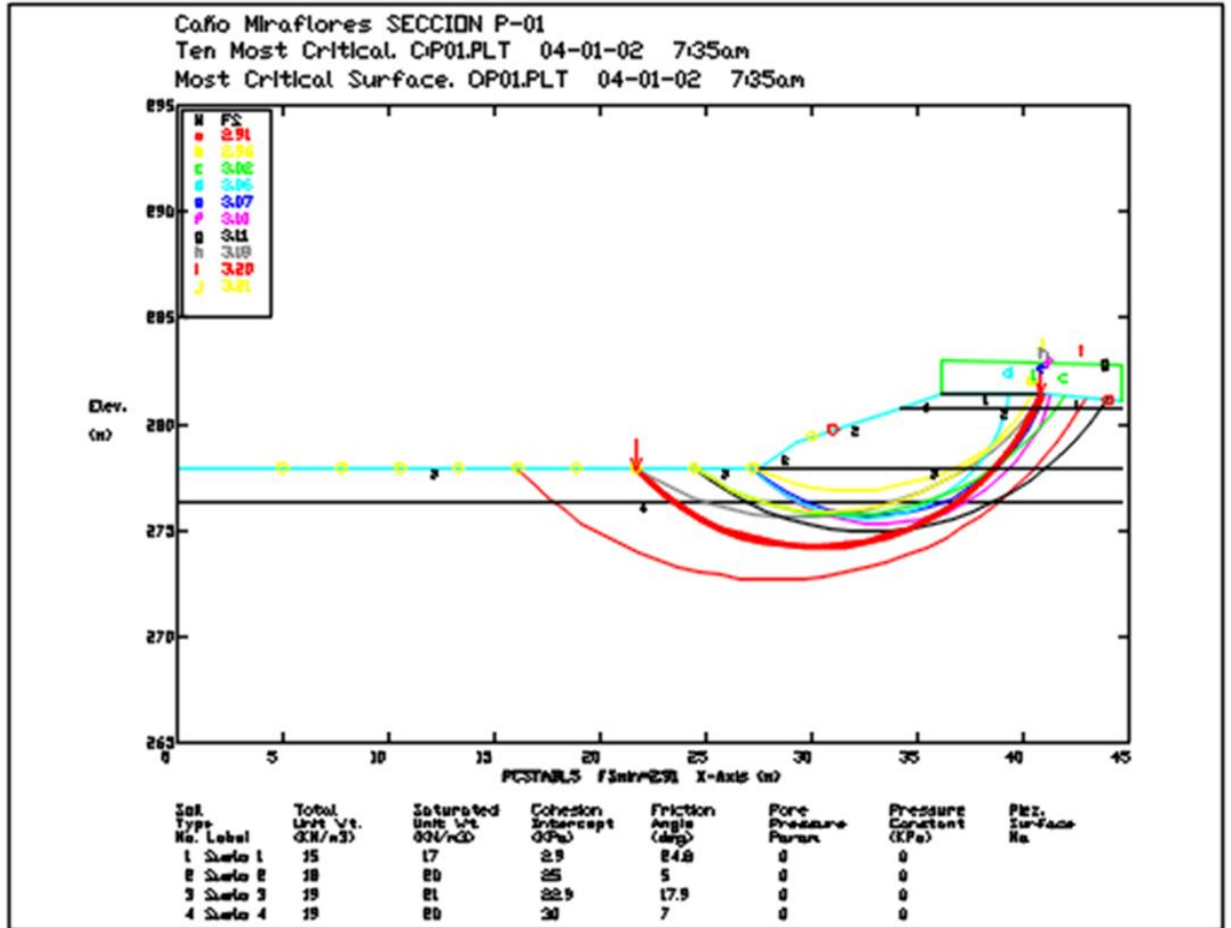
FIGURA 6 Resultados del análisis de estabilidad perfil P-01

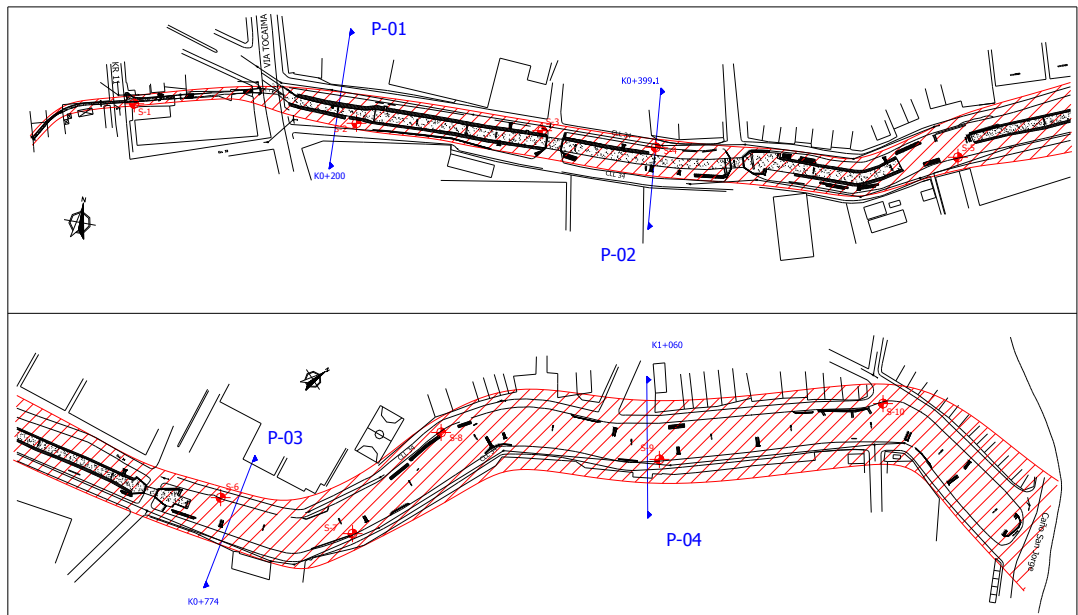
Los análisis anteriores permitieron establecer la línea de inestabilidad que se presenta en la FIGURA 6. Es de notar que los factores de seguridad encontrados establecen que dicha línea se presenta a distancias variable entre 5.0 y 12 m de la cresta del talud (bordillo vía).

FIGURA 7 Ubicación de la línea de inestabilidad
