Bogotá, 21 de octubre de 2021  
Ref. DPD - 1329-21

Ingeniero  
**ANDERSON PRIETO**  
**JIMENEZ PRIETO ANDERSON JAVIER**  
OBRA: BODEGA PARIS GAITÁN  
Código: 18874  
Bogotá D.C.

Asunto: **Ensayos de Ultrasonido**

**MÉTODO DE ENSAYO PARA LA DETERMINACIÓN DE LA VELOCIDAD DEL PULSO ULTRASÓNICO A TRAVÉS DEL CONCRETO NTC 4325:1997**

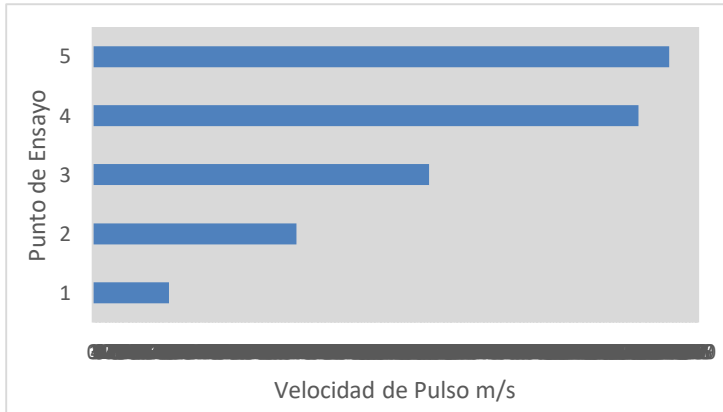
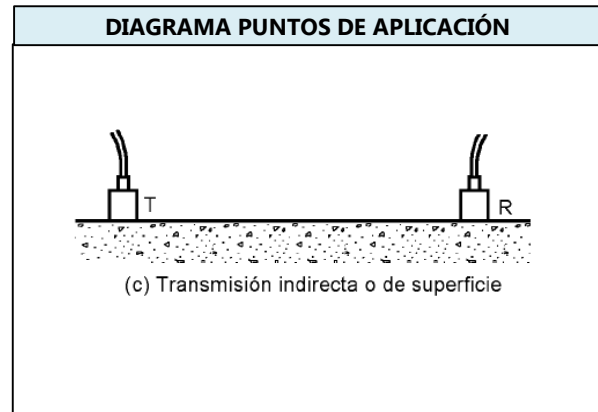
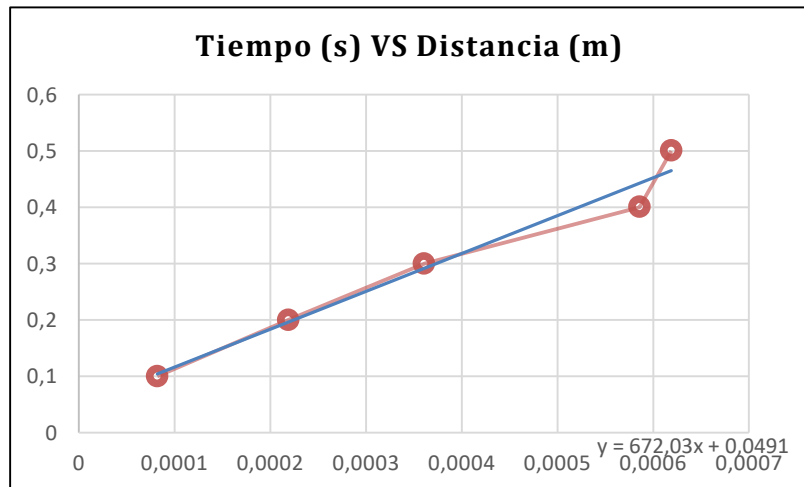
LECTURAS DEL ENSAYO			
Medición	Longitud (cm)	Tiempo (μs)	Velocidad (m/s)
1	10,0	82,0	1219,5
2	20,0	219,0	913,2
3	30,0	361,0	831,0
4	40,0	586,0	682,6
5	50,0	619,0	807,8

RESULTADOS		
<b>Promedio</b>	890,83	m/s
<b>Desv Std</b>	201,48	
<b>Vel.</b>	<b>988</b>	<b>m/s</b>

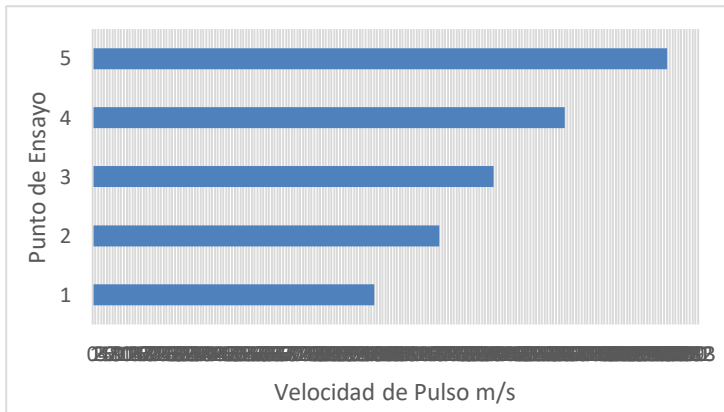
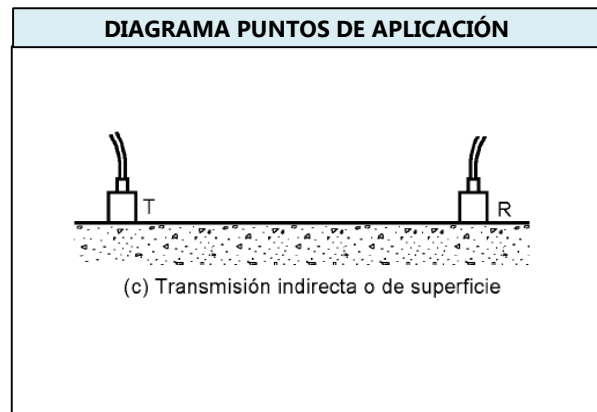
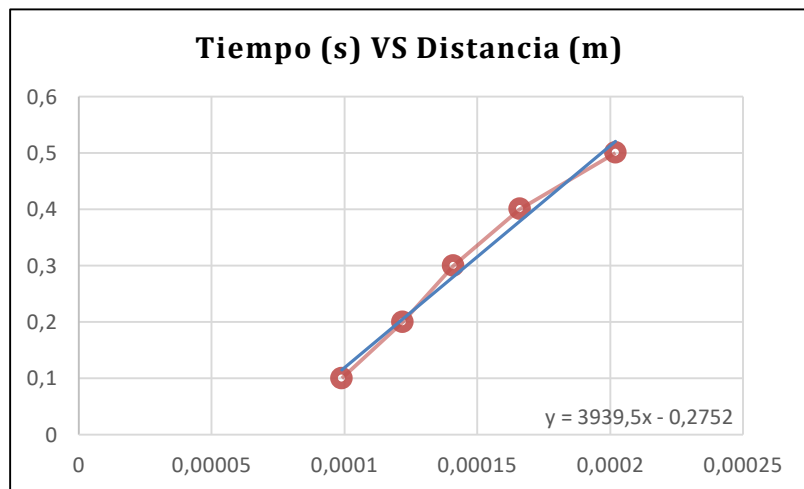
LECTURAS DEL ENSAYO			
Medición	Longitud (cm)	Tiempo (μs)	Velocidad (m/s)
1	10,0	99,0	1010,1
2	20,0	122,0	1639,3
3	30,0	141,0	2127,7
4	40,0	166,0	2409,6
5	50,0	202,0	2475,2

RESULTADOS		
<b>Promedio</b>	1932,40	m/s
<b>Desv Std</b>	611,78	
<b>Vel.</b>	<b>1.708</b>	<b>m/s</b>

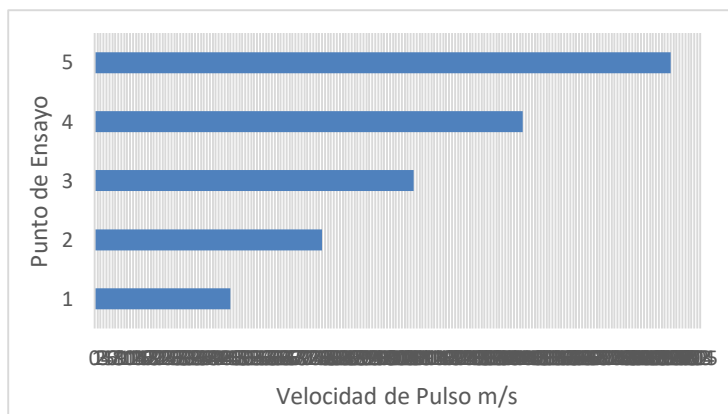
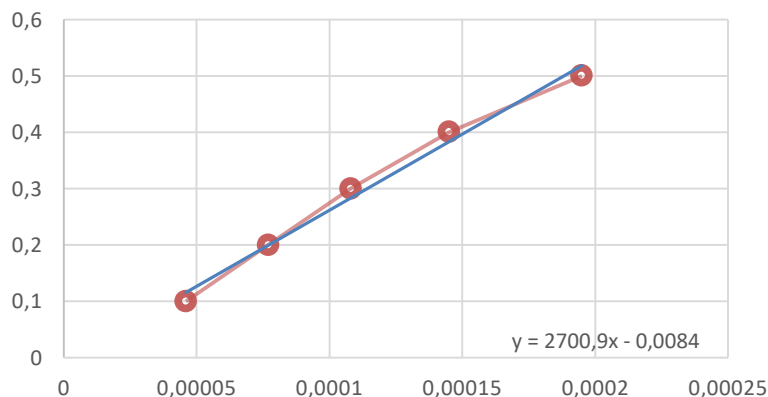
LECTURAS DEL ENSAYO			
Medición	Longitud (cm)	Tiempo ( $\mu$ s)	Velocidad (m/s)
1	10,0	46,0	2173,9
2	20,0	77,0	2597,4
3	30,0	108,0	2777,8
4	40,0	145,0	2758,6
5	50,0	195,0	2564,1

RESULTADOS		
<b>Promedio</b>	2574,36	m/s
<b>Desv Std</b>	243,07	
<b>Vel.</b>	<b>2.574</b>	<b>m/s</b>

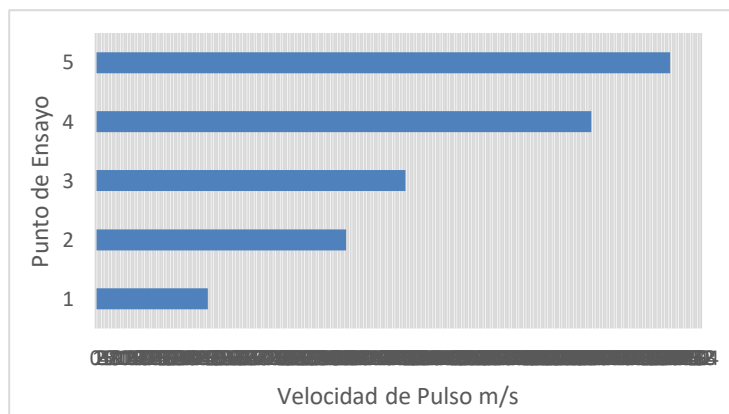
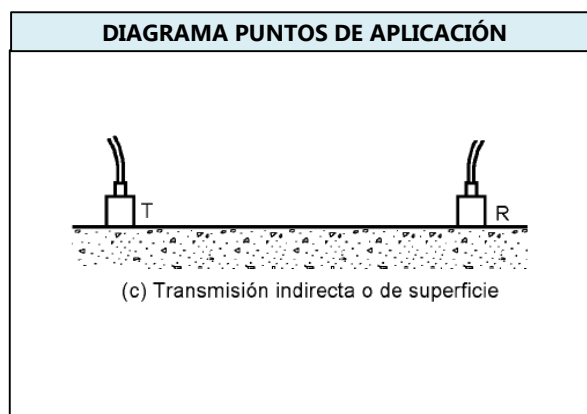
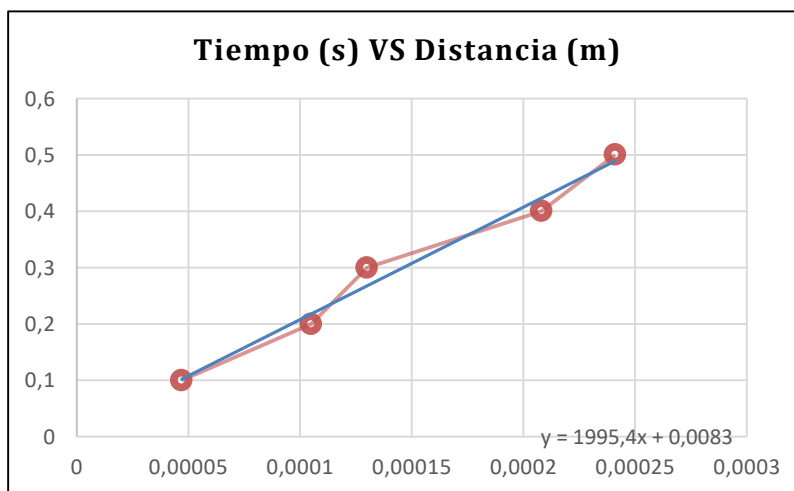
LECTURAS DEL ENSAYO			
Medición	Longitud (cm)	Tiempo (μs)	Velocidad (m/s)
1	10,0	47,0	2127,7
2	20,0	105,0	1904,8
3	30,0	130,0	2307,7
4	40,0	208,0	1923,1
5	50,0	241,0	2074,7

RESULTADOS		
<b>Promedio</b>	2067,58	m/s
<b>Desv Std</b>	164,85	
<b>Vel.</b>	<b>2.036</b>	<b>m/s</b>

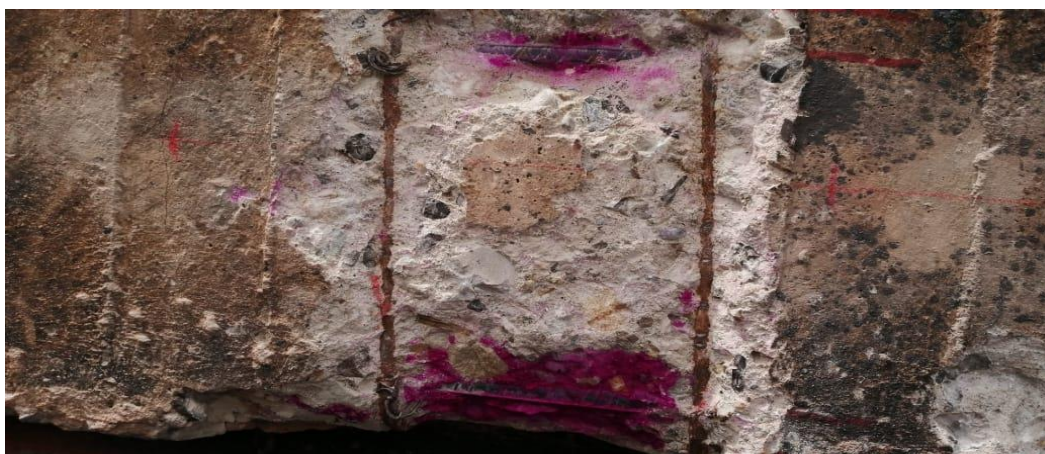
<b>Elemento :</b>	VIGA INCENDIADA
<b>Localización:</b>	PISO 3
<b>Fecha de la regata :</b>	16/10/2021
<b>Producto de reparación</b>	SIN REPARACION

Para realización de la regata, se seleccionó el área a intervenir, luego de descubrir el acero se encontró:

Recubrimiento de concreto con pañete es de 30 mm a la barra  
2 aceros horizontales (12,7 mm) de diámetro con separacion de 200 mm.  
2 aceros lisos verticales (9,5 mm) de diámetro con separacion de 150 mm.  
El acero presenta Corrosión y Occidación
