**Diagnóstico patológico representativo de la infraestructura del Puente Mariano Ospina Pérez sobre el  
Río Zulia, para la Construcción del Nuevo Puente.**

TRABAJO PROFESIONAL INTEGRADO - TPI

DECANATURA DE DIVISIÓN DE EDUCACIÓN ABIERTA Y A DISTANCIA  
FACULTAD DE CIENCIAS Y TECNOLOGÍAS  
ESPECIALIZACIÓN PATOLOGÍA DE LA CONSTRUCCIÓN  
BOGOTÁ D.C.

2019-1

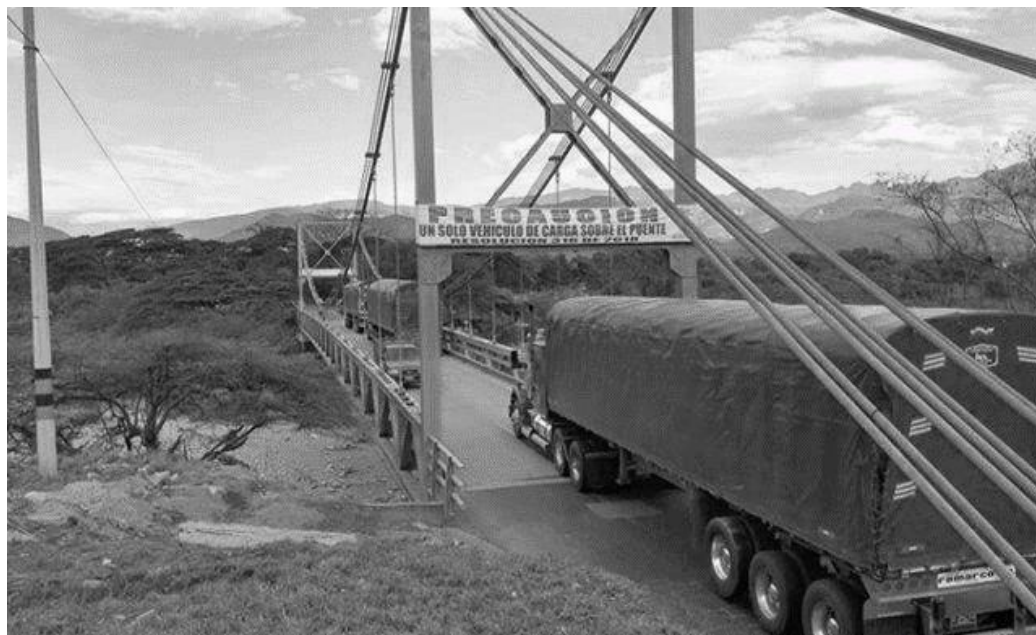
Figura 4. Restricción del tránsito a un sólo vehículo pesado sobre el puente

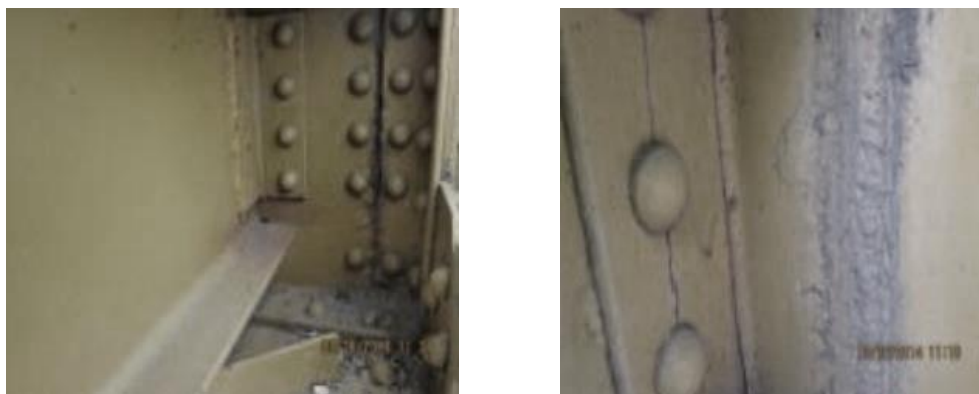
Deterioro avanzado: Entre Noviembre y Diciembre de 2015, presentó falla en una sección de la viga principal derecha y la viga transversal en el mismo punto de unión, producto de la acumulación del estado de fatiga avanzada de la estructura y con riesgo de colapso, por el constante paso de vehículos de carga.

Descripción del deterioro: Se observó un desprendimiento de borde de la capa de rodadura en la margen derecha del Puente, producida por la rotura de un extremo de la sección de la Viga Principal y de una Viga Transversal en el mismo nodo.

*Figura 5. Evidencias del deterioro*

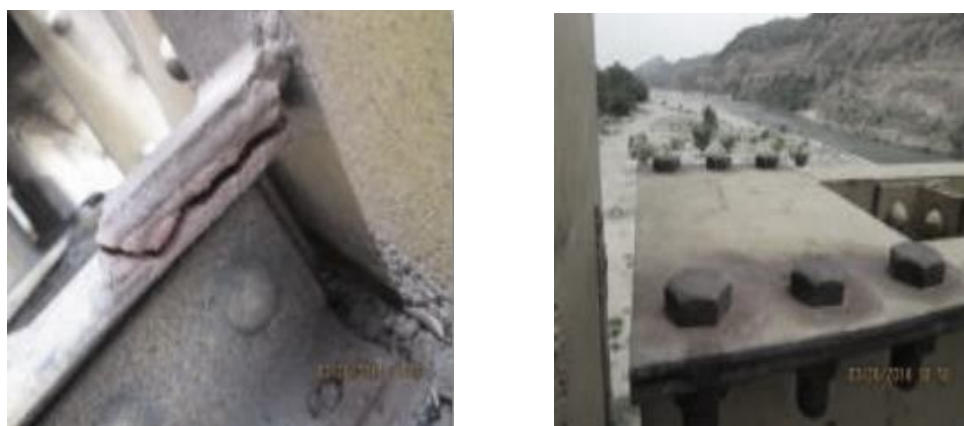
*Figura 6. Fisuras y corrosión de piezas*

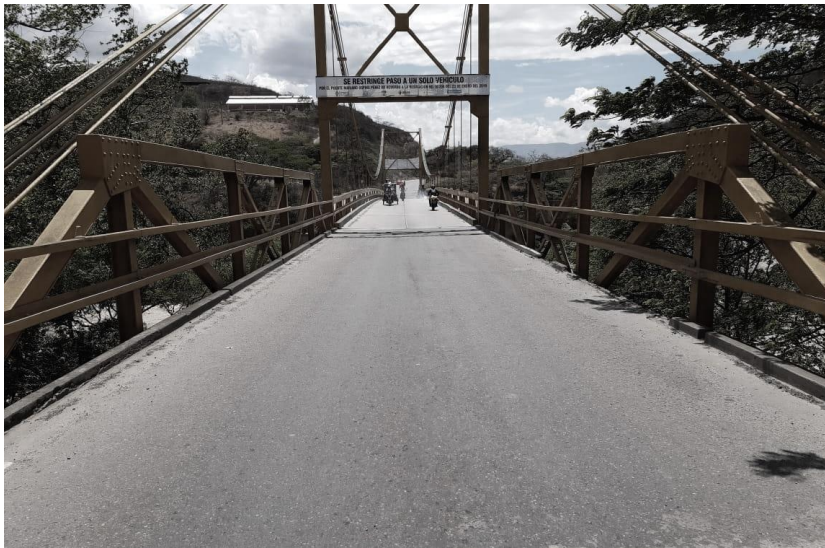
Las vigas principales de la superestructura presentan buen estado en sus elementos estructurales de acero sin presentar daño físico por impactos o sobrecargas observando que la contraflecha de las dos vigas conserva la curvatura de diseño.

Figura 10. Buen estado del material (de la vía) que componen el elemento.

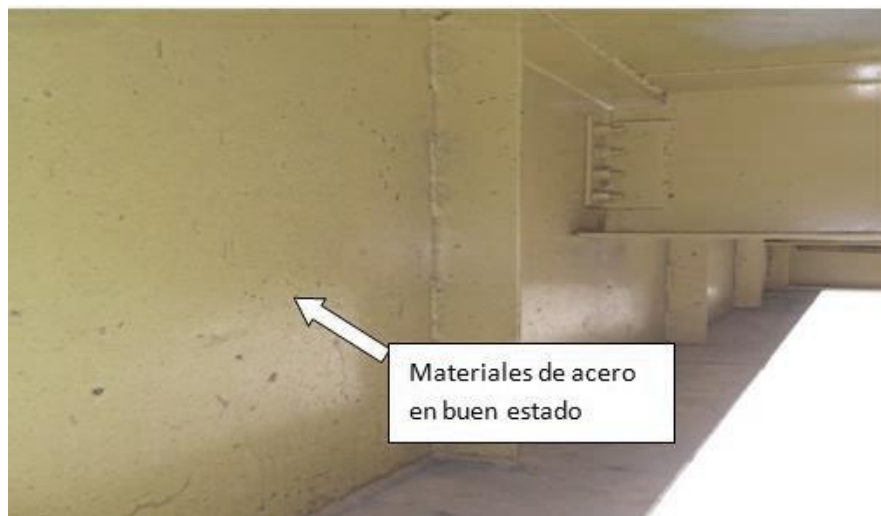
Figura 11. Buen estado del material (acero) que componen el elemento.

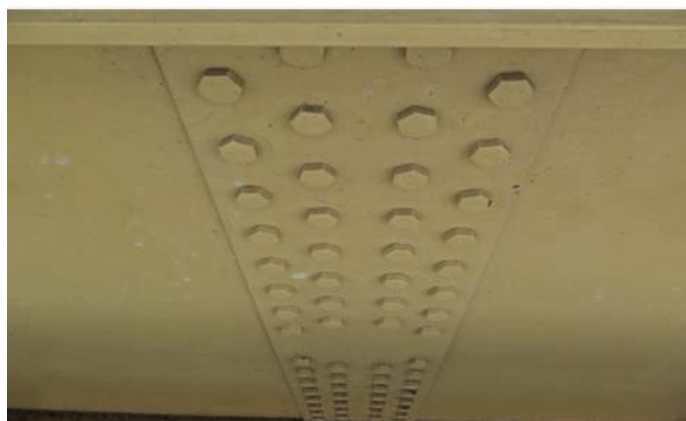
Figura 12. Uniones apernadas

Uniones apernadas tanto el patín como del alma en buen estado, tornillos completos y ajustados, platinas de empalme o unión formando un elemento compacto y ajustado, no presenta movimiento al impacto de la carga es necesario realizar una limpieza general a las vigas y reparar la pintura en las secciones que estén afectadas.

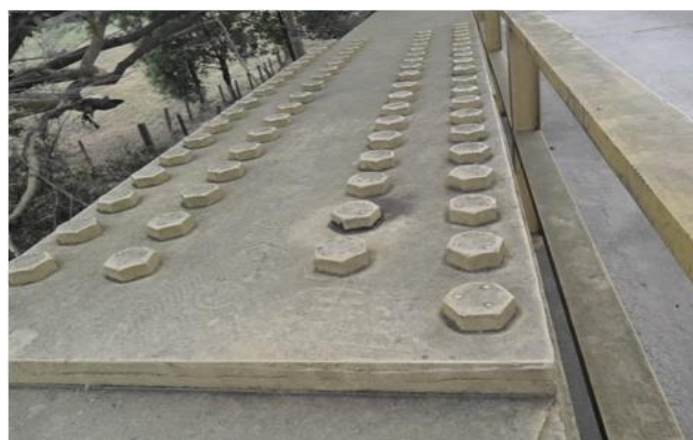
Partes afectadas por efectos del sol, el viento, eses de las aves y roedores deben ser reparadas:

Figura 13. Afectaciones por medio ambiente

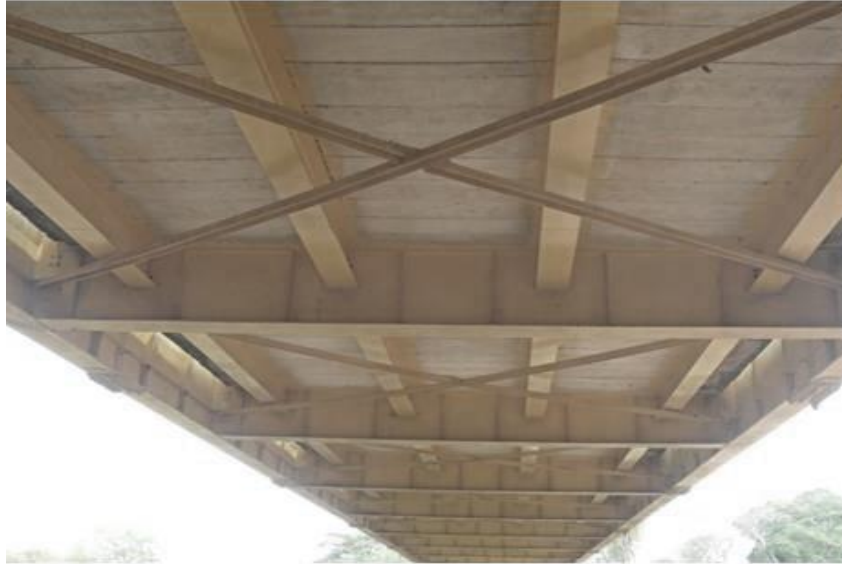
Las vigas longitudinales de la superestructura presentan buen estado en sus elementos estructurales de acero sin presentar daño físico por impactos o sobrecargas.

Figura 14. Vigas longitudinales

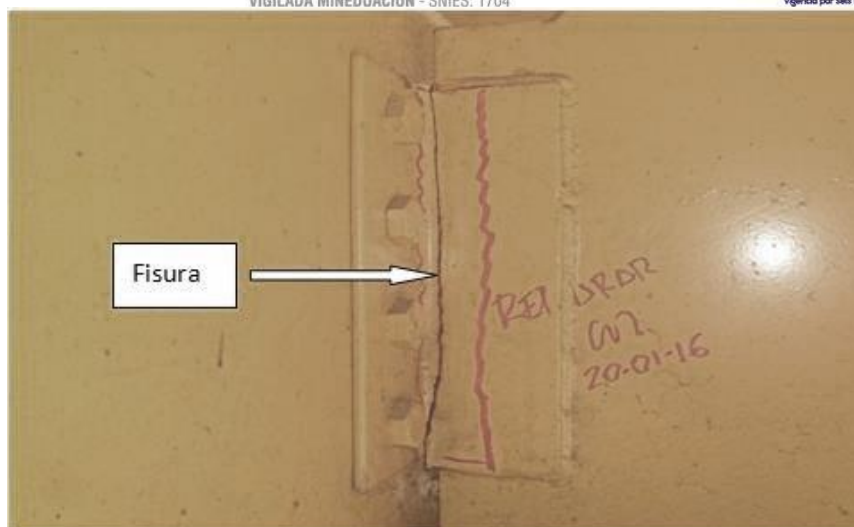
En algunos casos existen separaciones totales por efecto de la rotura permitiendo el movimiento oscilatorio del elemento en el instante de la carga.

Figura 16. Rotura total ángulo de soporte

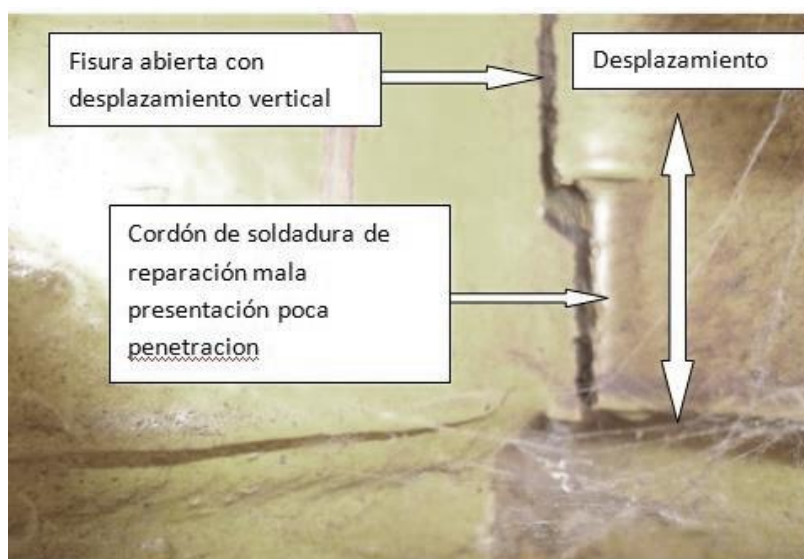
Este elemento presenta rotura total del ángulo iniciando su falla de abajo hacia arriba identificando el sitio con mayor flexión en la parte inferior como lo muestra la fotografía, muestra de la fátiga del material lo que demuestra deficiencias en diseño de cargas y flexiones del elemento de anclaje compuesto por ángulo de 4" x 4" x 1/4" por 30 cm de longitud y con cuatro (4) orificios para tornillos de 7/8"

Figura 17. Rotura total abierta en soporte reparado con soldadura

La rotura total a iniciado su movimiento en sentido de la deflexión lo que repercute en aumento de la deflexión total de la estructura de soporte sometiendo a fatiga los elementos en

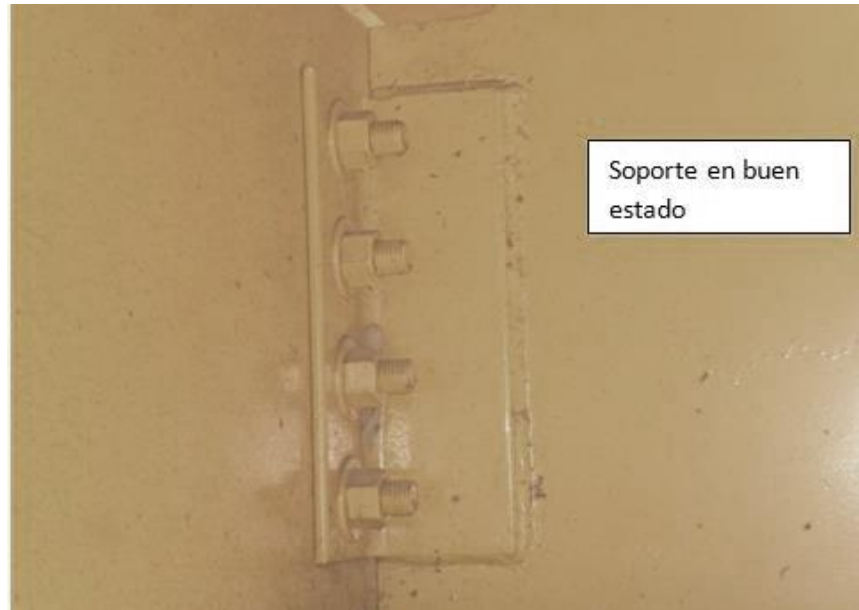
Figura 18. Soporte en buen estado

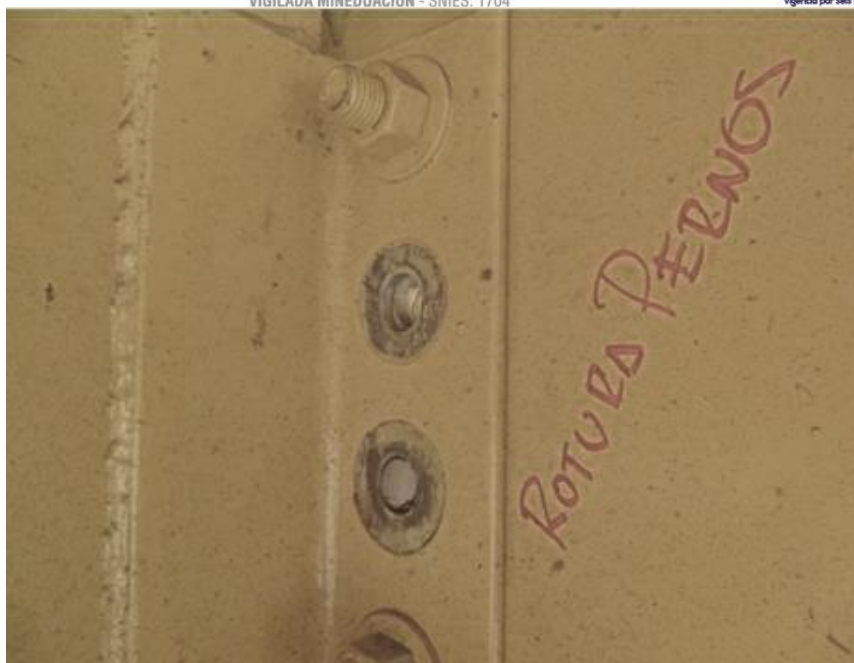
Figura 20. Rotura de perno por cizallamiento, evidencia del corte del elemento sometido a cortante

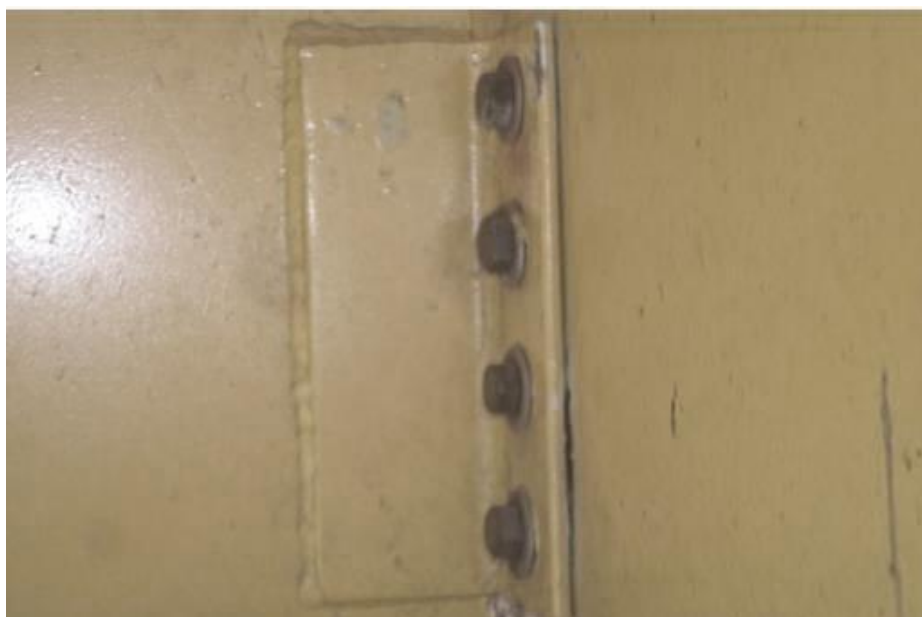
Figura 21. Evidencia de cambio de pernos

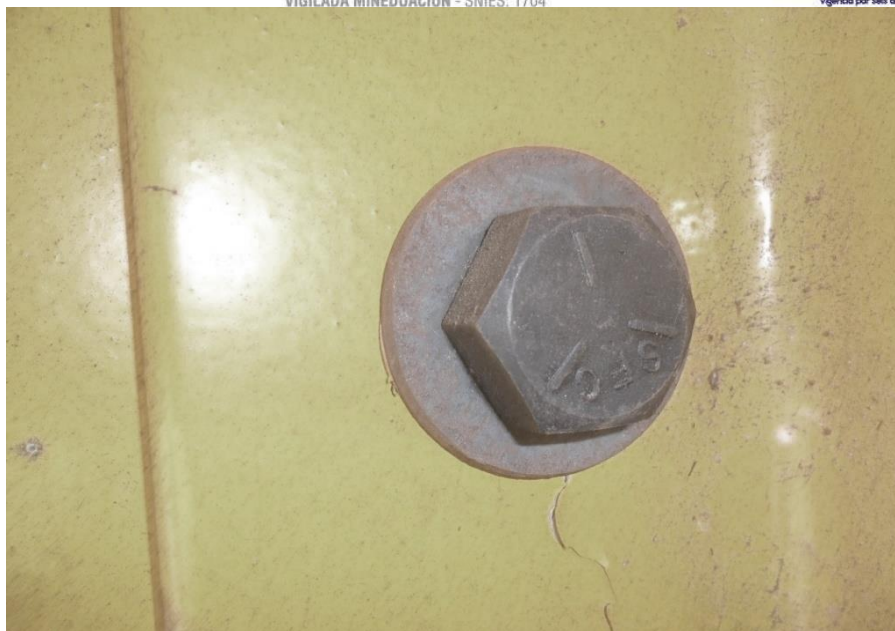
Figura 22. Tornillo grado 5 alta resistencia instalado

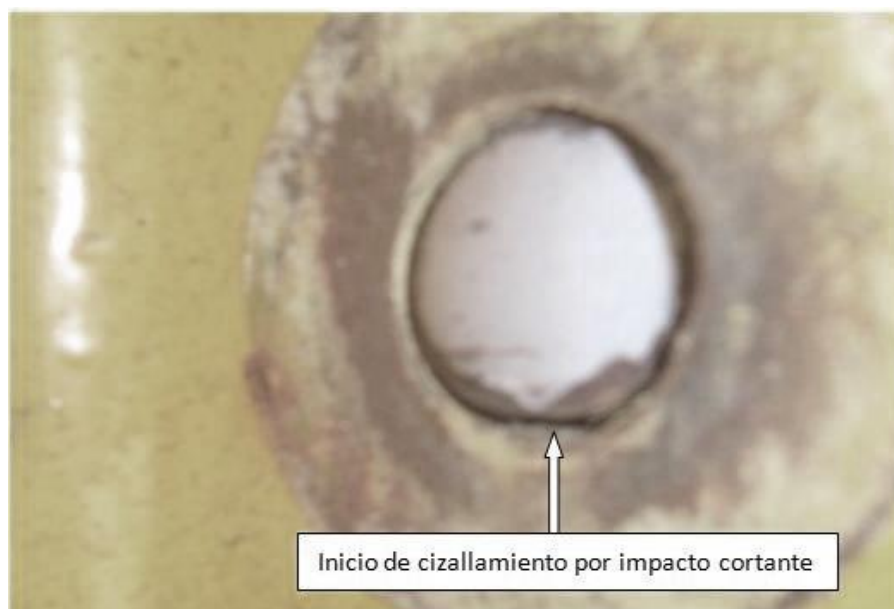
Figura 23. Evidencia del punto de fatiga parte inferior del diámetro del tornillo donde se inician el momento de cizallamiento

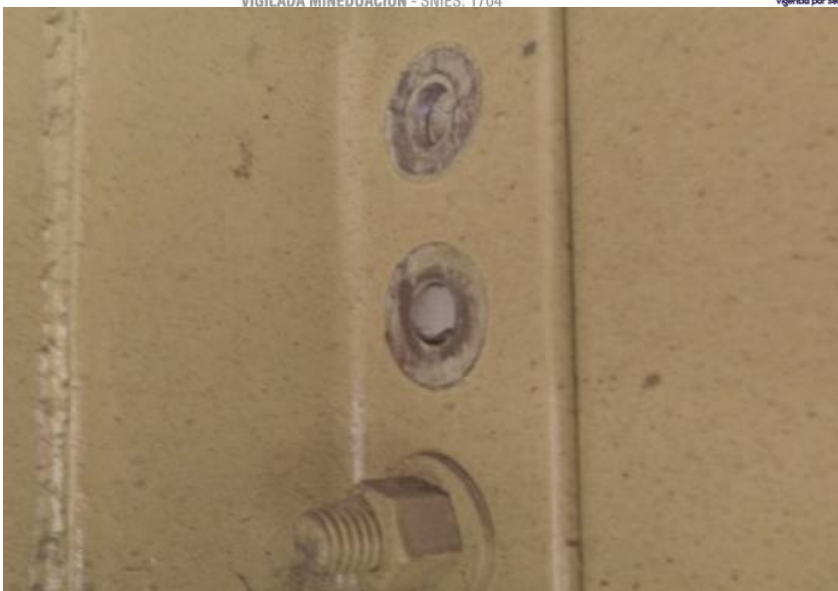
Figura 24. Evidencias rotura de pernos

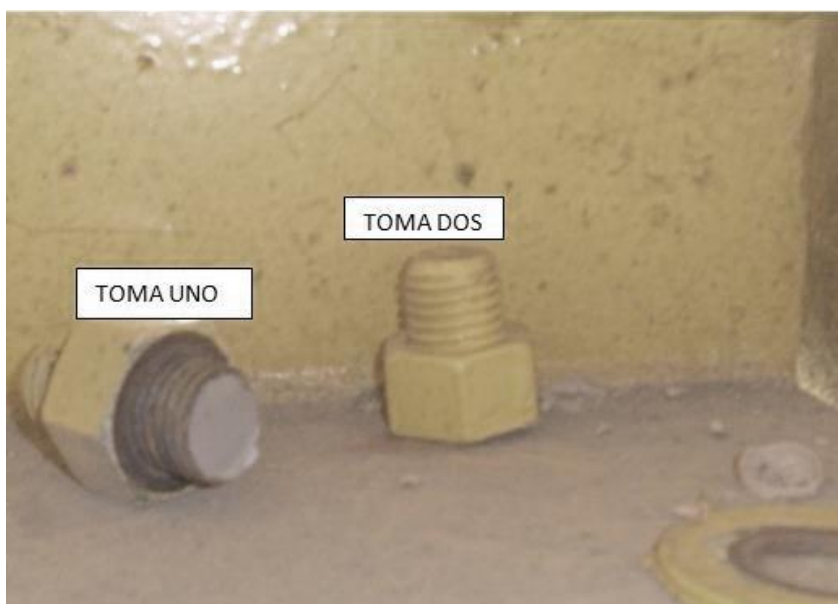
Figura 25. Evidencia de dos cortes de pernos en sitio

En la Figura 25, se encuentra que en la *toma uno* presenta cizallamiento en la parte inferior de la cabeza del tornillo que corresponde al anclaje de un lado de la viga longitudinal a la viga transversal y la *toma dos* presenta cizallamiento en la parte posterior donde se encuentra la tuerca que corresponde a la otra cara del alma de la viga transversal, lo que nos deja claro que el cizallamiento se presenta en los dos lados del anclaje apernado.

Lo anterior evidencia que los daños presentados en estos elementos de unión se deben a la fatiga por cizallamiento y efectos de deflexión en el punto de anclaje de los elementos que los componen como el soporte en ángulo de 4" x 4" x 1/4" que va soldado a la viga longitudinal y apernado a la viga transversal y los tornillos de 7/8" x 3,1/2" rosca ordinaria grado 5 con tuerca y arandela; lo que se hace necesario revisar inmediatamente el diseño de esta junta en donde nos permita (por las evidencias) vistas en sitio y la patología presentada en cambiar los ángulos de soporte por uno más resistente que asuman la deflexión a que están expuestos, igualmente se debe de calcular el tipo de tornillo diámetro y resistencia a fin de que este pueda absorber sin colapsar el momento de cizallamiento del elemento. Esta reparación se debe de realizar de forma inmediata.

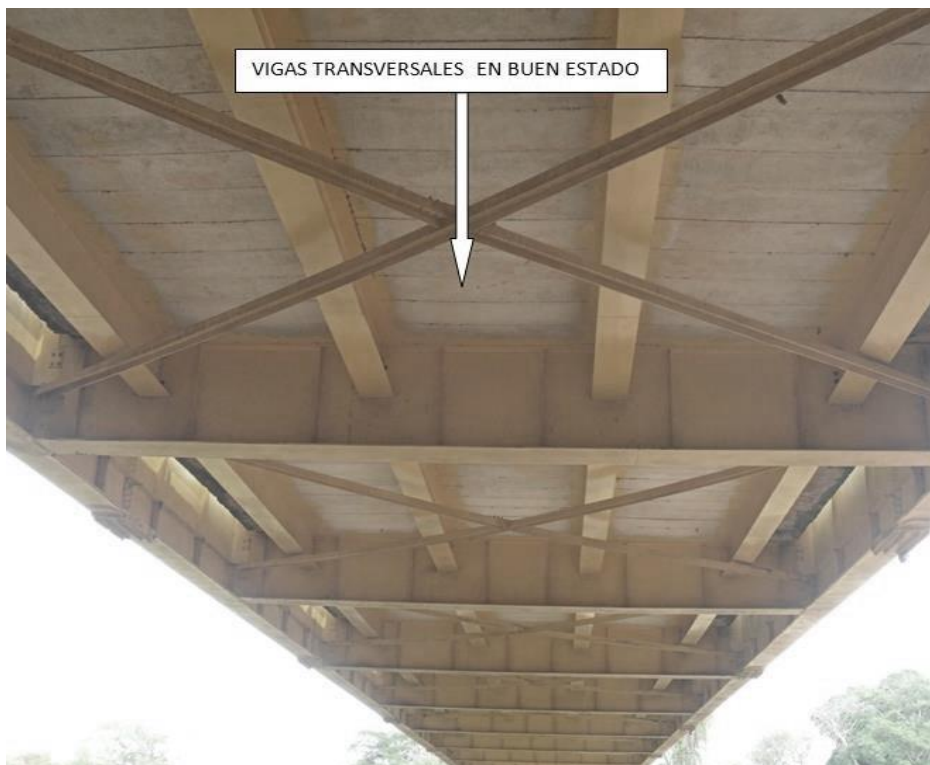
Las vigas transversales se encuentran en buen estado, observando buen comportamiento de las uniones de anclaje apernadas y soldadas a las vigas principales de rigidez y el estado de la pintura de acabado que presenta muy pocos daños por efecto de filtraciones de elementos contaminantes filtrados a través de la placa de concreto.

Figura 26. Viga transversal

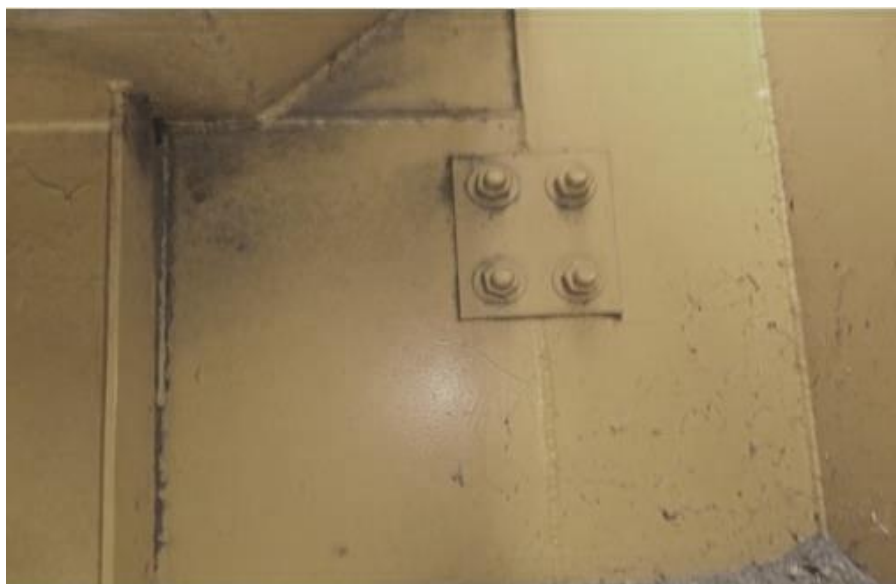
Figura 27. Uniones

Unión soldada y apernada a la viga de rigidez buen estado de la pintura se requiere de labores de mantenimiento y limpieza para evitar el deterioro de la capa de recubrimiento del acero

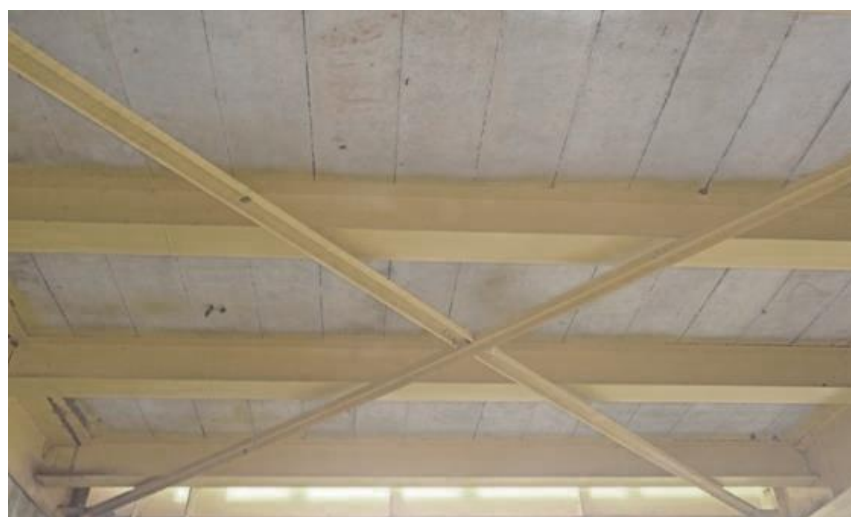
**Arriostrado:** Las riostras dispuestas en diagonal formando X de los módulos de sección compuestos por las vigas transversales y las vigas principales de rigidez se encuentran funcionando en forma correcta y todos sus elementos que la componen como ángulos y uniones apernadas están en buen estado. Requieren limpieza y retoques a la pintura en sectores pequeños.

Figura 29. Riostras

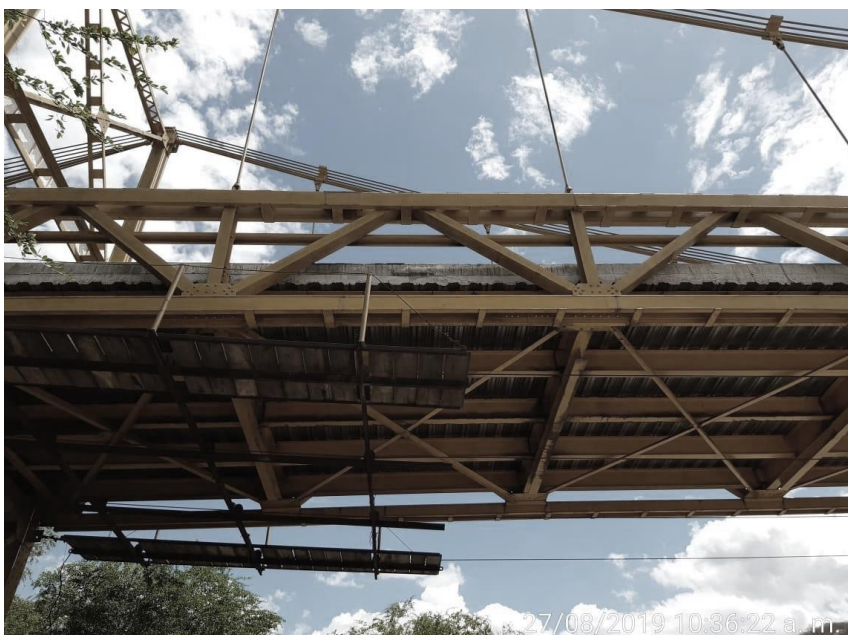
Figura 31. Vigas laterales

Se encuentran en buen estado de funcionamiento, la pintura de acabado presenta deterioro en las partes planas de las vigas lo que se hace necesario la reparación de la pintura de acuerdo con las normas NTC.

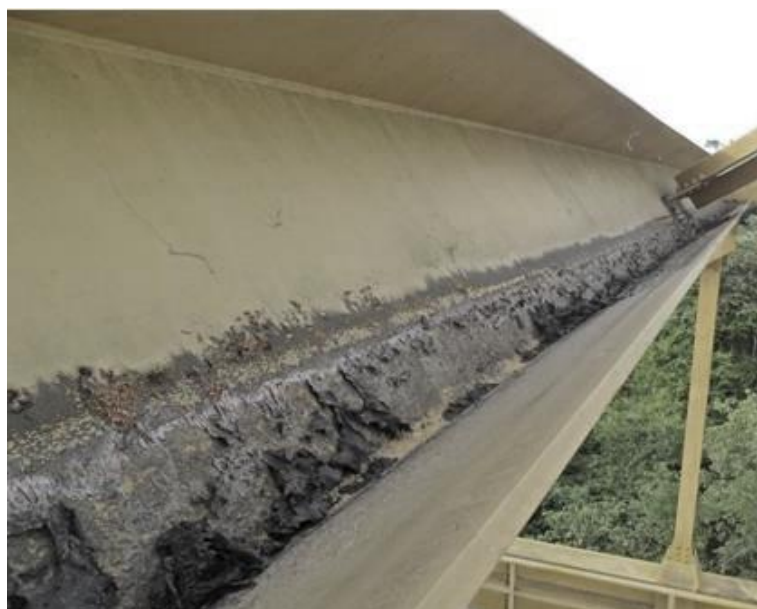
La viga de rigidez transversal dispuestas al inicio y final por su disposición produce empozamiento de agua presentado deterioro de la pintura base y acabado en toda el área de sección expuesta; para esta corrección es necesario hacer dos orificios de 50 mm (milímetros) uno a cada extremo del elemento con el fin de permitir la evacuación del agua, una vez realizado es necesario realizar las labores de limpieza y aplicación de pintura base y acabado de acuerdo a las normas NTC.

*Figura 32. Evidencia deterioro de canaletas*

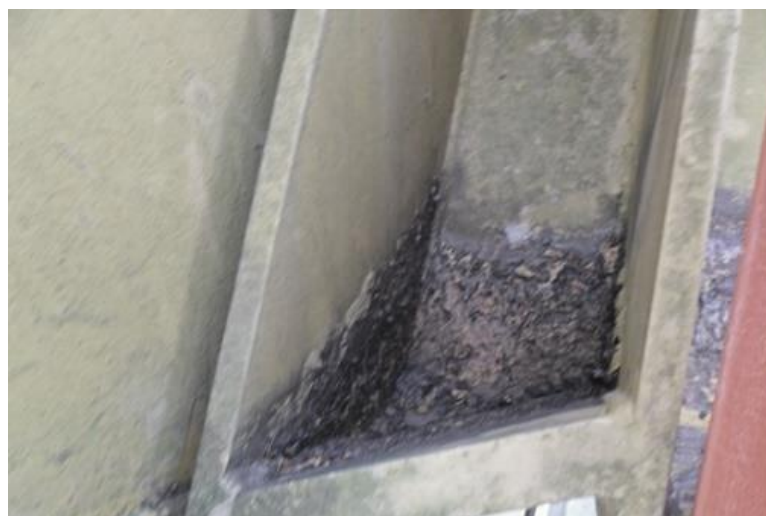
*Figura 33. Corrosión en canaletas*

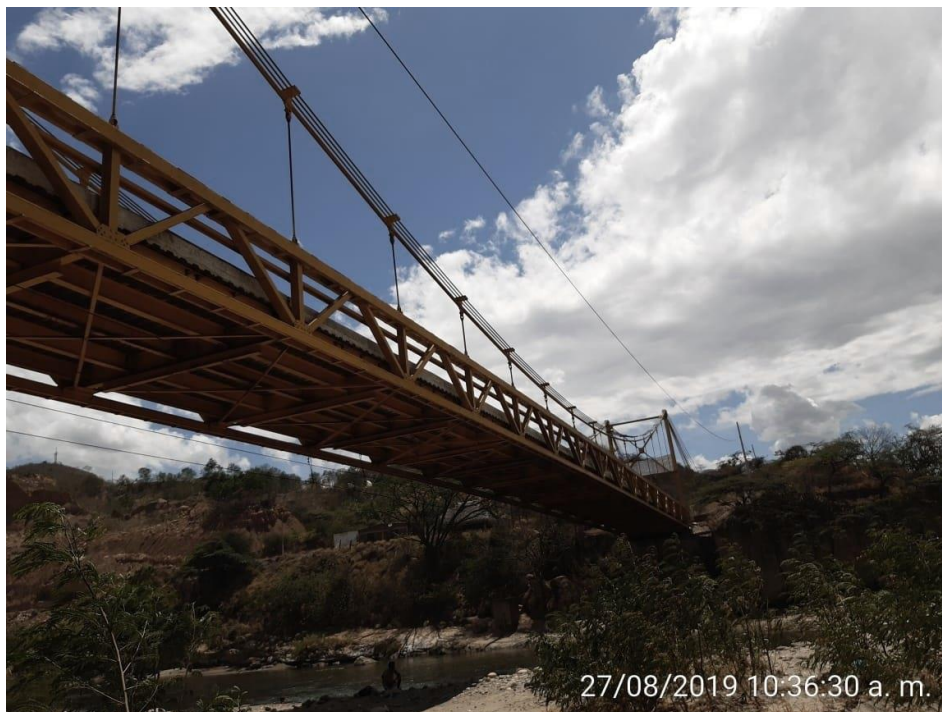
**Arriostrado:** En el momento de la inspección los materiales de arriostrado de las vigas se encuentran en buen estado, los puntos de anclaje apernados presentan buen comportamiento y se encuentran ajustaos.

Figura 34. Riostras de vigas laterales

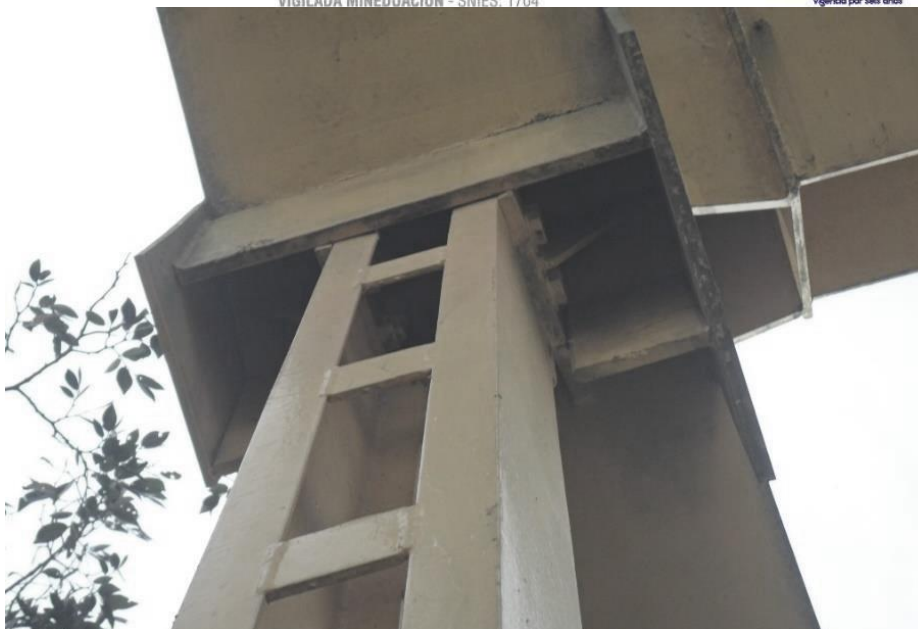
En el momento de la inspección los materiales presentan buen estado, al igual que los puntos de unión del pendolón tanto a las vigas de rigidez como a las viga de arco, las uniones se encuentran ajustadas presentando buen comportamiento en el momento de las cargas, se requiere de labores de limpieza y reparación de pinturas en puntos donde se encuentra deteriorada la pintura con signos de oxidación primaria.

Figura 35. Estado de pendolones

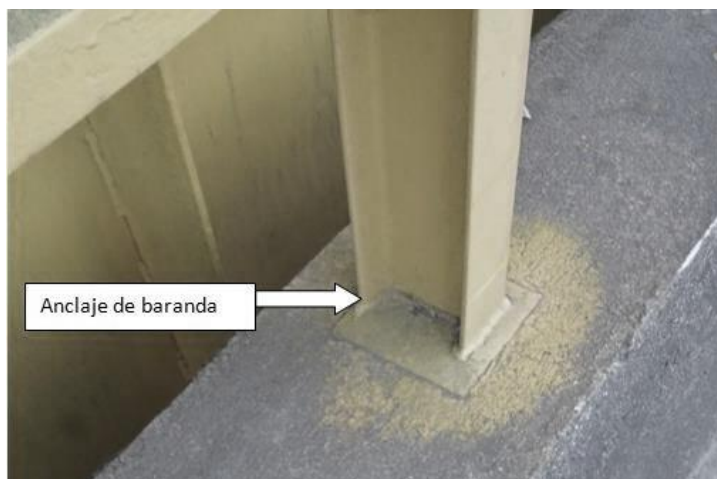
los vehículos y el rose en los pasamanos presentando puntos aislados de oxidación

Figura 37. Apoyo de barandas

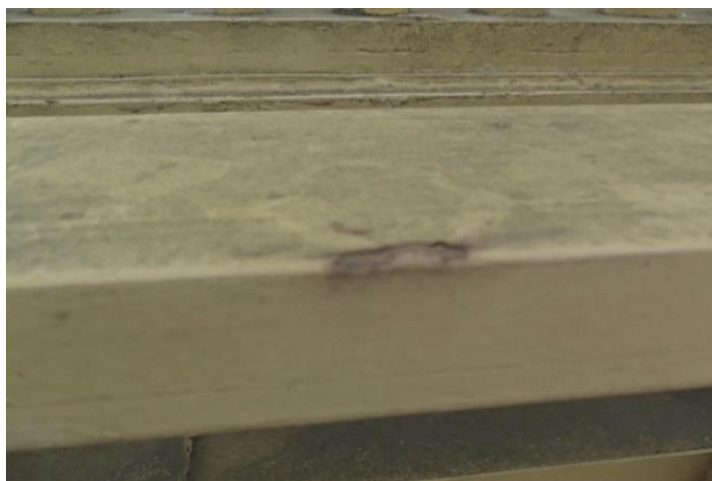
Pasamanos de las barandas en varios puntos presenta brotes de oxidación se debe de reparar con limpieza mecánica de acuerdo con la norma.

Figura 38. Brote de corrosión

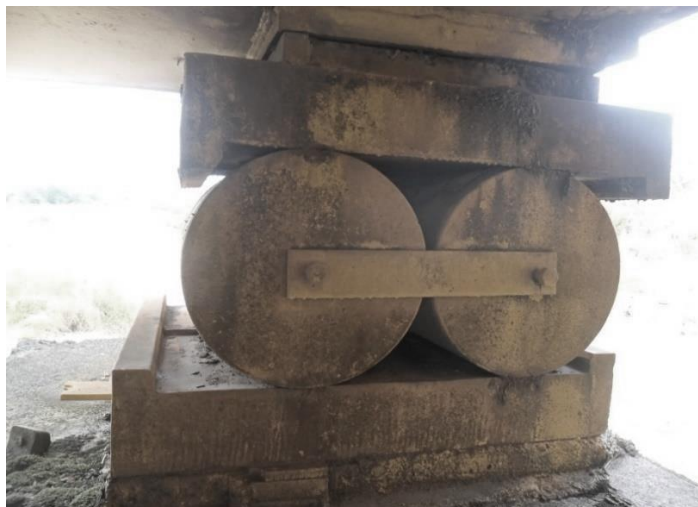
En el momento de la inspección presenta buen comportamiento mecánico al ser sometido a carga, se deben de realizar ajustes como el cambio de pernos y lubricación, realizar las labores de mantenimiento de limpieza y pintura, la limpieza de este punto es fundamental ya que la suciedad y la presencia de elementos solidos pueden obstruir el buen trabajo de este elemento.

*Figura 39. Apoyo punto móvil en pilas*

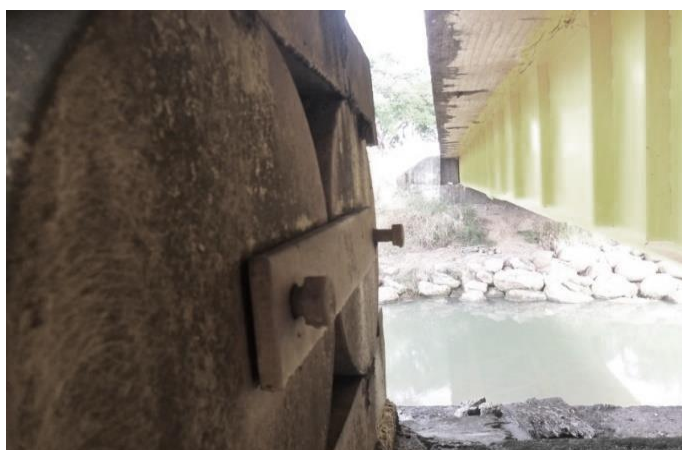
Se debe de realizar el mantenimiento al sistema de rodamiento ya que los pernos centrales están a punto de ser expulsados

*Figura 40. Evidencia de pernos a punto de ser expulsados*

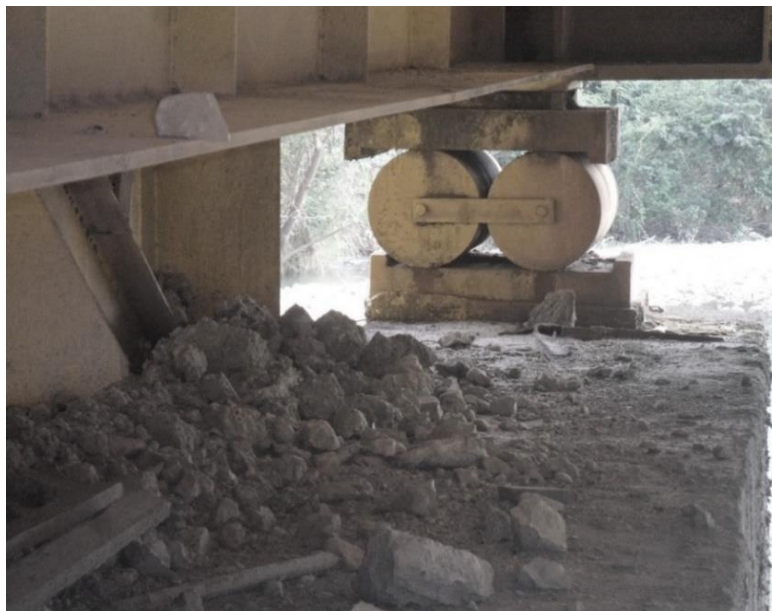
El área de trabajo de este módulo debe de estar libre de escombros y basuras, la obstrucción de este mecanismo perjudica el trabajo de deflexión del puente.

Figura 41. Áreas de trabajo de rodadura con escombros

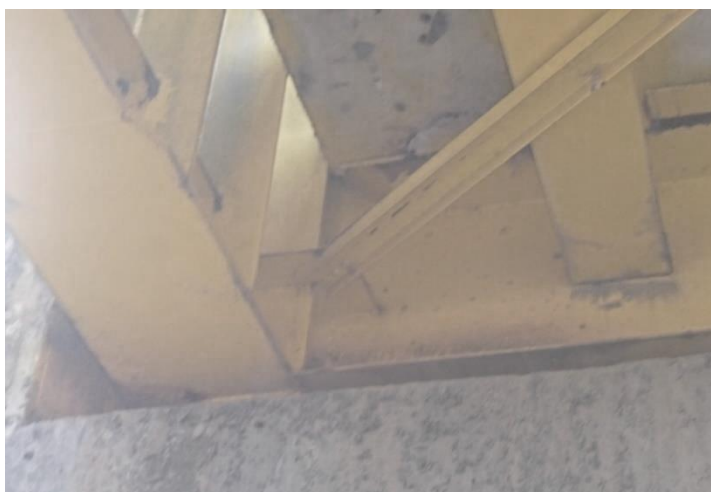
El punto fijo está en buenas condiciones sus materiales se encuentran en buen estado y el punto se encuentra trabajando bien con la pantalla.

Figura 42. Puntos fijos de pilas

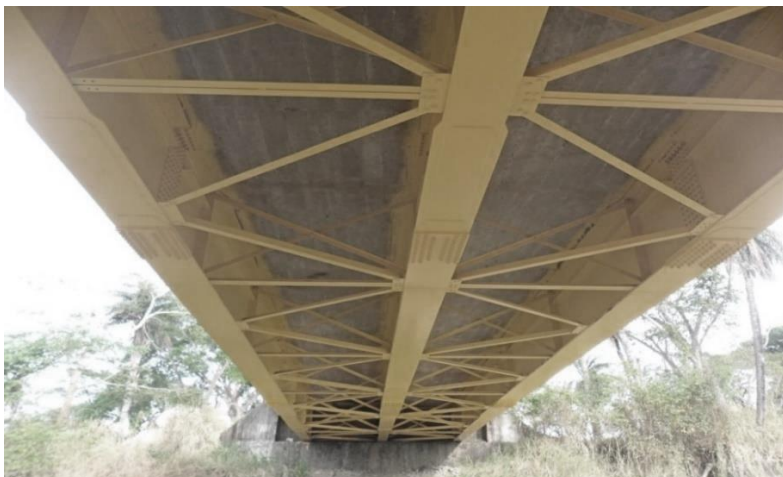
Puente adicional ubicado al norte y continuo al puente; es un puente simplemente apoyado sobre pilas de concreto compuesto por tres vigas longitudinales de alma llena y arrostramiento en ángulo, el puente en todos sus componentes se encuentra en buen estado tanto los materiales de acero que lo componen con los acabados de pintura.

Figura 43. Buen estado del puente adicional

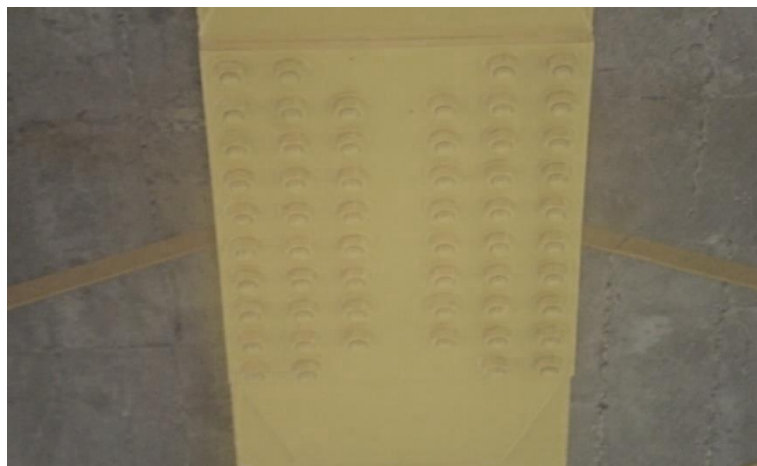
**Uniones apernadas:** Las uniones apernadas se encuentran en buen estado, ajustadas y con buen acabado

Figura 44. Uniones apernadas

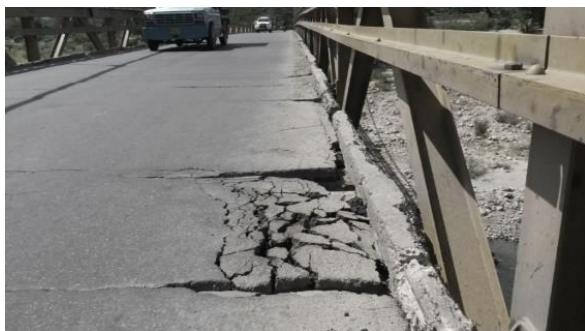
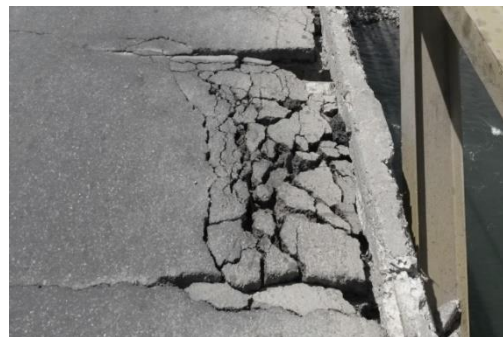
Desprendimiento de borde de la capa de rodadura en la margen derecha del puente. Se pudo determinar que la falla se produjo por la rotura de un extremo de la sección de la viga principal y de una viga transversal en el mismo nodo, tal como se muestra:

*Figura 45. Descascaramiento*

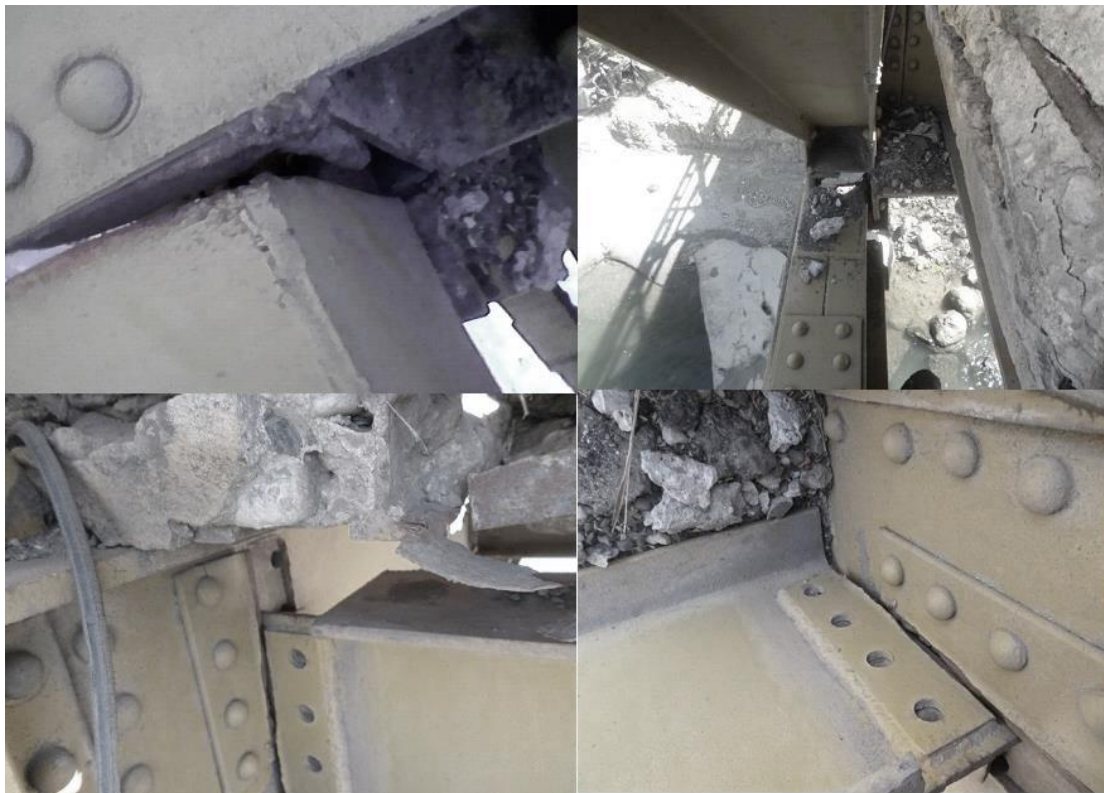
Figura 46. Falla por rotura en el nodo de viga

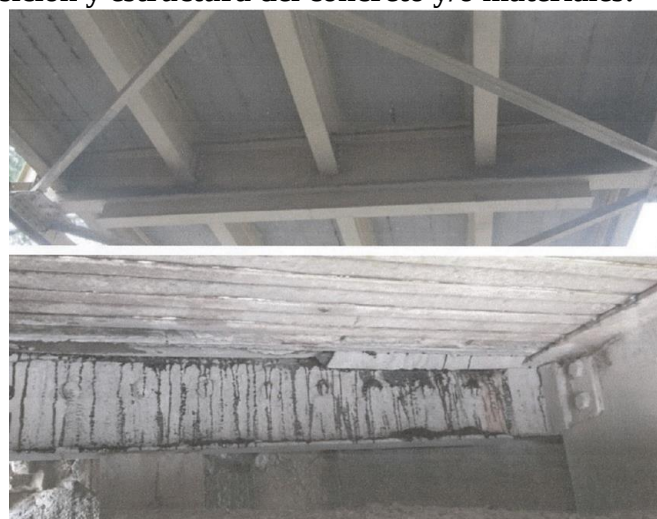
Vigas, largueros y diafragma. Presenta corrosión química (biogénica). Aletas de vigas y conexiones entre largueros y vigas corroídas.

Humedad con material limoso y consistencia grasosa que facilitan el medio corrosivo (vigas y diafragma).

Figura 47. Daños en vigas, largueros y diafragma

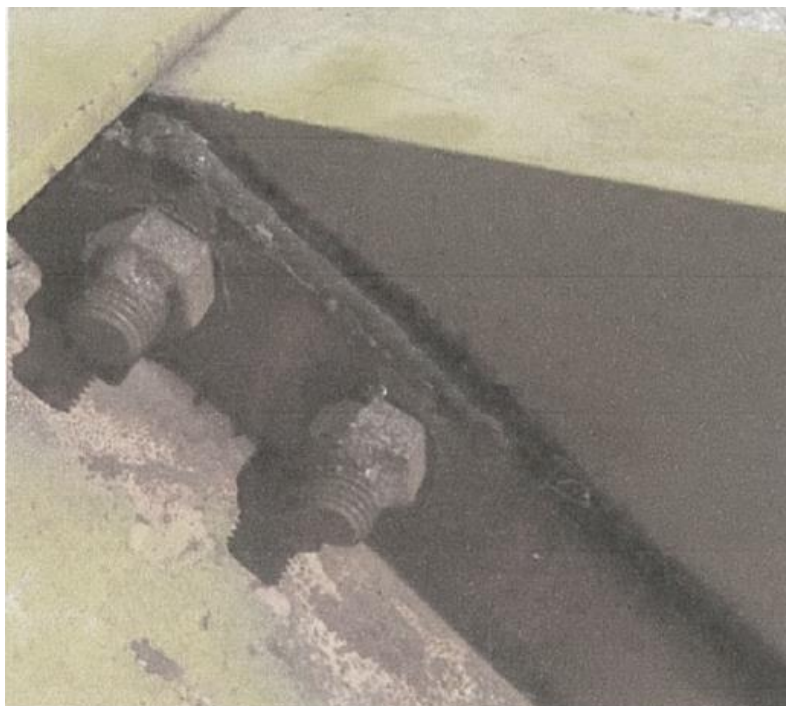
*Figura 48. Corrosión de soldaduras y tornillos reemplazando conexiones.*

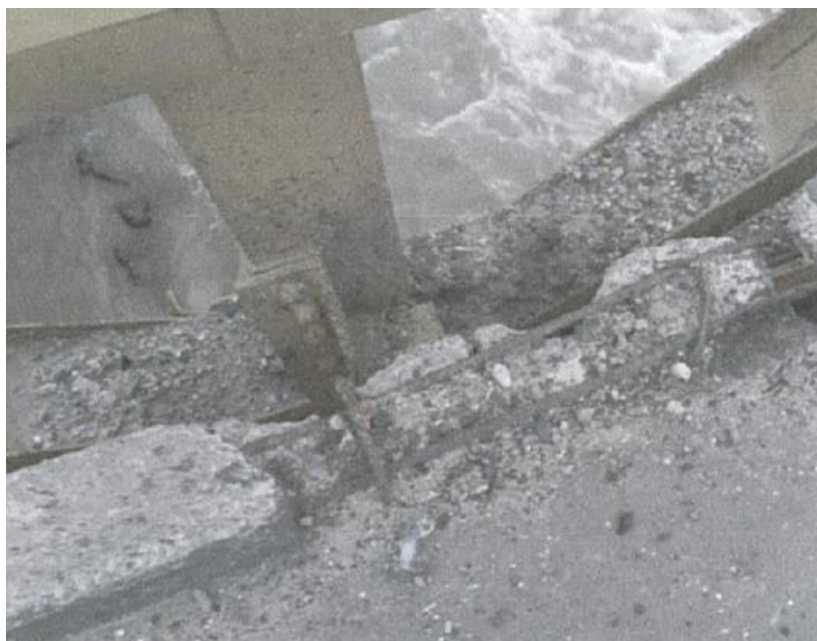
*Figura 49. Conexiones de cerchas de rigidez. Obstrucción por acumulación de tierra, basuras y otros materiales.*

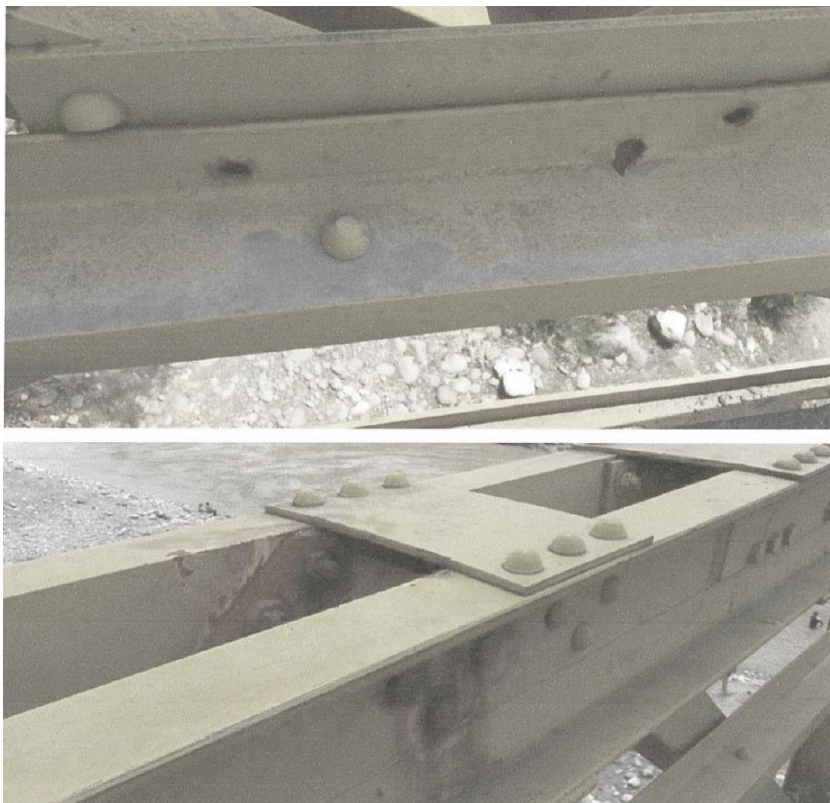
Figura 50. Remaches sin cabeza y reemplazo con pernos donde originalmente existían remaches.

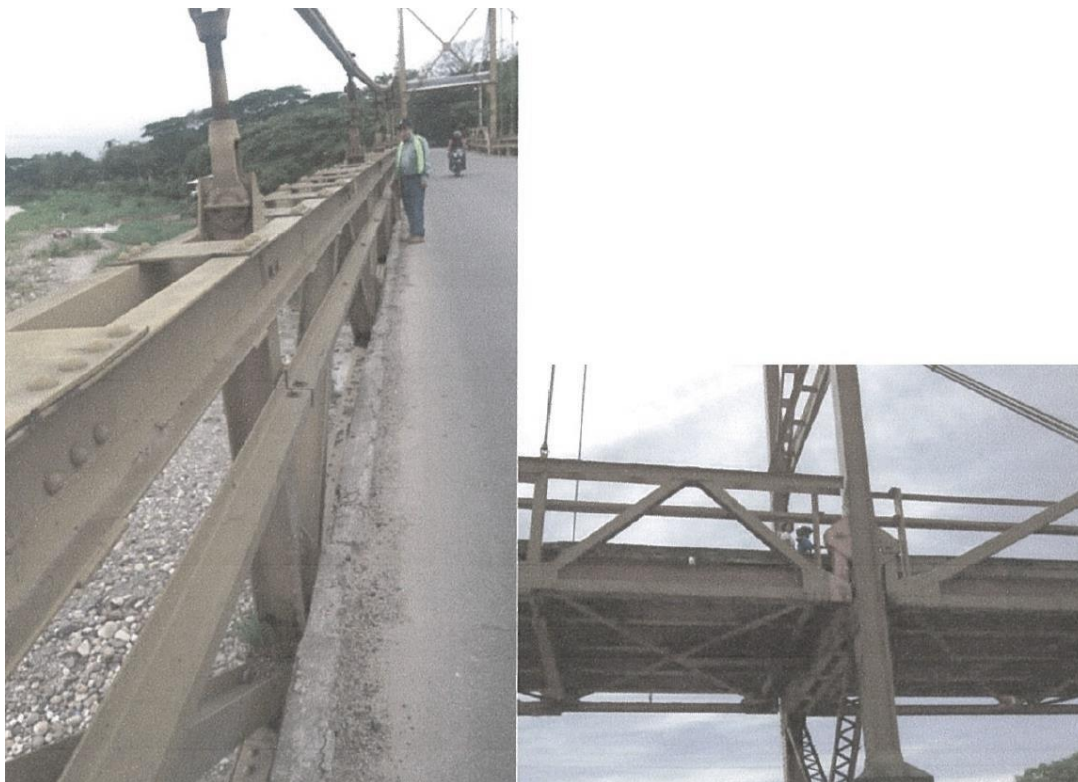
Figura 51. Barandas como largueros adosados a la viga de rigidez

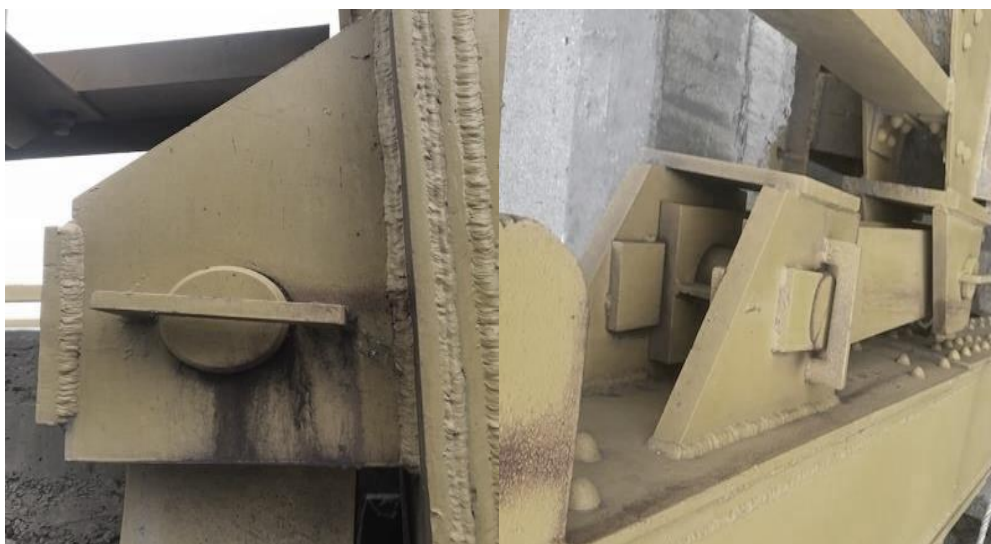
**Basculantes:** Se encuentran en buen estado y no presentan desgaste en los pasadores, por lo que su comportamiento estructural es satisfactorio.

Figura 52. Estado de basculantes
