**Diagnóstico patológico representativo de la infraestructura del Puente Mariano Ospina Pérez sobre el  
Río Zulia, para la Construcción del Nuevo Puente.**

TRABAJO PROFESIONAL INTEGRADO - TPI

DECANATURA DE DIVISIÓN DE EDUCACIÓN ABIERTA Y A DISTANCIA  
FACULTAD DE CIENCIAS Y TECNOLOGÍAS  
ESPECIALIZACIÓN PATOLOGÍA DE LA CONSTRUCCIÓN  
BOGOTÁ D.C.

2019-1

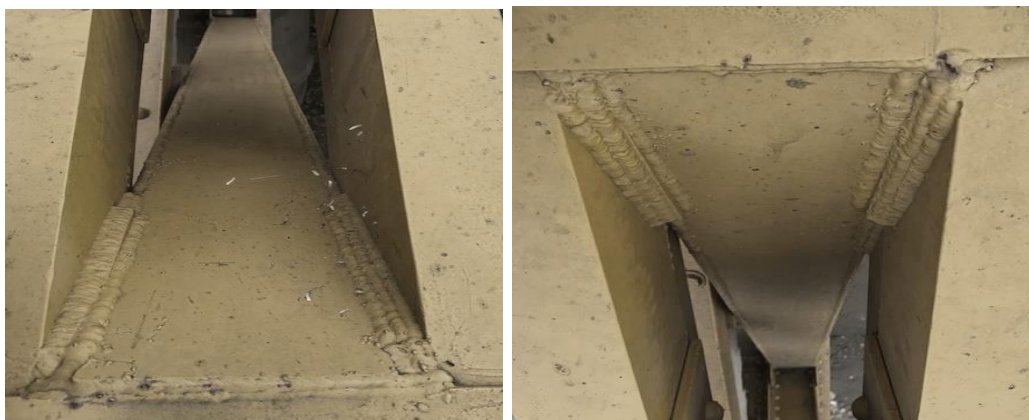
**Refuerzo:** No se presentan soldaduras rotas.

Figura 54. Refuerzo colocado diagonales

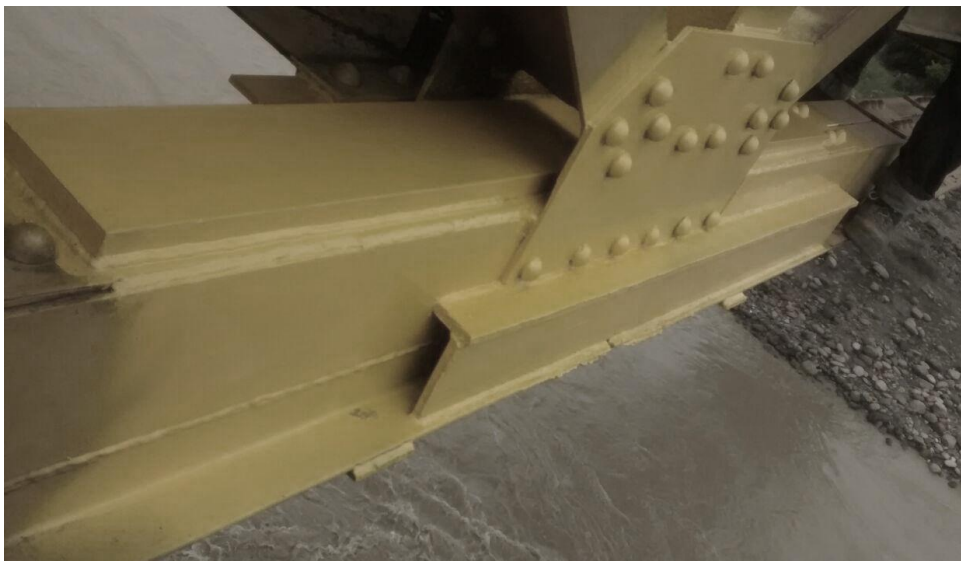
Figura 67. Reposición de cinta inferior de viga de rigidez

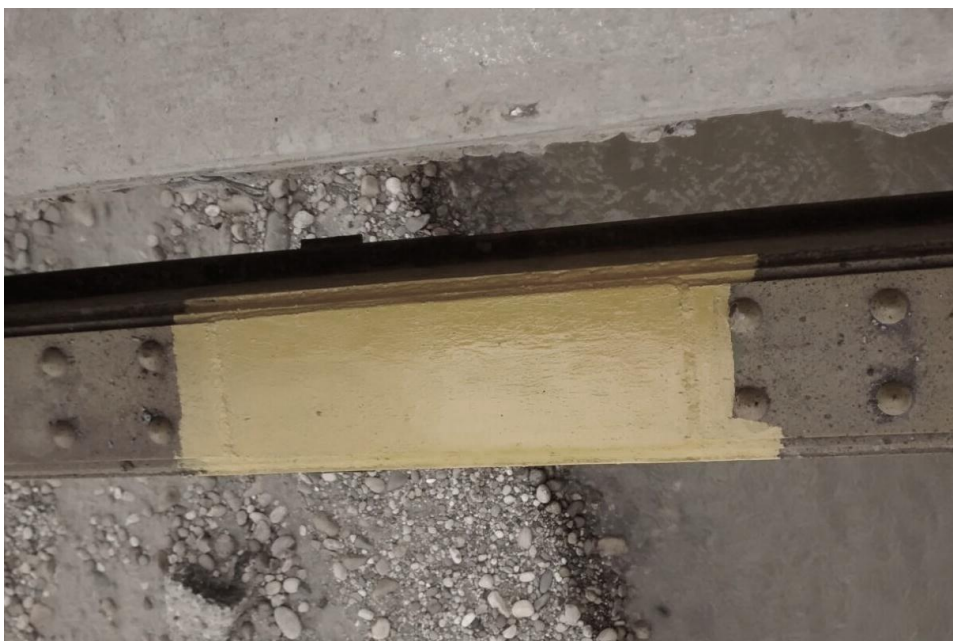
Figura 68. Reparación de cinta inferior de viga de rigidez

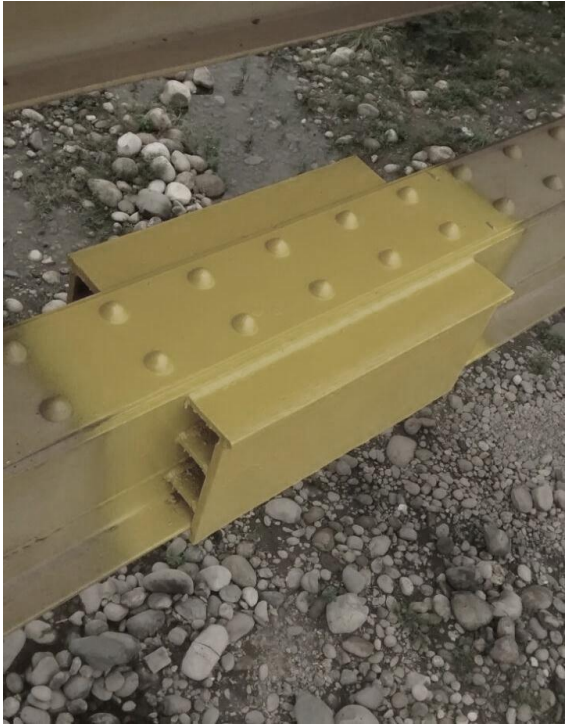
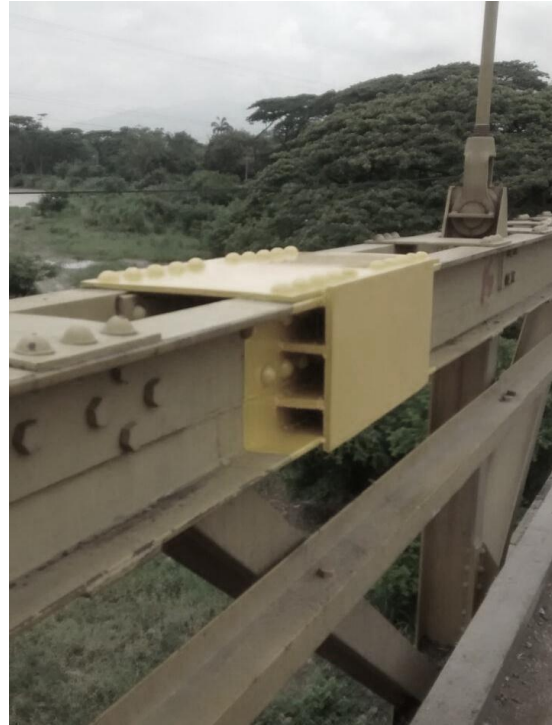
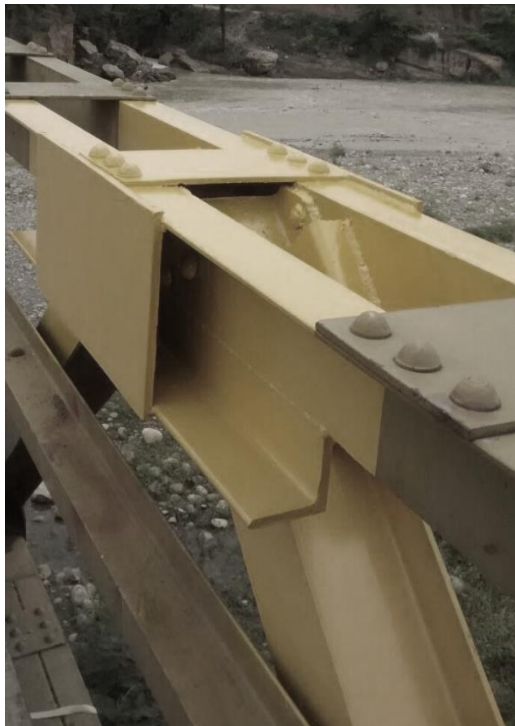
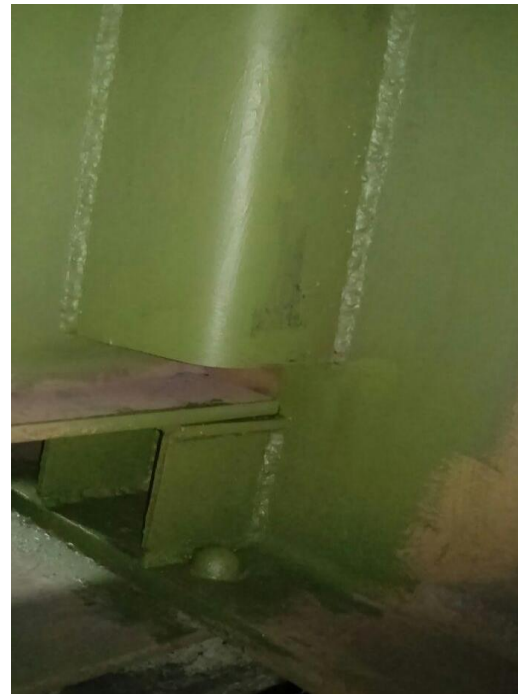
Figura 72. Reparación de primera diagonal en viga de rigidez

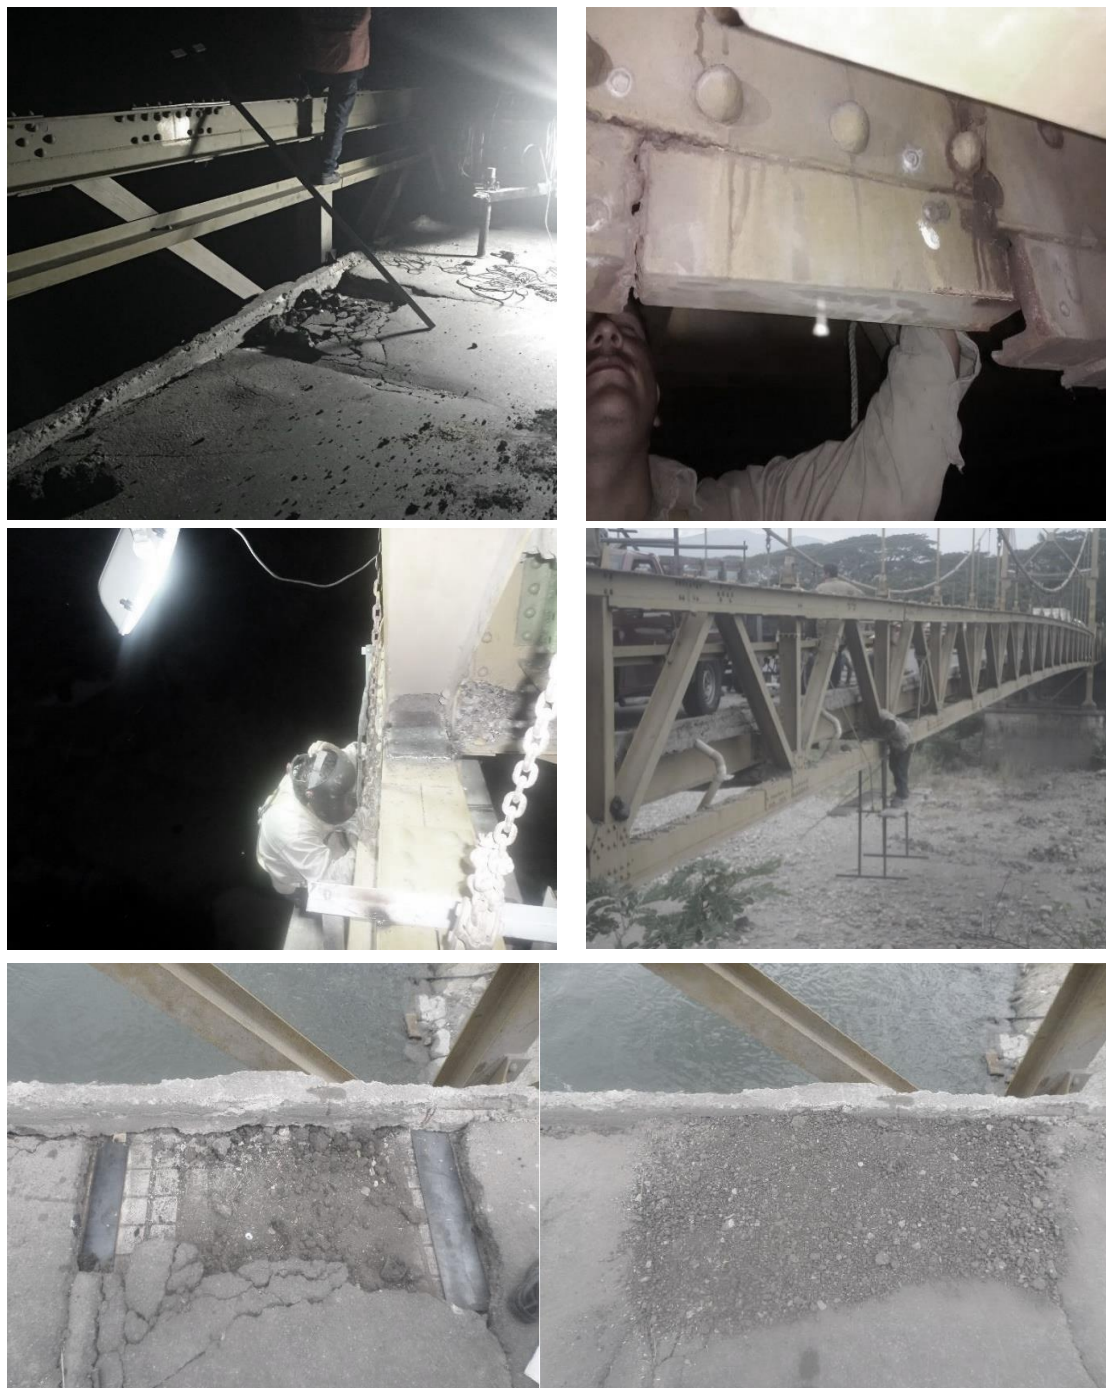
principal y se procedió a realizar la soldadura en el nodo de la estructura al igual con la viga transversal. Finalmente, se realizó el refuerzo en la zona superior con platinas y el sello de la cavidad con material de reciclado de manera temporal.

Figura 73. Estado de deterioro

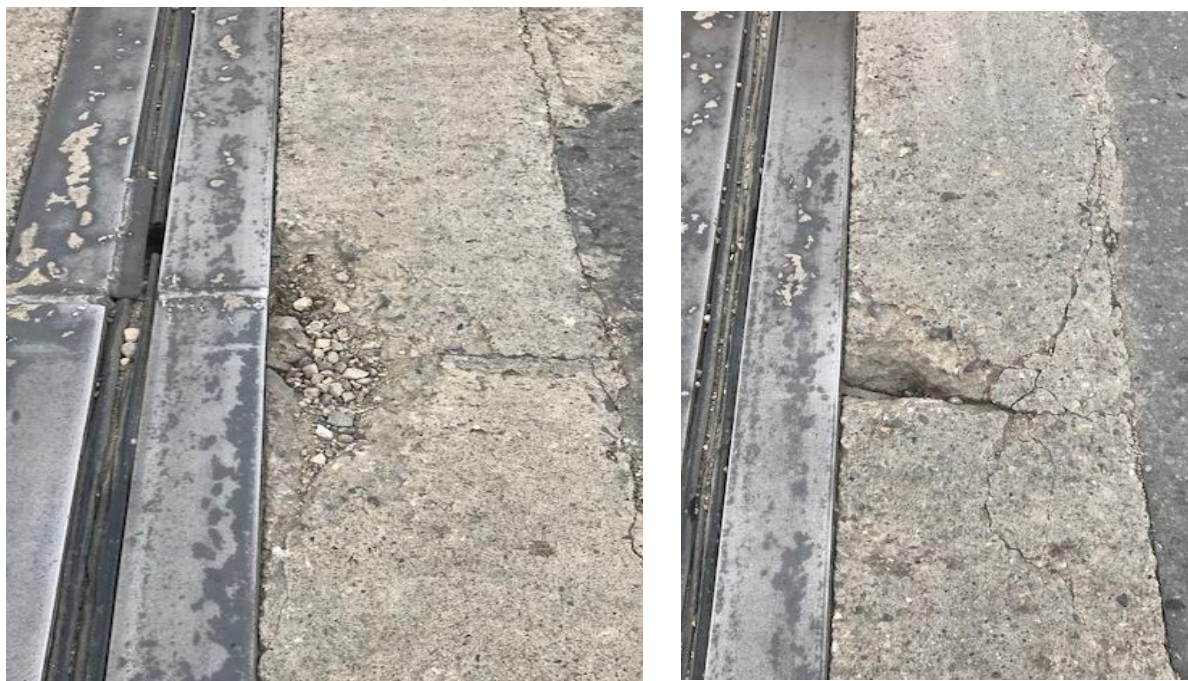
Reparaciones con concreto asfáltico convencional serán insuficientes por la persistencia del daño, producido por la vibración, la pérdida de continuidad, la rigidez de la losa de concreto y la de la viga transversal (apoyo).

Figura 74. Desprendimiento de material en junta de dilatación junto a la torre del lado Zulia

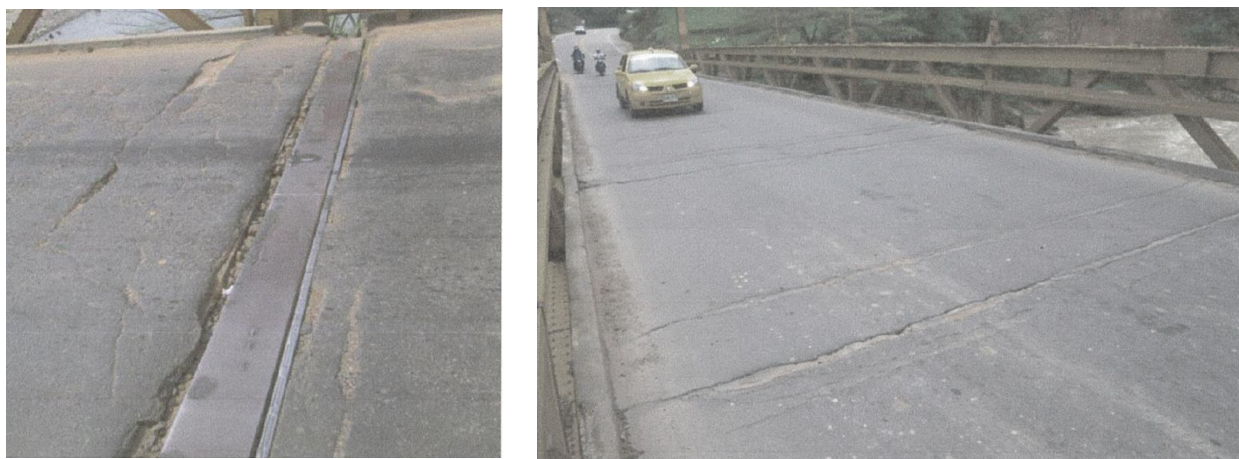
Figura 75. Superficie de rodadura

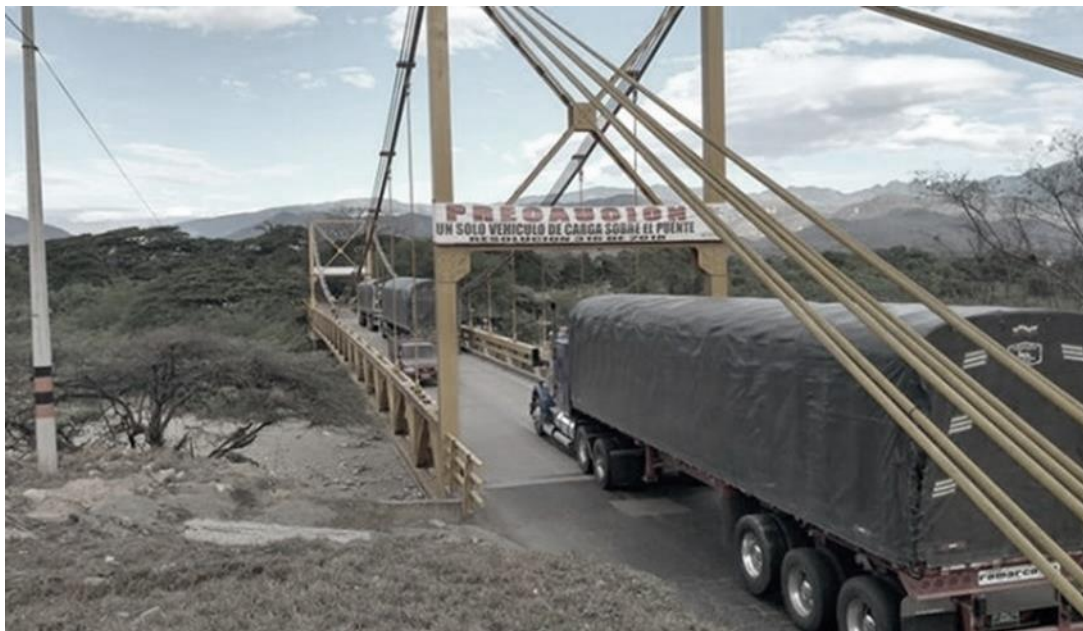
El refuerzo del puente no es garantía mientras no se cumpla la resolución vigente (un solo vehículo pesado sobre el puente).

*Figura 80. Puente Mariano Ospina con restricción de carga*
