DIAGNÓSTICO, OPTIMIZACIÓN Y GEORREFERENCIACIÓN DE PROYECTOS EN LA
SECRETARÍA DE INFRAESTRUCTURA TERRITORIAL DE LA ALCALDÍA MUNICIPAL DE
TUNJA

UNIVERSIDAD SANTO TOMÁS SECCIONAL TUNJA
FACULTAD DE INGENIERÍA CIVIL TUNJA
2025

Trabajo de grado en modalidad de pasantía para obtener el título de Ingeniera Civil

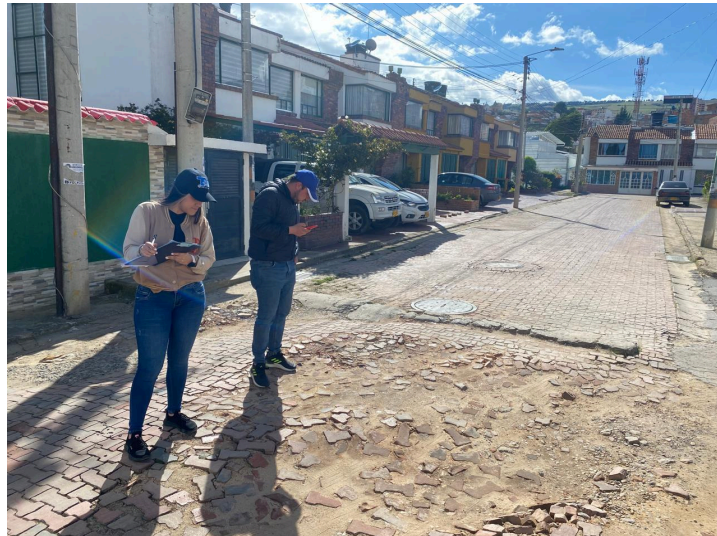
Figura 12. *Barrio Fuente Higuera*

El registro fotográfico evidencia que el adoquín presenta depresiones causadas por asentamientos en el suelo de fundación, fallas en la capa de arena debido a la degradación de sus partículas, un drenaje inadecuado o la falta de mantenimiento del mismo. Además, se observan fracturas en los adoquines, las cuales pueden atribuirse a un espesor insuficiente de los mismos, un espesor inadecuado de las capas de apoyo, deficiencias en la calidad de los materiales utilizados tanto en la capa de apoyo como en los adoquines, y el paso de cargas extraordinarias que exceden la capacidad de diseño de la estructura vial.

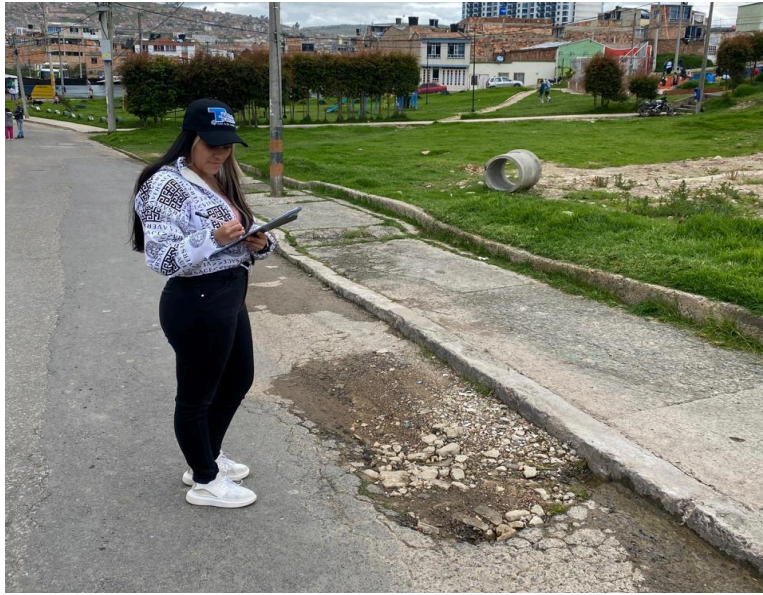
Figura 13. Barrio El Dorado

En el registro fotográfico se evidencia que el pavimento flexible presenta ahuellamiento, el cual ocurre principalmente debido a una deformación permanente en alguna de las capas del pavimento o en la subrasante. Este deterioro es generado por la deformación plástica del concreto asfáltico o por la fatiga de la estructura ante la repetición de cargas. Asimismo, se observan hundimientos asociados a asentamientos de la subrasante, deficiencias en la compactación de las capas inferiores del pavimento, del terraplén o en las zonas de acceso a obras de arte o puentes. Estas fallas también se atribuyen a deficiencias en el drenaje que afectan los materiales granulares, compactaciones inadecuadas en rellenos de zanjas que atraviesan la calzada y la circulación de tránsito pesado que excede la capacidad estructural del pavimento.

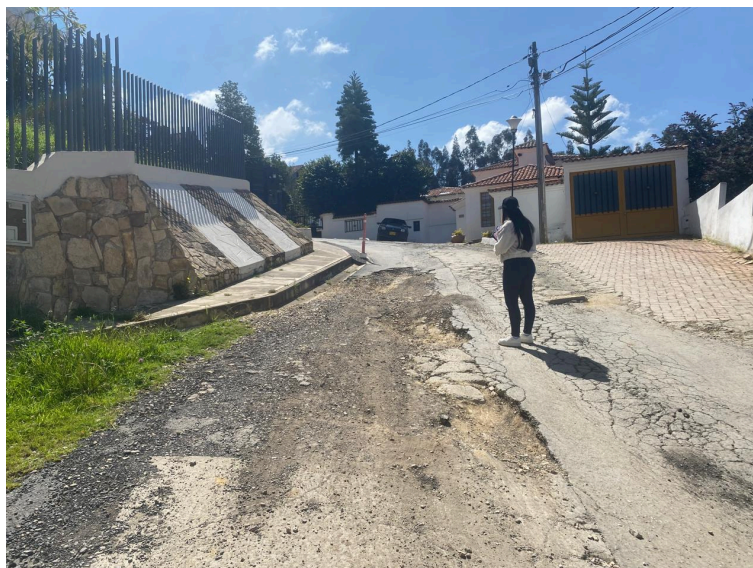
Figura 14. Barrio Remansos de la sabana

El registro fotográfico evidencia que el pavimento rígido presenta baches ocasionados por fundaciones y capas inferiores inestables, espesores estructuralmente insuficientes del pavimento, retención de agua en zonas hundidas y/o fisuradas, y la acción abrasiva del tránsito sobre sectores localizados de mayor debilidad o áreas con fisuras en bloque de alta severidad, lo que provoca la desintegración y posterior remoción de la superficie del pavimento. Además, se observan descascaramientos, generalmente causados por un exceso de acabado del concreto fresco, lo que produce la exudación del mortero y el agua, dejando una superficie débil y susceptible a la retracción. También hay presencia de hundimientos o asentamientos, los cuales son deformaciones permanentes que ocurren cuando se produce asentamiento o consolidación en la subrasante, particularmente en zonas contiguas a estructuras de drenaje o retención. Esto puede deberse a una compactación inicial deficiente del material de relleno, movimiento de la estructura o fallas durante el proceso de construcción de las losas.

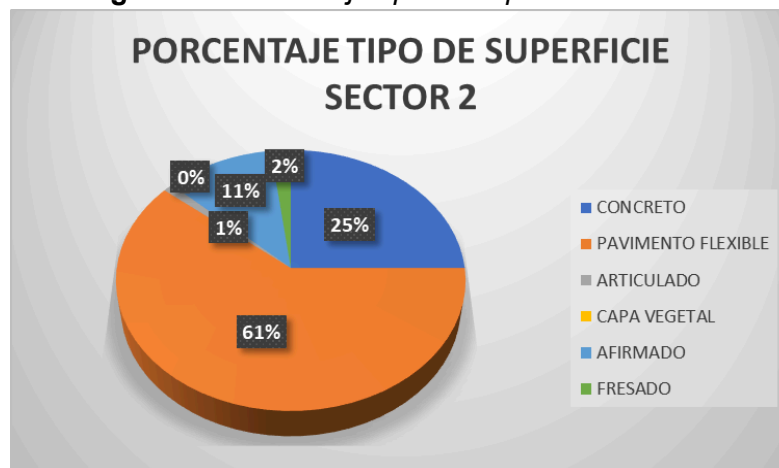
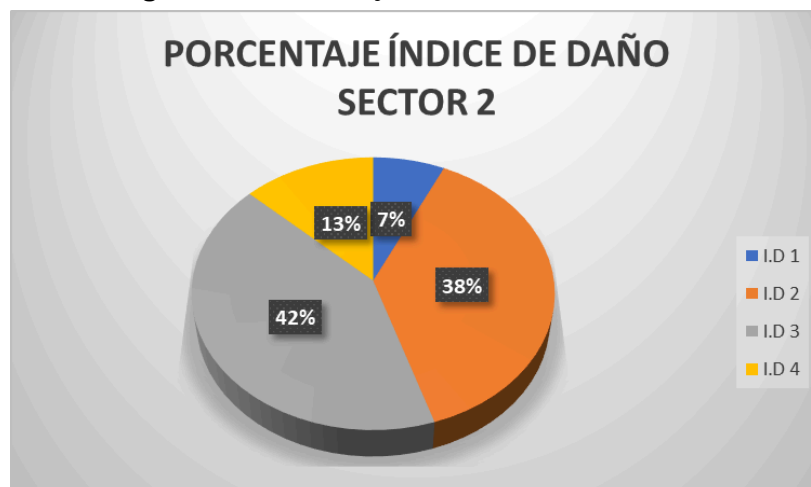
El sector 2 se caracteriza por presentar tramos viales de pendientes pronunciadas, lo que ha llevado a que el concreto sea el material predominante debido a su mayor durabilidad en terrenos inclinados. Sin embargo, las vías con pavimento flexible muestran un notable deterioro, ya que este material no es ideal para soportar el intenso flujo vehicular ni las fuertes pendientes, lo que acelera el desgaste de su superficie. Además, la reciente temporada de lluvias agravó esta situación, causando grietas y desintegración en la capa de rodadura, en gran parte debido a la falta de sistemas de drenaje eficientes en muchos de estos tramos viales.

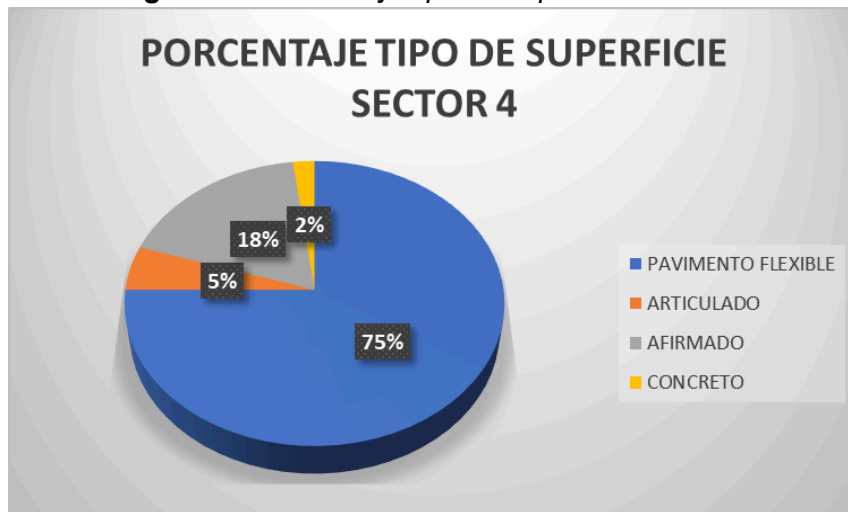
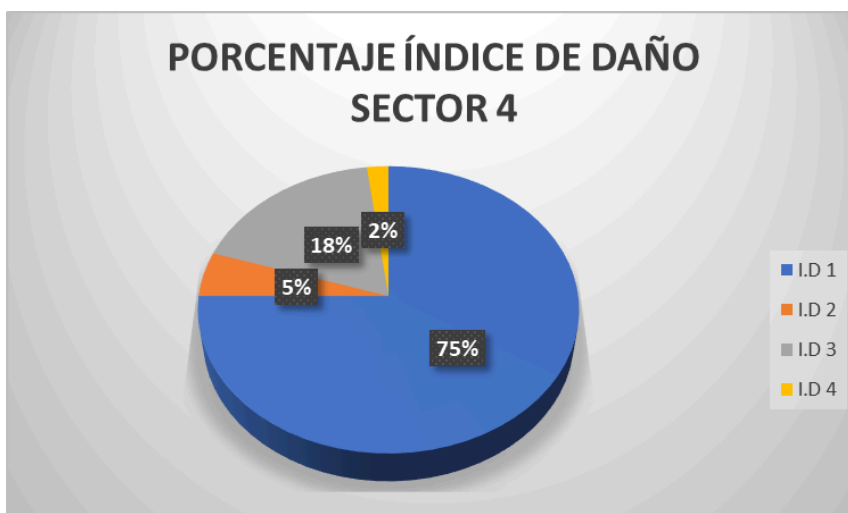
El sector 4 cuenta con un alto porcentaje de su superficie compuesta por pavimento flexible, un material que se desempeña de manera eficiente en áreas con baja pendiente. Por esta razón, únicamente el 25% de la malla vial en este sector requiere intervención a corto o mediano plazo. Cabe destacar que también se identificó una cantidad significativa de tramos en afirmado, los cuales presentan la necesidad de ser intervenidos dentro de un plazo similar para garantizar su óptimo estado.

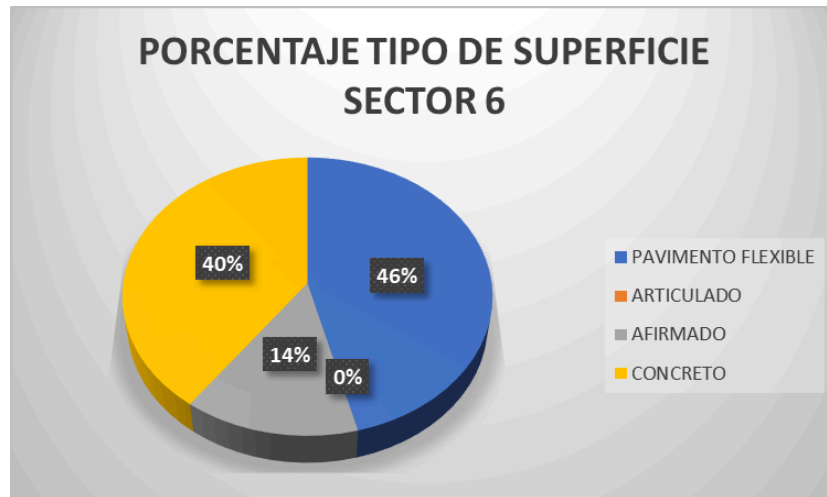
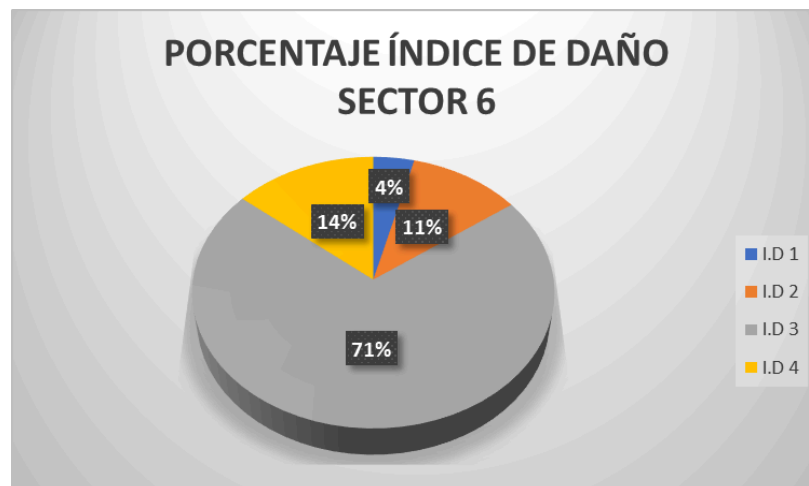
El sector 6 se encuentra en una zona con pendiente promedio superior al 7%, lo que explica la presencia de tramos viales construidos en concreto rígido. Sin embargo, en la actualidad se registra una cantidad considerable de losas fracturadas, reflejando que el 71% de los datos recopilados en campo presentan un índice de daño 3, lo que indica la necesidad de

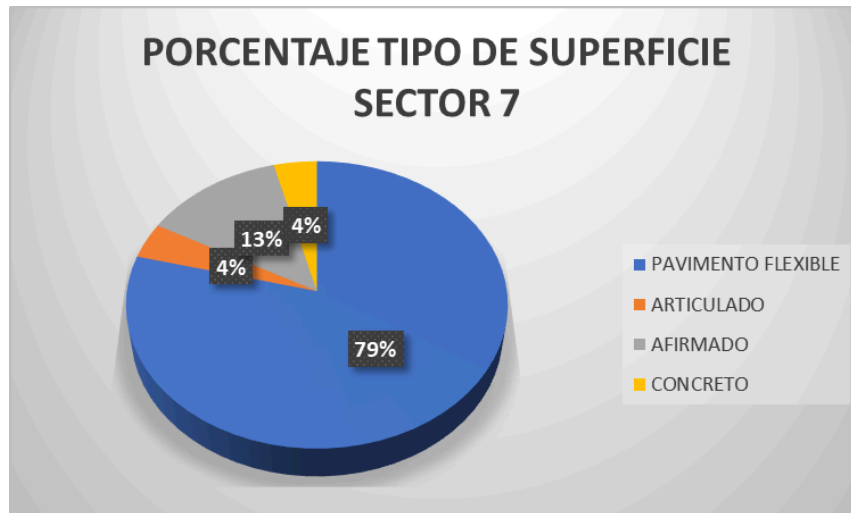
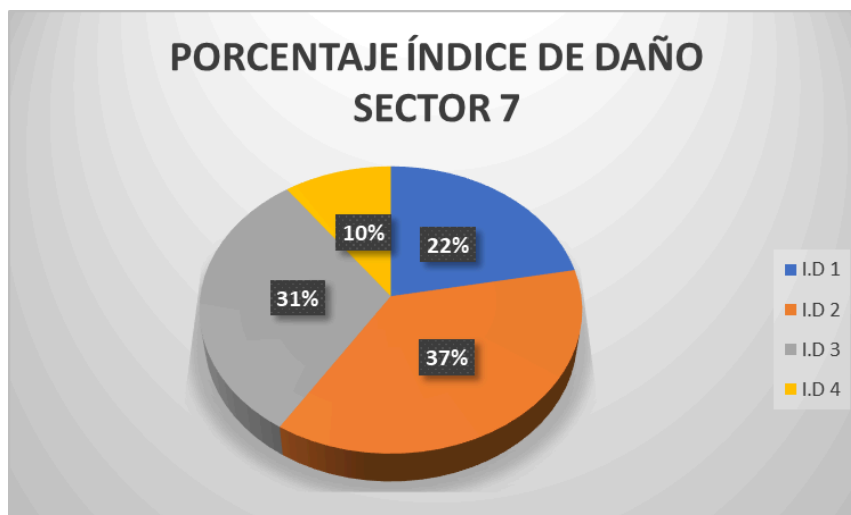
El sector 7 cuenta con una zona plana y otra con pendiente promedio del 7%, predominando tramos viales con pavimento flexible, de los cuales el 41% requiere intervención a corto o mediano plazo. Aunque el pavimento flexible es más común en las áreas de mayor pendiente, su estado es aceptable gracias al bajo flujo vehicular en esta

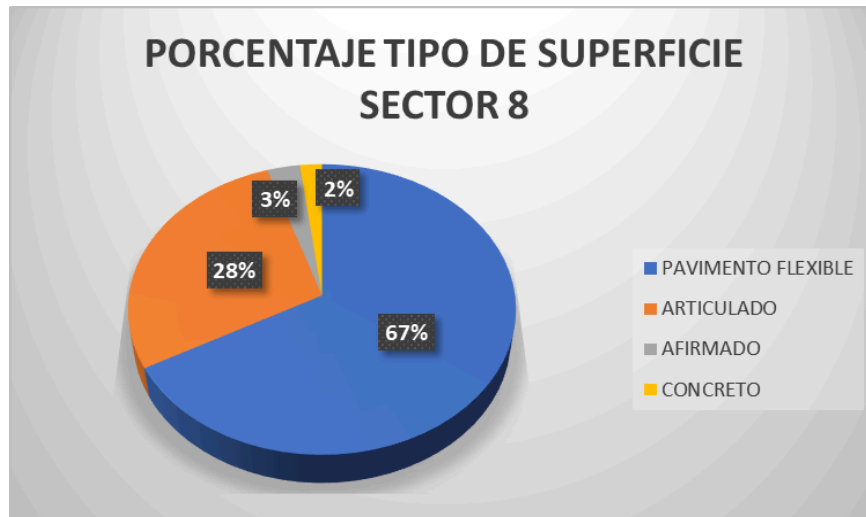
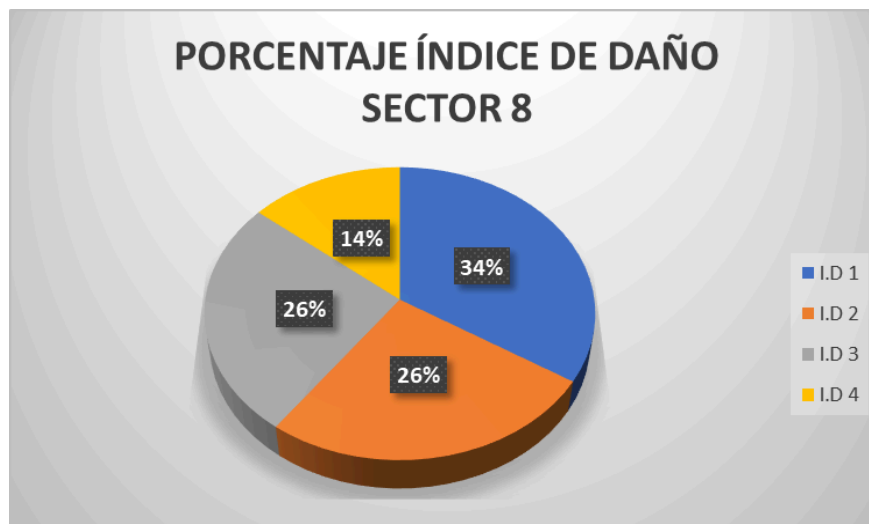
El sector 8 se distingue por tener una gran parte de su malla vial compuesta por superficie de adoquín en la zona plana de Las Quintas. Sin embargo, el crecimiento social y económico que esta área ha experimentado ha generado un incremento en el flujo vehicular, lo que ha provocado deterioro en el sello de arena y desniveles en la superficie del adoquín. Como resultado, se registra un índice de daño del 52%, indicando la necesidad de una intervención a corto y mediano plazo.

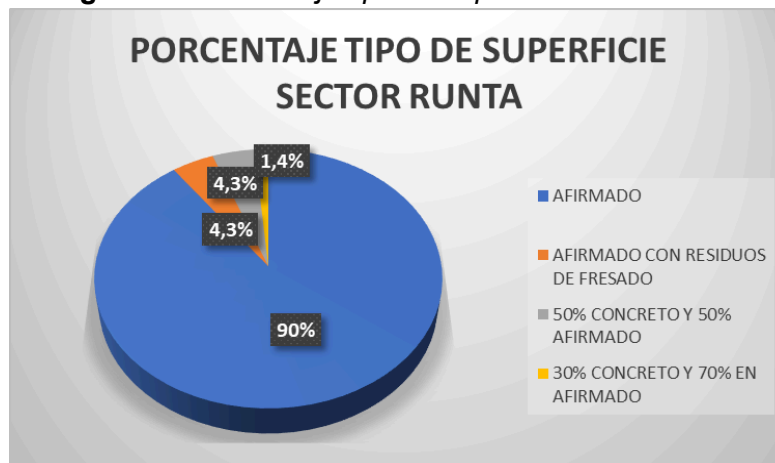
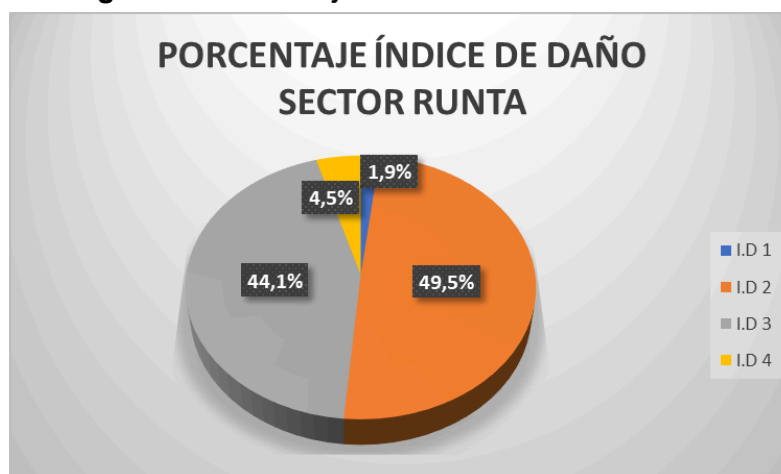
La vereda Runta presenta, en su mayoría, un índice de daño clasificado como nivel 2, con un 49.5% de afectación en su infraestructura vial. Su superficie está compuesta predominantemente por afirmado, el cual muestra un deterioro significativo debido a la ausencia de sistemas de drenaje adecuados, lo que acelera la desintegración de la capa granular. Por otro lado, solo el 1.4% de su infraestructura corresponde a placa huella. Entre las acciones recomendadas se encuentran la reparación de fisuras, el bacheo y la nivelación del afirmado en las áreas donde se identifiquen fallas críticas.

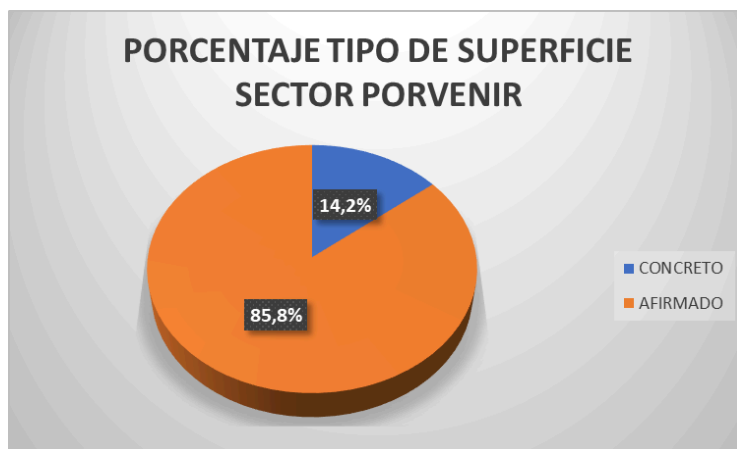
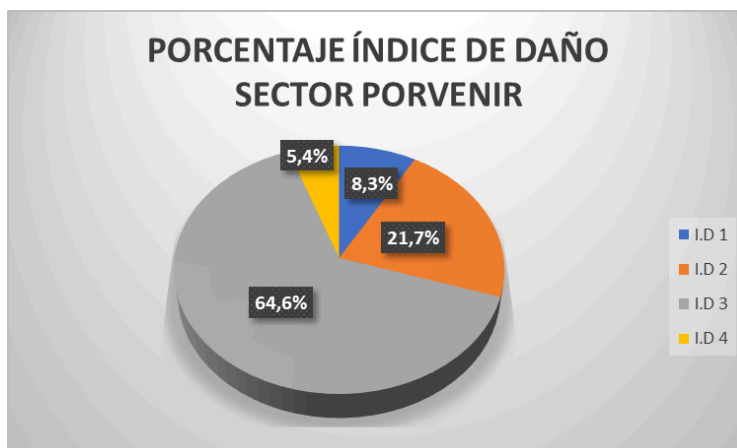
La vereda Porvenir registra un índice de daño clasificado como nivel 3, con una afectación general del 64.6%. Su superficie está conformada principalmente por afirmado, aunque algunos sectores específicos cuentan con concreto. El deterioro abarca gran parte de los

tramos, presentando daños particulares que demandan intervención, incluyendo áreas que requieren atención inmediata.

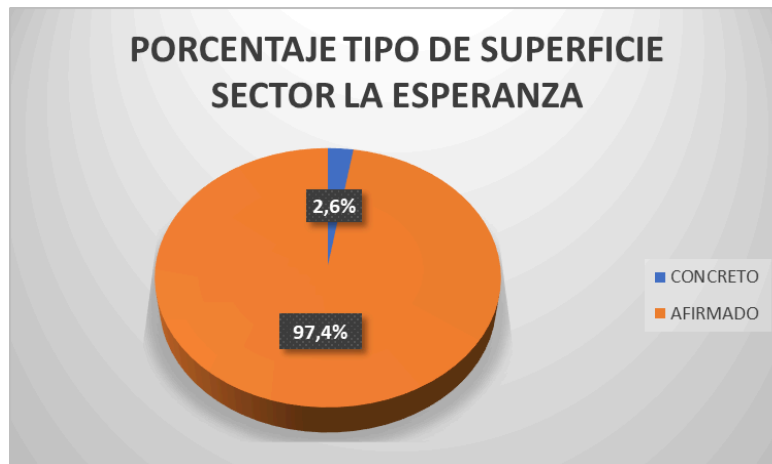
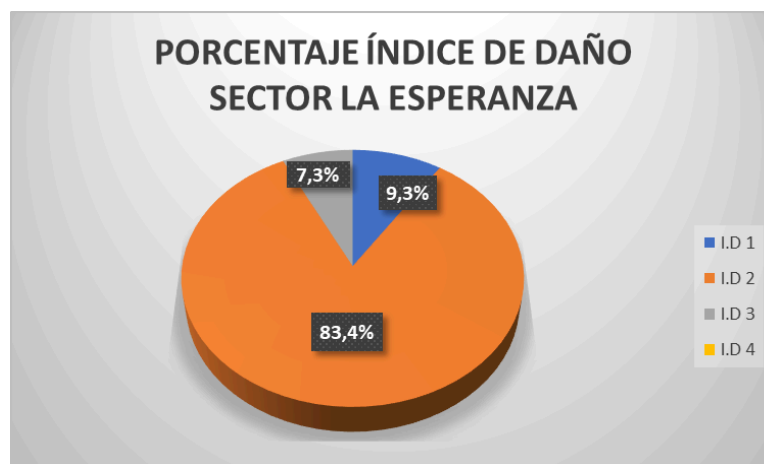
La vereda La Esperanza presenta un índice de daño nivel 2, con afectaciones puntuales que necesitan intervención. La mayoría de los tramos se encuentran en buen estado y no evidencian deterioros significativos. La superficie está compuesta principalmente por afirmado, con algunos sectores específicos de concreto. Se identifican daños localizados en áreas con afirmado que requieren atención para preservar su funcionalidad.

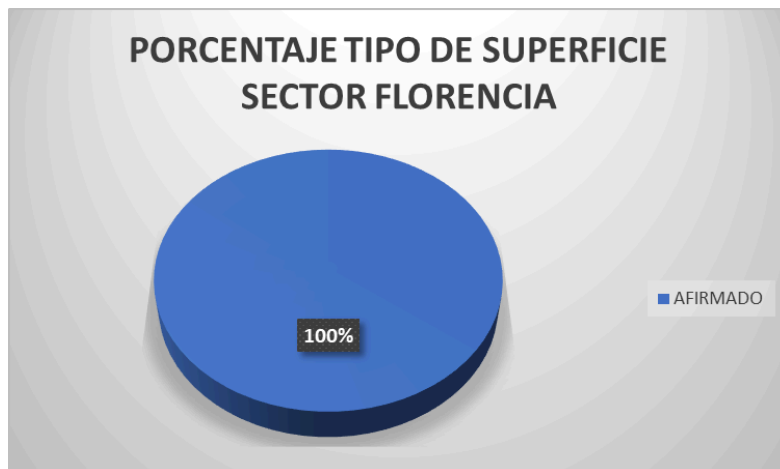
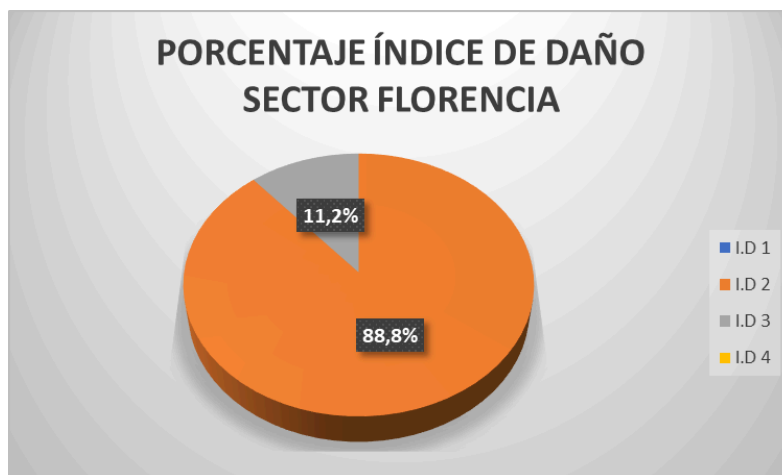
La vereda Florencia tiene un índice de daño clasificado como nivel 2, sin evidenciar riesgos ni necesidades de intervenciones urgentes. Sin embargo, se han identificado puntos específicos que requieren atención. Su superficie, compuesta mayoritariamente por afirmado, presenta algunas áreas que necesitan nivelación para corregir irregularidades.

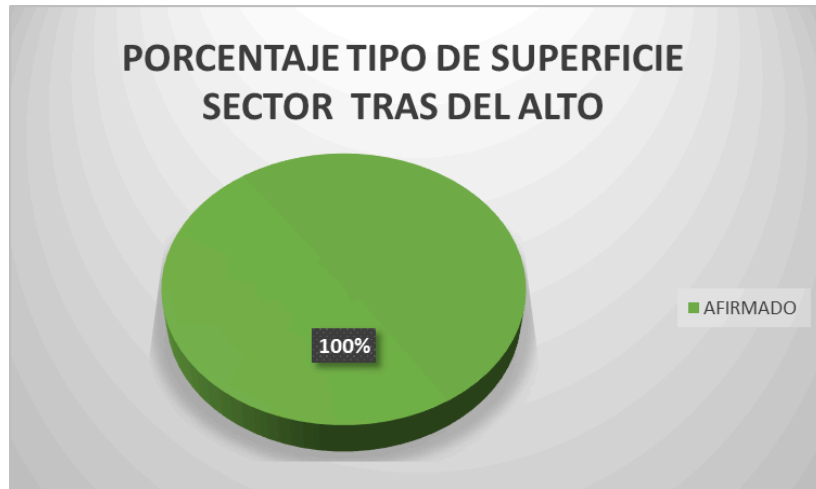
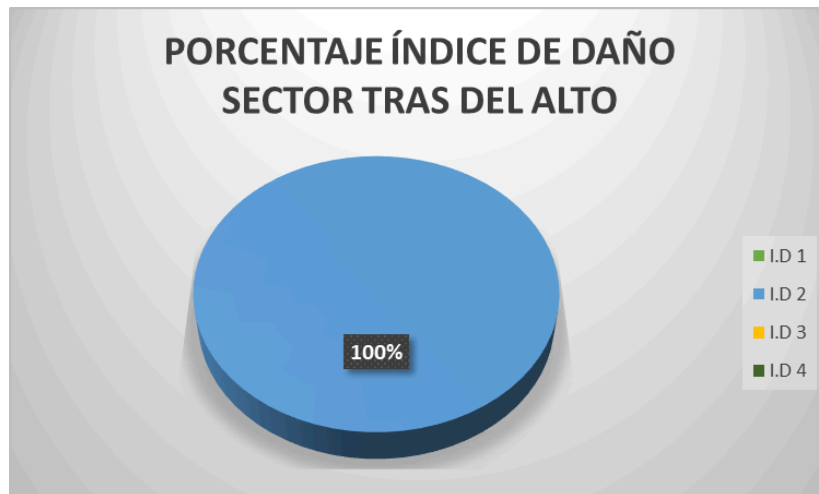
La vereda Tras del Alto registra un índice de daño nivel 2, sin afectaciones significativas. No obstante, se han identificado tramos específicos que requieren labores de mantenimiento o adecuaciones. Los caminos son transitables y su superficie está completamente conformada por afirmado.

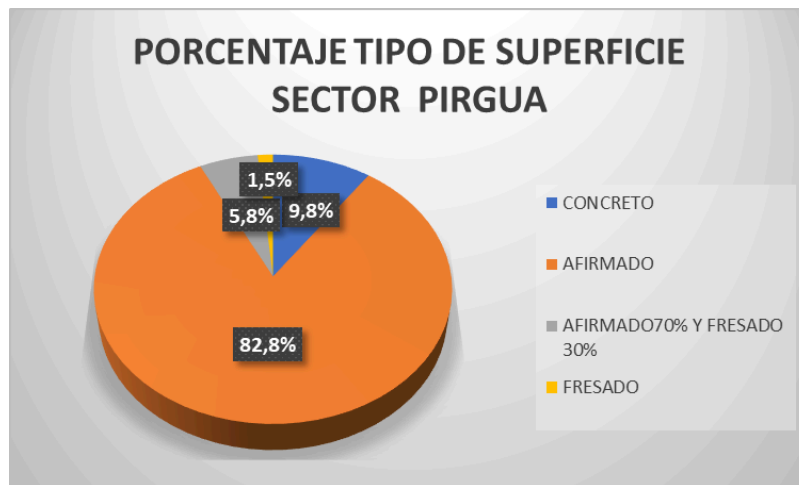
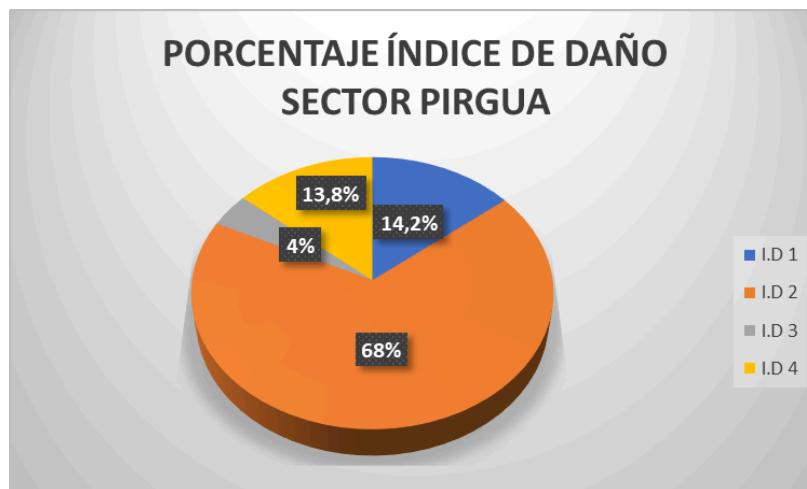
La vereda Pírgua presenta un índice de daño general nivel 2, con un 13.8% de la vía clasificado en nivel 4, lo que demanda intervenciones urgentes en determinados tramos.

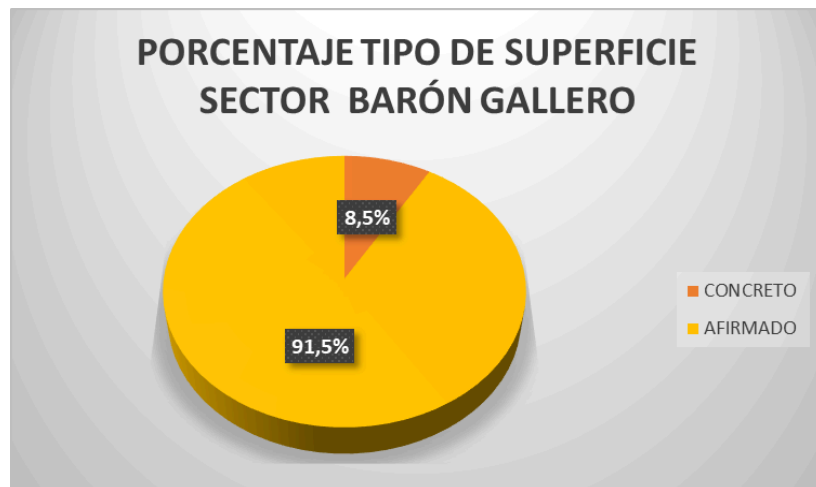
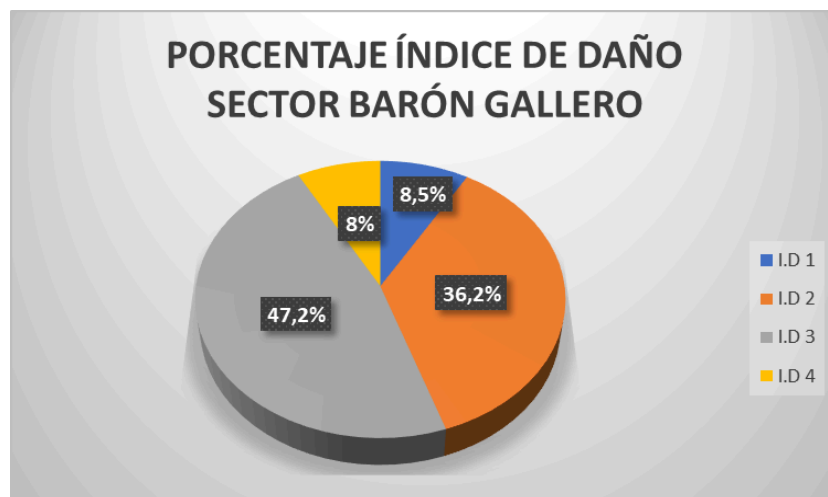
La vereda Barón Gallero registra un índice de daño distribuido en nivel 2 (36.2%) y nivel 3 (47.2%), reflejando un alto grado de deterioro que demanda intervenciones prioritarias. Su superficie está conformada principalmente por afirmado, con algunos sectores específicos en concreto. Los daños identificados en estos tramos requieren atención inmediata.

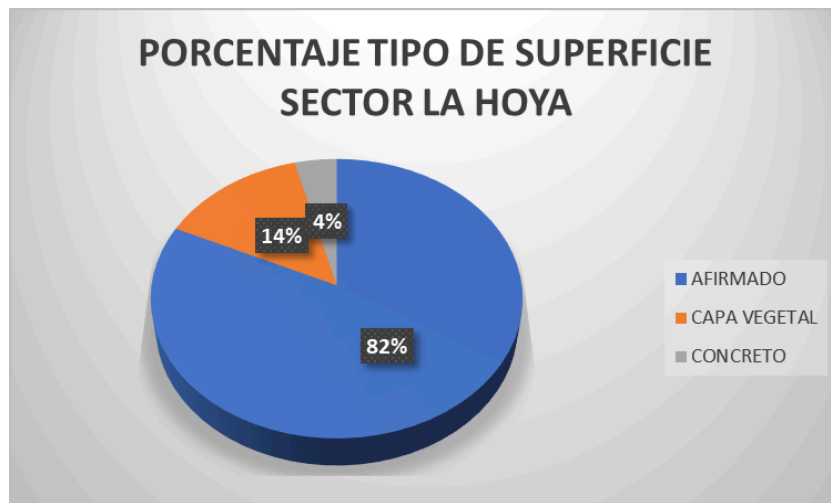
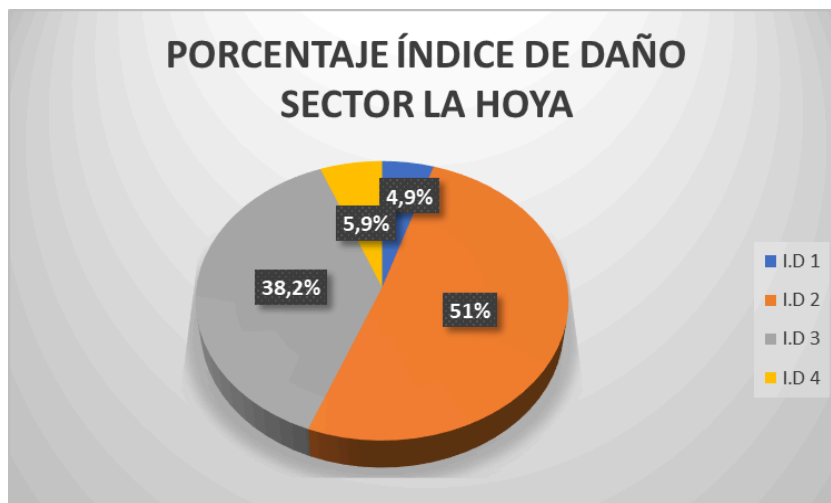
La vereda La Hoya presenta un índice de daño nivel 2 en el 51.0% y nivel 3 en el 38.2%, evidenciando un deterioro considerable que requiere intervenciones generales a lo largo de toda la vía. La superficie está conformada principalmente por afirmado y capa vegetal, ambos con afectaciones notables.

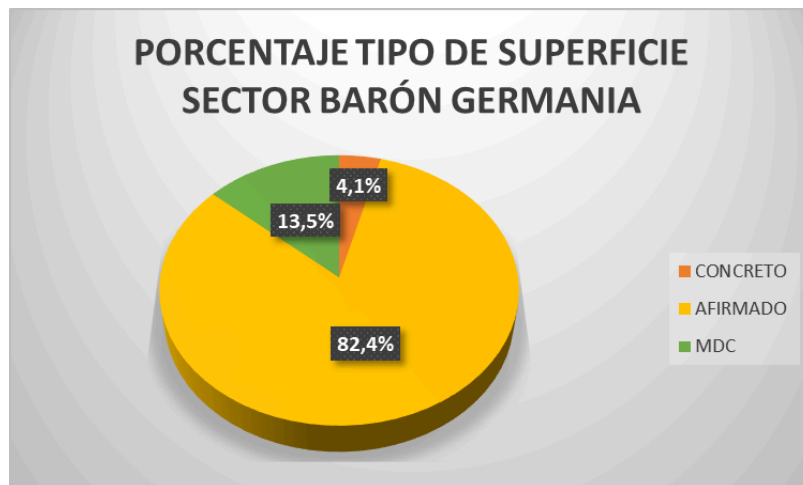
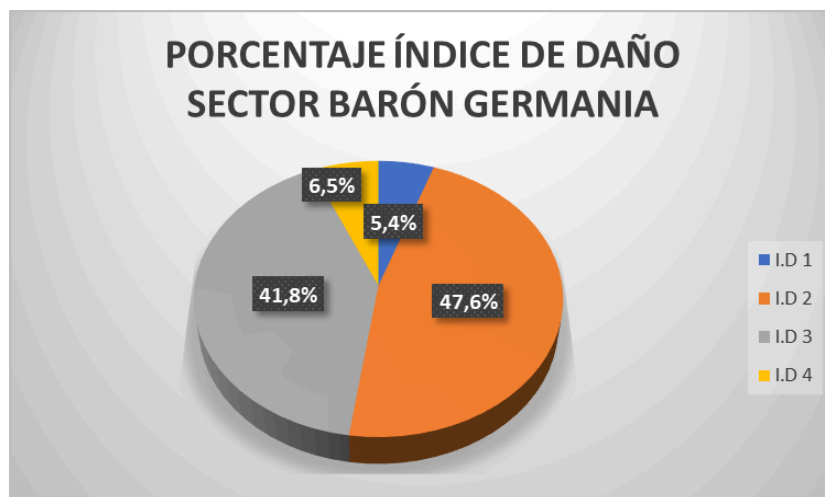
La vereda Barón Germania registra un índice de daño nivel 2 en el 47.6% y nivel 3 en el 41.8%, reflejando un deterioro considerable que demanda intervenciones generales a lo largo de los tramos. La superficie predominante está formada por afirmado y MDC, ambos con signos de afectación.
