| FICHA TECNICA INTERVENCION | | | | |
| ESPECIALIZACION- PATOLOGIA DE LA CONSTRUCCION | | | | |
| CASA DE GOBIERNO-SALGAR - ANTIOQUIA | Mg. Arq. María Isabel Mayorga Hernández | Arq. Vanessa Cañola Pineda<br>Ing. Civil Catalina Orozco<br>Arq. Juan Camilo Gomez | EDIFICACION | nov-23 |
| <b>INTERVENCION ELEMENTOS DE TAPIA PISADA</b> | | | | |

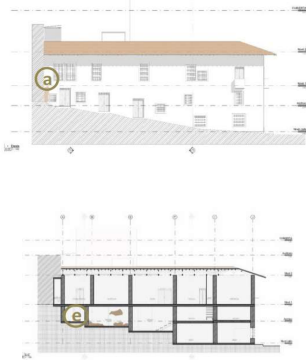
| FICHA TECNICA INTERVENCION | | | | |
|---|---|---|---|---|
| <p><b>DESCRIPCION DEL MATERIAL:</b><br/>La <b>tapia pisada</b> es un tipo de material constructivo que se utiliza comúnmente en la construcción de muros y cercas. Se conoce también como tapial o muro de tierra apisonada. La tapia se caracteriza por ser un muro macizo construido mediante la compactación de tierra o arcilla en capas sucesivas.</p> <p><b>Material utilizado:</b><br/>Tierra: La tierra utilizada para la construcción de tapia es generalmente arcillosa o con una composición que le otorgue cierta cohesión. La elección del tipo de tierra puede variar según la región y las propiedades específicas del suelo.</p> <p><b>Ventajas de la tapia:</b><br/><b>Económica:</b> La tapia suele ser una opción más económica en comparación con otros materiales de construcción.<br/><b>Sostenible:</b> Al utilizar materiales locales, la tapia puede ser considerada una opción más sostenible y respetuosa con el medio ambiente.<br/>Aislamiento térmico: La tierra tiene propiedades naturales de aislamiento térmico, lo que puede ser beneficioso en términos de eficiencia energética.</p> <p><b>Limitaciones:</b><br/>Menor resistencia estructural: En comparación con materiales como el concreto o el acero, la tapia puede tener una menor resistencia estructural.<br/>Sensibilidad al agua: La tapia puede ser vulnerable a la erosión si se expone constantemente al agua.</p> | | <p><b>LOCALIZACION:</b> Esta ubicado en la fachada y en muros internos.</p> <p><b>DEFECTOS OBSERVADOS:</b> Se espesamiento de capa de pintura de fachada, al realizar un seguimiento detallado de la lesión, se evidencia presencia de pañete y tapas metálicas aleatoriamente insertadas.</p> <p>La lesión presentada en los muros de la fachada es de corte superficial, no compromete la integridad estructural aun, sin embargo, la composición del muro que corresponde a tapia y la filtración directa de aguas lluvias, podría generar un compromiso superior con el tiempo.</p> <p>El muro interno (Emisora) tiene actualmente una lesión física por humedad por capilaridad en absorción. esta lesión asciende desde el suelo hacia la cubierta, también hay desprendimiento de revestimiento y hongos e la superficie.</p> | | |

| FICHA TECNICA INTERVENCION | | | | |
|---|---|---|---|---|
| | | <p><b>PROPUESTA DE INTERVENCION :</b><br/><b>Inspección y Evaluación:</b><br/>Realizar una inspección detallada de los muros de tapia afectados<br/>Evaluar la composición del suelo y las condiciones ambientales que podrían estar contribuyendo a los problemas.</p> <p><b>Estabilización Temporal:</b><br/>En caso de que existan riesgos inmediatos de colapso, implementar medidas de estabilización temporal para garantizar la seguridad de la estructura y de las personas en la zona.</p> <p><b>Drenaje y control de humedad:</b> Implementar medidas para controlar la humedad, ya que esta puede ser una causa común de deterioro en muros de tierra. esto podría incluir la instalación de sistemas de drenaje adecuados y la mejora de la impermeabilización.</p> <p><b>Reconstrucción parcial o total:</b> Si las afectaciones son extensas y la estabilidad estructural está comprometida, considerar la reconstrucción parcial o total del muro de tapia, siguiendo prácticas constructivas actualizadas.</p> <p><b>Protección contra Agentes Ambientales:</b> Aplicar tratamientos superficiales protectores, como revestimientos específicos o pinturas, para proteger el muro de tapia contra las inclemencias del tiempo y la erosión</p> <p><b>Monitoreo Continuo:</b> Implementar un programa de monitoreo continuo para evaluar la efectividad de las intervenciones y detectar cualquier signo de deterioro futuro.</p> <p><b>Documentación y Registro:</b> Documentar todas las intervenciones realizadas, incluyendo detalles técnicos, materiales utilizados y fechas de ejecución. Mantener un registro actualizado para futuras referencias.</p> | | |
