## 4 EMBALSE DEL NEUSA

### 4.3 Antecedentes para diagnostico estructural Embalse Neusa

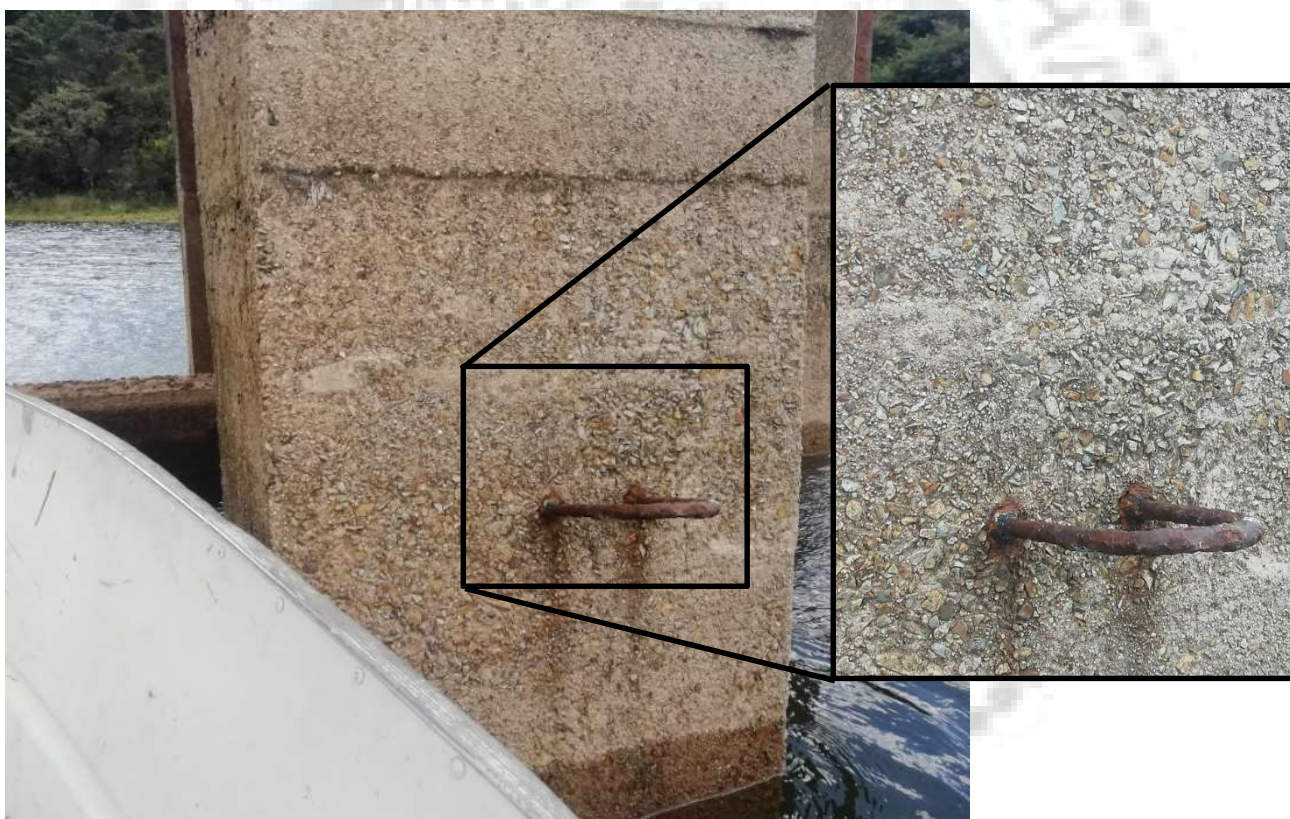
El concreto en los elementos de apoyo de la torre a nivel superficial, aparentemente en la zona donde posiblemente fluctúa o ha fluctuado el nivel del espejo de agua del embalse, se presenta una pérdida de la pasta de cemento del concreto, dejando expuesto el agregado grueso en esta zona, este es un deterioro particular en el concreto generado por los ciclos de humedecimiento y secado del material, y potencial abrasivo del flujo.

**Fotografía. 71. Deterioro del concreto ciclo humedecimiento-secado.**

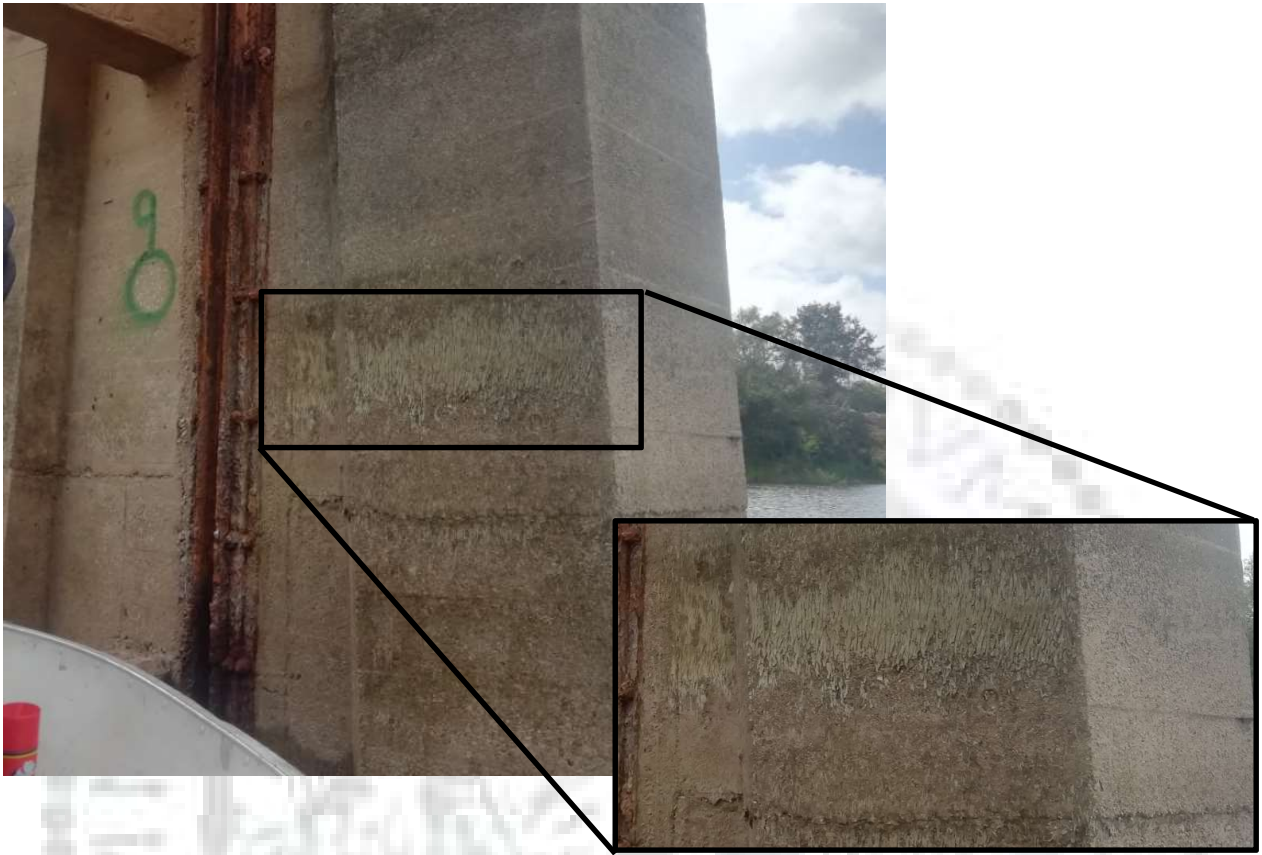
También en la zona descrita anteriormente, existe el rastro de un tipo de material orgánico similar a algún tipo de alga o similar, que indica el nivel que ha alcanzado el espejo de agua sobre la torre.

**Fotografía. 72. Presencia de material orgánico ciclo humedecimiento-secado.**

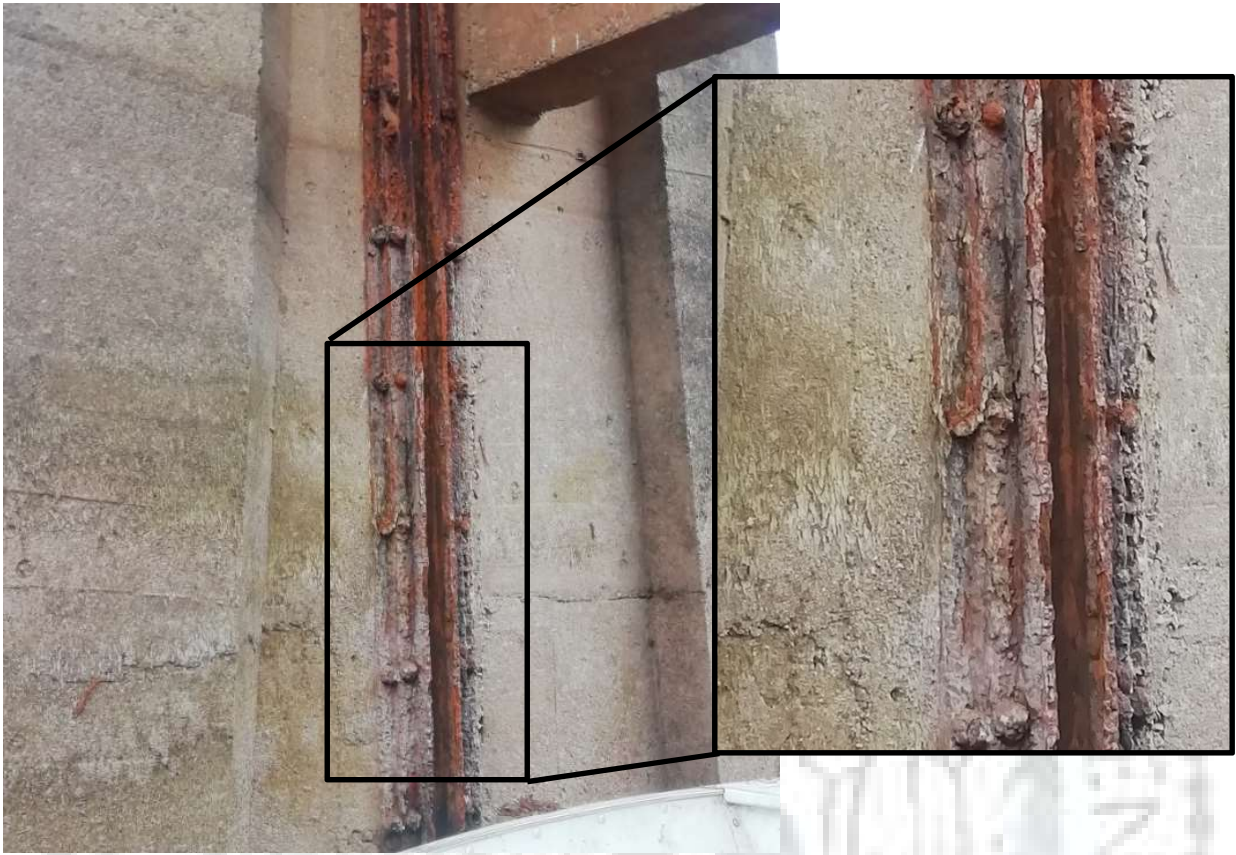
Adosada lateralmente a la torre, en su parte interna, se ubican unos rieles guía para la compuerta de cierre del embalse, las que permiten su desplazamiento vertical, dichos elementos de guía se encuentran totalmente deteriorados por efecto del óxido, al igual que sus soportes y anclajes a la estructura de concreto. La zona de los rieles totalmente deteriorada y corroída se encuentra en las zonas de humedecimiento y secado, zona en las que posiblemente fluctúa o ha fluctuado el nivel de aguas del embalse a lo largo de su tiempo de servicio.

Sobre los rieles se presenta delaminación del material y presencia de escamas, debido al proceso de oxidación y corrosión del elemento, por lo tanto, se puede inferir la pérdida de la sección resistente del riel.

**Fotografía. 73. Proceso corrosivo rieles guía compuerta.**

- Restaurar y reemplazar la estructura de rieles y guía que hacen parte de la apertura y cierre de la compuerta de toma del embalse, ya que dichos elementos y sus anclajes se encuentran completamente destruidos por la acción de la corrosión.

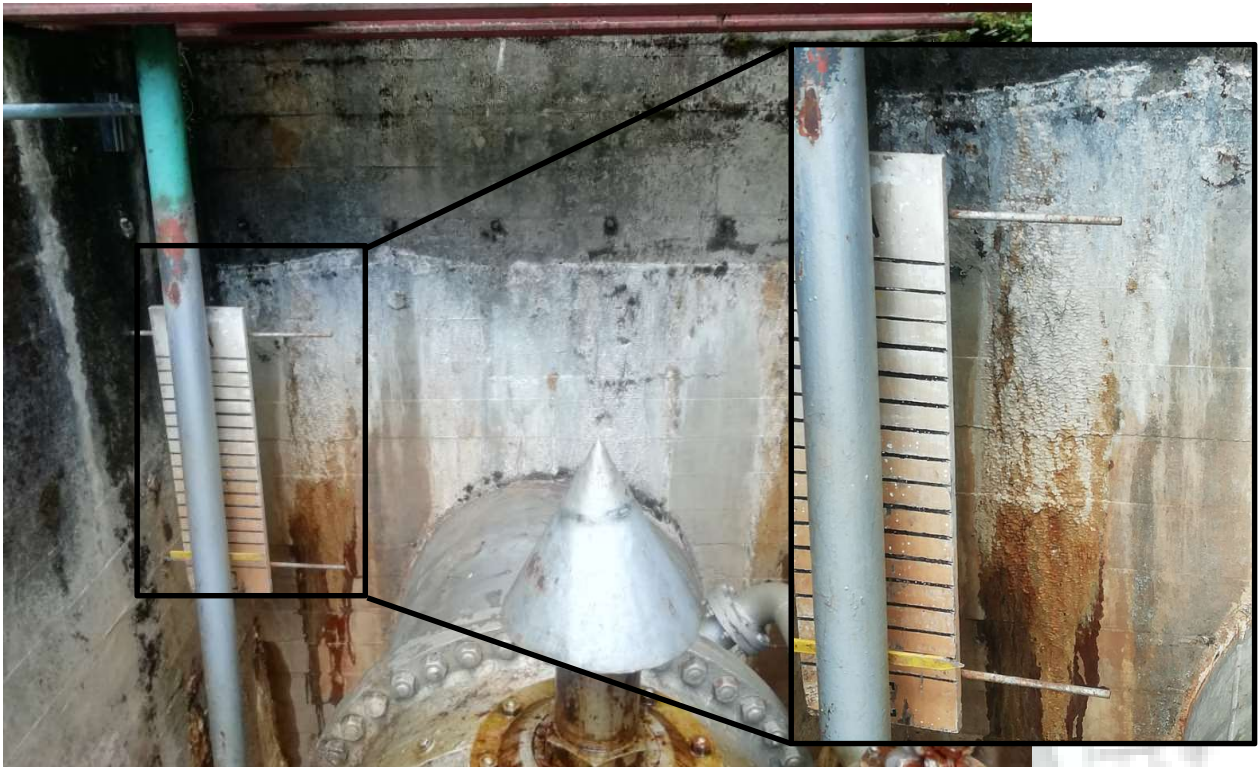
**Fotografía. 75. Presencia de eflorescencias en el portal de salida.**  
Fuente: Consorcio Embalses CAR, 2020.

A través de dicha junta se presenta una eflorescencia importante, ya que se observa claramente el escurrimiento y depósito de sales de calcio al exterior de la masa de concreto, transportado por el agua de infiltración del suelo hacia el exterior.

- Restaurar y reparar las juntas verticales del canal, ya que por ellas se genera la infiltración de agua del subsuelo al exterior. En su recorrido es evidente en algunos sectores el transporte de calcio proveniente del concreto, lo que puede generar deterioro la masa del material, haciéndolo menos denso y más permeable, lo que puede conllevar a problemas de carbonatación y despasivación del acero de refuerzo, provocando procesos de corrosión del mismo.

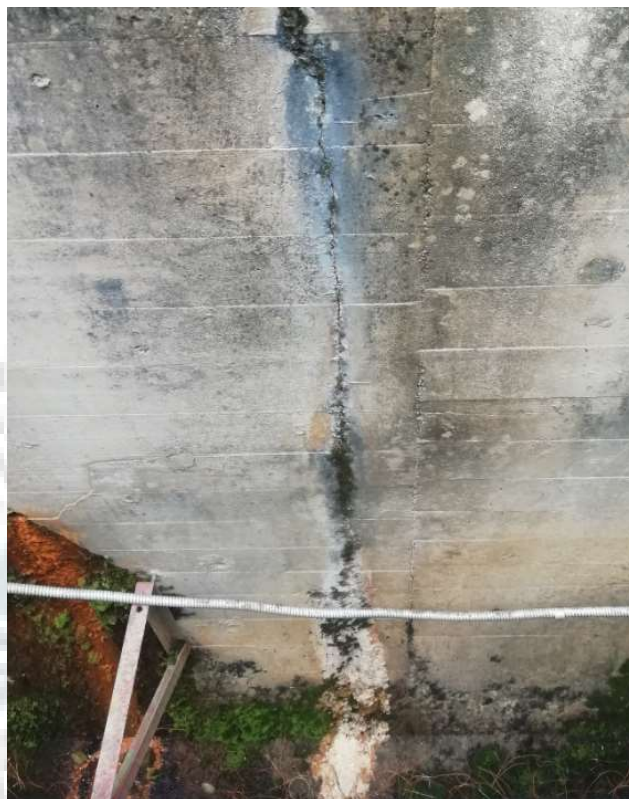
En otros sitios del canal se presentan otras eflorescencias, sobre todo en fisuras orientadas verticalmente, pero que son menos importantes que la referida anteriormente, pero que de igual manera se recomienda ser tratada.

**Fotografía. 76. Presencia de eflorescencias junta vertical.**  
Fuente: Consorcio Embalses CAR, 2020.

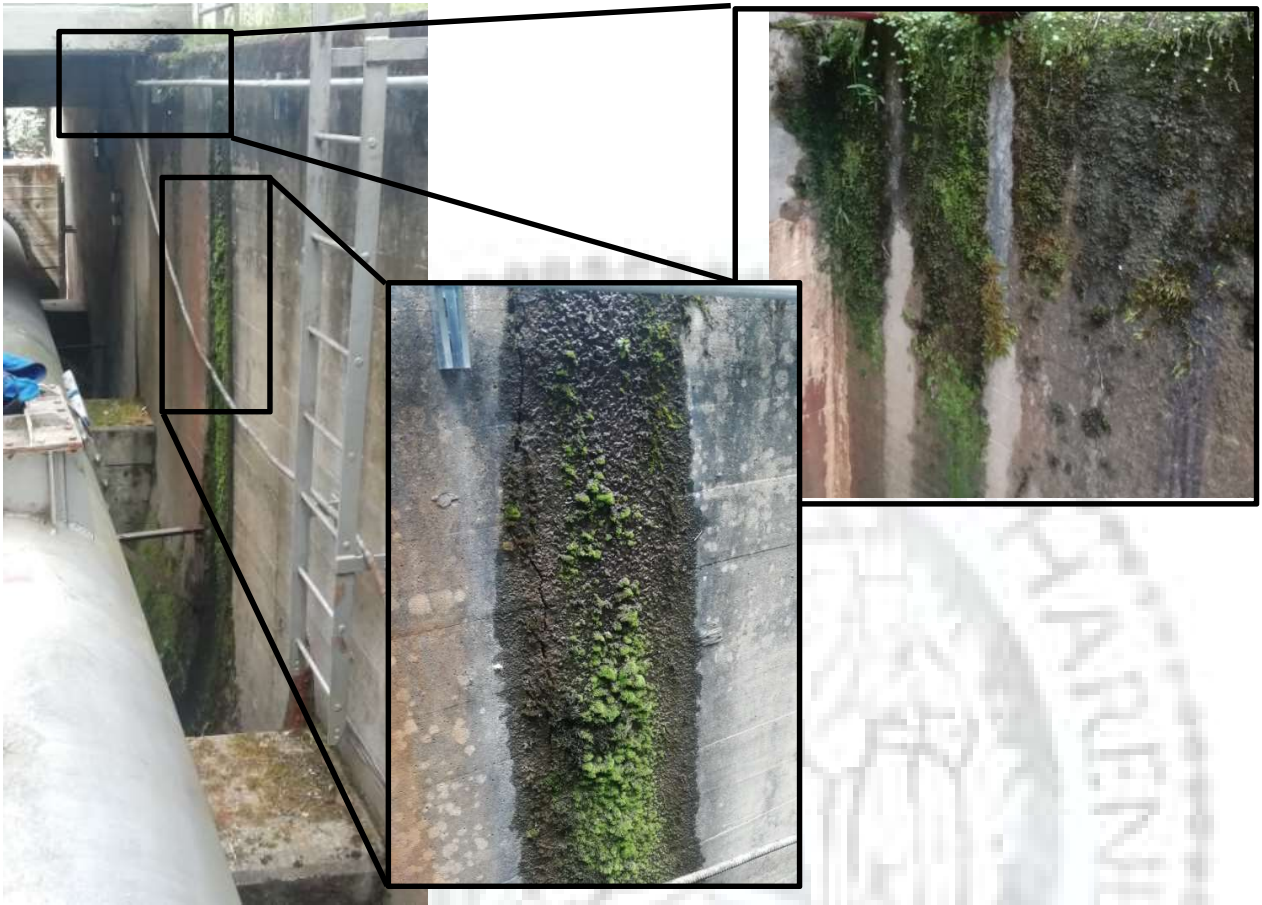
**Fotografía. 77. Presencia de musgo y material orgánico.**

- Se recomienda realizar la limpieza y retiro de la capa vegetal presente sobre la estructura, debido a que el concreto puede deteriorarse por la continua presencia de humedad en su cara expuesta a la intemperie. Esta presencia de agua puede dañar los intersticios del concreto, ya que el agua atrapada puede en épocas de muy bajas temperaturas llegar a congelarse y generar microfisuras y fisuras que pueden al final deteriorar el recubrimiento de concreto y afectar el acero de refuerzo.

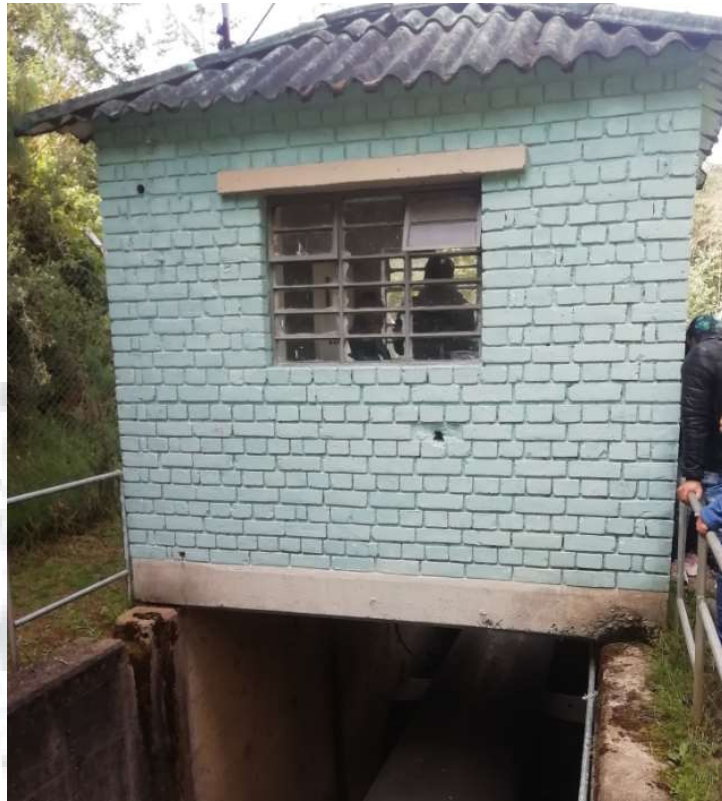
Respecto a la caseta de control, esta no presenta daños o lesiones, tales que puedan ser indicativo de inestabilidad o compromiso estructural. Como se definió anteriormente, esta estructura no hace parte del presente estudio de diagnóstico.

**Fotografía. 78. Estado actual de la caseta de control.**  
Fuente: Consorcio Embalses CAR, 2020.

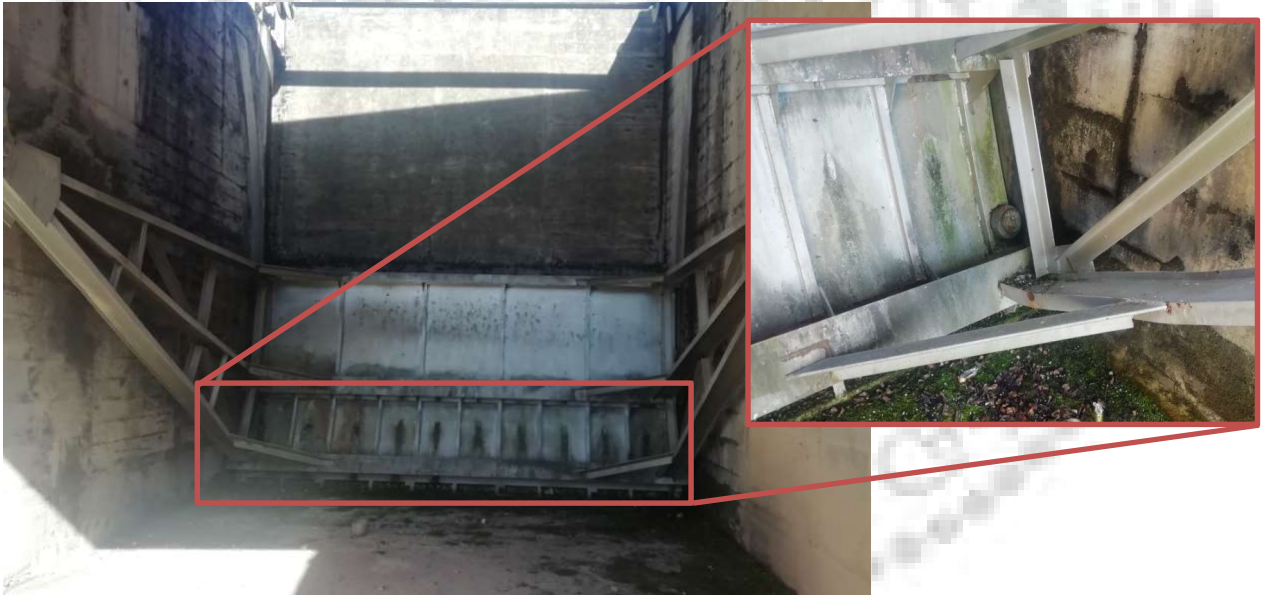
Aguas arriba del vertedero, se encuentran unas compuertas metálicas de pivote, las cuales son accionadas por un mecanismo, con el fin de efectuar su apertura o cierre y permitir la evacuación del nivel de excesos. El vertedero de excesos cuenta con tres compuertas, pero por informaciones tomadas en campo, una de ellas sufrió una avería y colapso en el mecanismo de apertura y cierre.

**Fotografía. 81. Vista general compuerta colapsada (Aguas arriba).**  
Fuente: Consorcio Embalses CAR, 2020.

A pesar de la avería sufrida por la compuerta colapsada, en general el material constitutivo de las mismas presenta una buena condición, además de los daños mencionados anteriormente, no hay evidencias de fenómenos corrosivos, deterioro o patologías que puedan indicar falla en su integridad estructural.

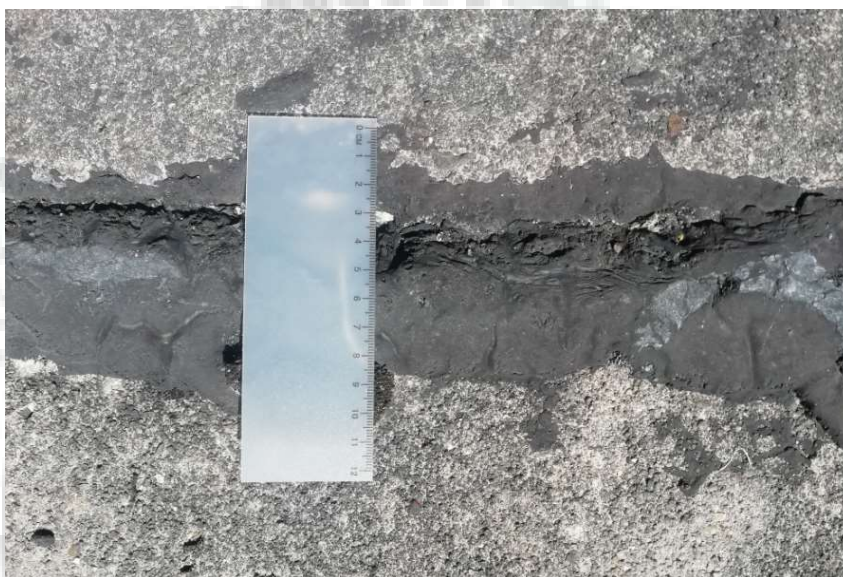
En general el estado de las juntas es de deterioro, ya sea porque el sello se ha perdido, o por la invasión de vegetación y otros que ha levantado el material de sellado de las misma. A continuación, a través de las imágenes se observa el estado general de las juntas.

**Fotografía. 85. Pérdida y deterioro del material de sello de la junta.**

- Restaurar y reparar las juntas de expansión del canal, ya que por ellas se genera la infiltración de agua hacia el subsuelo proveniente del exterior y viceversa. En su recorrido es evidente que prácticamente la totalidad de las juntas deberá ser objeto de reparación y reemplazo del material de sello, por uno adecuado.

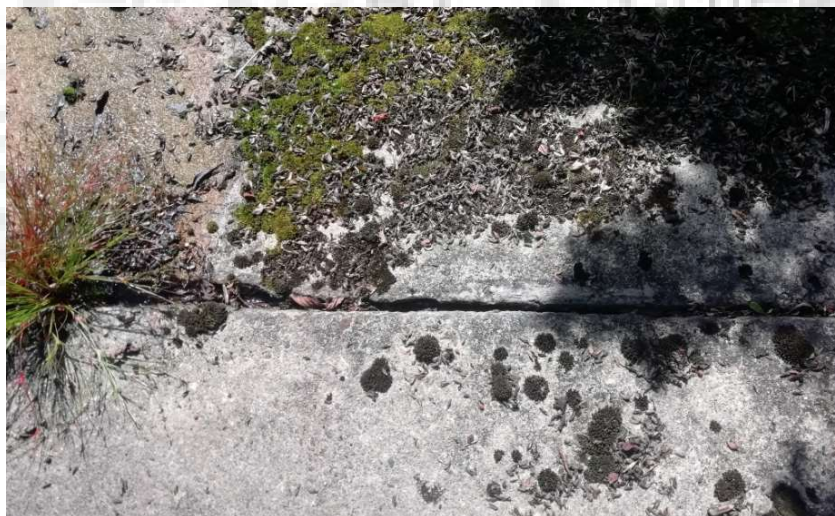
**Fotografía. 86. Pérdida total del material de sello de la junta.**

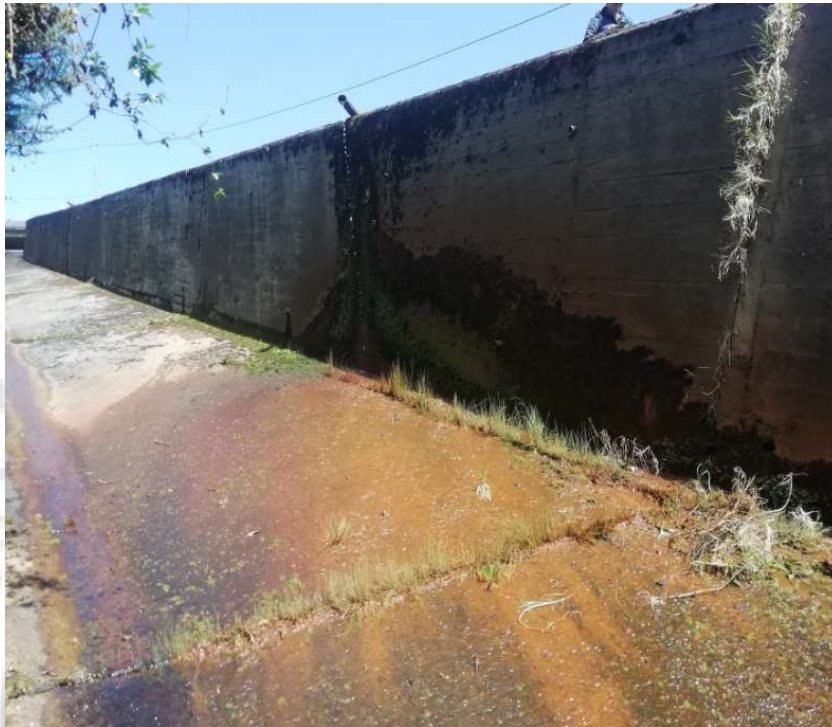
**Fotografía. 87. Afloramiento de vegetación a través de la junta.**  
Fuente: Consorcio Embalses CAR, 2020.

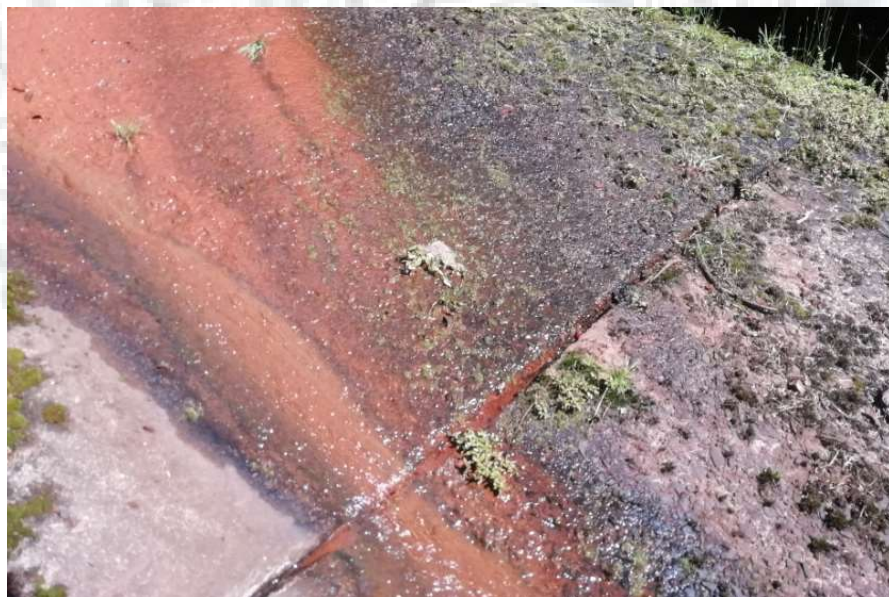
**Fotografía. 88. Procesos de infiltración a través de la junta.**  
Fuente: Consorcio Embalses CAR, 2020.

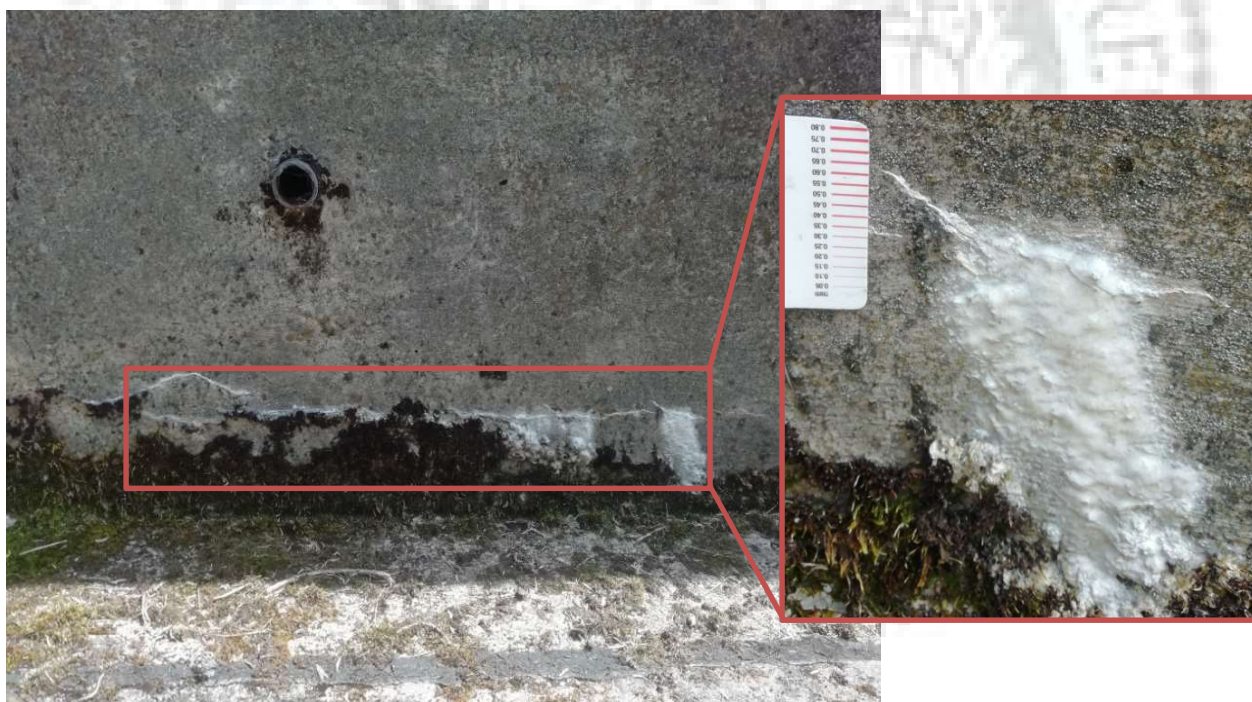
Adicionalmente al deterioro de las juntas, se evidenciaron problemas menores de aparición de eflorescencias a través de los muros laterales de contención del canal, cercanos a la base el muro, estos se encuentran localizados en un sector entre las juntas de expansión transversales 8 y 9.

**Fotografía. 89. Presencia de eflorescencias a través del muro lateral del canal.**  
Fuente: Consorcio Embalses CAR, 2020.

- Restaurar y reparar las eflorescencias evidenciadas en el sector localizado. En su recorrido es evidente en algunos sectores el transporte de calcio proveniente del concreto, lo puede generar deterioro la masa del material, haciéndolo menos denso y más permeable, lo que puede conllevar a problemas de carbonatación y depasivación del acero de refuerzo, provocando procesos de corrosión del mismo.

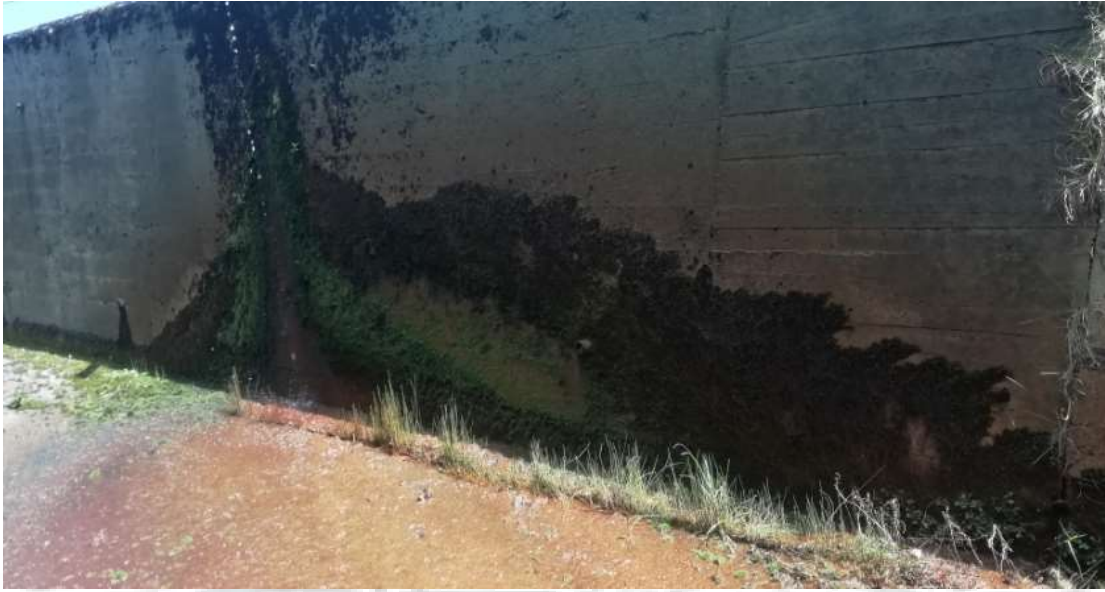
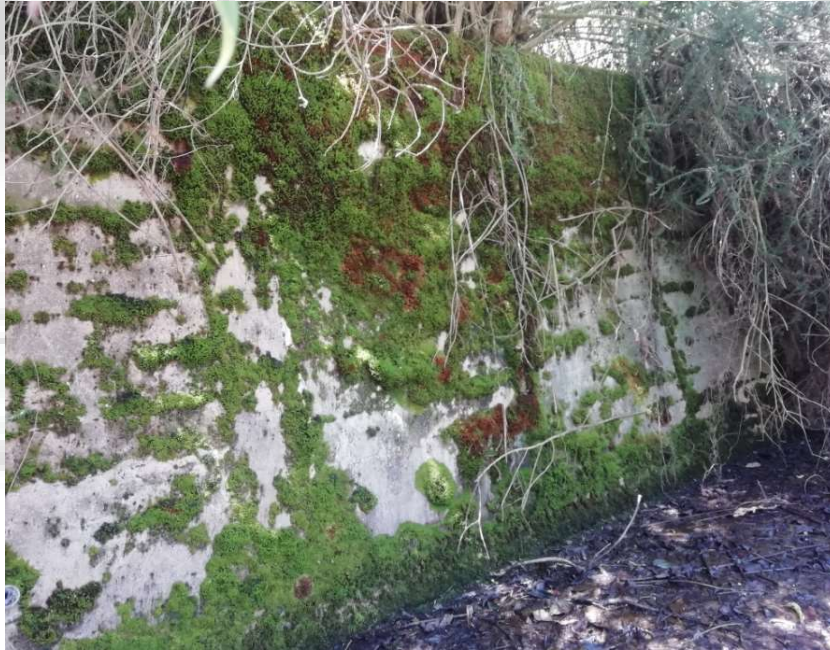
Estos afloramientos de vida vegetal son favorecidos por la presencia constante de humedad sobre el cuerpo de concreto, como se puede observar en las imágenes siguientes, en su mayoría se ubican a lo largo y parte inferior de juntas verticales o fisuras, con presencia constante de humedad y en la zona de la corona de los muros laterales del canal.

**Fotografía. 90. Presencia y afloramiento de musgo sobre el muro lateral del canal.**  
Fuente: Consorcio Embalses CAR, 2020.

- Se recomienda realizar la limpieza y retiro de la capa vegetal presente sobre la estructura, debido a que el concreto puede deteriorarse por la continua presencia de humedad en su cara expuesta a la intemperie. Esta presencia de agua puede dañar los intersticios del concreto, ya que el agua atrapada puede en épocas de muy bajas temperaturas llegar a congelarse y generar microfisuras y fisuras que pueden al final deteriorar el recubrimiento de concreto y afectar el acero de refuerzo.

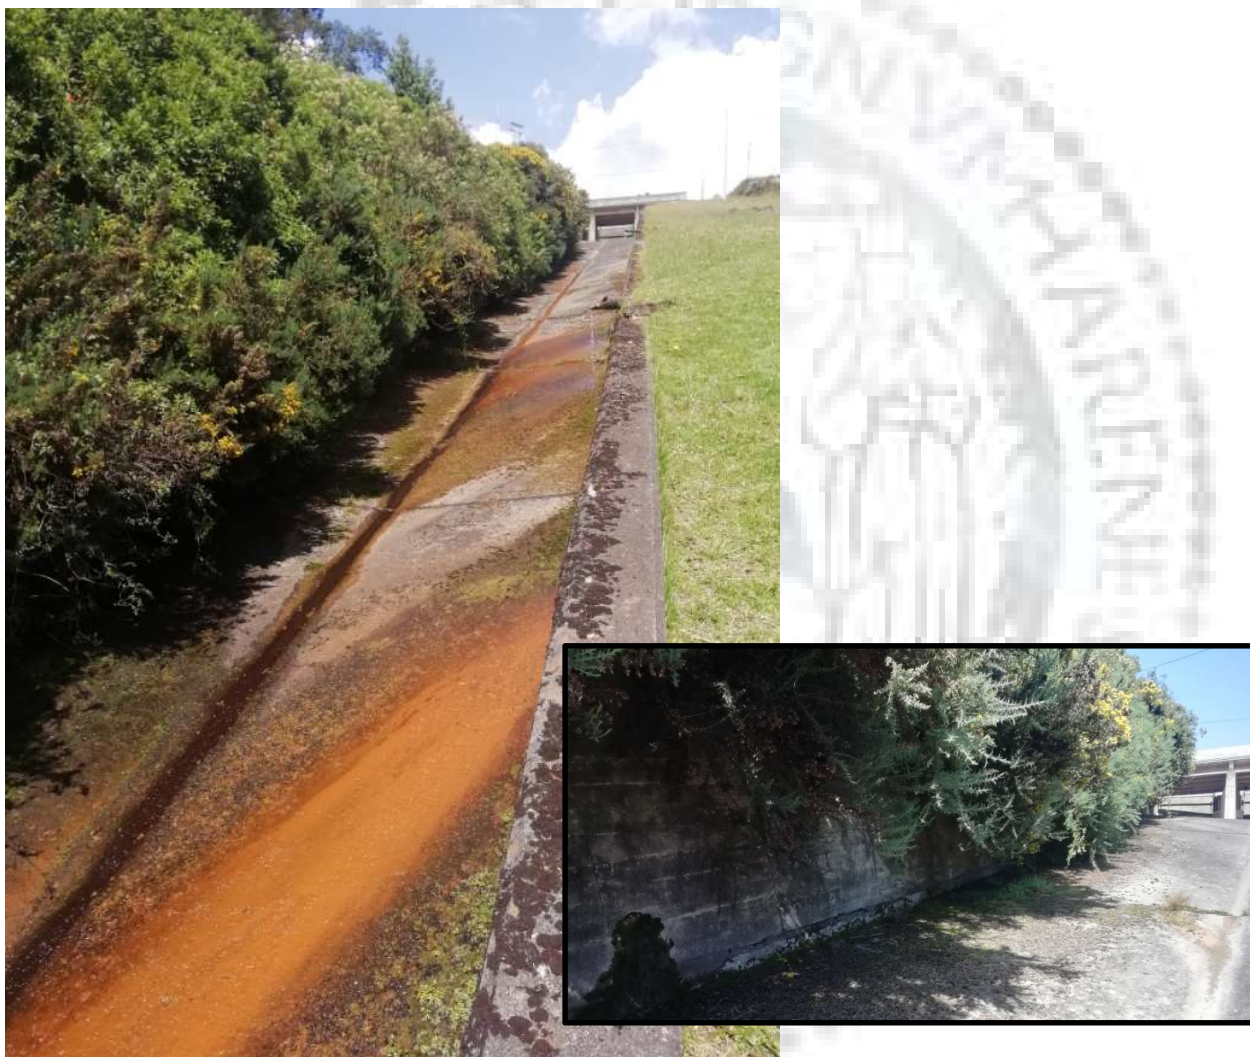
De igual manera es un riesgo potencial, ya que el material arbóreo muerto podría depositarse al interior del canal, provocando una obstrucción al flujo de agua, en caso de presentarse una evacuación por exceso en el nivel del embalse.

**Fotografía. 92. Presencia de vegetación excesiva en el margen derecho del canal.**  
Fuente: Consorcio Embalses CAR, 2020.
