**PASANTÍA FONDO OBRERO MUNICIPAL DE VIVIENDA DE DUITAMA  
“FOMVIDU”, APOYO EN EL ÁREA TECNICA DE LA ENTIDAD.**

**CRISTHIAN CAMILO CANTOR NÚÑEZ**

**UNIVERSIDAD SANTO TOMAS  
FACULTAD DE INGENIERÍA CIVIL  
SECCIONAL TUNJA**

**TRABAJO COMO OPCIÓN DE GRADO PARA OBTENER EL TÍTULO DE  
INGENIERO CIVIL**

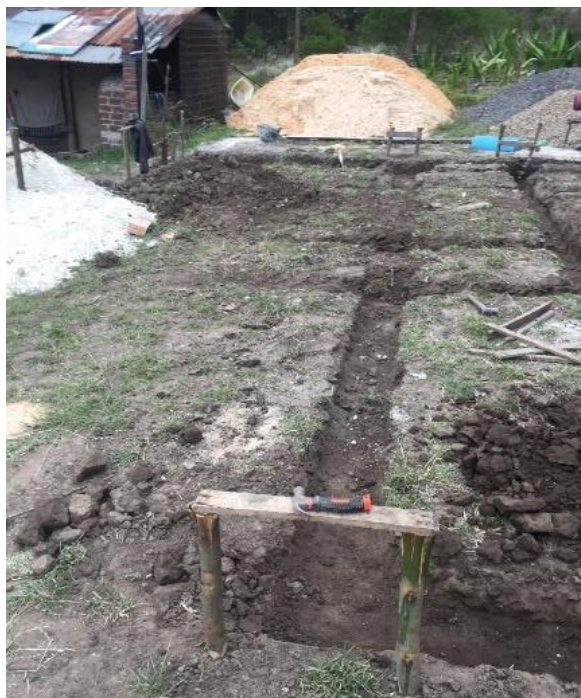
*Imagen 30. Excavación*

En la imagen anterior (*Imagen 30*), se muestra como en la excavación no se ha retirado en su totalidad la capa vegetal, así como errores en zonas donde no se debía excavar. También se verifico la separación de flejes que en muchos casos no correspondía a los 20 centímetros especificados en el diseño estructural.

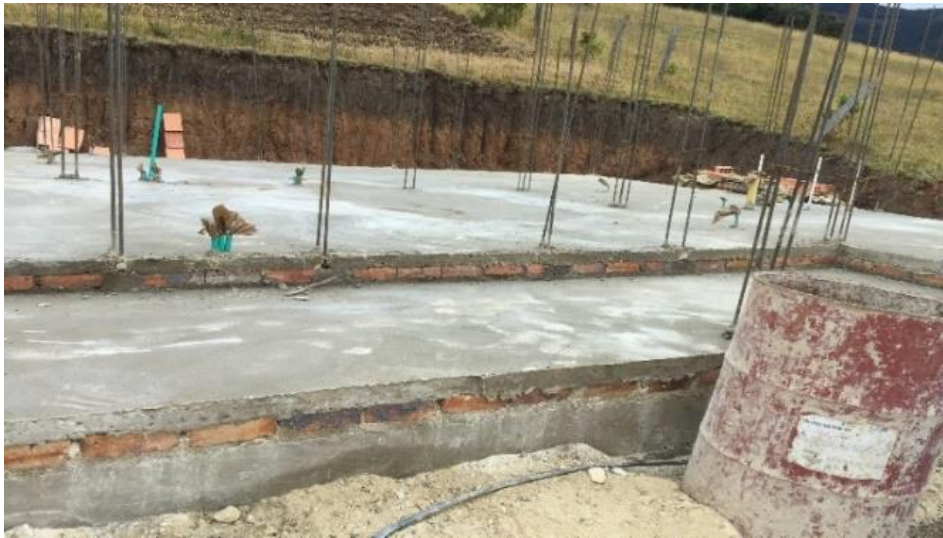
*Imagen 32. Placa de piso*

El proceso constructivo de la placa de piso no tuvo mayores inconvenientes más allá de la falta de un buen curado de la misma, ya que se presentaron fisuras y una evidente resequedad de la placa.

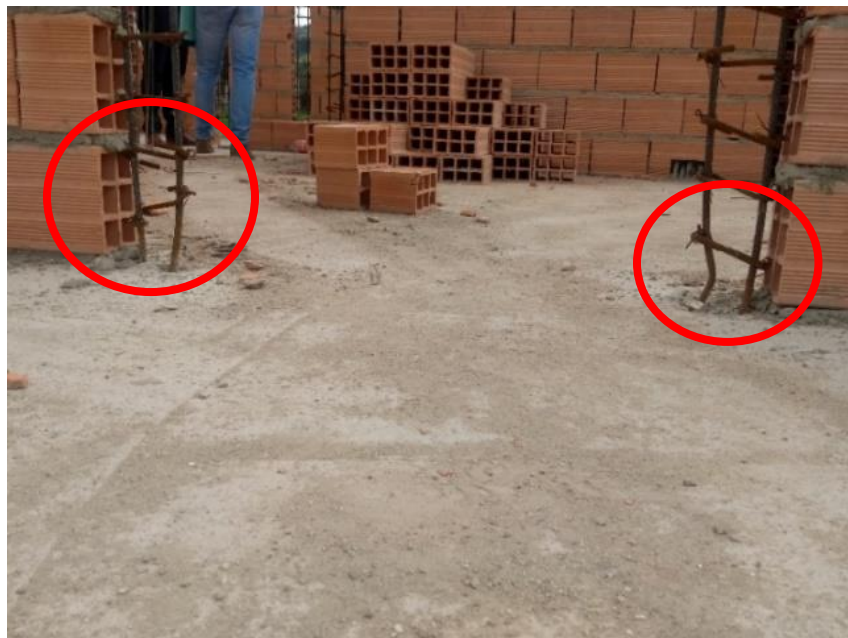
La etapa de mampostería tuvo inconvenientes debido a la calidad de la mano de obra, falta de materiales y la poca presencia del residente del proyecto; debido a la falta de alineación de los ejes se tuvo que forzar las columnas para que los muros quedaran alineados como se evidencia en la siguiente imagen.

*Imagen 33. Columnas forzadas.*

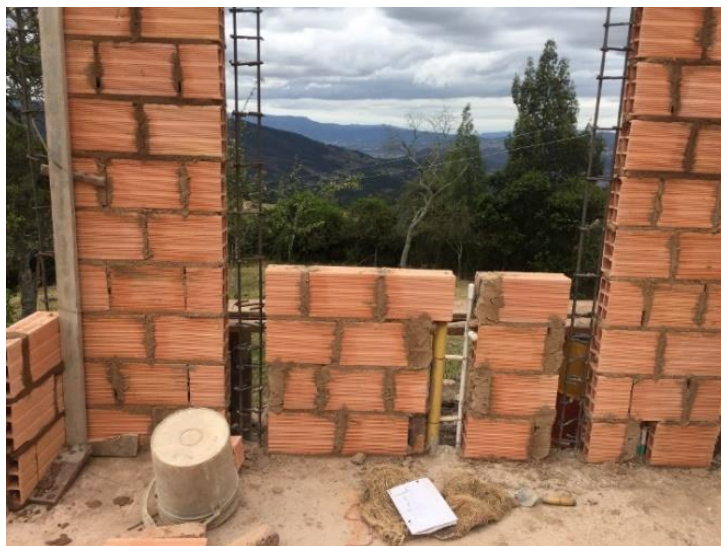
También se evidencio que en algunos muros faltaba mortero de pega o en algunos casos era excesiva, ya que hacían falta bloques medios o de herramientas de trabajo como una pulidora, para poder realizar una mejor distribución de los bloques en el muro.

*Imagen 34. Muro en mampostería.*

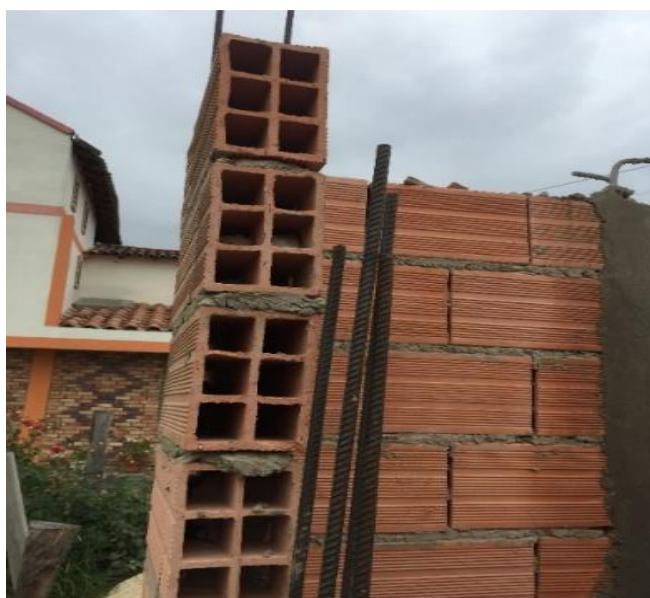
En algunos muros se no encontraban totalmente rectos, alineados o no se encontraban totalmente confinados por la viga.

*Imagen 35. Muro desalineado*

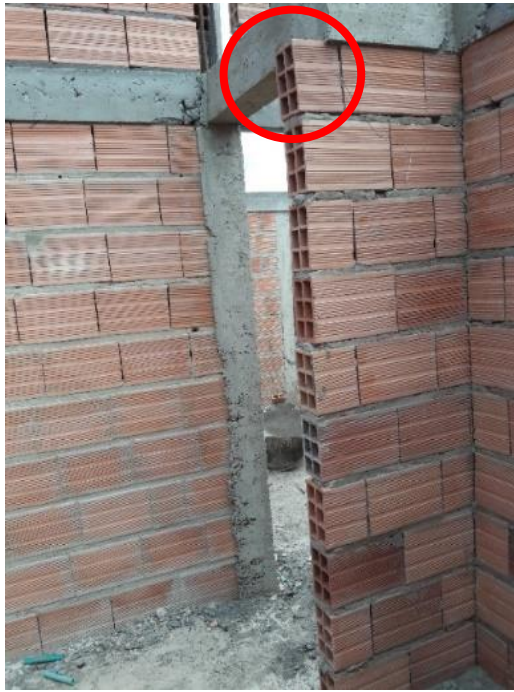
*Imagen 36. Muro por fuera de la confinación*

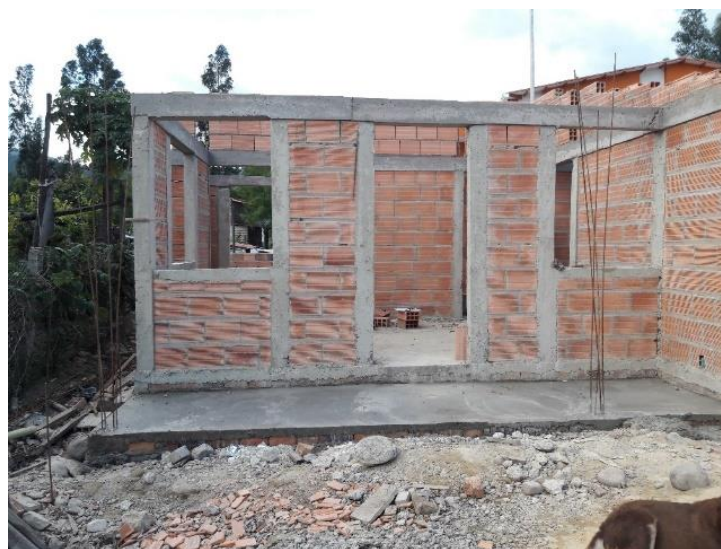
*Imagen 43. Viga de Sobremuro.*

A criterio de la residencia y la interventoría del proyecto esto no genera ningún tipo de riesgo a la estructura. Se sugirió emparejar con mortero la viga para que quedara simétrica.

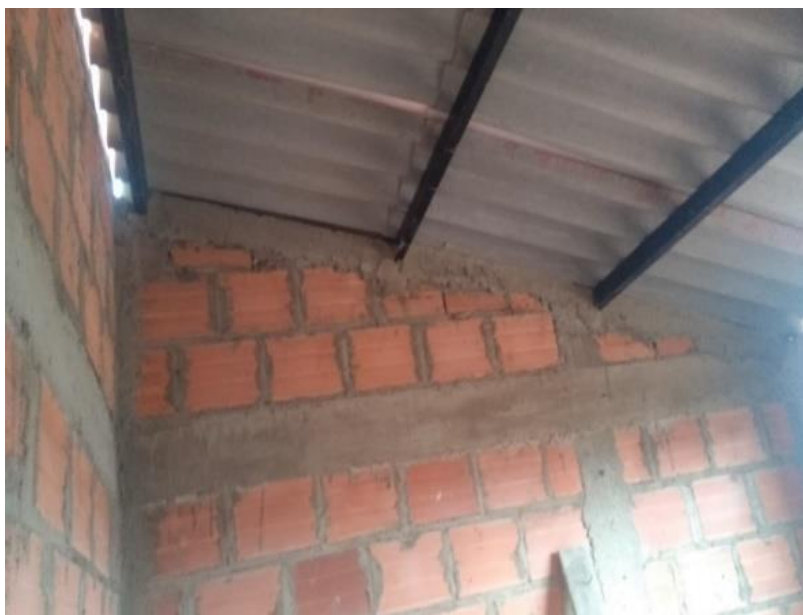
*Imagen 48. Perfiles metálicos sin anticorrosivo.*

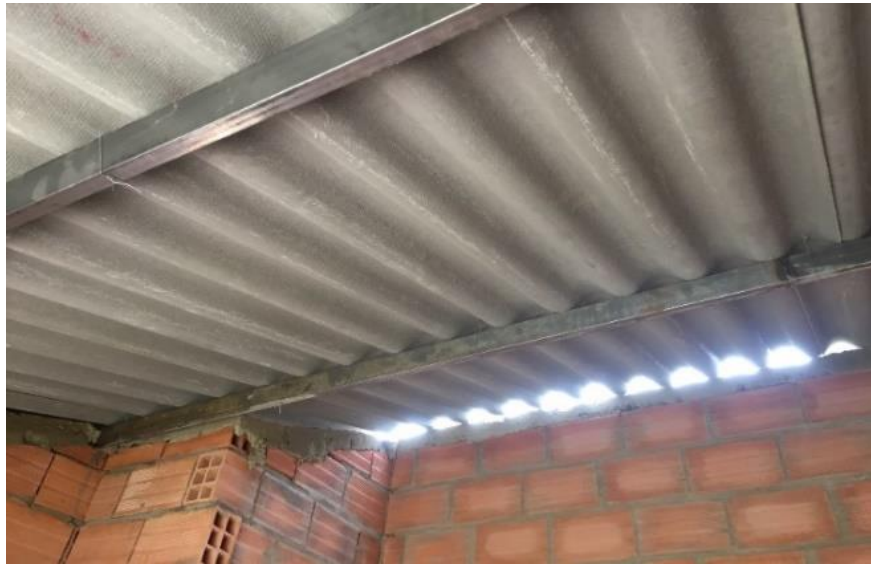
*Imagen 49. Separación entre la cumbrera y la teja.*

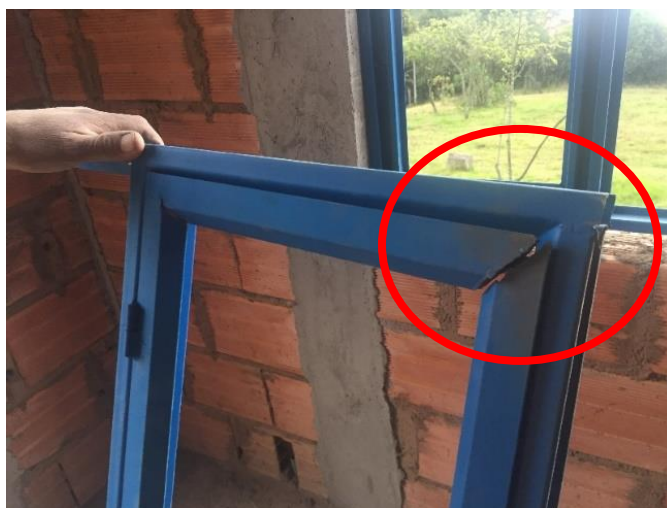
También se encontraron algunas inconsistencias en la calidad de los materiales como lo fueron, lavaplatos, perillas de las puertas y marcos de las ventanas. Por lo cual se solicitó al contratista y la interventoría que hiciera una revisión de estos elementos y se realizaran las correcciones correspondientes.

*Imagen 59. Marco de ventana en mal estado.*

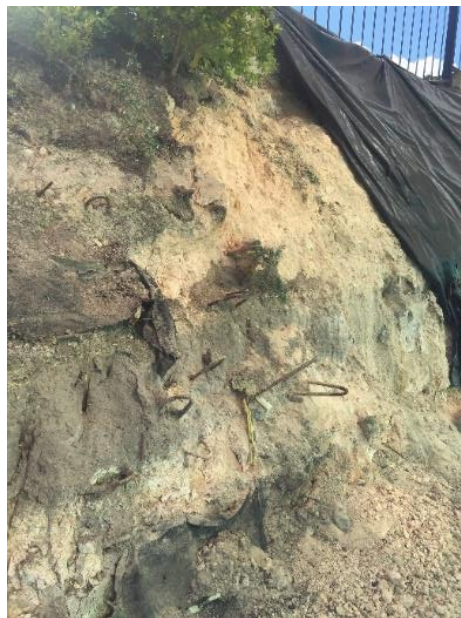
*Imagen 61. Talud C.R. Avatar*

propietarios, que este presentaba desprendimientos de material. A su vez manifestaron infiltraciones de agua en los parqueaderos.

Como primera medida se visitó el talud que se encontraba descubierto, se solicitó a la constructora que se le hicieran un control de estabilidad con una comisión de topografía al talud, aunque no se evidenciaba desprendimiento, a su vez se solicitó que fuera cubierto, evitando infiltraciones de aguas lluvias.

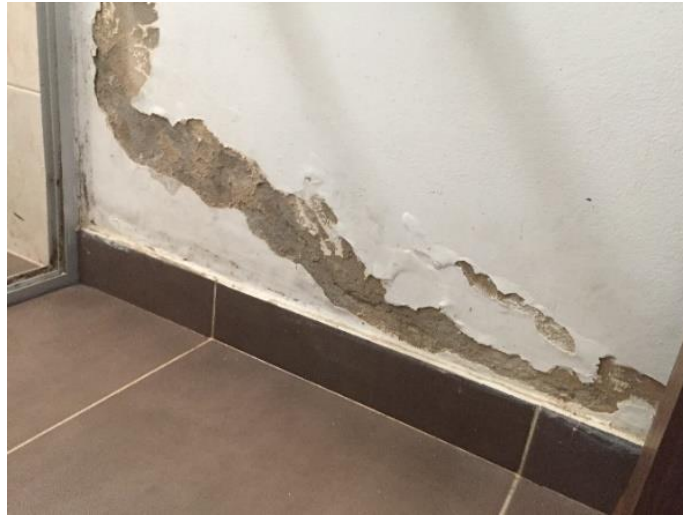
Presencia de Humedad en baños y ventanas:

*Imagen 63. Humedad en baños*

Esta presencia de humedad en algunas ocasiones se debía a que el apartamento carecía de ventilación ya que las rejillas dispuestas para esto fueron selladas por los propietarios de los apartamentos; los baños donde mayor presencia de humedad se evidenciaba, no tenían división entre la ducha y el resto del baño, el agua y vapor generaban el daño en estos muros. También se evidencio daño en el buitrón del baño por posibles filtraciones de agua de la ducha del piso de arriba, varios de estos daños ya habían sido corregidos por parte de la constructora.

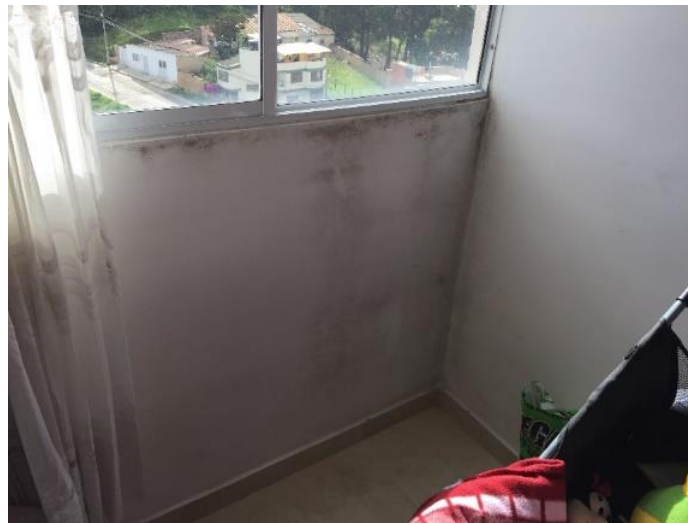
*Imagen 64. Humedad en ventanas*

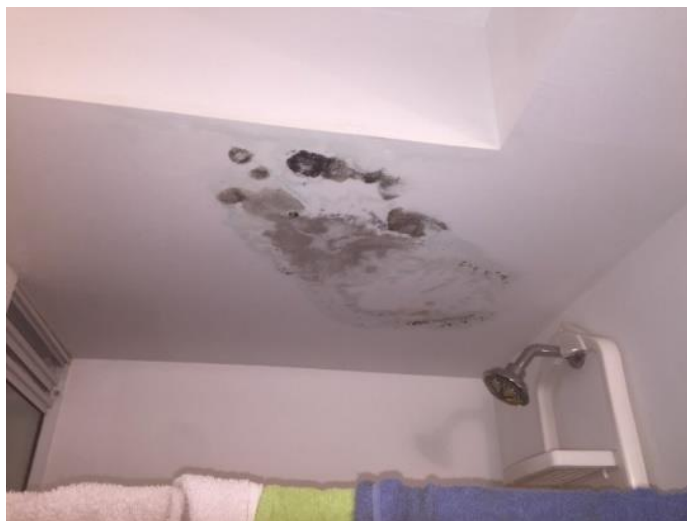
*Imagen 65. Daños en buitrón.*

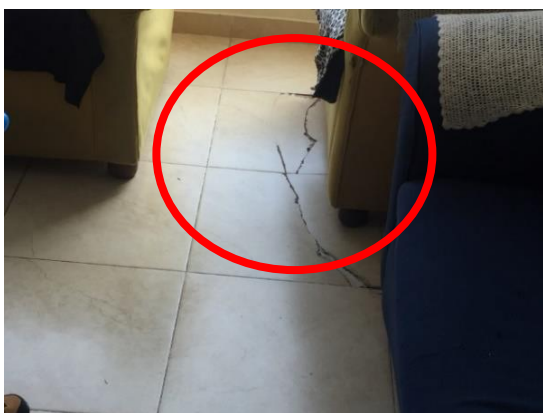
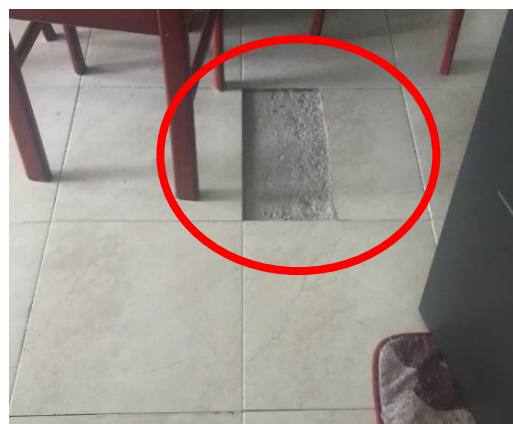
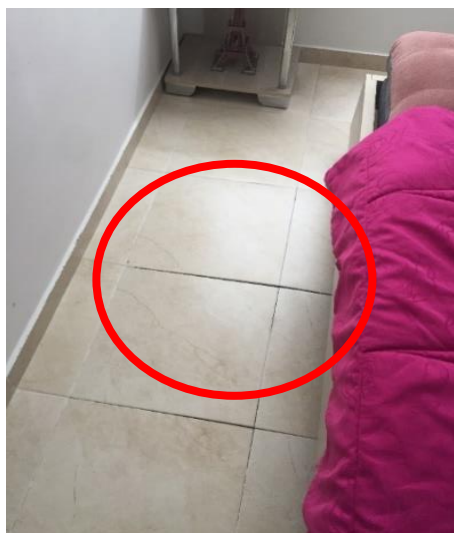
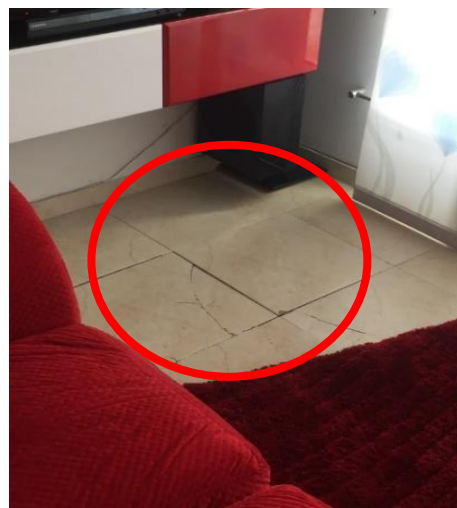
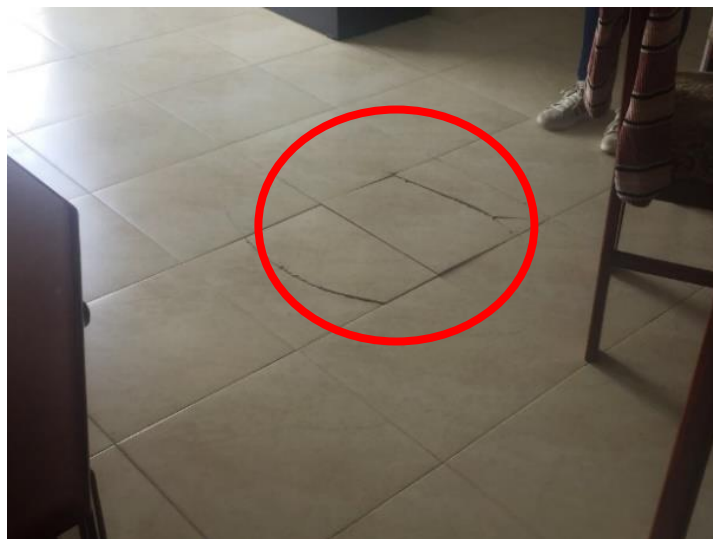
Se evidencio que en varios apartamentos y zonas comunes hubo daños en los pisos, todo esto por posibles falencias en la instalación de los pisos; se hizo notorio la falta de separación entre tabletas y el guardaescoba. Así como, posible falta de pegamento en la parte inferior de las baldosas. Varios de estos daños fueron subsanados material y económicamente.

*Imagen 66. Daños en pisos*

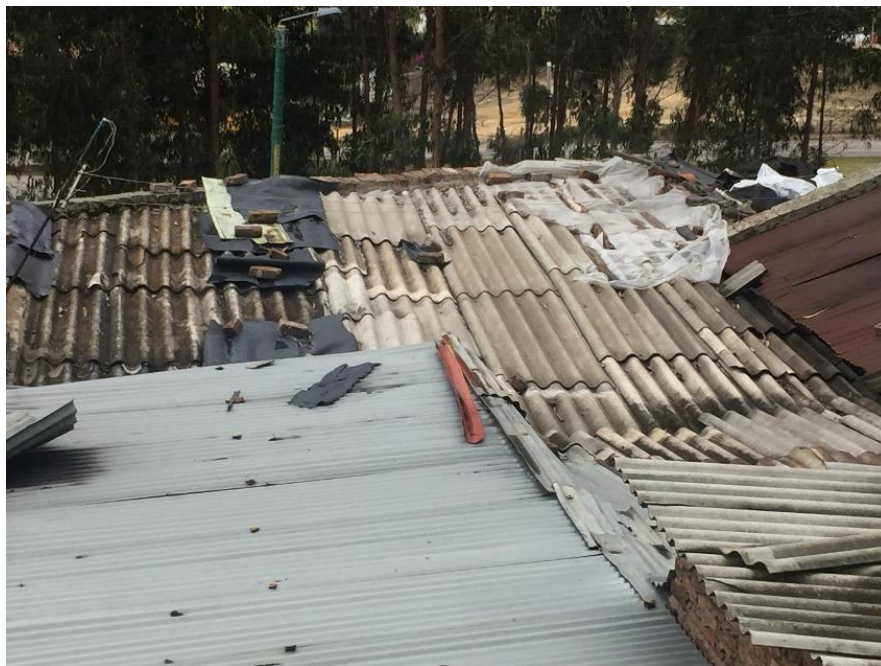
*Imagen 84. Techo con tejas dañadas*
