**Estudio patológico a la vivienda doña Lola.  
Rivera-Huila**

**Universidad Santo Tomás, Decanatura Universidad Abierta y a Distancia  
Especialización Patología de la Construcción  
Ciudad, Ibagué  
2020**

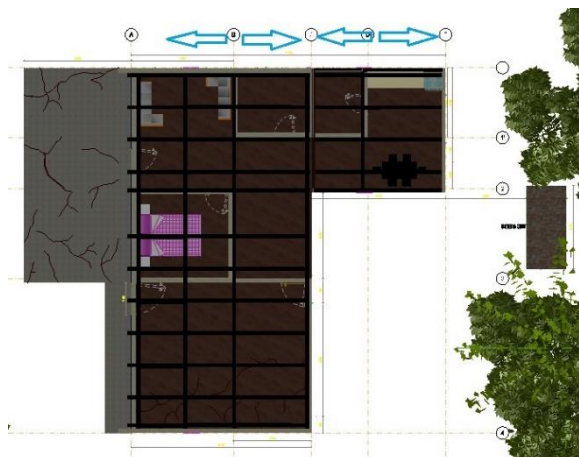
*Figura 5; Distribución del agua en cubierta.*

Se presenta una modificación en su distribución de aguas, por información de su dueño, el maestro que reparó la palmicha, hizo cambio de la cubierta por tejas en zinc, modificando también la disposición de las aguas de cuatro a dos aguas (*Figuras 5 y 6*); por lo anterior se deduce que se presentó un recorte del alero en el costado norte

y sur. Este cambio de aguas se hizo con la necesidad de empalmar la etapa tres con la etapa uno dejando un sólo estilo de cubierta.

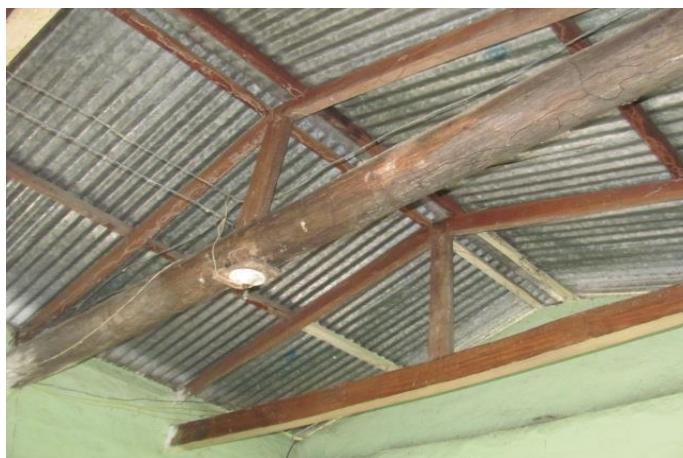
*Figura 6; Estructura y cubierta existente (zona 1).*

La cubierta es hoy en lámina de zinc, apoyadas en cerchas de madera rolliza, correas en madera rolliza esbelta, amarres en alambre liso y puntilla de 6". Las cerchas principales en general con diámetros superiores a las 8" de diámetro y se encuentran en buen estado de conservación. Uno de sus diagonales está afectado por xilófagos, una variedad de comején y gorgojo.

En cuatro de las tejas se encuentran porosidades, lo mismo que un desgaste de intemperización con óxidos y sales en la parte superior.

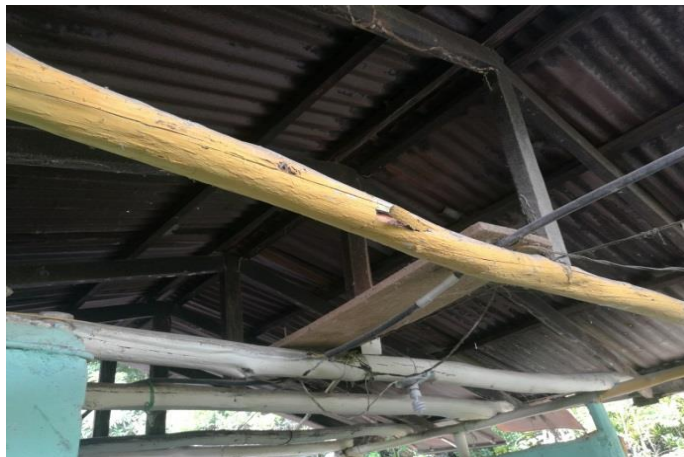
*Figura 7; Estructura y cubierta existente (zona 2).*

La cubierta de esta zona presenta la misma técnica constructiva que la primera zona (*Figura 7*). Sus tejas de zinc presentan un daño considerable puesto que de ellas se están generando goteras, la mayor afectación se presenta en seis unidades, sus

cerchas en madera, correas y travesaños están a la vista observándose ataque por xilófagos.

Con un barreno de mano de 1/16" de diámetro, se efectuaron perforaciones para medir la afectación de estos tramos de madera, hallando que existen tres diagonales y cuatro correas con alto grado de deterioro (80%). Es importante mencionar que estas patologías se derivan de la modificación realizada en 1989 cuando se instaló la acometida de gas domiciliario, debido al cambio de la hornilla de leña por estufa de gas, puesto que la madera dejó de recibir el ácido húmico y permitió el ataque de xilófagos.

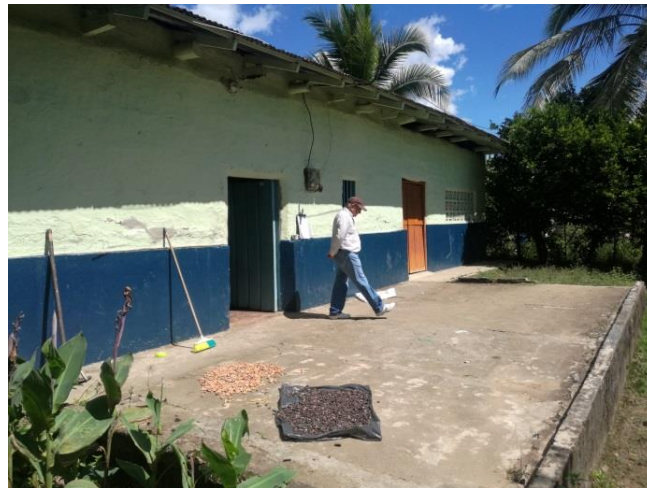
*Figura 9; Muro de Fachada principal.*

**Zona 1:** la fachada principal (al occidente) es la que muestra mayor estado de conservación por ambas caras como se evidencia en la *figura 9*; el alero de 1.25 metros se preservó dentro de las modificaciones; se construyó un zócalo en concreto para protección de aguas lluvias directas y salpicadero; la parte superior está pintada con

cal; se utilizó un pañete con mortero, aunque no es apropiado mezclar pañete con cemento en una estructura arcillosa como el bahareque, se nos comunicó que éste pañete se desarrolló sobre una malla de vena; en la *figura 8* encontramos señalizada la ubicación de los muros que comprenden la zona 1 de la vivienda.

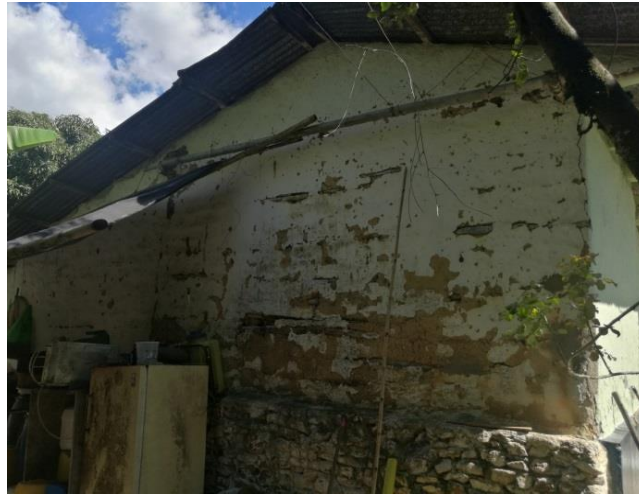
*Figura 10; Muro costado norte, cara externa.*

En el costado norte (*Figura 10*) se aprecia deterioro del muro, habiéndose removido todo el barro de revoque en la parte superior. En la parte inferior para

proteger el muro de aguas lluvias, se construyó un protector de piedra pegada a manera de zócalo.

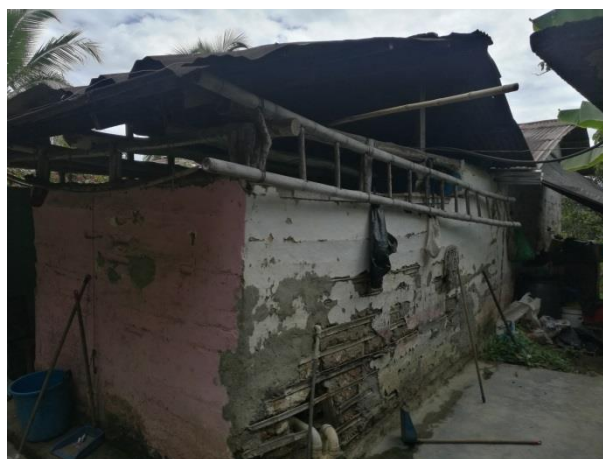
*Figura 12; Muro Norte de la zona 2, cara externa.*

**Zona 2:** esta área se desarrolló como ampliación a la vivienda para reubicar la alacena y la cocina (*Figura 11*). Con posterioridad vino el desarrollo de las infraestructuras tanto de acueducto, energía eléctrica y gas natural domiciliario, ante lo cual el sistema sanitario se modificó construyendo lo que hoy denominamos baterías sanitarias con su fosa séptica anaerobia, reemplazando la clásica letrina. Con el acueducto se crea la necesidad de la elaboración de un lavaplatos, duchas, lavadero y zona de ropas muy cercano al inmueble o dentro del mismo; para la instalación del lavaplatos se destruyó parcialmente el muro que va a la cocina para embeber la tubería quedando el resto de la red hidráulica y sanitaria fuera de la vivienda. Este muro está muy afectado en su revoque externo y estructura interna por corte sobre la sección (*Figura 12*).

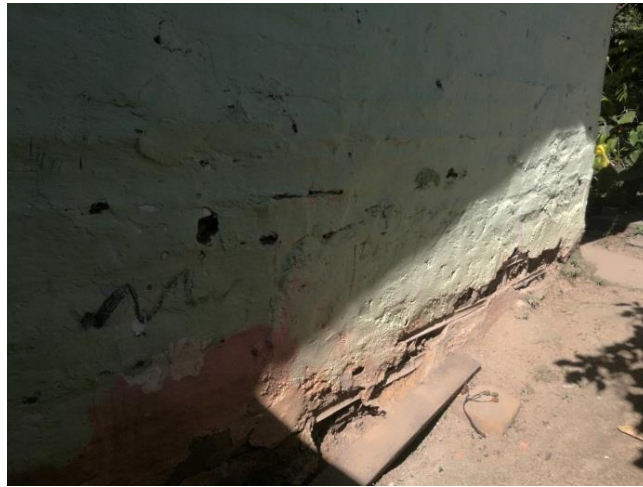
*Figura 13; Muro sur de la zona 2, cara externa.*

El costado oriental presenta menos deterioro, a estas partes se le dejó un alero que cubre el andén perimetral externo, que protege de aguas lluvias a los usuarios de la batería sanitaria; con lo cual el muro en su cara externa tiene mejor aspecto. El muro del costado sur (*Figura 13*) de la cocina presenta alta degradación en su parte inferior, también se observa en la parte interna una humedad, de tipo capilar, que debemos corregir.

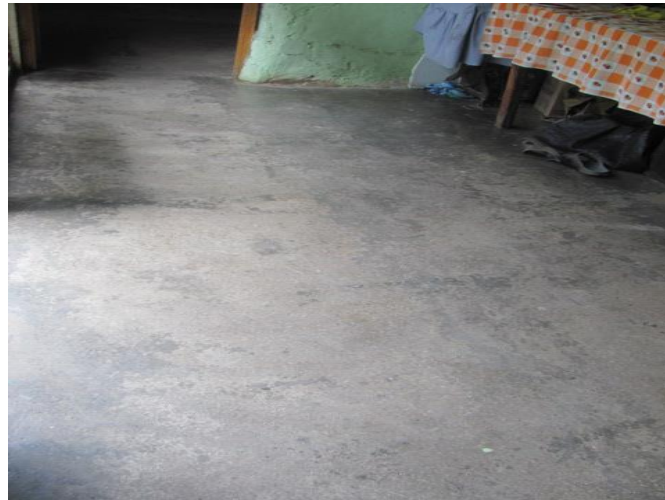
*Figura 14; Estado del piso.*

Los pisos tanto de la zona uno y dos se construyeron inicialmente en tierra pisada y gracias a la modificación de 1991 se cambiaron por una estructura en hormigón simple, se evidencia que no se elaboraron bajo ninguna técnica constructiva, puesto que en la inspección encontramos espesores de 4 cm en promedio, sin malla electro-soldada, ni dilataciones constructivas, por lo que encontramos algunas grietas y fisuras. El acabado original se conoce como esmaltado en cemento y se evidencia desgaste superficial por uso y tiempo de servicio (*Figura 14*).

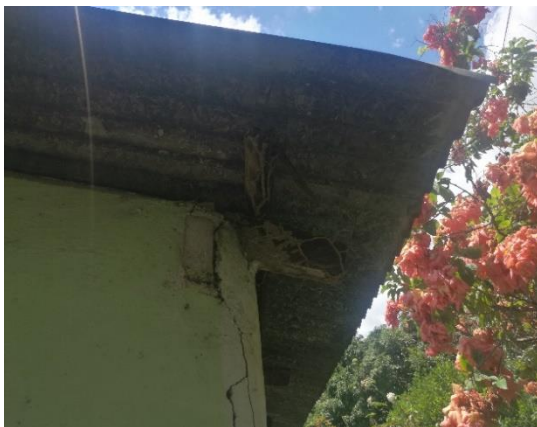
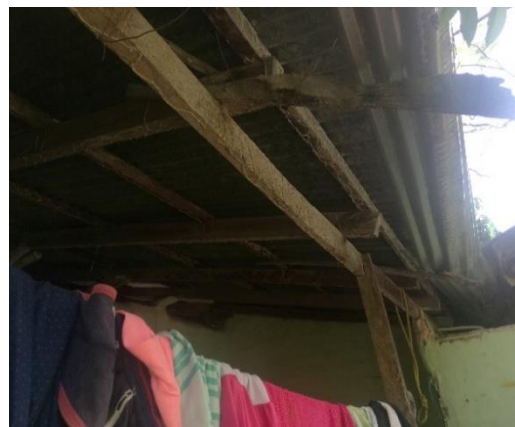
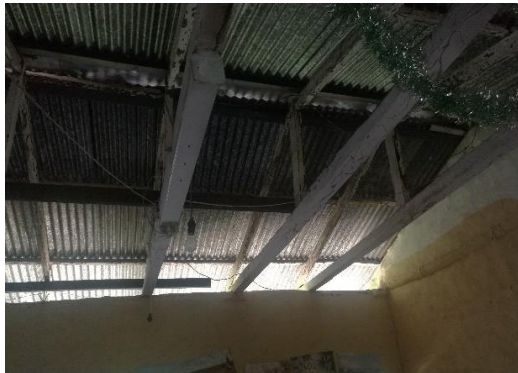
*Figura 15; Deficiencia en la técnica constructiva.*

*Figura 16; Estructura de cubierta en mal estado,*

- Se recomienda reemplazar 7 tejas de zinc, por deterioro y alta porosidad. No es recomendable usar tapagóterras, puesto que es una solución mediática de poca durabilidad.
- Con base en los resultados del barreno y la valoración de elementos de madera en cubierta, se requiere sustituir o reemplazar 4 diagonales de 4x12cm y una longitud de 4,5m de largo; 10 correas de 4x8cm y 3m de largo; 6 parales de 4x10cm y 1,50m de largo, esta madera debe estar inmunizada por inmersión. Adicional a los elementos de cambio, se debe realizar tratamiento al resto de la estructura de cubierta para eliminar los xilófagos por medio de una fumigación por aspersión e inyecciones con insecticida (*Figuras 15, 16 y 17*).

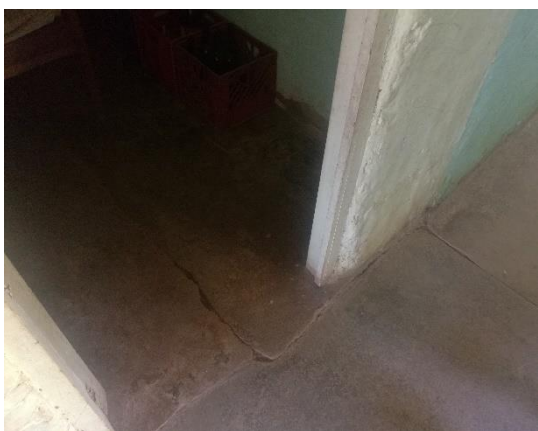
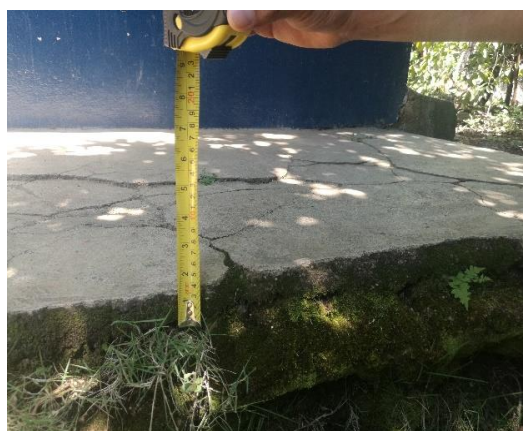
*Figura 22; Foto: estado real del piso zona 1.*

*Figura 213; Foto: estado real del piso zona 2.*

- En forma optativa podemos pensar en la reposición total de los pisos en hormigón, en las figuras 22 y 23 se puede evidenciar el mal estado de los pisos, dejando a criterio de la propietaria del predio realizar la inversión a corto, mediano o largo plazo.

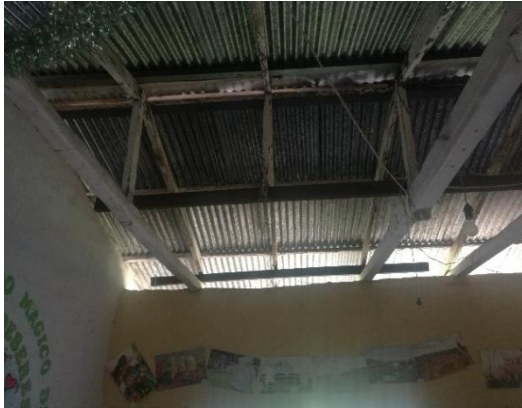
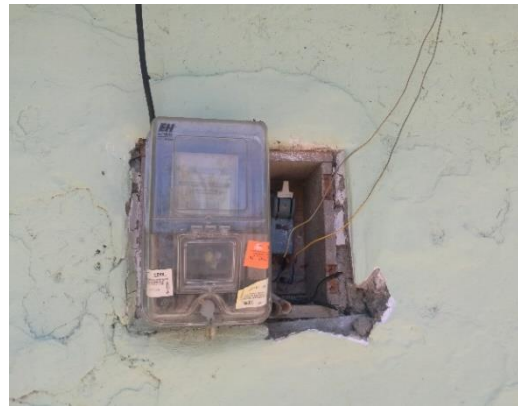
*Figura 23; Red eléctrica existente.*

- La instalación eléctrica debe cambiarse en su totalidad, ya que se encuentra con múltiples añadiduras y con un deterioro considerable, ésta debe cumplir con los parámetros del reglamento técnico de instalaciones eléctricas (RETIE, 2013)
