**PROPUESTA DE INTERVENCIÓN EN OFICINAS DE PROYECTOS  
DE UN COMPLEJO ADMINISTRATIVO DE MUROS DE TAPIA EN EL  
MUNICIPIO DE SEGOVIA – ANTIOQUIA**

UNIVERSIDAD SANTO TOMAS  
FACULTAD DE INGENIERÍA CIVIL  
PROGRAMA ESPECIALIZACIÓN EN PATOLOGÍA DE LA CONSTRUCCIÓN  
MODALIDAD VIRTUAL  
MEDELLÍN (ANTIOQUIA)

DICIEMBRE AÑO 2024

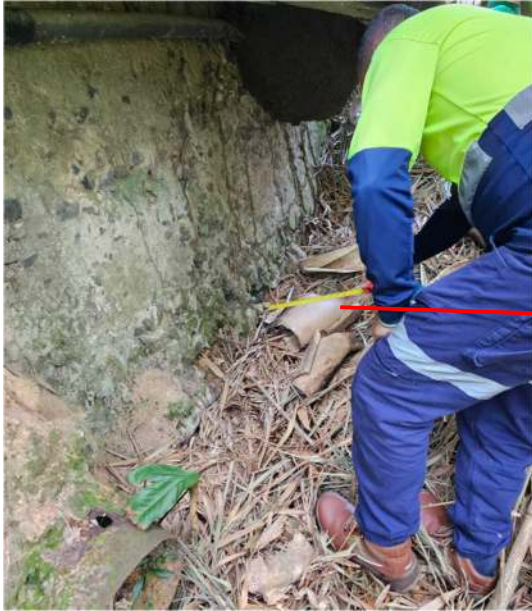
### Ilustración 13

*Sistema de cimentación del paciente erosionado y desconfinado*

- ✓ Desconfinamiento
- ✓ Perdidas de agregado
- ✓ Humedad por condensación

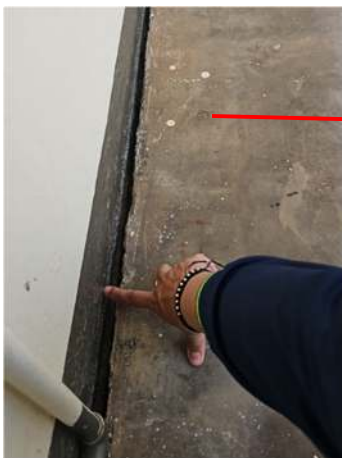
### Ilustración 14

*Sistema de cimentación del paciente*

Separaciones en elementos tales  
como juntas constructivas por  
efectos de movimientos sísmicos y  
efectos laterales. > 12 mm

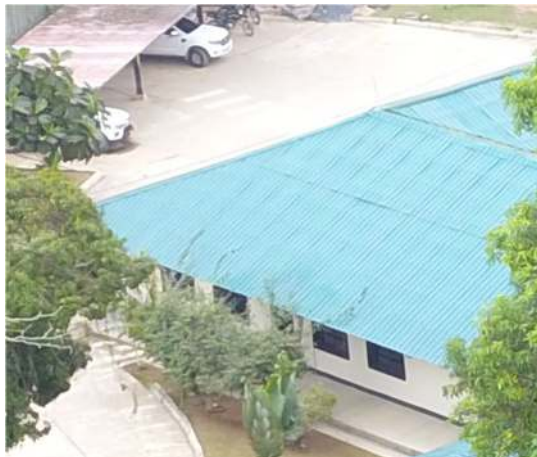
## Ilustración 17

### *Teja termoacústica*

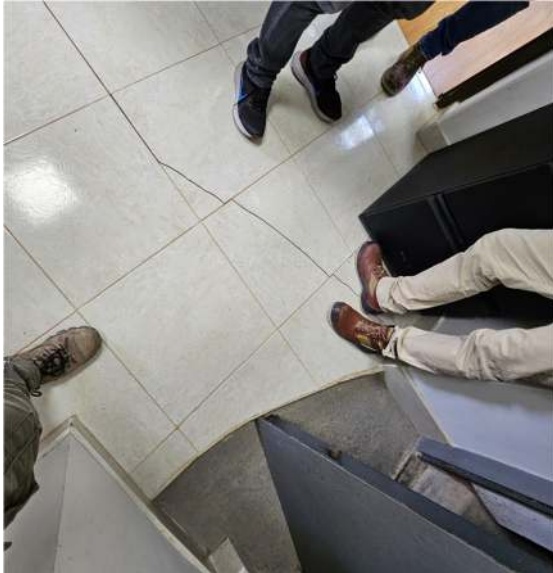
## **Ilustración 18**

En el paciente se ha logrado evidenciar la presencia de grietas en los pisos enchapados causando la afectación de estos como se puede observar en la figura 13, a su vez, se ha encontrado una lesión en uno de los muros con una geometría irregular como se observa en las ilustraciones 14 y 15 generando progresivamente una fisura vertical en una esquina lo que conlleva a que la sección del muro pierda su aplome hasta presentar una discontinuidad del elemento y por ende un desprendimiento del muro restante. Por otra parte, es evidente el efecto de la humedad en los remates y paredes de los muros ya sea por contacto con el entramado de madera o las cerchas mal recubiertas entendiéndose entonces como una mezcla de materiales que suscitan malas adherencias, irregularidades y desplomes de los muros observándose en las ilustraciones 15 y 16; finalmente, las instalaciones y redes eléctricas como son las bandejas porta cables, las luminarias en mal estado, los desprendimientos de drywall en los cielos rasos manifiestan condiciones con oportunidad de mejora, esto visible en la ilustración 17.

*Grietas en pisos*

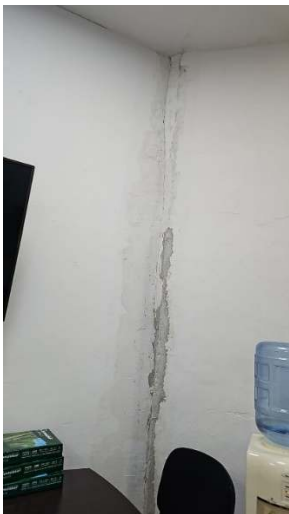
## **Ilustración 19**

*Falla en muro con grieta vertical completa.*

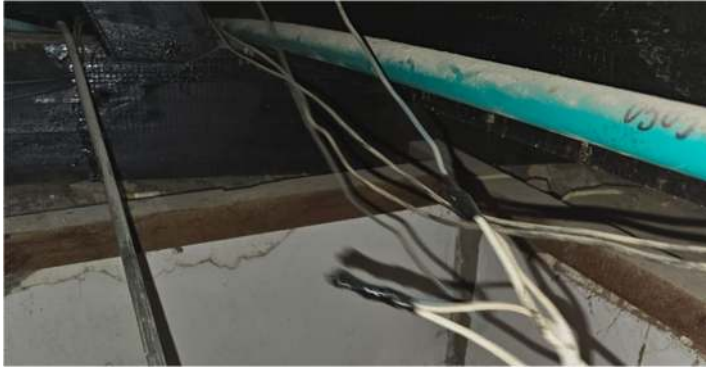
## **Ilustración 20**

Se debe recalcar que este tipo de elementos contruidos en tapia pisada presentan una fragilidad considerable ante los eventos sísmicos y el agua, en este paciente, la mayoría de las lesiones son efectos secundarios del deterioro por causa del frecuente dinamismo tectónico de la región. Anteriormente se le han practicado algunas intervenciones de carácter superficial y/o estético como son resanes en las fisuras de las paredes y los pisos, pero realmente nunca se han llevado a cabo intervenciones a profundidad que aporten una verdadera solución demostrando que la falta de mantenimientos preventivos y acción ante los pequeños daños han hecho que las patologías progresen.

*Deterioro por efecto del agua*

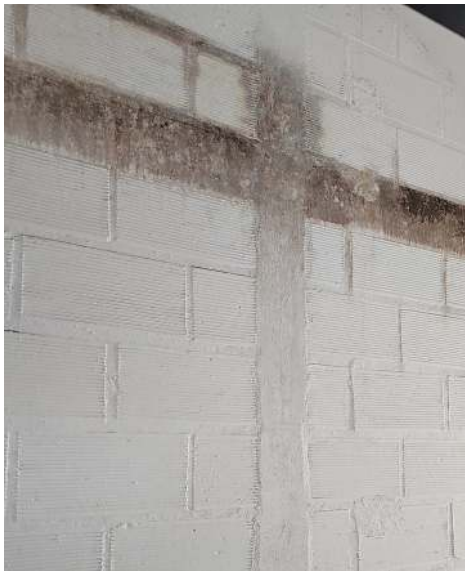
## **Ilustración 21**

*Deterioro en paredes por humedad*

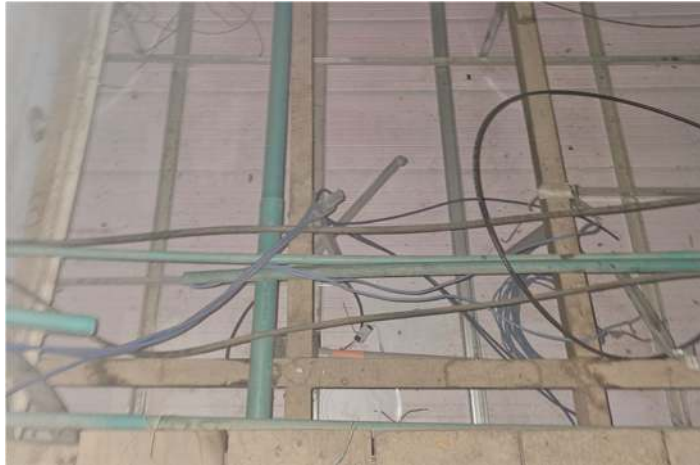
## Ilustración 22

*Cableado sin protección ni etiquetado*

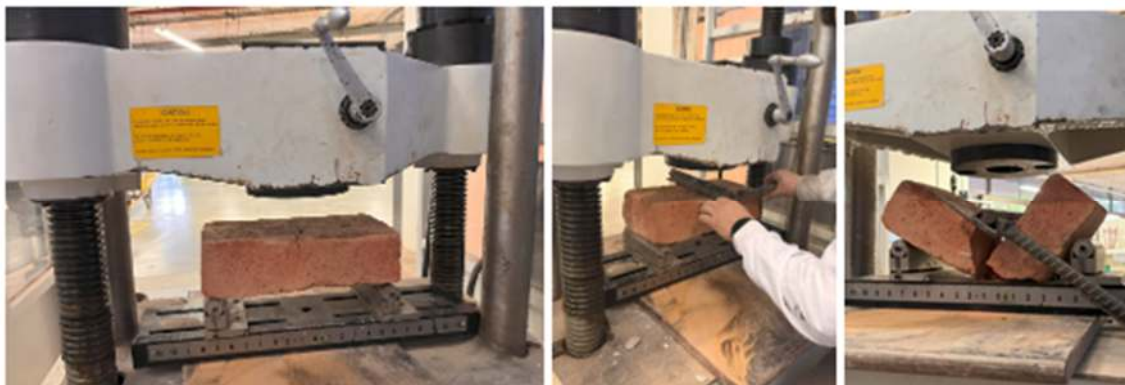
### Ilustración 26.

Lo observado en el ensayo a flexión en la muestra o espécimen examinado es su carga puntual aplicada antes de la falla la cual arroja un valor de 390 N o 39,8 Kgf, representa un valor relativamente bajo considerando las cargas que podrían estar asociadas por cargas muertas en los dinteles de vanos de las puertas y ventanas que se conforman en esta materialidad de tapia pisada. Por lo cual ante una posible sobrecarga derivada ante el sismo aplicado al muro podría inducir una falla frágil la cual podría ser muy peligrosa teniendo en cuenta el perfil de desprendimiento de material, por lo cual se hace evidente rigidizar el diafragma del muro y reforzar dinteles en concreto o madera inmunizada.

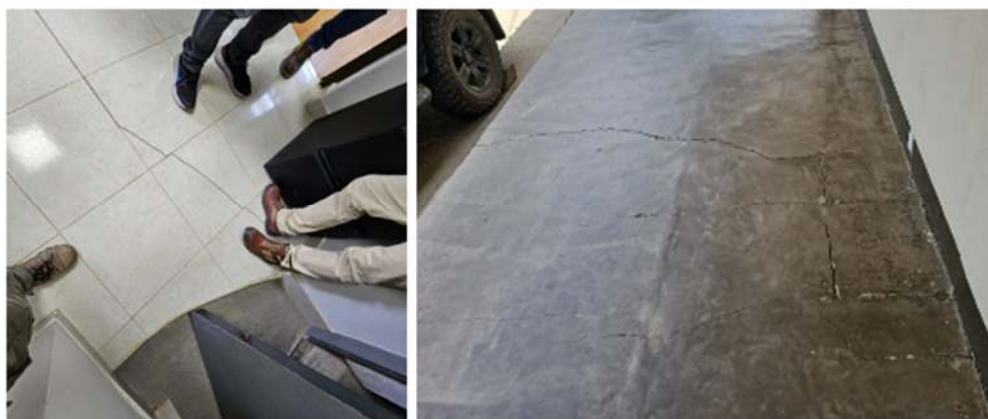
#### Ilustración 28.

Pisos carentes de juntas de dilatación, presenta fisuras y agrietamientos transversales

Se propone como método de mejora la construcción de juntas de dilatación inducidas con el fin de generar la falla por dicha junta mas no por otros sectores lo cual debilite la placa de piso en los sectores de circulación.
