**Estudio de la calidad del concreto en estructura de vivienda multifamiliar desarrollada por autoconstrucción en el sector de Patio Bonito Bogotá DC.**

**Facultad de Ingeniería Civil**

**Especialización en Patologías de la Construcción**

**Noviembre 25 del 2024**

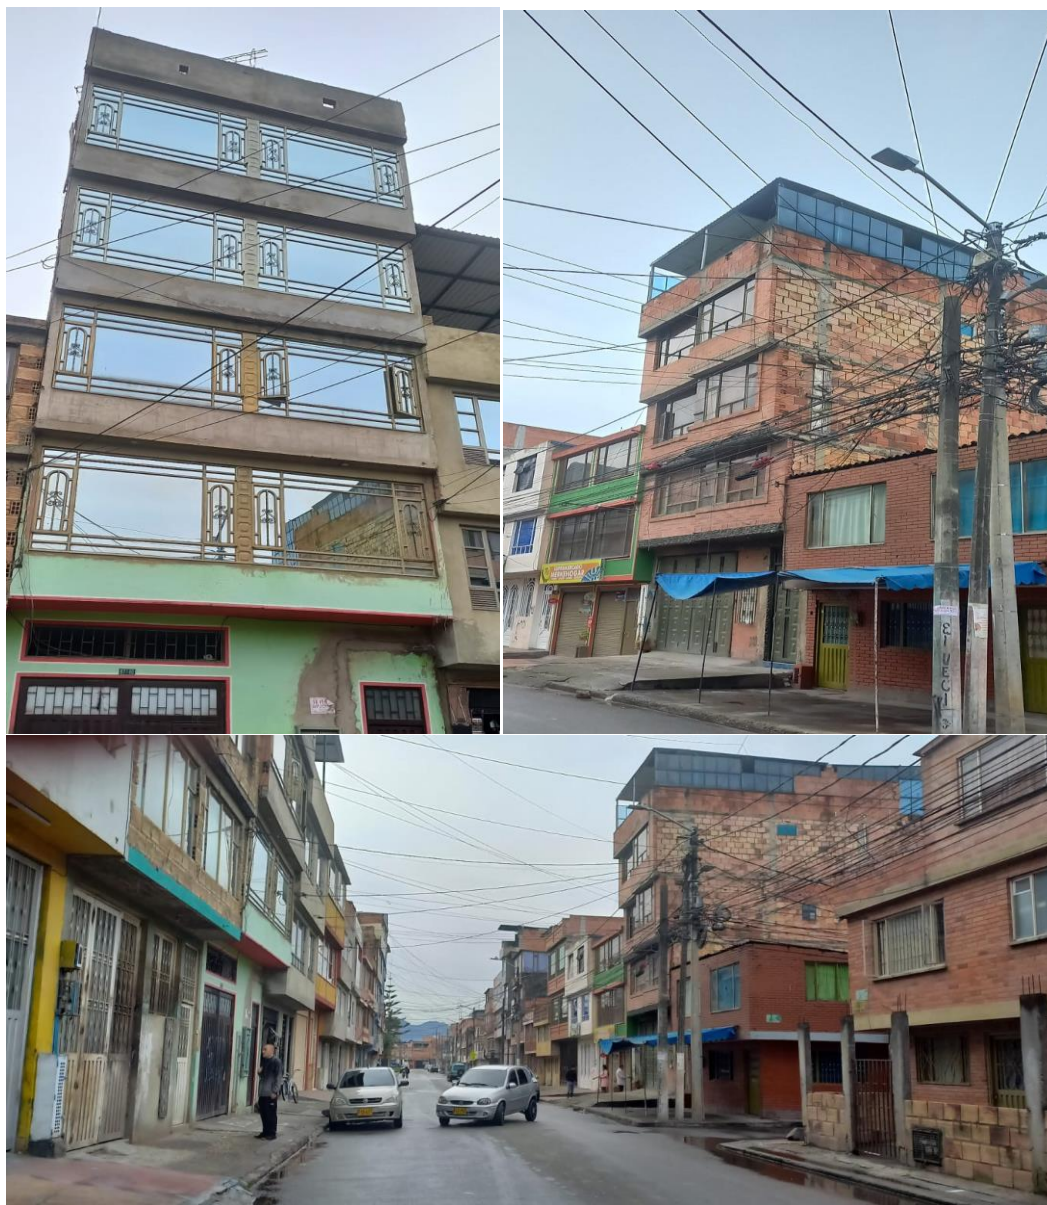
*Figura 1 Viviendas con construcción Mixta; Pórticos- Mampostería sin confinar sector Patio Bonito*

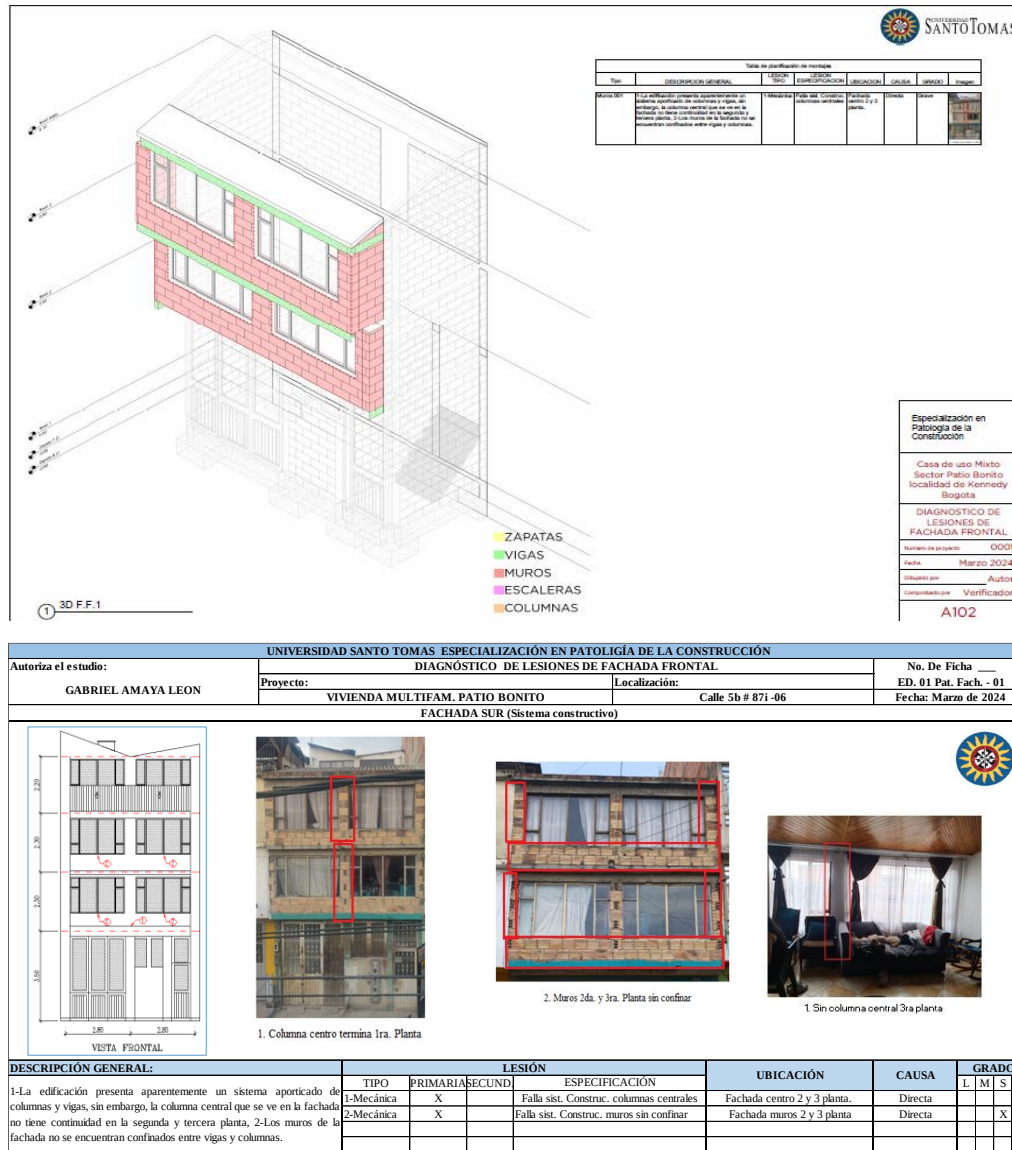
Figura 6 Patología de la Fachada. Elaboración del Autor

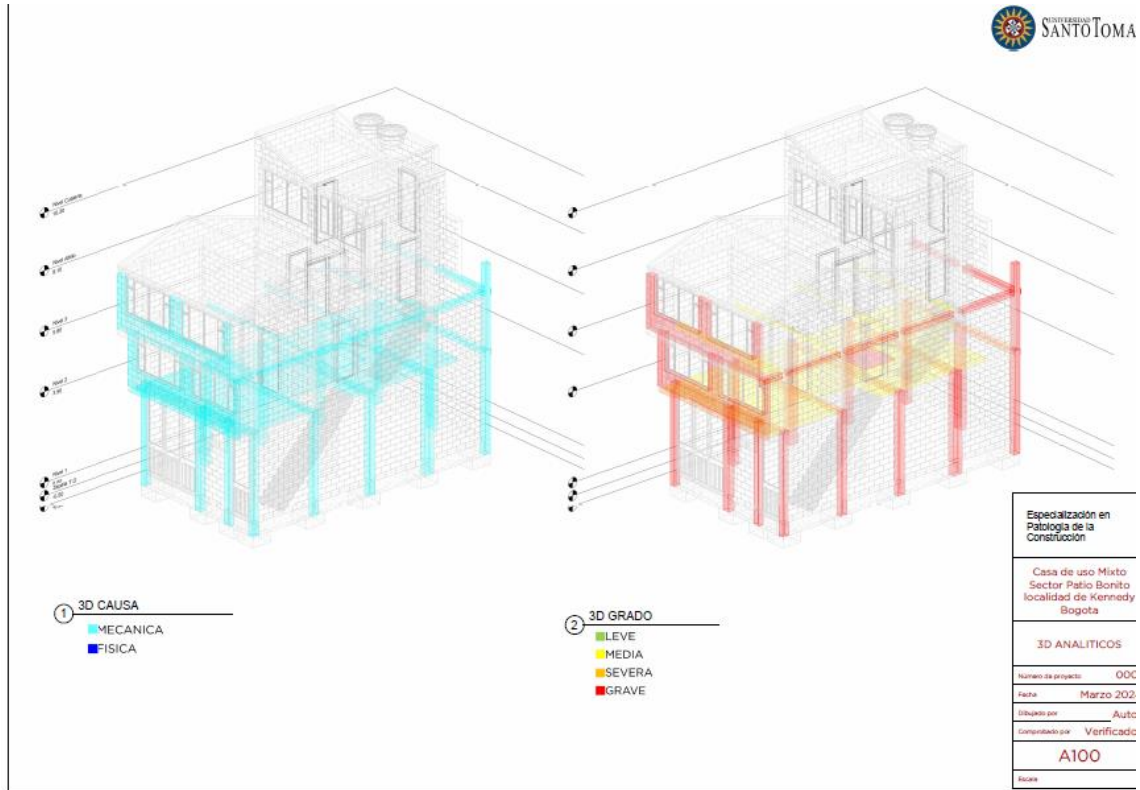
Figura 8 Modelo patológico en Revit

A partir de los hallazgos y en considerando que el grado de calificación de la estructura del primer piso es “GRAVE”, se establece como prioridad para cualquier intervención la realización de un diagnóstico de los materiales, con especial énfasis en la calidad del concreto utilizado en la estructura de las zapatas, columnas, vigas y losas. No obstante, la investigación requiere de pruebas y ensayos de los elementos construidos. Con los datos reales obtenidos a partir de estos ensayos, sobre los elementos construidos, se podrá proceder en una fase posterior a recomendar la realización del estudio de vulnerabilidad de la edificación.

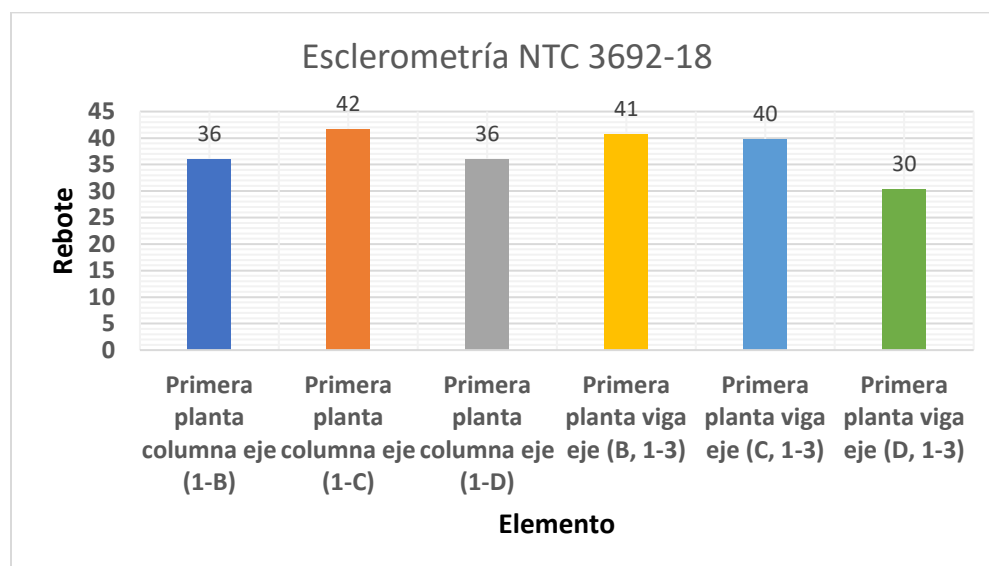
*Figura 20 Valores de rebote para diferentes elementos*

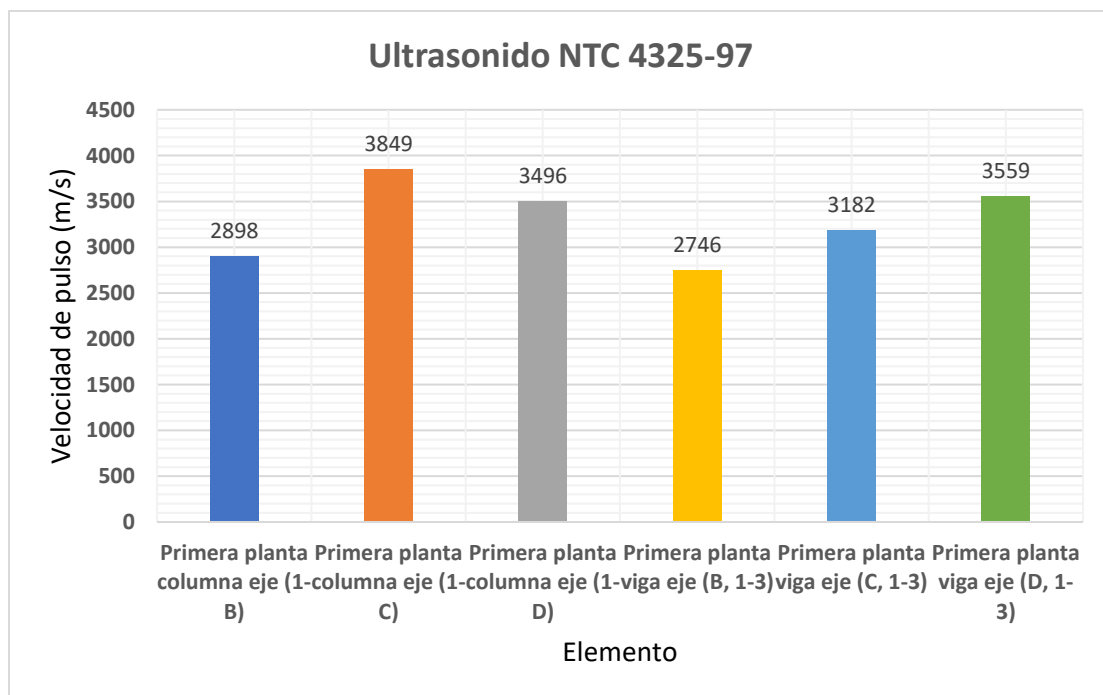
Figura 21 Valores de VPU

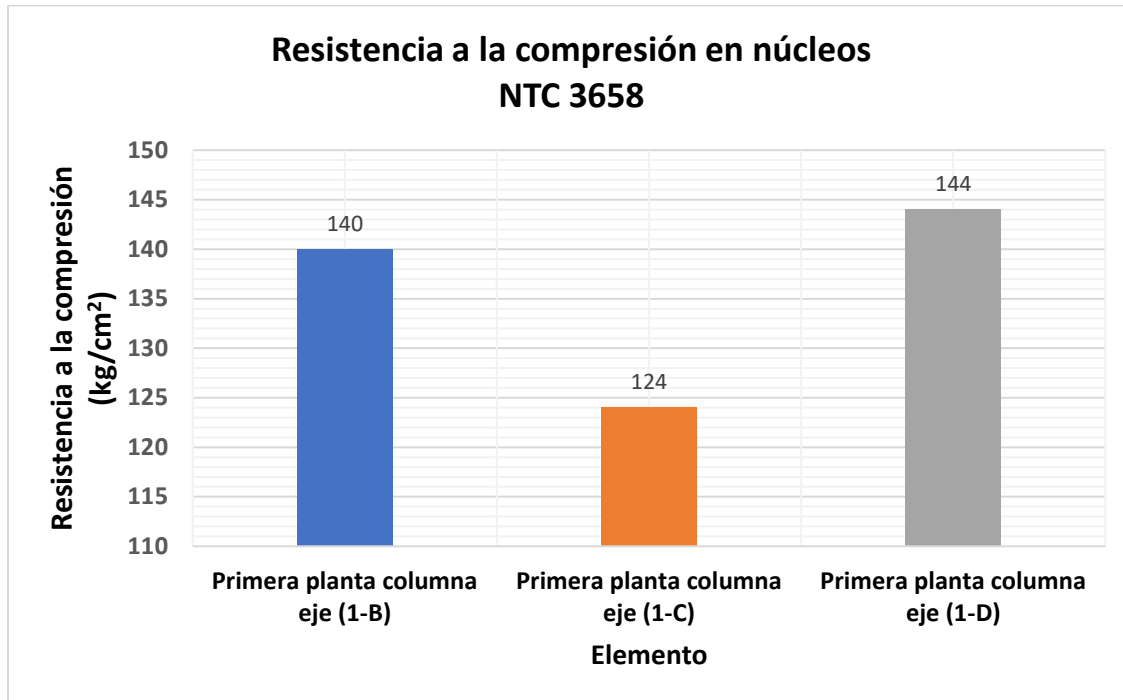
*Figura 22 Resistencia a la compresión en núcleos*

De acuerdo con lo anterior la resistencia promedio de las probetas tomadas en sitio fue de 136 kg/cm<sup>2</sup> o 13,6 MPa, que para efectos de este estudio se tomará como 14 MPa este valor obtenido mediante núcleos extraídos y será tomado como referencia para determinar si existe un modelo de correlación de ensayos no destructivos que permita determinar la resistencia in situ sin la necesidad de lesionar físicamente la estructura extrayendo núcleos a todos los elementos del sistema portante.
