ESTUDIO PATOLÓGICO PUENTE LOCALIZADO EN LA AV. 68 CON AV. AMERICAS

Universidad Santo Tomás  
Programa: Especialización en Patología de la Construcción  
Mayo 2024

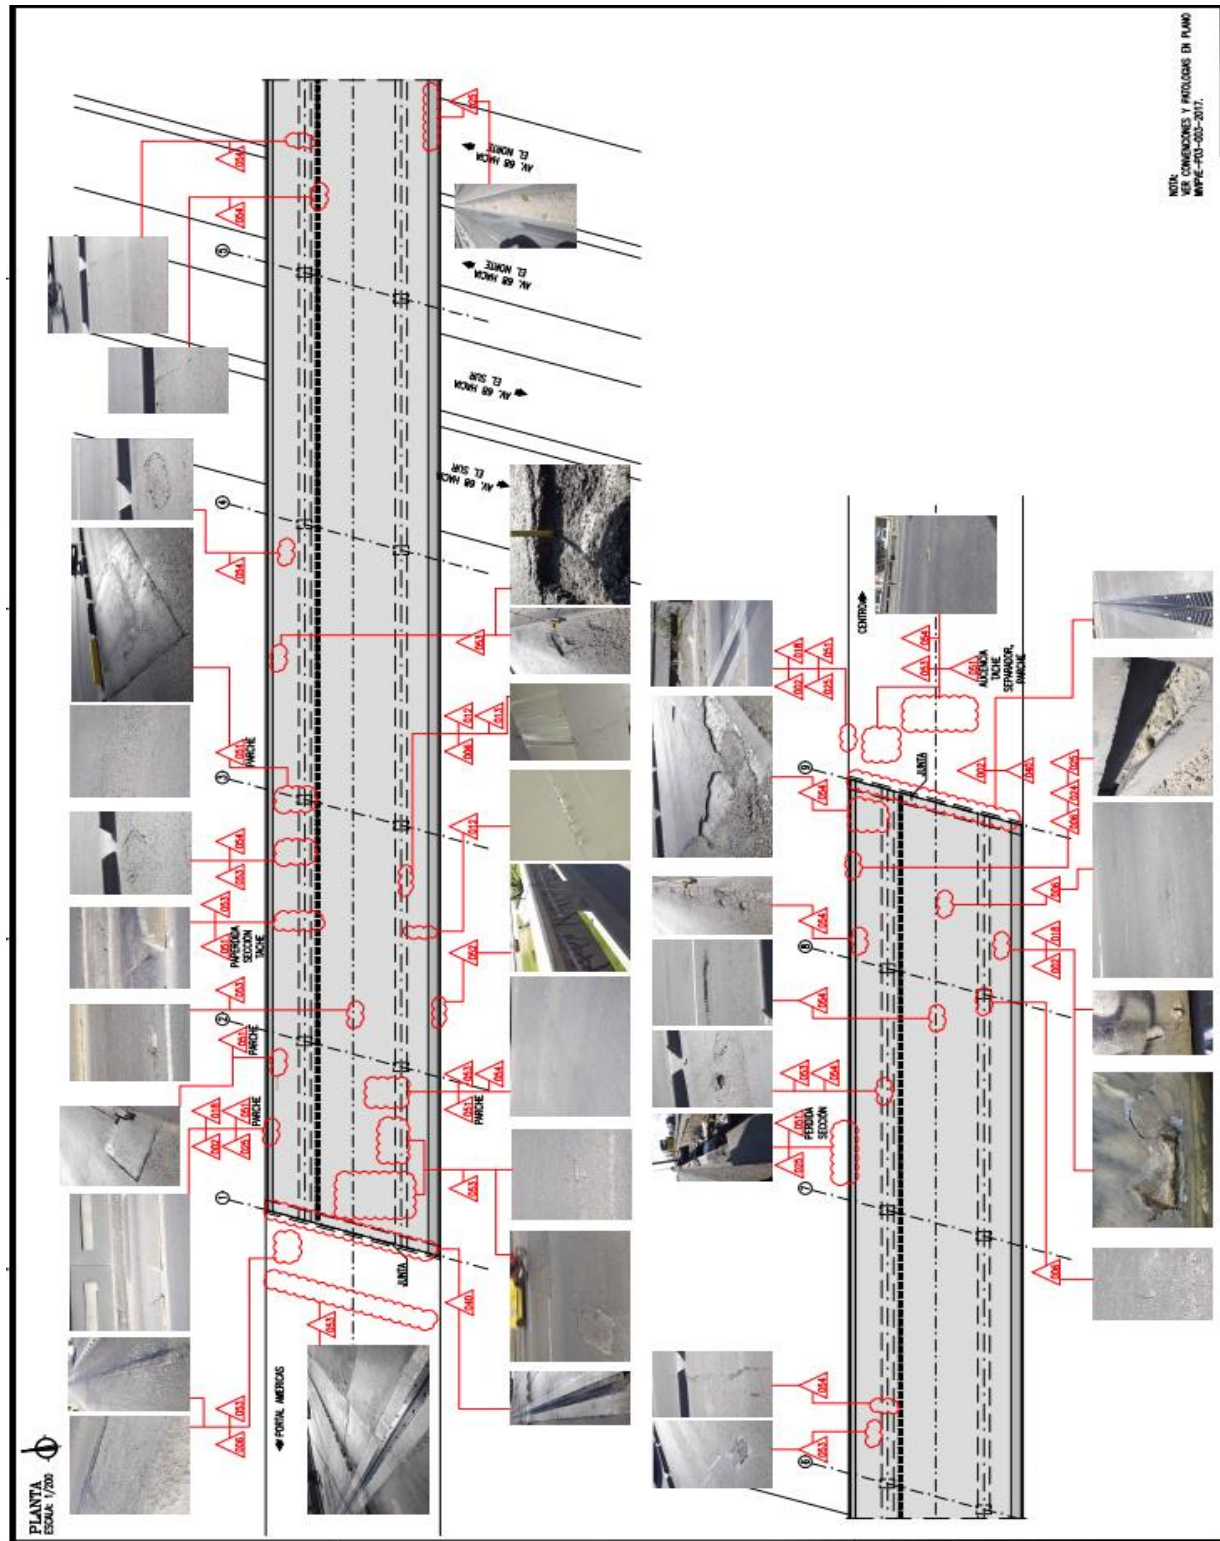
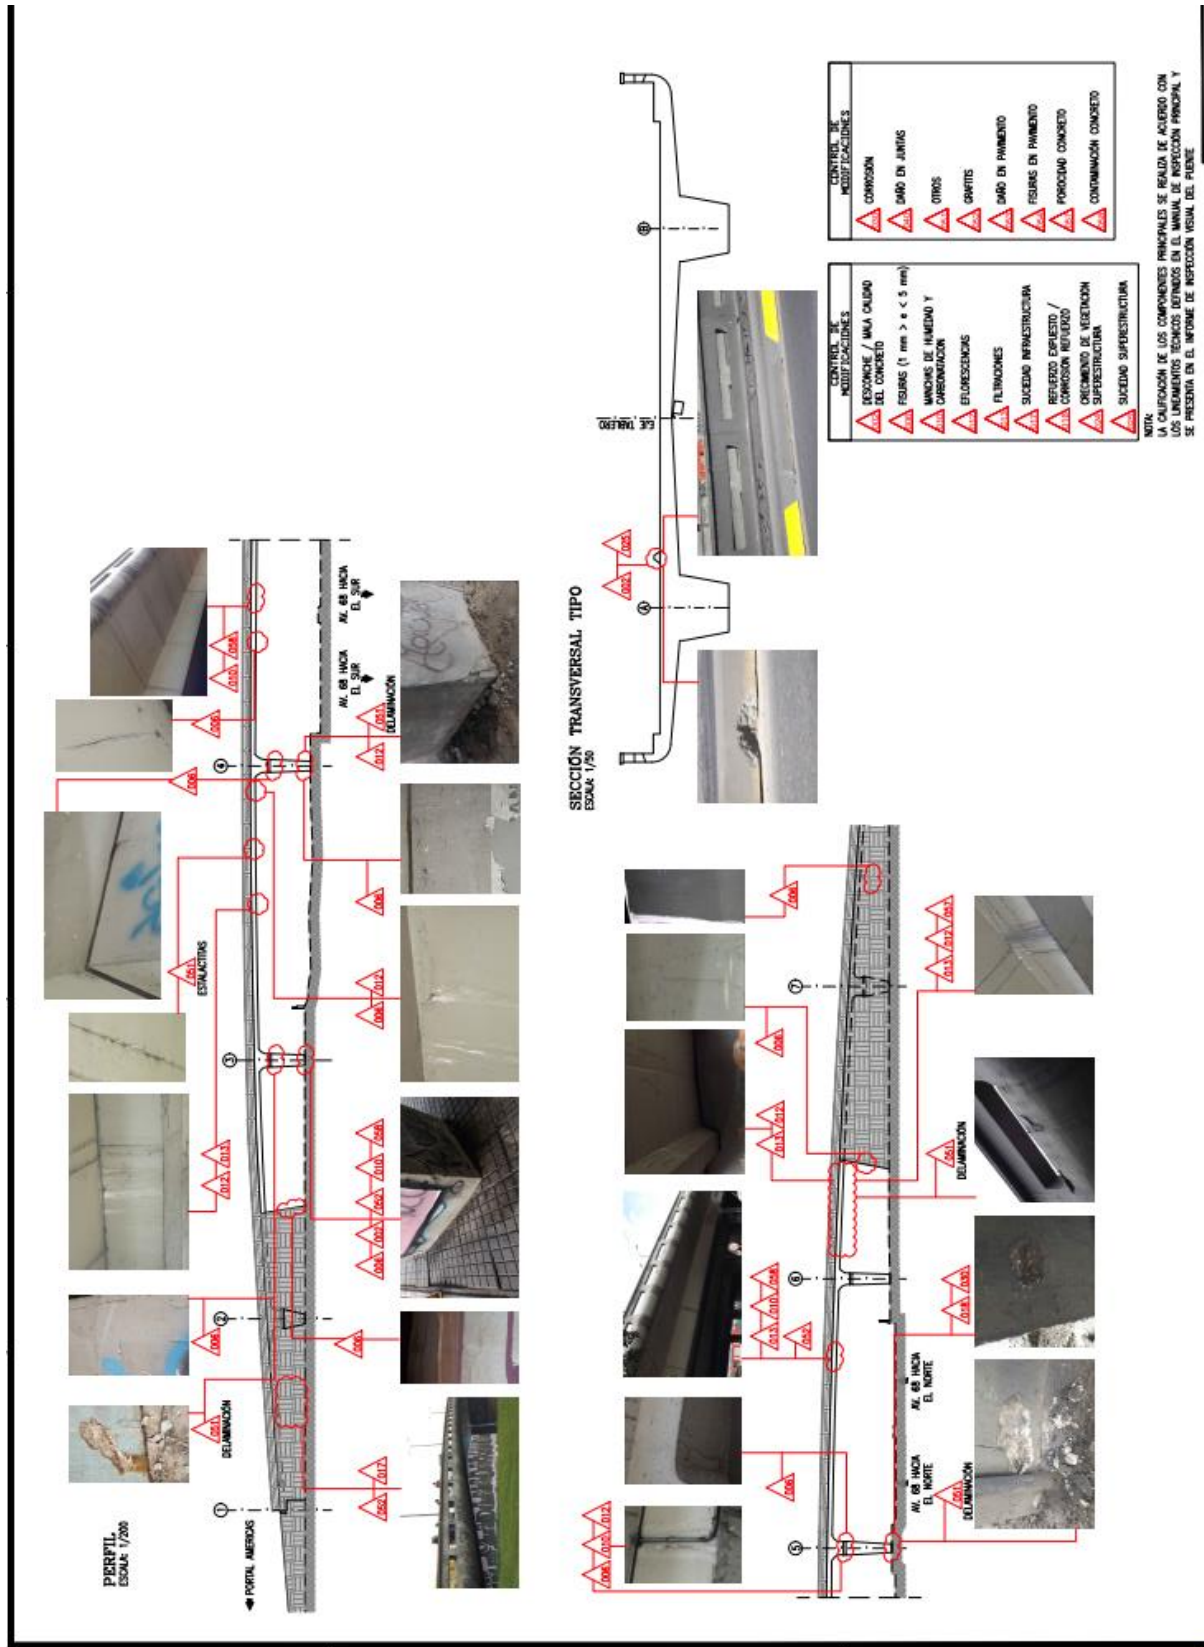
Esquema en planta de afectaciones del puente Av. 68 (Avenida del congreso eucarístico) con Av. Américas

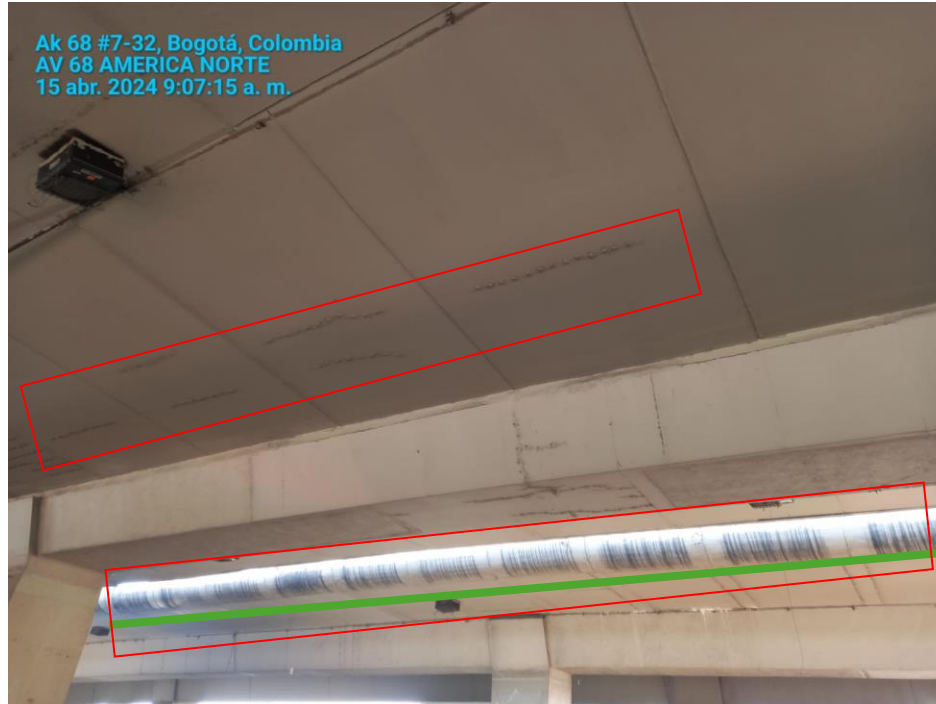
Se evidencia acumulación de humedades las cuales deben ser limpiadas ya que esta condición puede causar deterioro en la durabilidad de concreto y ocultar afectaciones que con el paso del tiempo puedan suceder y dificulte su visualización en las inspecciones rutinarias a la estructura.

**Figura 29: Inyección de fisuras, manchones por escurrimiento de agua y Smoke**

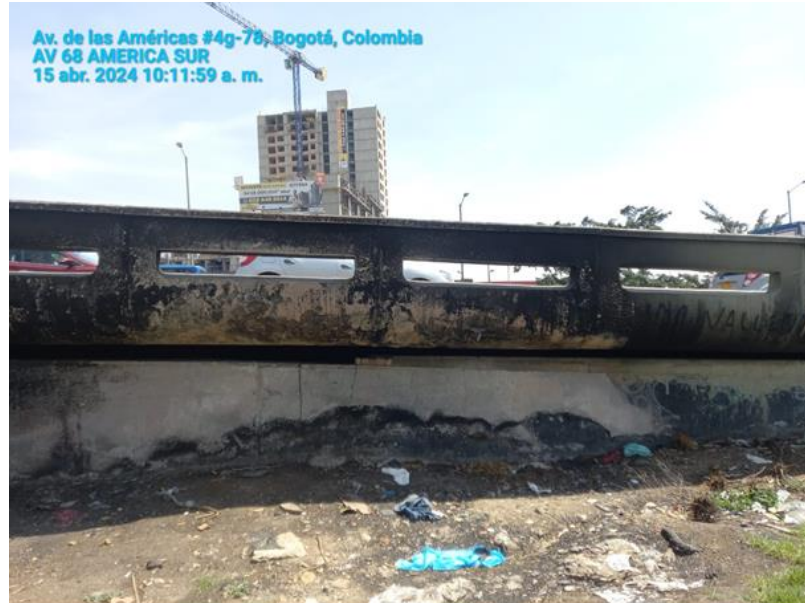
Se ha observado deterioro en el concreto de los muros de aproximación del costado sur oriental, provocado por fogatas en el interior y en las cercanías de la estructura. Este deterioro acelera los procesos de carbonatación y afecta la durabilidad del concreto. Por lo tanto, se recomienda reparar el concreto afectado y restringir el acceso al interior del puente a personal no autorizado que realice este tipo de actividades, las cuales disminuyen la durabilidad y resistencia de los elementos estructurales.

**Figura 33: Fogatas**

- Se ha observado deterioro en el concreto de los muros de aproximación del costado sur oriental, provocado por fogatas en el interior y en las cercanías de la estructura. Este deterioro acelera los procesos de carbonatación y afecta la durabilidad del concreto. Por lo tanto, se recomienda reparar el concreto afectado y restringir el acceso al interior del puente a personal no autorizado que realice este tipo de actividades, las cuales disminuyen la durabilidad y resistencia de los elementos estructurales.

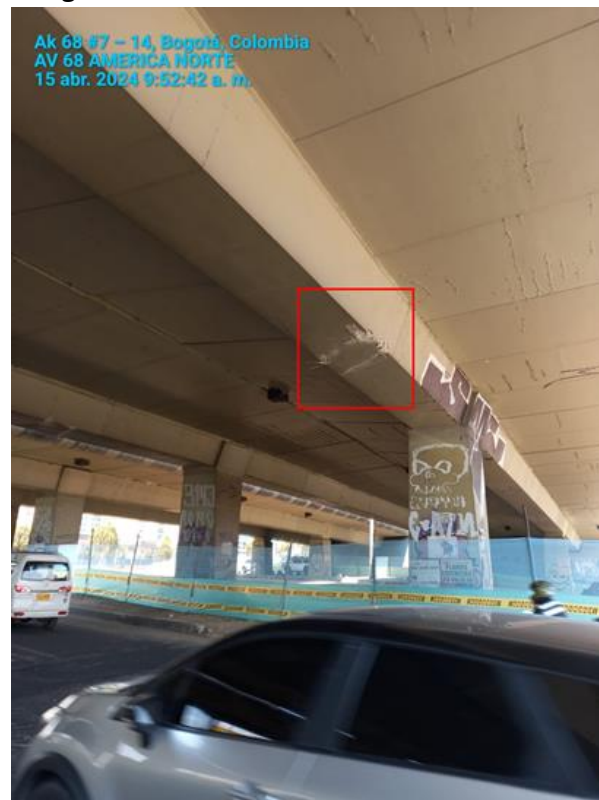
**Figura 34: Pérdida de fibras de carbono**

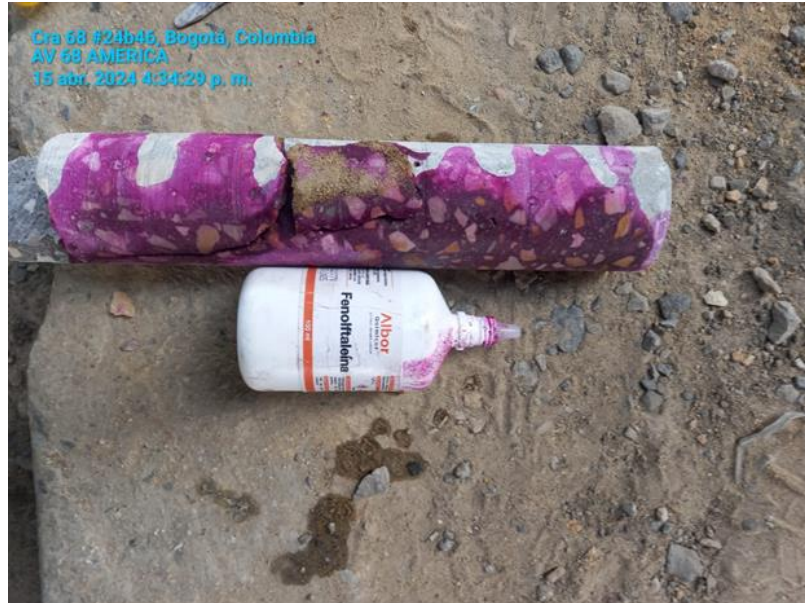
**Figura 64: Carbonatación Núcleo Columna 4 – Eje 5, Costado Sur**

Esta prueba fue realizada en los núcleos de concreto que se extrajeron de los elementos estructurales, con el propósito de contar con la profundidad de carbonatación y compararla con el recubrimiento libre promedio al refuerzo encontrado en la estructura.

Una vez comparada la profundidad de carbonatación con el recubrimiento se puede establecer si el refuerzo se encuentra o no, protegido por el concreto contra la corrosión.
