PASANTÍA REALIZADA EN LA SECRETARÍA DE INFRAESTRUCTURA Y
VALORIZACIÓN DEL MUNICIPIO DE CHIQUINQUIRÁ BOYACÁ

JONATHAN FERNEY CASTELLANOS PUENTES

UNIVERSIDAD SANTO TOMÁS

PASANTÍA PARA OBTENER EL TÍTULO DE INGENIERO CIVIL

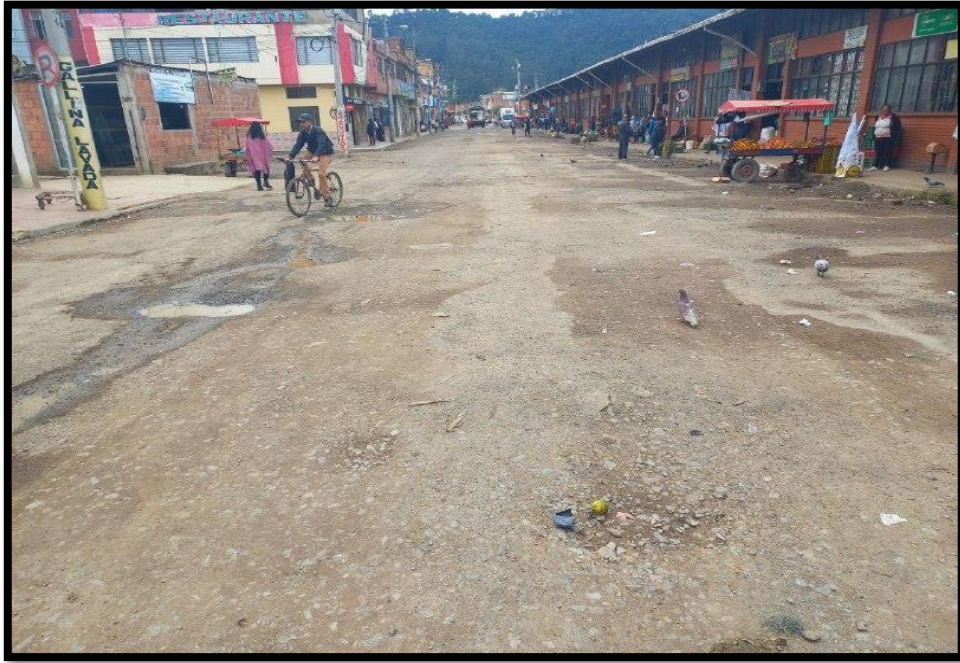
Imagen (11) estado de la vía (asfalto)

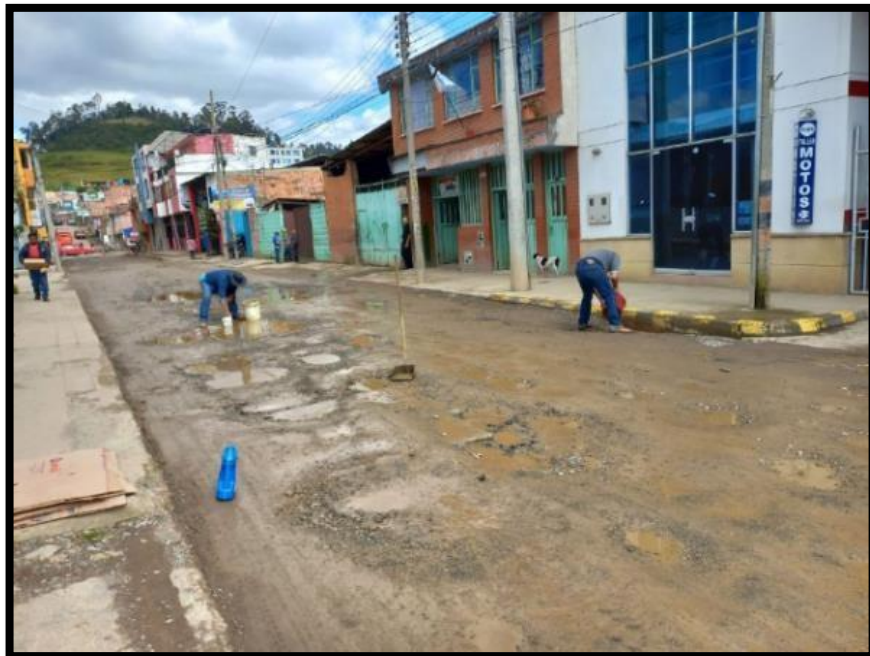
Imagen (14) Estado de la vía (asfalto y lodo)

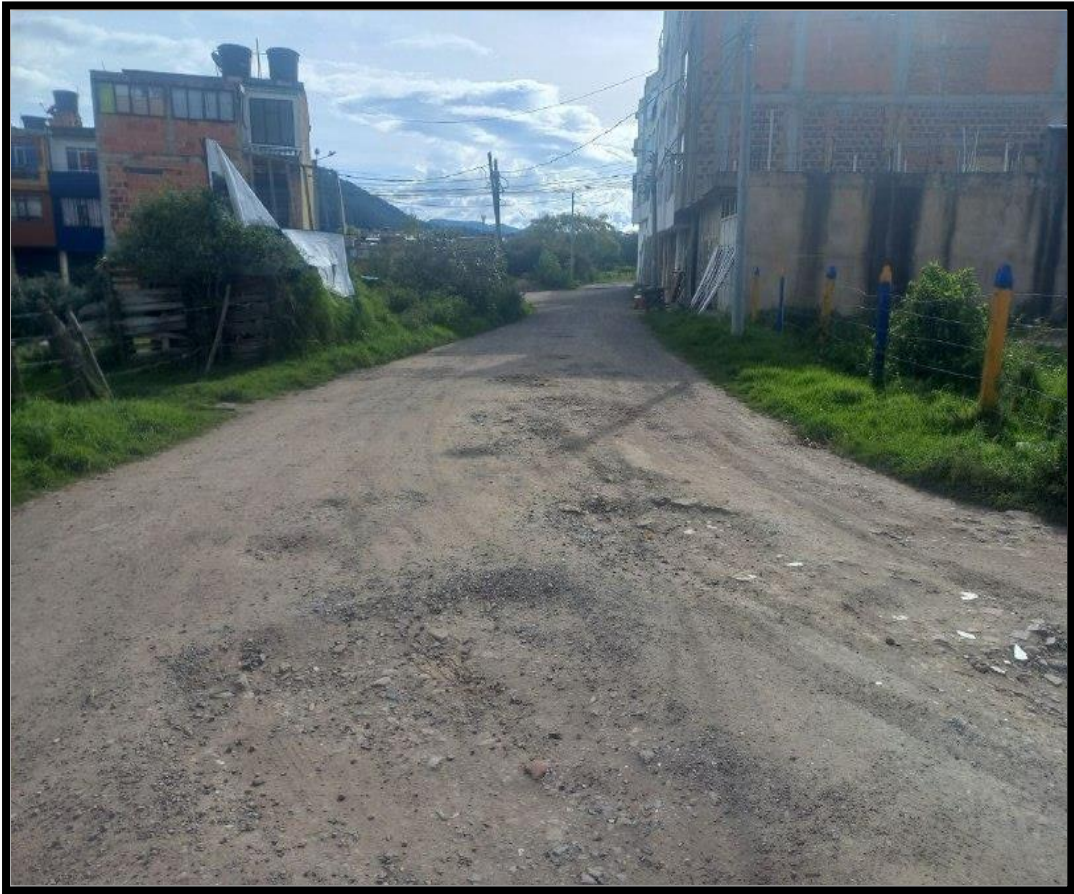
En esta actividad se realizó el mantenimiento de la vía que se encontraba altamente deteriorada; se dio un informe al secretario de Infraestructura donde se evidencia que esta vía debe ser intervenida y adecuada lo más pronto con material de granulado y subbase; se hicieron pruebas de filtrado de la vía ya que carece de sumideros y su forma de desagüe son las alcantarillas en este plan de trabajo se analizó que se necesitaba colocar una capa de recebo más gruesa antes de colocar la subbase para que ayude a la estabilización de la calle. Seguidamente se hizo los arreglos pertinentes y se entregó formalmente al secretaria ingeniero Mauricio Fajardo Jiménez.

Imagen (24). ESTADO DE LA VIA

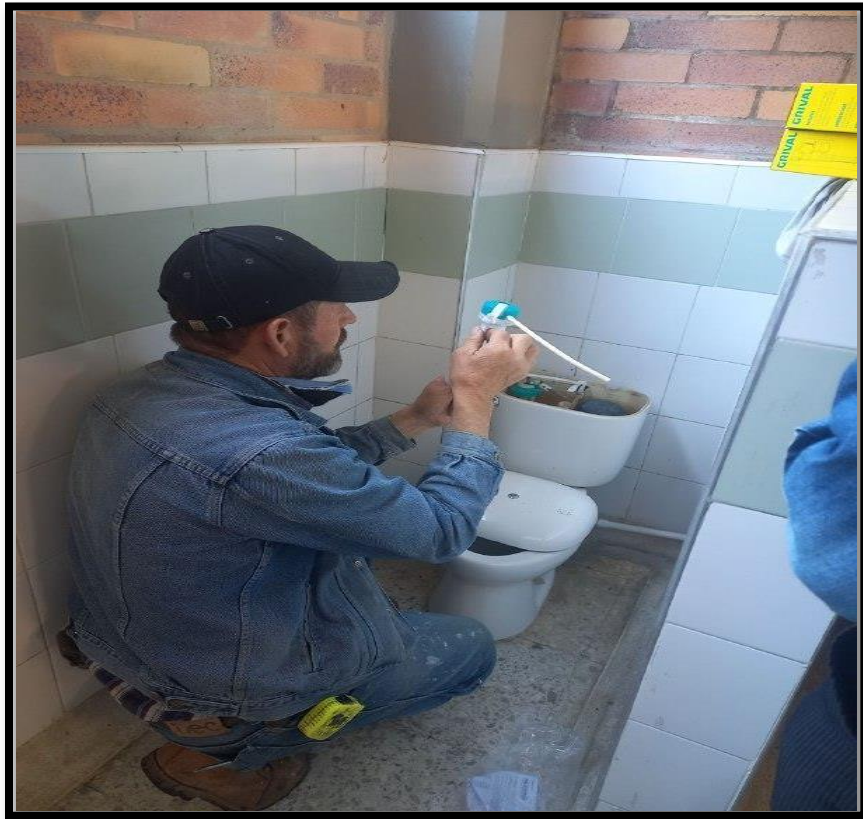
1. El daño de la batería de los baños los cuales dos se encontraban fuera de servicio; por su grifería. se cambió y quedaron funcionando perfectamente cómo se ilustra en la imagen 39.

Imagen 39. Cambio de grifería en los baños de C.D.I.S en el Barrio Cerros de la Alameda

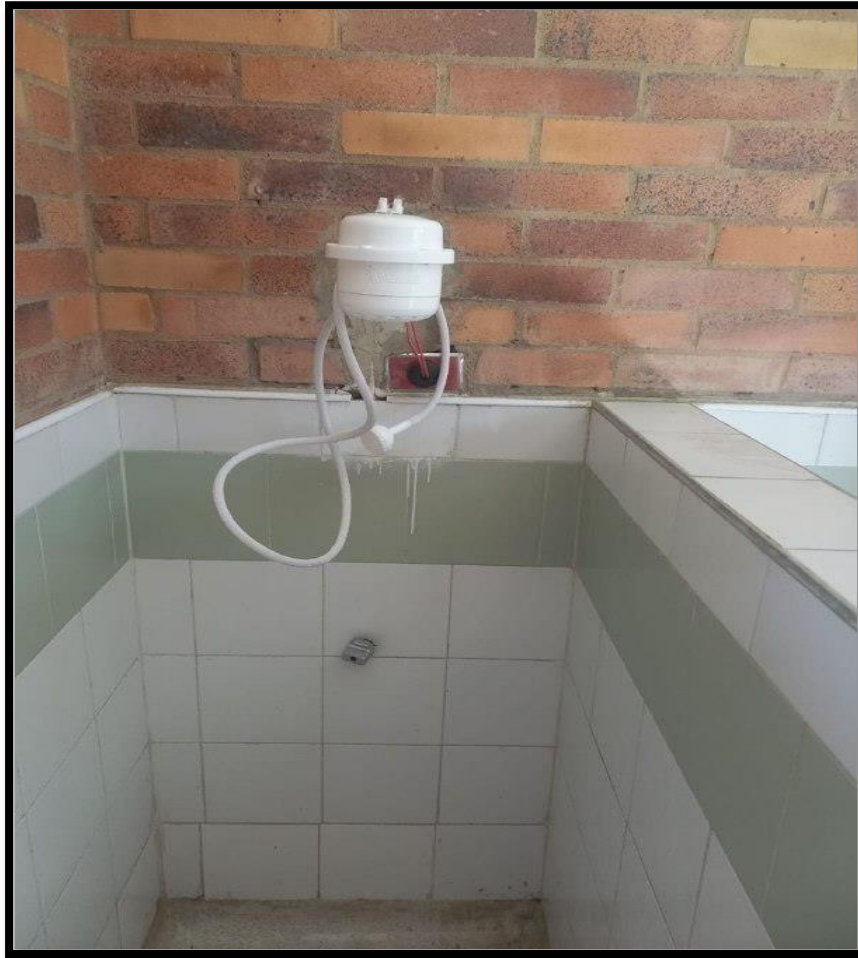
2. Las duchas eléctricas dos se encuentran fuera de servicio, se procede hacer su respetivo arreglo. ver ilustración imagen 40.

Imagen 40. Cambios de duchas eléctricas en C.D.I.S en el Barrio Cerros de la Alameda

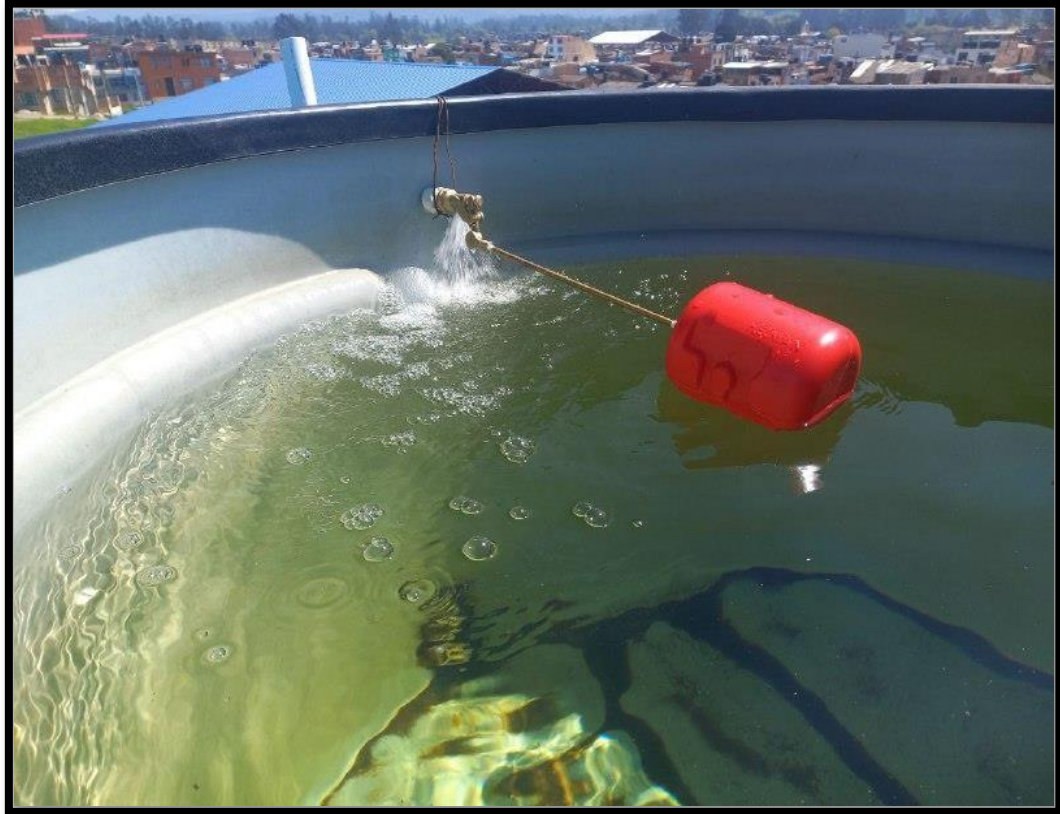
3. El funcionamiento del tanque de reserva donde se encontró que el flotador no está funcionando y se procede hacer el cambio respetivo como se ilustra en la imagen 41.

Imagen 41. Se procede hacer el cambio respetivo del flotador en C.D.I.S en el Barrio Cerros de la Alameda

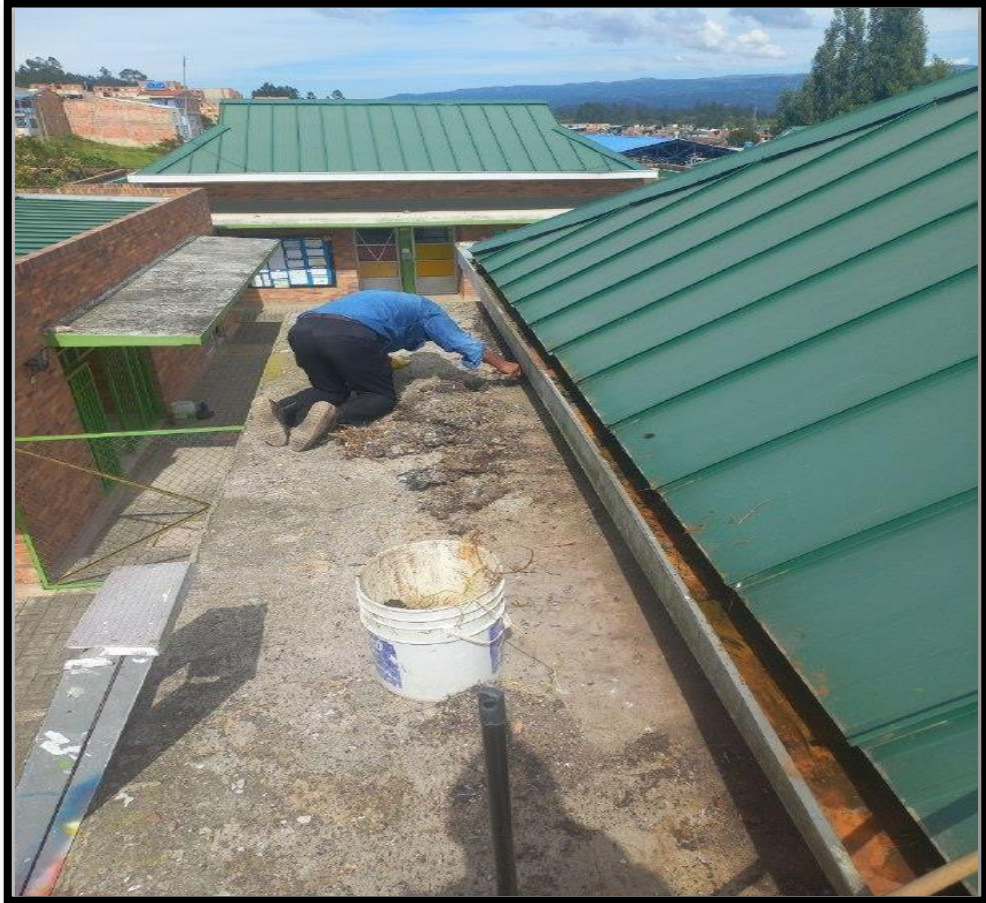
4. Limpieza a la canal de aguas lluvias que se encontraba muy deteriorada con escombros, eses y nidos de paloma que impedían el paso del agua dañando los muros de la construcción como se ilustra en la imagen 42.

Imagen 42. Se hizo limpieza a la canal de aguas lluvias C.D.I.S en el Barrio Cerros de la Alameda.

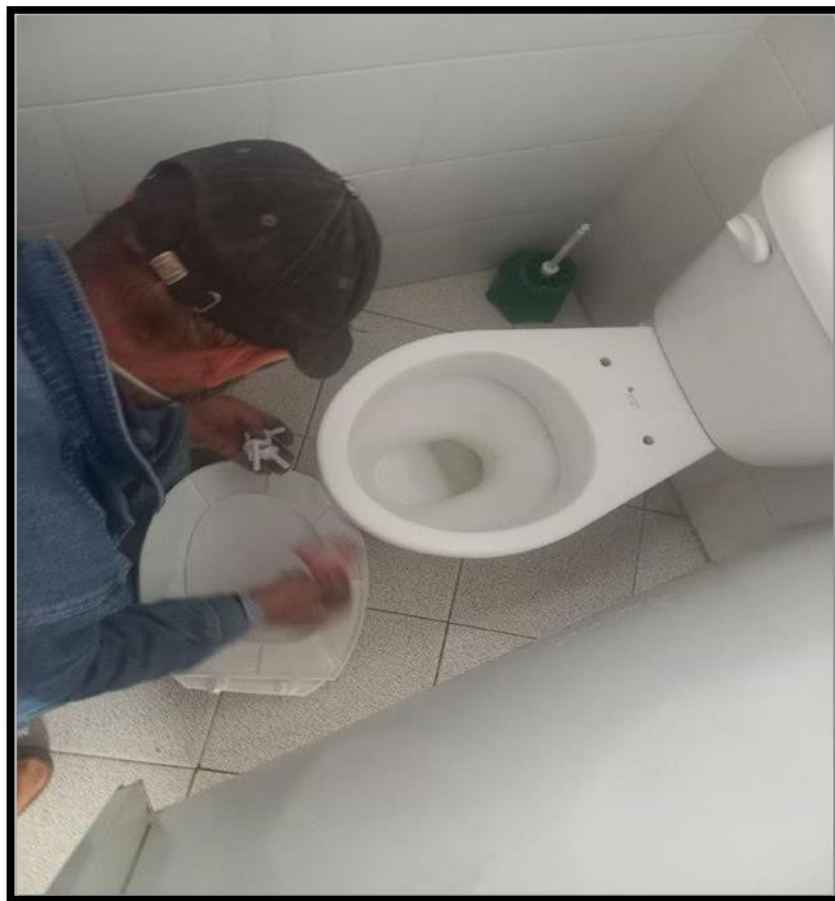
2. Cambio de bizcochos sanitarios de la respetiva batería de baños por en contrarse en mal estado como se ilustra en la imagen 45.

Imagen 45. Se cambió la bizcochos sanitarios en el (C.D.I.S) en el Barrio Boyacá Alto.

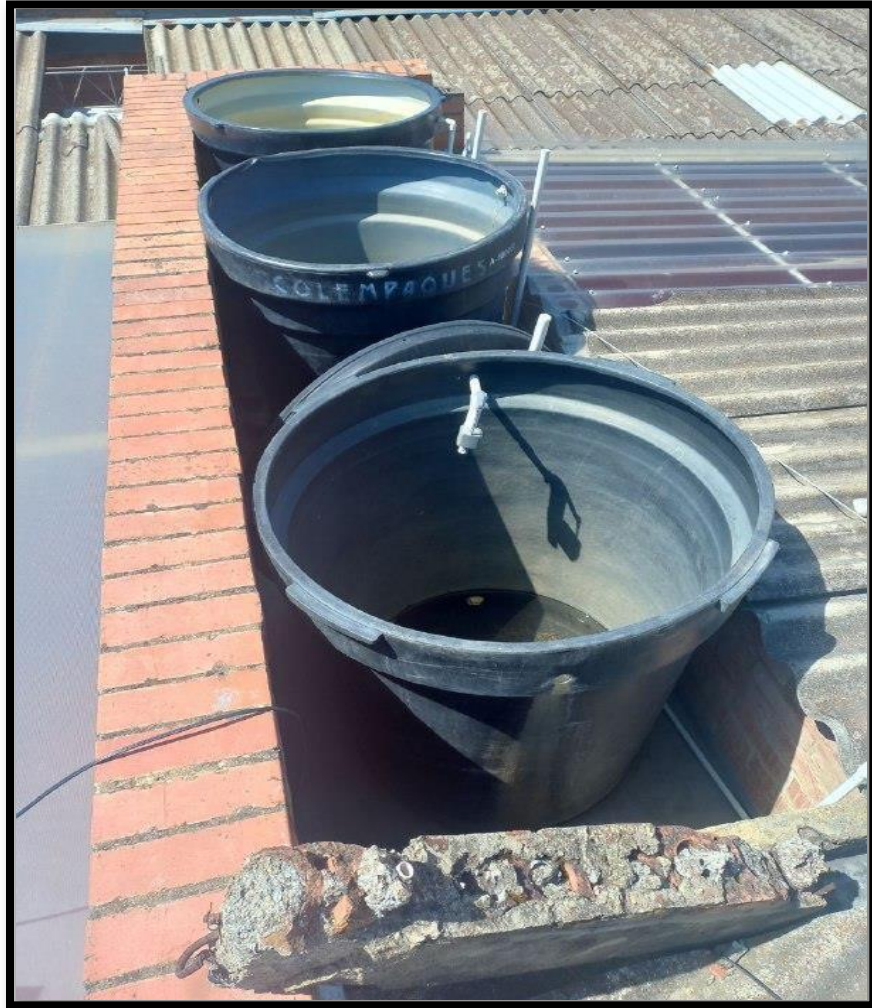
3. lavado y desinfección de los tanques de reserva que se encontraban descuidados y sucios como se ilustra en la imagen 46.

Imagen 46. Se lavaron y desinfectaron los tanques de reserva en el (C.D.I.S) en el barrió Boyacá Alto

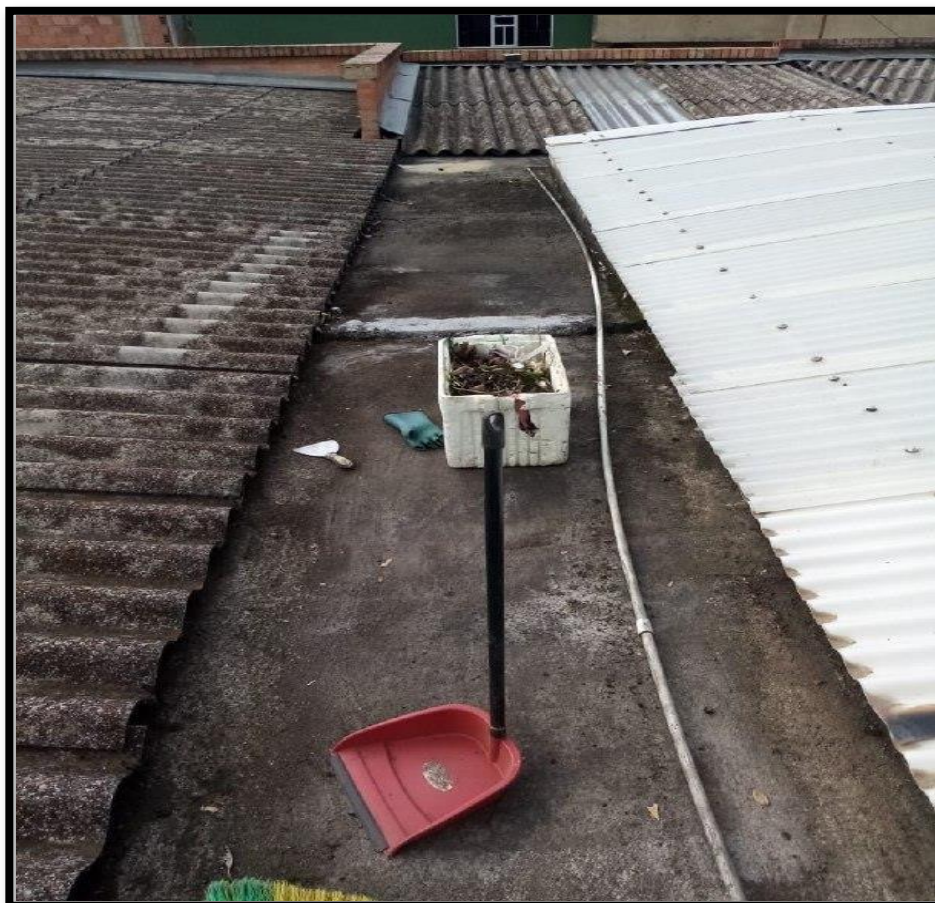
4. Mantenimiento de las canaletas de aguas lluvias que se encontraban en mal estado como se puede ilustrar en la imagen 46.

Imagen 46. Mantenimiento de canaletas en el (C.D.I.S) en el barrio Boyacá Alto

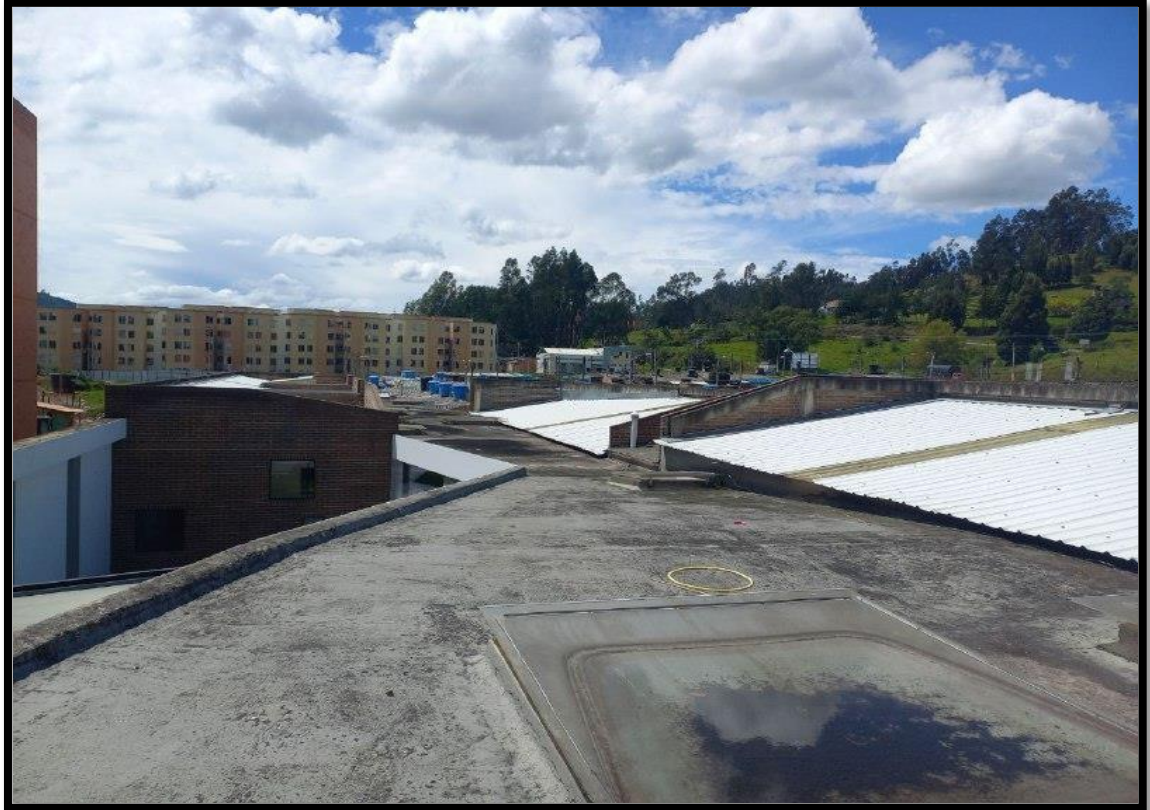
1. Limpieza de la placa de concreto por encontrarse deteriorada con residuos vegetales y musgos como se ilustra en la imagen 47.

Imagen 47. Limpieza de la placa de concreto en el C.D.I.S del barrio primero Chiquinquirá

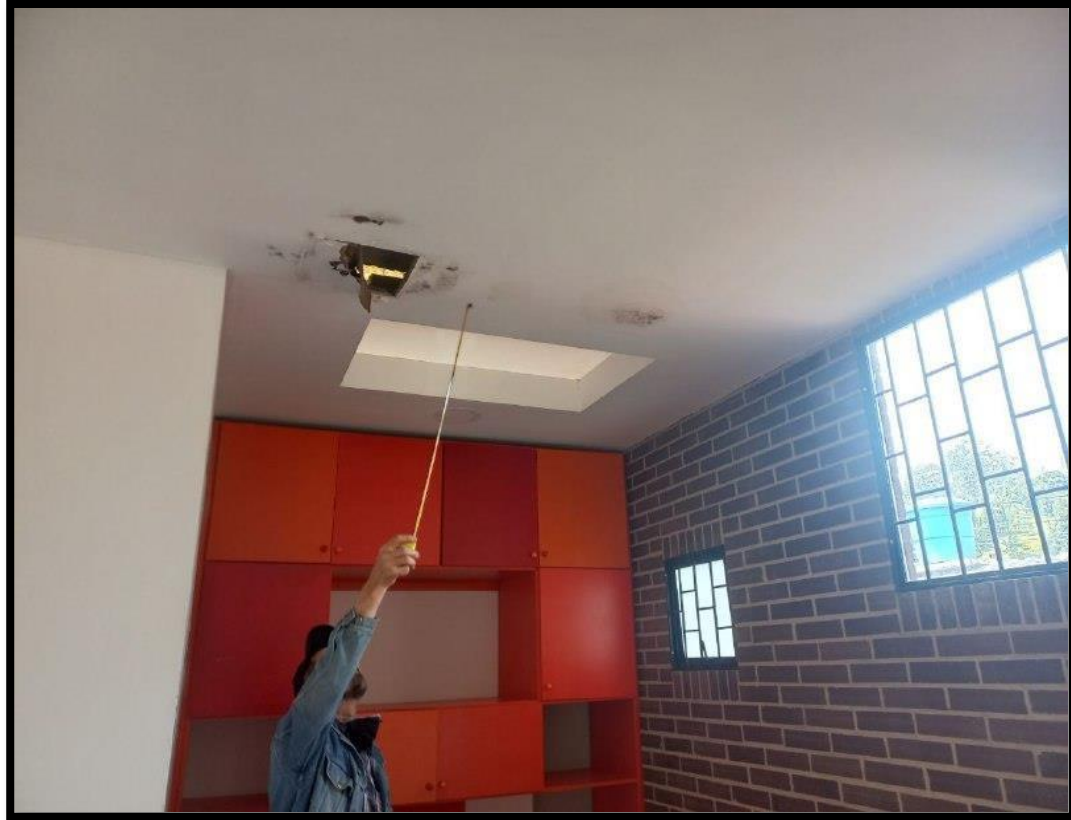
2. Cambio de la lámina de superboad en un salón de clase por tener filtración de aguacausando daños a la edificación como se ilustra en la imagen 48.

Imagen 48. Cambio de la lámina de superboad en un salón en el C.D.I.S del barrio primero Chiquinquirá

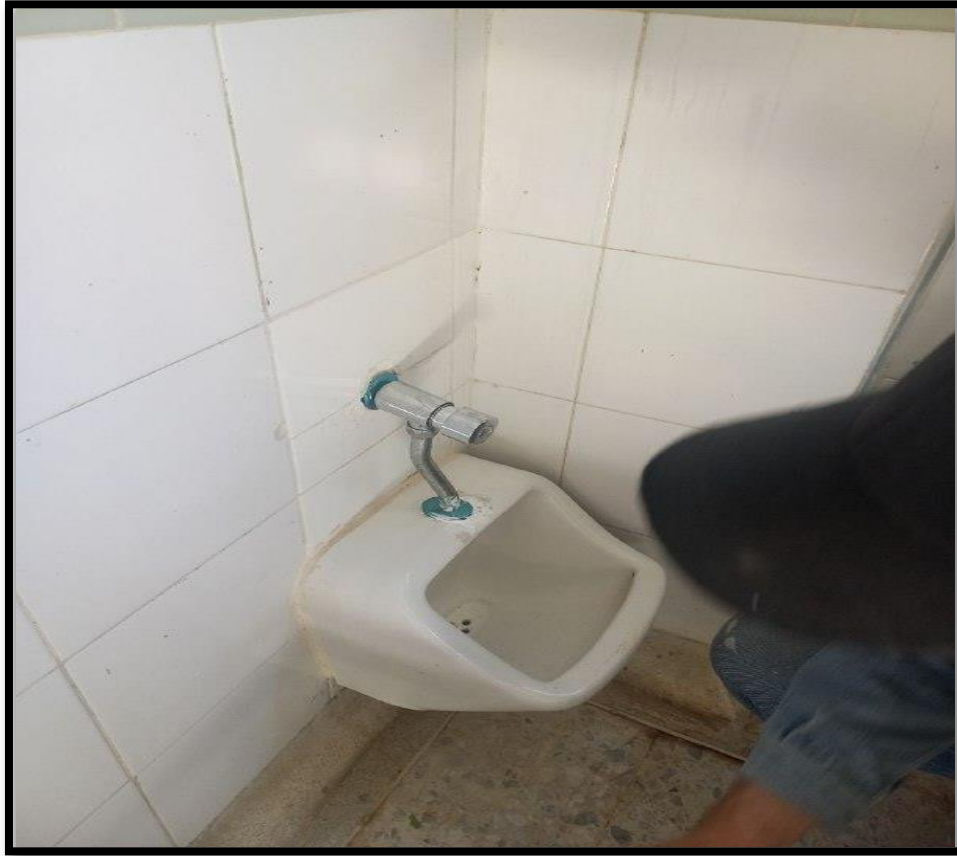
3. Cambio de grifería de un orinal por encontrarse fuera de servicio como se ilustra en la imagen 49.

Imagen 49. Cambio de grifería de un orinal en el C.D.I.S del barrio primero Chiquinquirá

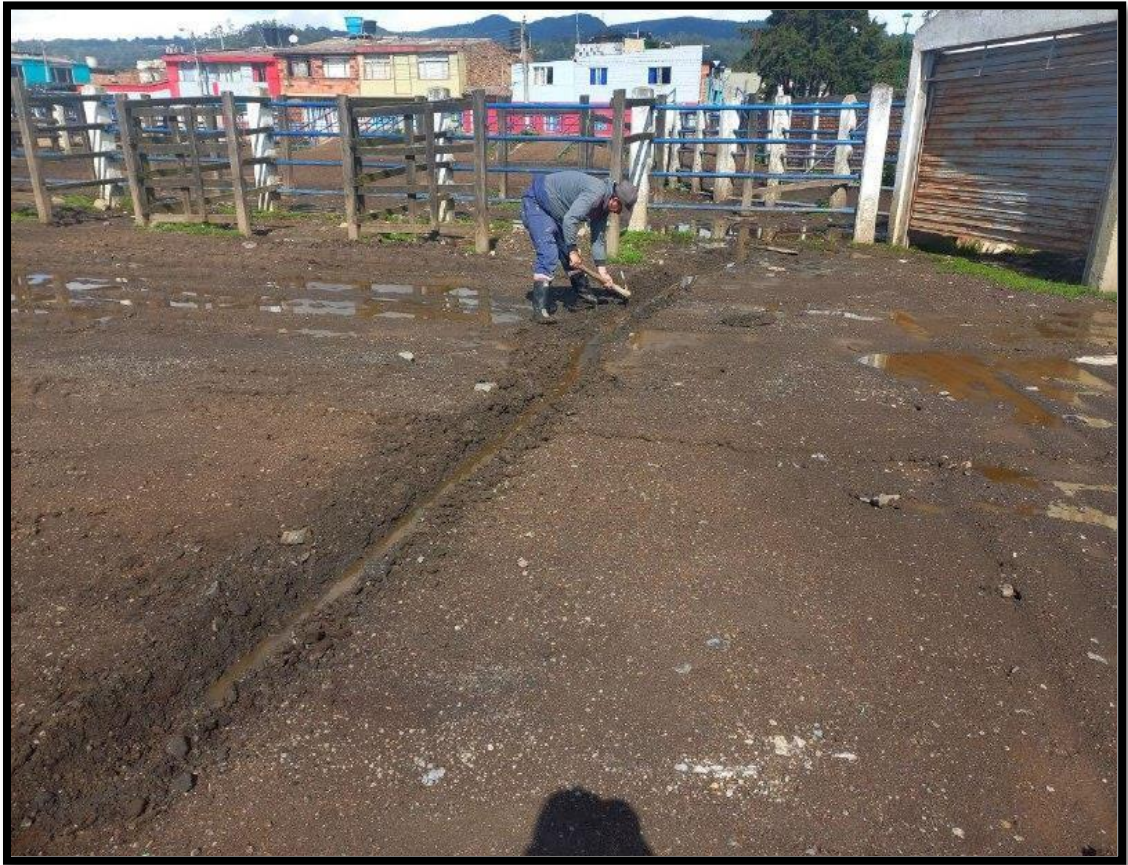
2. Limpieza a los corrales sacando el estiércol que se encontraba allí para evitar infecciones que pueden poner en riesgo la vida de los semovientes. como se ilustra en la imagen 53.

Imagen 53. Limpieza a los corrales en la plaza de ganado.

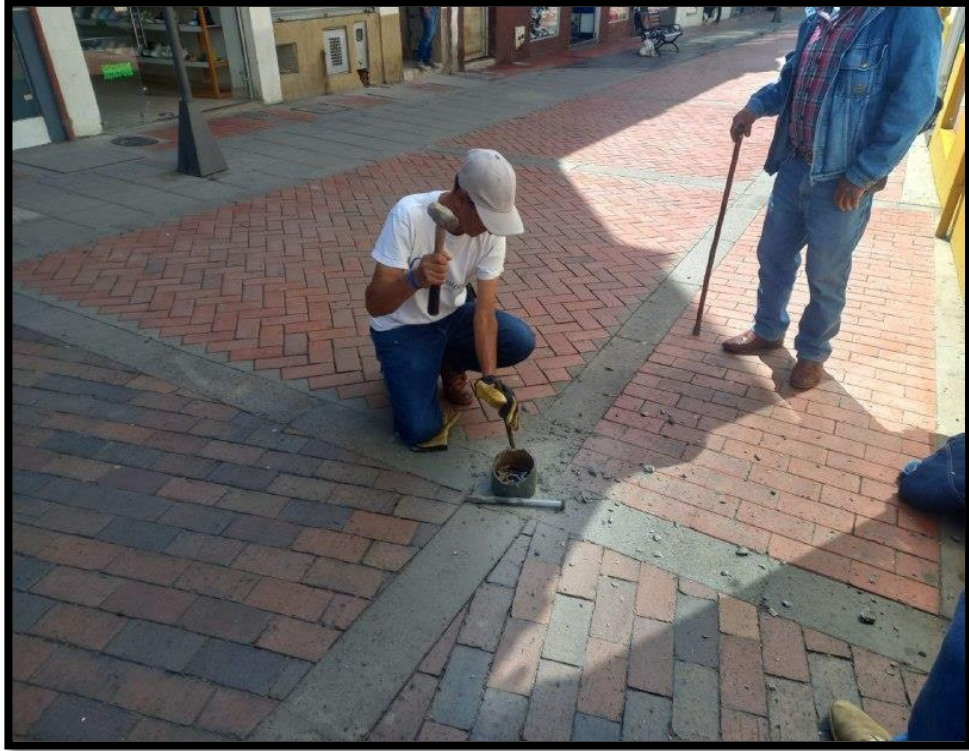
Se hace una visita técnica al sitio para inspeccionar y evidenciar el daño que está causando el bolardo.

Imagen 57. Retiro de bolardo en la calle 18 con carrera 9
