**PASANTIA EMPRESARIAL**

**INSPECTOR CONTRATO INTERVENTORIA N.º 155 DE 2018 “CONTROL MEDIANTE INTERVENTORÍA TÉCNICA, LEGAL, ADMINISTRATIVA, FINANCIERA Y AMBIENTAL AL MEJORAMIENTO DE LA VÍA QUE CONDUCE DESDE FUNDADORES HASTA LA VÍA DE ACCESO A CIUDAD PORFÍA ETAPA 2 Y DE LA VÍA DESDE EL PUENTE DE LA INTERSECCIÓN SÉPTIMA BRIGADA HASTA EL RÍO OCOA EN LA VÍA QUE CONDUCE DE VILLAVICENCIO A PUERTO LÓPEZ, ETAPA 2, EN EL MUNICIPIO DE VILLAVICENCIO – META”.**

Documento de grado para optar al título de profesional en ingeniería Civil

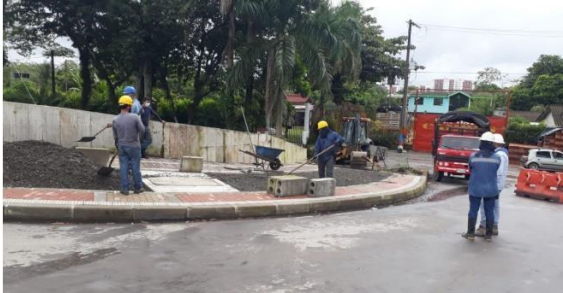
| SEMANA | ACTIVIDAD | REGISTRO FOTOGRAFICO | DESCRIPCIÓN |
|---|---|---|---|
| 1 | Acompañamiento a la actividad de extendido y compactación de base granular en cicloruta calzada izquierda acceso a la Cecilia. | | La actividad consiste en la revisión y comprobación de un buen extendido y compactación de material y que este cumpla con las respectivas medidas de prevención de riesgo. |

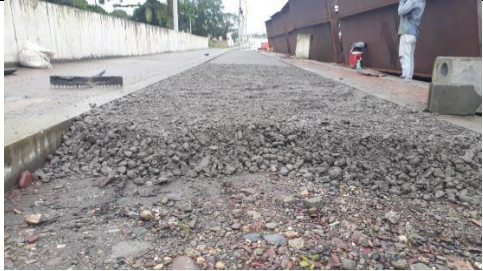
| SEMANA | ACTIVIDAD | REGISTRO FOTOGRAFICO | DESCRIPCIÓN |
|---|---|---|---|
| | Revisión de espesores de base granular. | | La actividad consiste en la revisión y comprobación |

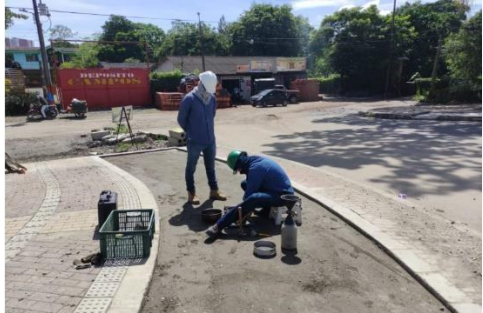
| SEMANA | ACTIVIDAD | REGISTRO FOTOGRAFICO | DESCRIPCIÓN |
|---|---|---|---|
| 2 | Acompañamiento en toma de densidades en base granular en cicloruta. | | En esta actividad se supervisa la toma de muestras por parte del laboratorio de interventoría del material base granular y que cumpla con la respectiva normativa en cuanto el porcentaje de compactación. |

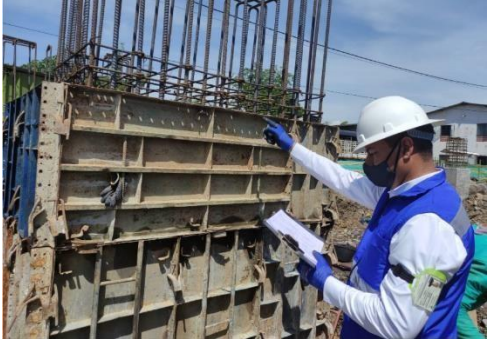
| 2 | <p>Conteo de acero de refuerzo de pedestales de cimentación C1 puente peatonal calzada derecha.</p> | | <p>La actividad consiste en revisar el número de barra, espaciamientos y la cantidad de acero instalado coincida con lo propuesto en el plano.</p> |

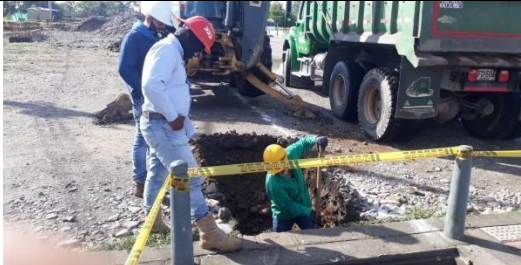
| 3 | <p>Excavación para instalación de tubería de telecomunicaciones de canalización de 6 ductos de 3" PVC TDP, en la calzada izquierda en la abscisa k1+310.</p> | | <p>La actividad consiste en la revisión y comprobación de una buena ejecución de las excavaciones y que estas cumplan con las respectivas medidas de prevención de riesgos.</p> |

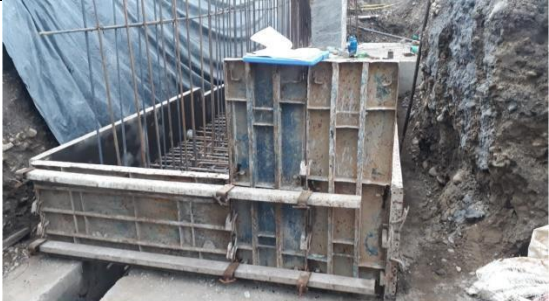
| | <p>Supervisión de encofrado en zarpa y dentellón de muro de contención tipo M1 entre cimentaciones C2 y C3 del puente peatonal.</p> | | <p>La actividad contempla la inspección de que se realice de manera correcta el encofrado de las estructuras previo a fundir concreto.</p> |

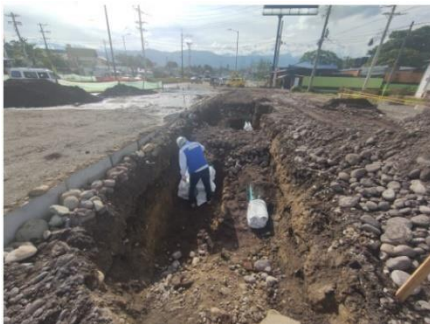
| 4 | Chequeo de dimensiones de ductería y medidas de excavación para instalación de ductos de telecomunicaciones. | | | La actividad consiste en que la tubería instalada y la excavación cumpla con las especificaciones previstas. |

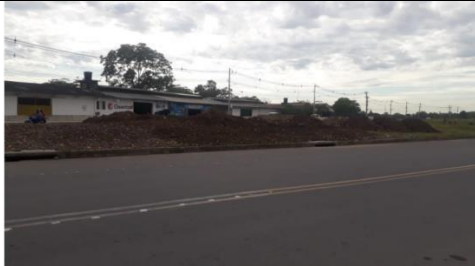
| | Seguimiento al material excavado que se acopia en el separador a la altura de la abscisa k1+800. | | | En esta actividad se supervisa que el material excavado se le dé el manejo adecuado. |

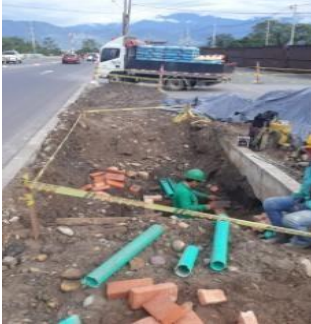
| 5 | Seguimiento y verificación de construcción de caja para red de alumbrado público en separador k1+610. | | La actividad consiste en la supervisión sobre la construcción de cajas, revisando que estas cumplan con sus medidas pertinentes según su tipo y uso, además de observar detenidamente los acabados y el correcto empalme con las tuberías. |

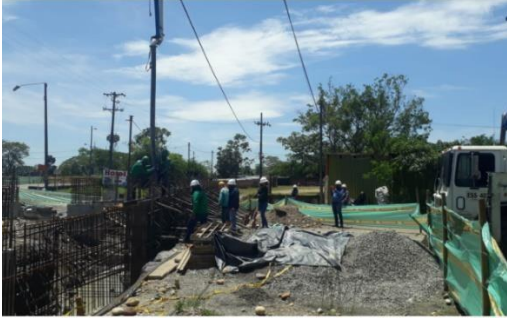
| 6 | Vaciado de concreto en muro de contención tipo M2 del puente peatonal, se vacía concreto con autobomba. | | En esta actividad se contempla que se realice de manera correcta el vaciado de concreto, además de la toma de muestras para garantizar las resistencias descritas en los Apus (5000 psi y 4000 psi). |

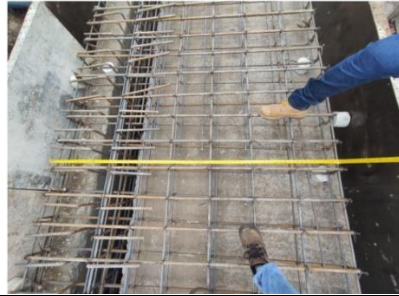
| 7 | Verificación de aceros en Zarpa muro de contención entre Cimentación C3 y C4. | | La actividad consiste en revisar el número de barra, espaciamientos y la cantidad de acero instalado coincida con lo propuesto en el plano. |

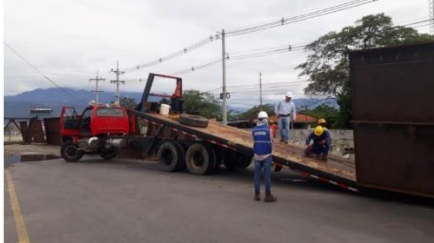
| | Acompañamiento a movimiento en vigas cajón, para generar espacio y luego nivelarlas para soldarlas. | | La actividad consiste en verificar que se cumpla con las respectivas medidas de seguridad. |

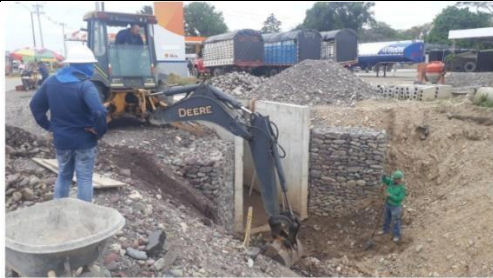
| 8 | Acompañamiento en instalación de piedra pegada en caja pozo de calzada izquierda abscisa k1+640. | | En esta actividad se contempla la verificación correcta de la instalación de los gaviones. |

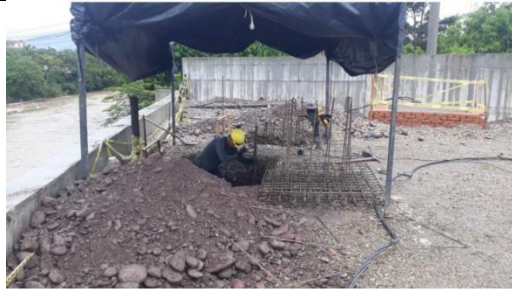
| | Excavación e instalación de parrilla de refuerzo para pedestales para izaje de vigas cajón de puente vehicular. | | La actividad consiste en revisar el número de barra, espaciamientos y la cantidad de acero instalado coincida con lo propuesto en el plano. |

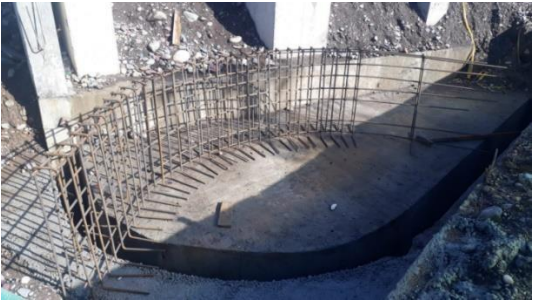
| 9 | Seguimiento en armado de refuerzo de zarpa y dentellón de muro de contención tipo M2 de puente peatonal. | | La actividad consiste en revisar el número de barra, espaciamientos y la cantidad de acero instalado coincida con lo propuesto en el plano. |

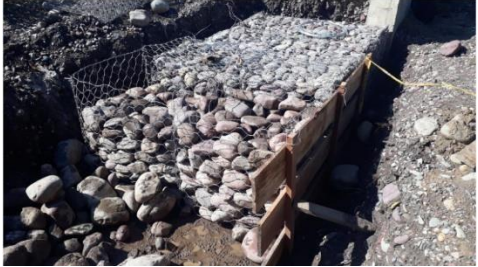
| | Continúa proceso de construcción de gaviones, Se chequea que tenga las dimensiones presentadas en el diseño. | | En esta actividad se contempla la verificación correcta de la instalación de los gaviones. |

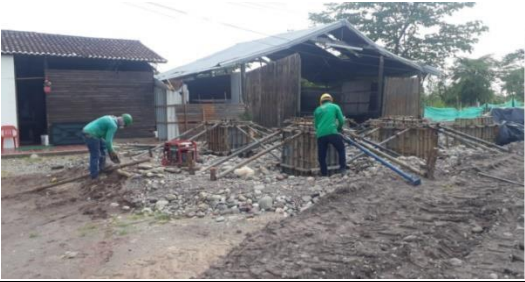
| 10 | Seguimiento del apuntalado y encofrado pedestales de cimentación C6 y C7, revisar los espacios para recubrimientos. | | La actividad contempla que la inspección verifique que se realice de manera correcta el encofrado de las estructuras previo a fundir concreto. |

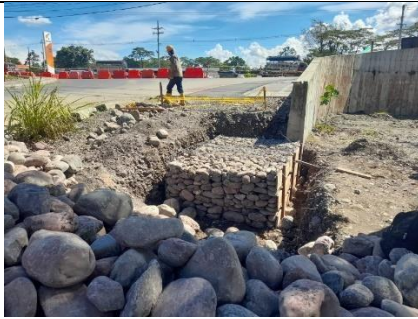
| 10 | Continúa proceso de construcción de colcho gaviones en tramo de urbanismo acceso a la Cecilia. | | En esta actividad se contempla la verificación correcta de la instalación de los gaviones. |

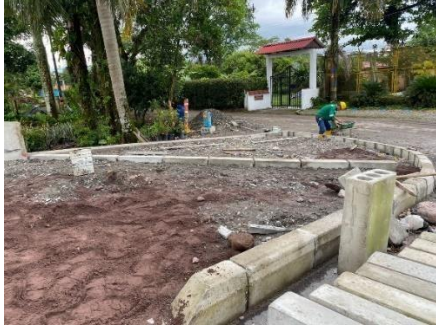
| | Acompañamiento a la alineación y replanteo de sardineles en plazoleta de urbanismo en acceso a la Cecilia. | | La actividad contempla que se verifique que los sardineles queden colocados de acuerdo a lo indicado en los planos. |

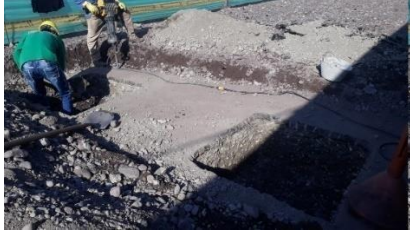
| 13 | Acompañamiento en demolición de pavimento para pedestales de apoyo de secciones de vigas cajón. | | Esta actividad contempla en que se estén utilizando los equipos necesarios de manera correcta. |

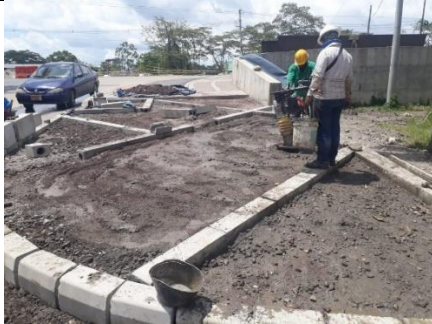
| | Seguimiento a compactación de plazoleta en franja de urbanismo Acceso a la Cecilia | | En esta actividad se contempla el acompañamiento y que se compacte de manera correcta utilizando los equipos necesarios |

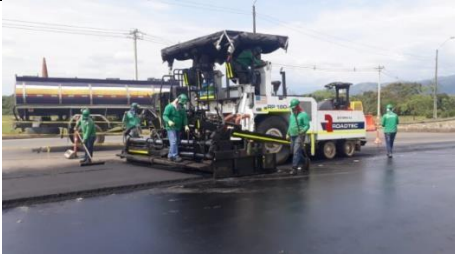
| 16 | Instalación de carpeta asfáltica desde la abscisa k2+027 calzada izquierda. | | En esta actividad se hace el respectivo acompañamiento y se verifica que el espesor de la capa sea el del diseño. |

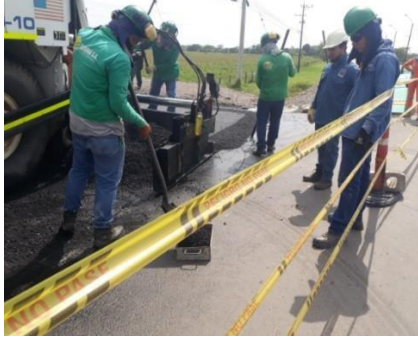
| | Toma de muestra de mezcla asfáltica por parte del laboratorio de interventoría. | | En esta actividad se supervisa la toma de muestras por parte del laboratorio de interventoría al pavimento para sus respectivas pruebas. |

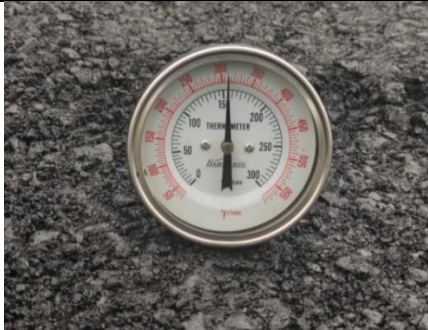
| 17 | Control de temperatura a la aplicación de la mezcla asfáltica. | | En esta actividad se supervisa que la temperatura del pavimento sea la requerida por la norma. |

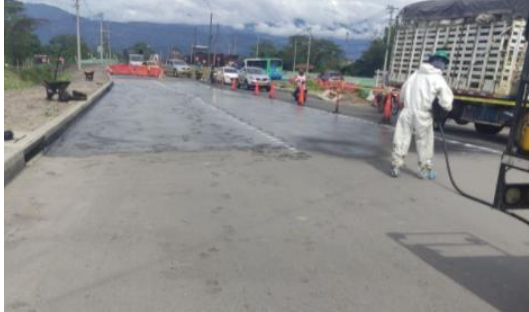
| 18 | Acompañamiento en la limpieza y aplicación para riego de liga en calzada derecha, desde la abscisa k1+610 hasta k1+715. | | En esta actividad se hace el respectivo acompañamiento y se hace verificación en que todo quede con la aplicación de riego de liga. |

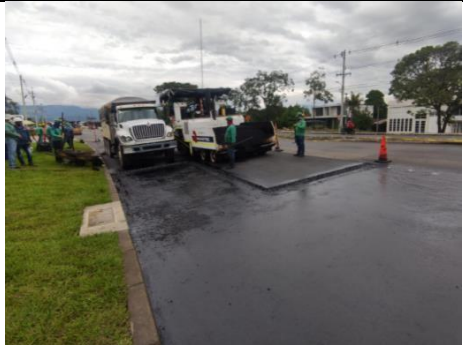
| | Acompañamiento en la instalación de la carpeta asfáltica en calzada derecha desde la abscisa k1+610 | | En esta actividad se hace el respectivo acompañamiento y se verifica que el espesor de la capa sea el del diseño. |

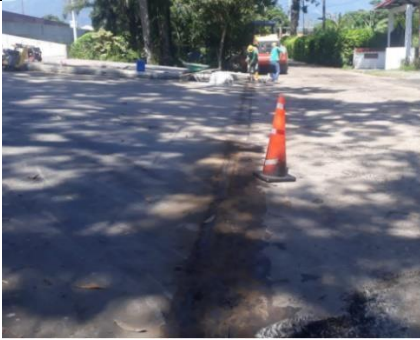
| 19 | Seguimiento al corte y demolición de asfalto para realizar viga en acceso a la Cecilia. | | La actividad consiste en la revisión y comprobación de una buena ejecución del corte y demolición del pavimento y que estas cumplan con las respectivas medidas de prevención de riesgos. |

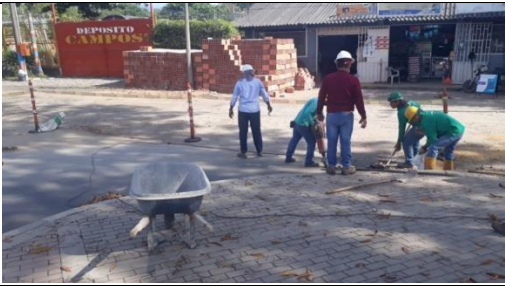
| | Seguimiento a excavación para viga de protección en acceso a la Cecilia. | | La actividad consiste en la revisión y comprobación de una buena ejecución de las excavaciones y que estas cumplan con las respectivas medidas de prevención de riesgos. |

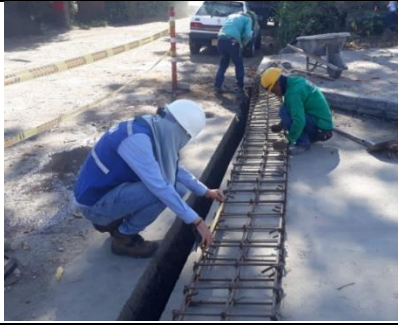
| 20 | Chequeo de acero en viga protección. | | La actividad consiste en revisar el número de barra, espaciamientos y la cantidad de acero instalado coincida con lo propuesto en el plano. |

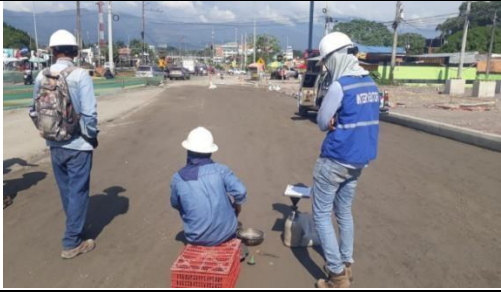
| 20 | Acompañamiento en toma de densidades por laboratorio de interventoría en calzada izquierda k1+345. | | En esta actividad se supervisa la toma de muestras por parte del laboratorio de interventoría de base granular y que cumpla con la respectiva normativa en cuanto el porcentaje de compactación. |

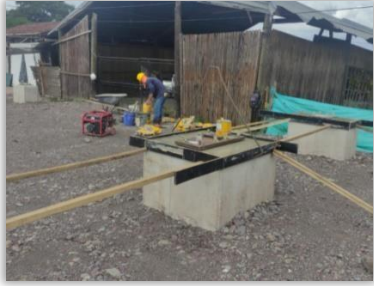
| 21 | Instalación de grouting en zona puente peatonal, calzada izquierda. | | En esta actividad se supervisa y se comprueba la buena aplicación |

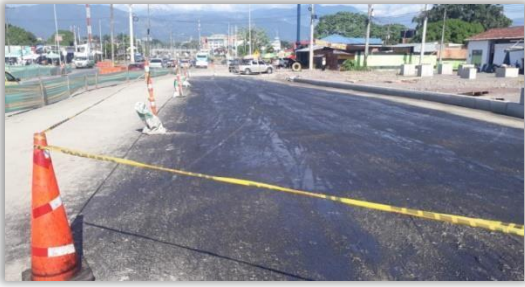
| | Acompañamiento a riego de imprimación en calzada izquierda en base granular entre las abscisas k1+300 a k1+360. | | En esta actividad se hace el respectivo acompañamiento y se hace verificación en que todo quede con la aplicación de riego de liga. |

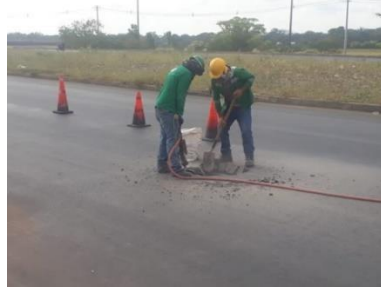
| 22 | Demolición de asfalto para tapas de pozos de inspección. | | La actividad consta de la supervisión sobre demoliciones en donde se evidencie del uso de herramientas, cuadrillas y equipos descritos en los Apus. |

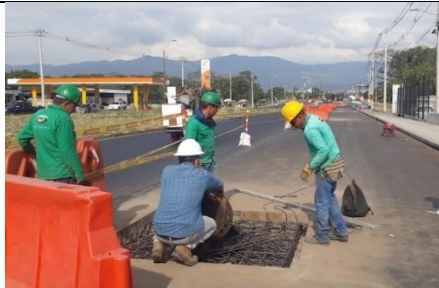
| | Instalación de refuerzo para tapas de pozos de inspección. | | La actividad consiste en revisar el número de barra, espaciamientos y la cantidad de acero instalado coincida con lo propuesto en el plano. |

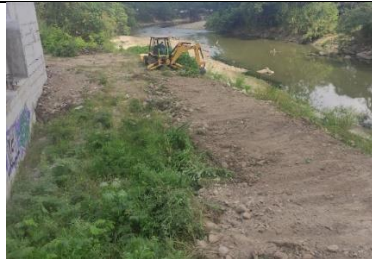
| 23 | Desmonte de cobertura vegetal para hacer pedestal provisional para puente vehicular. | | En esta actividad se hace el acompañamiento y la verificación de que se esté ejecutando bien el desmonte y que se cuente con los equipos necesarios. |

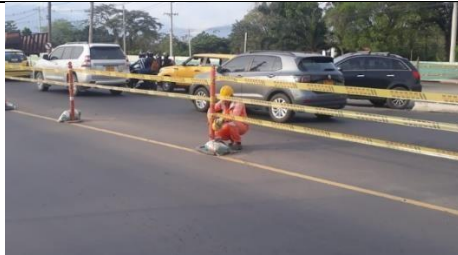
| | Reposición de señalización de cinta peligro desde la abscisa k1+480 al k1+620. | | La actividad consiste en realizar el acompañamiento y la supervisión al remplazo de los diferentes ítems de protección de obra. |

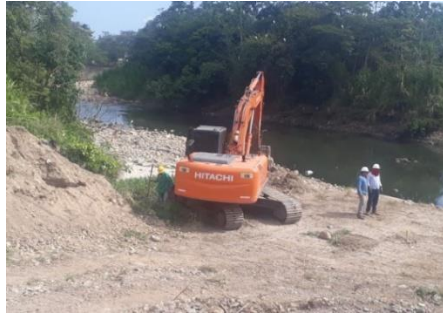
| 24 | Realización de actividades de excavación en estribo Villavicencio para gaviones | | La actividad consiste en la revisión y comprobación de una buena ejecución de las excavaciones y que estas cumplan con las respectivas medidas de prevención de riesgos. |

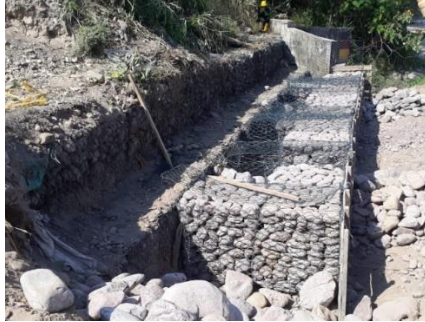
| | Acompañamiento al armado de gaviones para protección y estabilidad del talud. | | En esta actividad se contempla la verificación correcta de la instalación de los gaviones. |

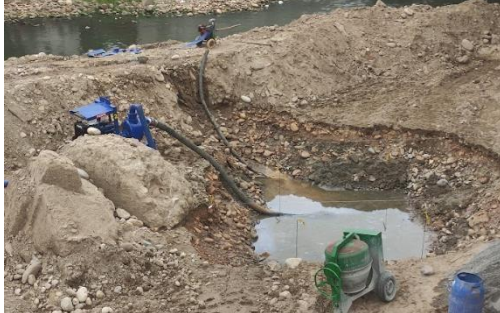
| 25 | Acompañamiento a utilización de tractobomba para retiro de agua en excavación de pedestal provisional para vigas. | | La actividad contempla la supervisión y control al uso de la tractobomba. |

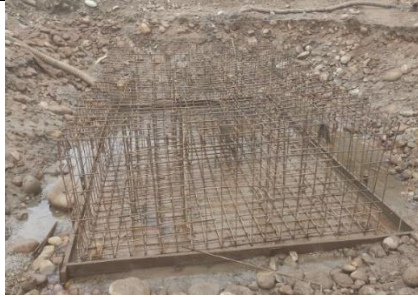
| 25 | Verificación al armado de acero de refuerzo para dado de concreto de pedestales provisionales. | | La actividad consiste en revisar el número de barra, espaciamientos y la cantidad de acero instalado coincida con lo propuesto en el plano. |

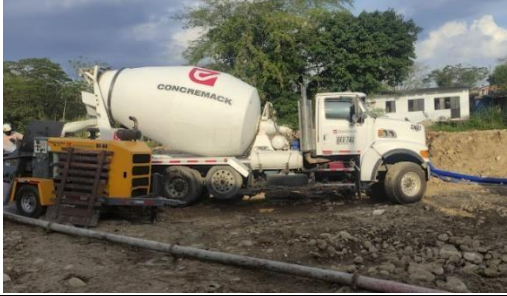
| 26 | Vaciado de concreto con bomba estacionaria para pedestal provisional para lanzamiento de vigas cajón. | | En esta actividad se contempla que se realice de manera correcta el vaciado de concreto. |

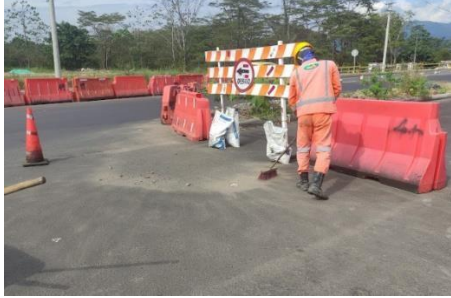
| | Limpieza por parte de los vialistas. | | En esta actividad se contempla el acompañamiento y supervisión a la limpieza de los diferentes residuos provocados por las obras. |

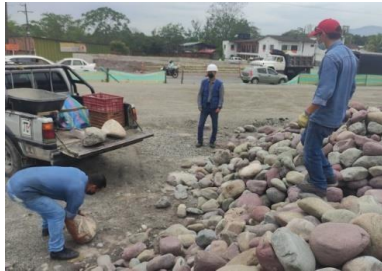
| 27 | Toma de muestra de piedras para gavión. | | En esta actividad se supervisa la toma de muestras por parte del laboratorio de interventoría a las piedras para gavión para sus respectivos ensayos. |

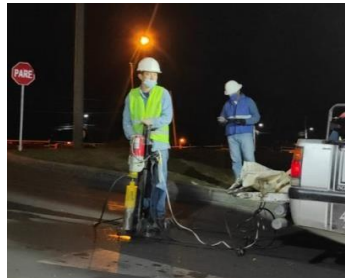
| | Extracción de núcleos MDC-19, en carpeta asfáltica instalada. | | En esta actividad se supervisa la toma de muestras por parte del laboratorio de interventoría al pavimento para realizar los respectivos ensayos. |

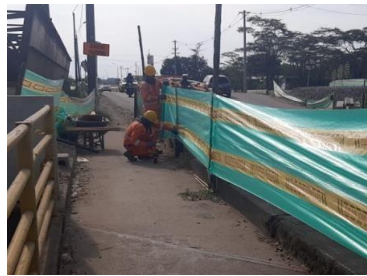
| 28 | Acompañamiento en reposición de lona peligro a cargo de los vialistas. | | En esta actividad se contempla el acompañamiento y supervisión a la limpieza de los diferentes residuos provocados por las obras. |

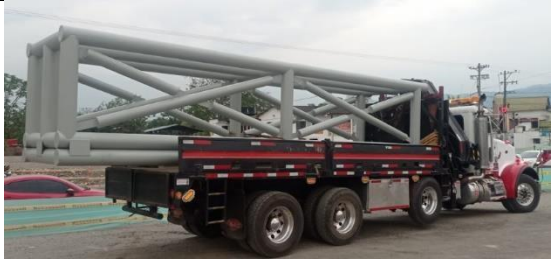
| 29 | Llegada primera sección de la torre de apoyo provisional. | | La actividad consiste en verificar que se cumpla con las respectivas medidas de seguridad. |

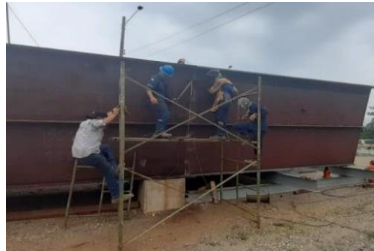
| | Soldadura de viga cajón esviada. | | La actividad consiste en acompañar y verificar que se realice la actividad y se cuente con los elementos de seguridad necesarios. |
