**"OBRAS DE ADECUACIONES Y AMPLIACIONES DE LA INFRAESTRUCTURA DEL AREA DE LAVADO Y POCETAS AUXILIARES DE CADA UNO DE LOS PISOS, MEJORAMIENTOS DE OBRAS VARIAS EN PLAZOLETA, TARIMAS EXISTENTES Y CONSTRUCCION DE AREA PARA ELEMENTOS DE BODEGAJE EN AREA DE ESCALERA DE EMERGENCIA Y DE QUINTO PISO EN LA SEDE PRINCIPAL AVENIDA 40, CAMARA DE COMERCIO DE VILLAVICENCIO"**

**INGEGAB S.A.S**

**INFORME MODIFICATORIA versión 1  
CONTRATO DE OBRA No. C-119-2025**

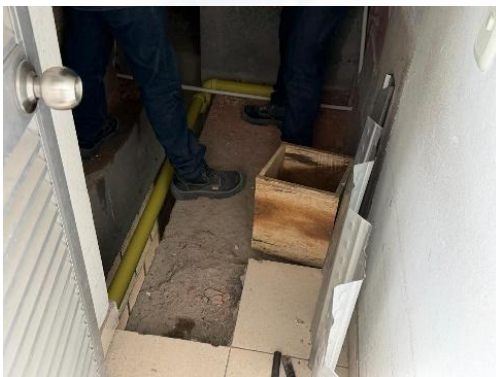
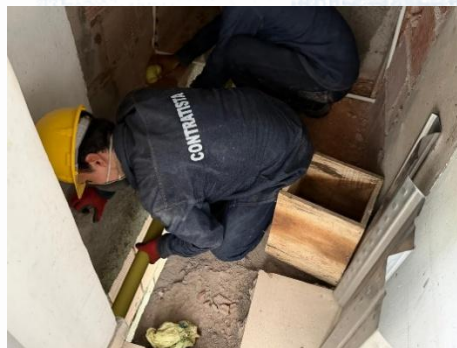
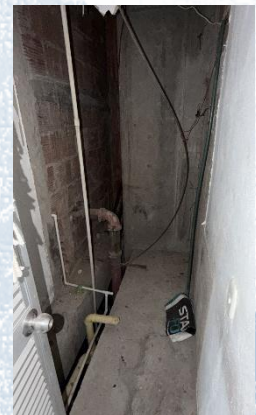
En las áreas de lavados asociadas a cafeterías (pisos 1 al 7) se identificó como falla principal la obstrucción del ramal de desagüe por acumulación de material particulado (arena y yeso) y residuos provenientes del lavado de implementos y de actividades de obra anteriores que utilizaron el lavadero como punto de descarga. Esta condición se vio agravada por la inexistencia de una batea funcional y por la falta de pendiente adecuada en la poceta, lo cual facilitaba el estancamiento y la deposición de sólidos, haciendo recurrentes los taponamientos.

Adicionalmente, en dicho espacio hay una rejilla sin finalidad hidráulica operativa. Se planea instalar lámina metaldeck como elemento de cierre y soporte y posteriormente fundición de material para dejar el punto totalmente cerrado y transitable. Como medida de mantenimiento y accesibilidad se busca dejar un registro técnico de 28 x 28 cm, destinado a inspección de tubería y/o paso controlado de cables, evitando la reapertura del riesgo asociado a una rejilla abierta.

Respecto al ducto compartido entre pisos, se verificó su condición y se encontró en óptimas condiciones, sin evidencia de fugas, por lo cual el origen del problema se concentra en la configuración local del punto y su ramal inmediato.

Como solución definitiva se realizó el cambio de tubería desde la conexión derivada del tubo principal, dejando el tramo intervenido con sistema sanitario renovado. En paralelo,

se hará una intervención arquitectónica mediante demolición de pared en drywall y ampliación de la zona de lavado en aproximadamente 60 cm hacia el fondo, con el fin de permitir una configuración adecuada del punto de lavado y mejorar condiciones de uso y maniobra. Se reconstruirá la poceta garantizando una pendiente hidráulica suficiente hacia el punto de desagüe. Para controlar adherencia y desempeño del sustrato, se usará mezcla con líquido adherente e impermeabilización del poyo mediante dos (2) capas, con el objetivo de reducir el riesgo de filtraciones y aumentar la durabilidad del elemento. Finalmente, se realizará la colocación e instalación de lavaderos prefabricados, asegurando el conjunto operativo.

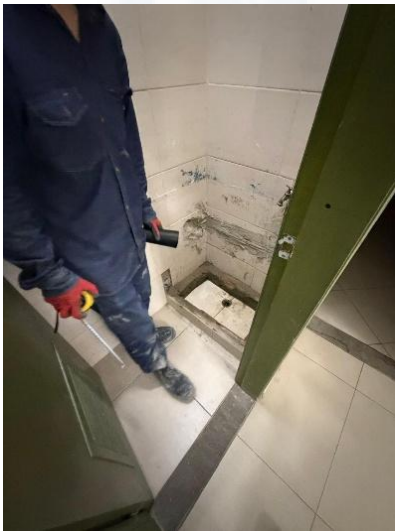
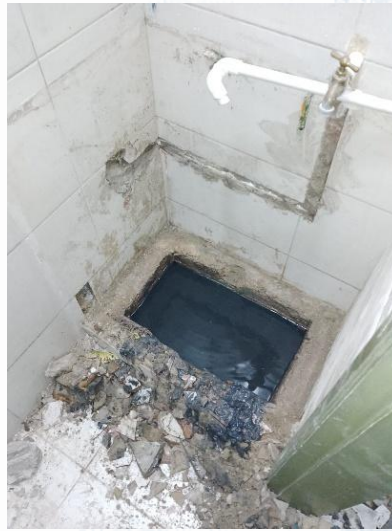
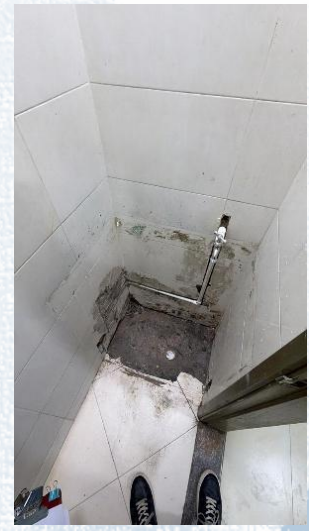
En los lavados ubicados en zonas de baños públicos (pisos 3 al 7), durante demolición e inspección se evidenció presencia de agua estancada. Se determinó que en un procedimiento anterior no se efectuó el retiro adecuado de sifones de desagüe y no se conformó una batea con pendiente que garantizara evacuación eficiente, lo cual generaba empozamientos y reboses por rutas alternas alrededor del lavadero.

Para descartar obstrucción del conducto principal, se realizó prueba de desagüe con sonda, la cual indicó que la tubería se encuentra en buen estado y libre de obstrucciones al momento de la verificación. Con base en ello, se concluye que la causa predominante del fenómeno observado corresponde a una batea o punto de recepción colmatado o mal conformado, que obliga al agua a salir por encuentros y espacios no diseñados para conducción.

No obstante, se identificaron accesorios en mal estado que requieren reemplazo para garantizar continuidad y estanqueidad del sistema: codos, uniones y sifones. En consecuencia, el plan de corrección contempla la demolición controlada de baldosa de piso para revisar integralmente los puntos hidráulicos y sanitarios, el recambio de accesorios deteriorados, la reconstrucción de base y batea con pendiente adecuada, la aplicación de líquido adherente a la mezcla y dos (2) capas de impermeabilizante, y finalmente la instalación de lavaderos prefabricados, dejando el conjunto en condición nueva y verificable.

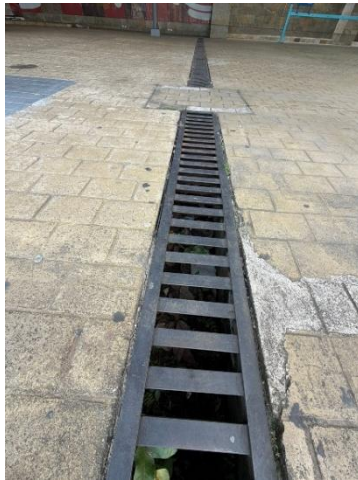
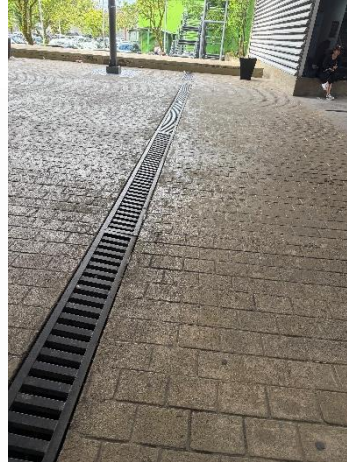
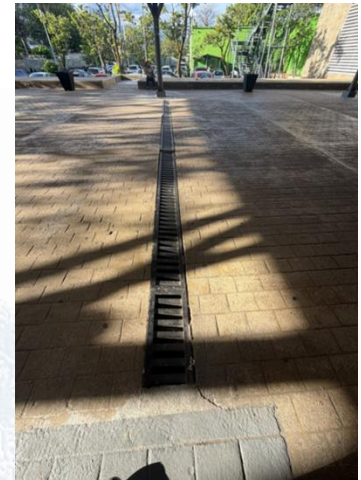
En la plazoleta se instaló, en una intervención previa, un sistema de canaletas lineales con rejillas de captación superficial, cuya función hidráulica original consistía en la recolección y evacuación de aguas lluvias.

Posterior a dicha intervención, se ejecutó la construcción de una cubierta sobre la totalidad del área de la plazoleta, modificando sustancialmente las condiciones hidrológicas del espacio. Como resultado de esta nueva infraestructura, las aguas de

precipitación son ahora interceptadas y conducidas mediante bajantes verticales acoplados a la estructura de la cubierta, eliminando completamente la escorrentía superficial que justificaba la existencia de las rejillas de captación a nivel de piso.

En consecuencia, las canaletas y rejillas lineales actualmente instaladas han quedado técnicamente en desuso, constituyéndose en elementos que no cumplen ninguna función hidráulica activa y que representan un riesgo para la movilidad peatonal, además de comprometer la estética del espacio.

Corte y retiro de las rejillas existentes, limpieza y preparación de la superficie de soporte y verificación del estado del sistema de drenaje existente.

**Sistema de drenaje:** Se instalará tubería PVC de 6 pulgadas como colector principal, la cual conecta directamente a la caja de inspección existente. A lo largo de este colector se instalarán conexiones en tee, a las cuales se acopla un sifón en cada punto correspondiente a las rejillas retiradas. Los sifones quedan embebidos en la losa de cierre al nivel de la superficie terminada, funcionando como captadores de aguas superficiales. Este sistema garantiza que, ante eventos de lluvia de alta intensidad, el agua que pueda acumularse en la superficie, a pesar de la existencia de cubierta, drene eficientemente a través de los sifones, conecte con el colector principal mediante las tees y sea conducida hasta la caja de inspección, evitando encharcamientos y garantizando la funcionalidad hidráulica del área intervenida.

**Sistema de cierre:** Construcción de losa en mortero de resistencia MR3.6 con acabado en concreto estampado, a una relación agua/cemento de 0.30, garantizando una superficie resistente, impermeable y de adecuado acabado estético acorde con el entorno de la plazoleta.

**Juntas y sellamiento:** Instalación de juntas de dilatación mediante corte, instalación de cordón de respaldo elastomérico y aplicación de sellador de poliuretano, garantizando la absorción de movimientos y la impermeabilidad de las juntas a largo plazo.

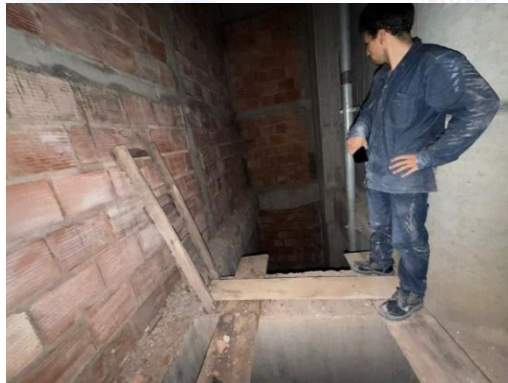
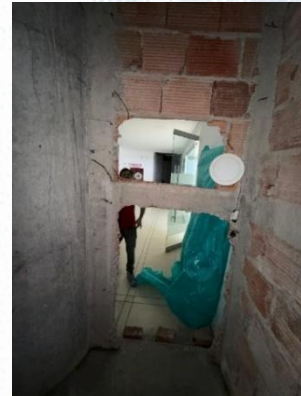
Según el contrato inicial de adecuación arquitectónica del edificio de la Cámara de Comercio de Villavicencio se contempló la habilitación de una bodega ubicada en el piso 5 de la edificación. Sin embargo, durante el desarrollo del proyecto, el personal del área de mantenimiento de la Cámara de Comercio manifestó la necesidad de contar con espacios adicionales de almacenamiento en los pisos 2 y 3, con el propósito de disponer de áreas funcionales que les permitan guardar, organizar y gestionar adecuadamente los equipos, herramientas y demás elementos requeridos para el desarrollo de sus labores cotidianas. Atendiendo esta solicitud, se propone la habilitación de dos bodegas adicionales en dichos niveles, lo que implica la ejecución de obras de adecuación arquitectónica y estructural no contempladas en el alcance contractual inicial.

La intervención realizada es técnicamente viable desde el punto de vista de **cargas gravitacionales**, ya que se mantiene muy por debajo del factor de mayoración U de la estructura original. Sin embargo, su aporte a la seguridad sísmica es nulo, debiendo ser tratada como un elemento no estructural para efectos de modelamiento dinámico.

Con base en el diagnóstico realizado y atendiendo la solicitud del personal de mantenimiento, se plantea la habilitación de dos bodegas adicionales en los pisos 2 y 3 mediante la ejecución de las siguientes intervenciones.

Para la apertura del acceso a cada bodega, y con base en el concepto técnico estructural emitido por el Ingeniero Civil Especialista en Estructuras que se adjunta como anexo técnico, el contratista acoge la Opción A allí planteada, consistente en la construcción de un dintel en concreto reforzado que reemplazará la viga de amarre existente, con sección estructuralmente diseñada, refuerzo longitudinal y transversal conforme a cálculo, longitud de apoyo mínima de 20 a 25 cm por lado y anclaje a los elementos estructurales existentes, garantizando así la restitución del confinamiento horizontal del muro y la continuidad del sistema sismo resistente conforme a la NSR-10.

Para la habilitación del área útil de cada bodega, se ejecutará la construcción de una placa de entrepiso utilizando lámina metaldeck como sistema de encofrado y soporte permanente, sobre la cual se instalará malla electrosoldada como refuerzo, procediéndose a la fundición de la placa de concreto con la resistencia y espesor requeridos según las cargas de servicio propias de un área de almacenamiento. Esta solución ha sido validada por el profesional estructural competente dentro del informe técnico de evaluación estructural que se adjunta como anexo técnico, obteniendo así un espacio funcional, seguro y con la capacidad de carga necesaria para el uso previsto.

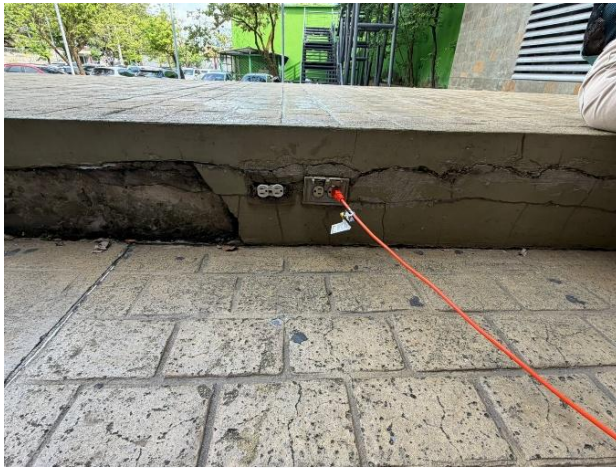
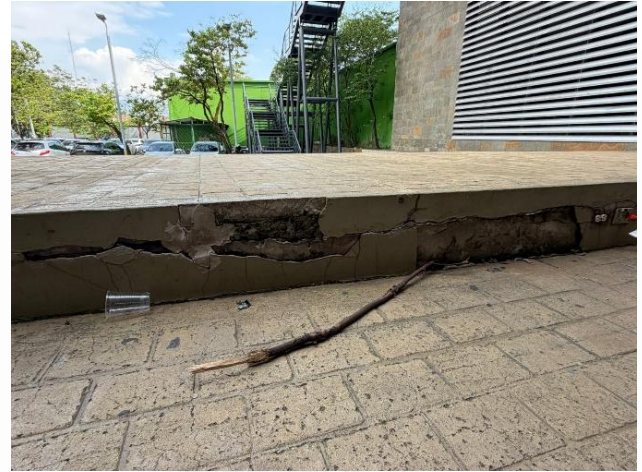
Durante la ejecución del contrato se identificaron patologías en el zócalo de los muros de la tarima de la plazoleta, consistentes en desprendimiento y pérdida de adherencia del pañete existente, presencia de humedad por capilaridad y agrietamiento en las juntas entre elementos, situaciones que comprometen la durabilidad del acabado y la impermeabilidad de la zona intervenida.

La intervención contempla el picado y retiro del pañete deteriorado, preparación de la superficie y aplicación de puente de adherencia a base de resina acrílica. Sobre la superficie preparada se aplicará mortero hidrofugo en proporción 1:3 cemento-arena con aditivo hidrofugo, a un espesor de 2 cm y remate en romo para eliminar la arista viva y garantizar la durabilidad del tratamiento.

Se instalarán juntas de dilatación verticales cada 3 metros a lo largo de los 36.33 ml de zócalo, conformadas por cordón elastomérico de respaldo de 3/8" y sellador elástico de poliuretano, garantizando la absorción de movimientos y previniendo la fisuración recurrente del sistema.

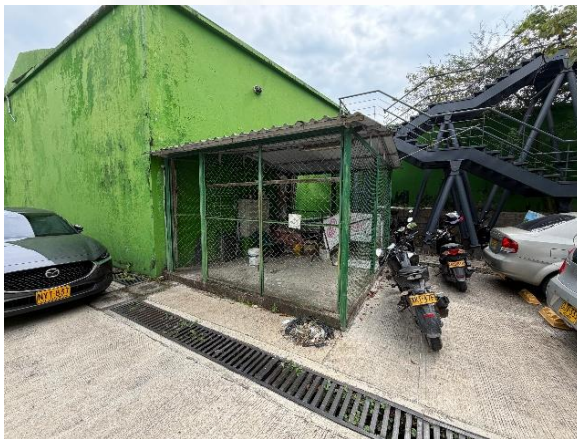
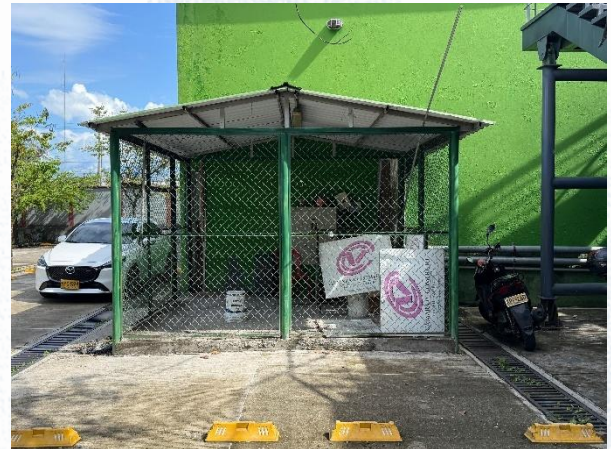
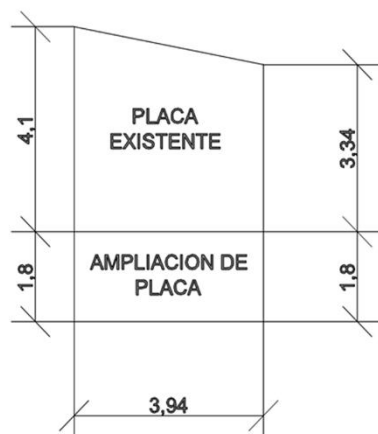
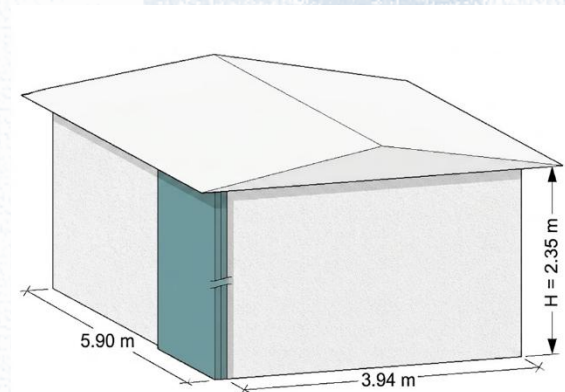
En las actividades contempladas inicialmente en el contrato se contempló la ampliación de una bodega exterior destinada al almacenamiento de equipos, herramientas y demás elementos propios de la operación institucional de la Cámara de Comercio de Villavicencio.

Se realizará la ampliación y cerramiento de la bodega existente ubicada en el área de parqueadero de la sede de la Cámara de Comercio de Villavicencio, mediante la construcción de una estructura conformada por los siguientes elementos:

**Cimentación y placa de contrapiso:** Construcción de pedestales en concreto de 20×20×40 cm con platina de anclaje embebida de 15×15×3/8" y pernos de anclaje en varilla de 1/2", sobre los cuales se soportan las columnas metálicas. Se incluye placa de contrapiso en concreto de 20.7 MPa (3000 PSI) mezcla en obra, con espesor de 15 cm y refuerzo en parrilla de varilla de 3/8" a cada 15 cm en una cama, con pelos de arranque en L hacia la mampostería.

**Estructura metálica:** Columnas en tubo estructural TS 100×100×3mm en acero A588, con altura de 2.35 m, soldadas a las platinas de anclaje y arriostradas con atiesadores triangulares en platina de 3/8". Viga de amarre perimetral y correas de cubierta en tubo rectangular 80×40×2mm Cal. 14, con cerchas de cubierta a dos aguas conformadas por diagonales de 2.305 m, tubo vertical central de 0.40 m y tubos verticales intermedios de 0.27 m. Toda la estructura recibirá aplicación de esmalte sintético anticorrosivo.

**Mampostería:** Cerramiento perimetral en bloque Flexa No. 4 de 10×20×30 cm, con mortero

de pega 1:3, altura de 2.35 m. Se incluye puerta metálica corredera en tablero troquelado de 2.00×2.35 m en cara lateral, con marco y herrajes. Entre las columnas y la cubierta se instalarán rejas de seguridad en varilla cuadrada 10mm A.S. en los espacios triangulares conformados por las cerchas.

Cubierta: Teja panel metálico en lámina Aluzinc calibre 26 con pintura poliéster horneada, cubierta a dos aguas con pendiente del 17.3%, alero de 30 cm en cara frontal y laterales. Área total de cubierta: 26.82 m<sup>2</sup>.

Acabados: Pañete y pintura sobre mampostería, en los muros interiores y exteriores de la bodega, para un acabado uniforme y listo para la disposición necesaria que requiera la Cámara de Comercio de Villavicencio.

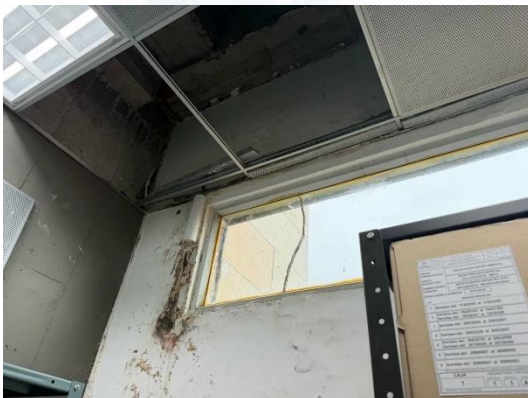
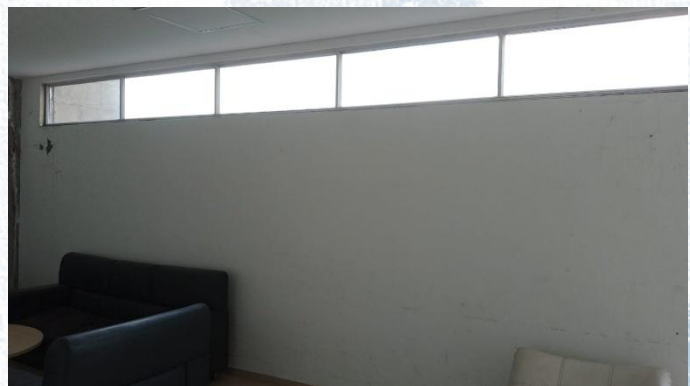
A solicitud de la supervisión del contrato se identificó la presencia de humedad en el muro perimetral del piso 4, originada por infiltración de agua proveniente del exterior a través de las juntas entre el marco de las ventanas y el muro. Durante el desarrollo de los trabajos, el contratista identificó la misma patología en el piso 6, por lo que se propone ampliar la intervención a este nivel adicional.

Se plantea el desmante de la ventana existente en cada vano afectado, retirando marco y hoja. Una vez libre el vano, se realizará el raspado y retiro del pañete deteriorado en el muro circundante para exponer el sustrato de mampostería y permitir que libere la humedad acumulada. Sobre el sustrato saneado se aplicará un producto impermeabilizante de alta penetración, tanto en el muro como en las caras interiores del vano, interrumpiendo la capilaridad y formando una barrera efectiva contra el ingreso de agua. Seguidamente se repondrá el pañete en las zonas intervenidas y se procederá a la reinstalación de la ventana. Como medida complementaria, dado que las ventanas no cuentan actualmente con alfajía, se propone la instalación de alfajías en aluminio con el fin de direccionar adecuadamente la escorrentía superficial y evitar que el agua de lluvia incida directamente sobre la junta entre el marco y el muro.
