Estudio Patológico y Propuesta de Intervención Parqueaderos Conjunto San Juan de Castilla

Edwin A. Vargas y Jaritzon E. Cruz

Universidad Santo Tomás, Bogota

4 de septiembre de 2020

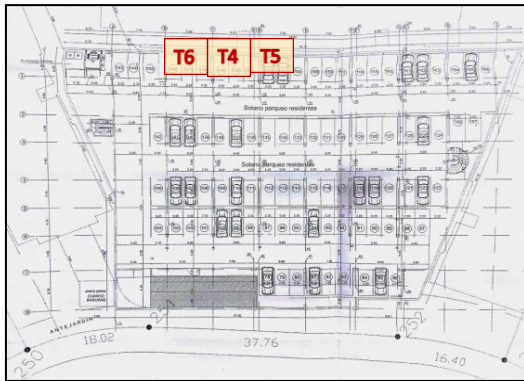
<b>UBICACIÓN</b>	SOTANO PARED PARQUEADERO 124	<b>UBICACIÓN</b>	SOTANO PARED PARQUEADERO 121-120	<b>UBICACIÓN</b>	SOTANO PARED PARQUEADERO 126

OBSERVACIONES
<b>TERMOGRAFIA 4.</b> NO SE EVIDENCIAN HUMEDADES EN LA PARED
<b>TERMOGRAFIA 5.</b> NO SE EVIDENCIAN HUMEDADES EN LA PARED
<b>TERMOGRAFIA 6.</b> NO SE EVIDENCIAN HUMEDADES EN LA PARED

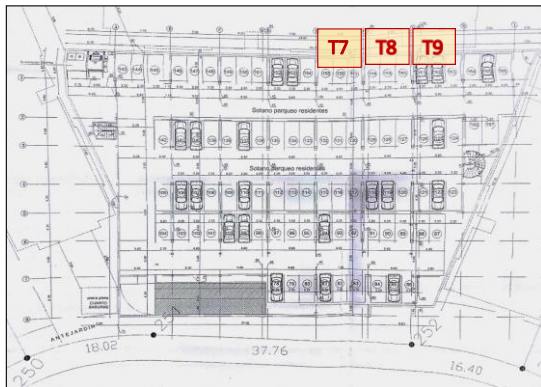
UBICACIÓN	SOTANO PARED PARQUEADERO 118-117	UBICACIÓN	SOTANO PARED PARQUEADERO 115-114	UBICACIÓN	SOTANO PARED PARQUEADERO 112-111

OBSERVACIONES
<b>TERMOGRAFIA 7.</b> NO SE EVIDENCIA HUMEDADES EN LA PARED.
<b>TERMOGRAFIA 8.</b> NO SE EVIDENCIA HUMEDADES EN LA PARED.
<b>TERMOGRAFIA 9.</b> NO SE EVIDENCIA HUMEDADES EN LA PARED.

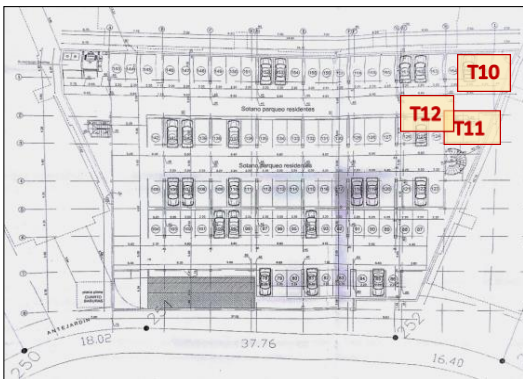
UBICACIÓN	SOTANO PARED PARQUEADERO MOTOS 11 - 13	UBICACIÓN	SOTANO TECHO ENTRE PARQUEADEROS 106 - 107	UBICACIÓN	SOTANO PARED PARQUEADERO 107

OBSERVACIONES
<b>TERMOGRAFIA 10.</b> NO SE EVIDENCIA HUMEDADES EN LA PARED.
<b>TERMOGRAFIA 11.</b> NO SE EVIDENCIA HUMEDADES EN EL TECHO.
<b>TERMOGRAFIA 12.</b> NO SE EVIDENCIA HUMEDADES EN LA PARED.

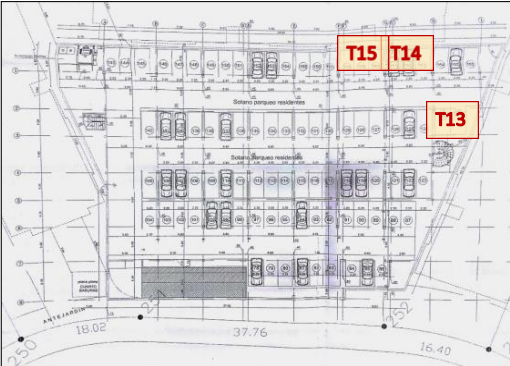
<b>UBICACIÓN</b>	SOTANO TECHO ENTRE PARQUEADERO MOTOS 106-107	<b>UBICACIÓN</b>	SOTANO TECHO PARQUEADERO 113	<b>UBICACIÓN</b>	SOTANO TECHO PARQUEADERO 114

<b>OBSERVACIONES</b>
	<p><b>TERMOGRAFIA 13.</b> NO SE EVIDENCIA HUMEDADES EN EL TECHO.</p>
	<p><b>TERMOGRAFIA 14.</b> NO SE EVIDENCIA HUMEDADES EN EL TECHO.</p>
	<p><b>TERMOGRAFIA 15.</b> NO SE EVIDENCIAN HUMEDADES EN EL TECHO. LAS DIFERENCIAS EN LAS DISTRIBUCIONES DE TEMPERATURA, ESTÁN DIRECTAMENTE RELACIONADAS CON LA EXPOSICIÓN Y TIEMPO DE EXPOSICIÓN AL CALENTAMIENTO SOLAR.</p>

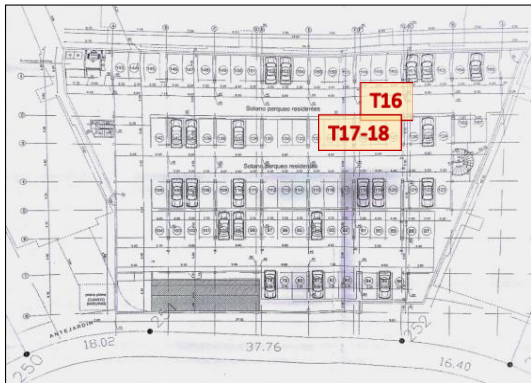
UBICACIÓN	SOTANO TECHO ENTRE PARQUEADERO 114 - 149	UBICACIÓN	SOTANO TECHO PARQUEADERO 147 EN DIAGONAL	UBICACIÓN	SOTANO TECHO ARRIBA PARQUEADERO 147

OBSERVACIONES
<p><b>TERMOGRAFIA 16.</b> NO SE EVIDENCIAN HUMEDADES EN EL TECHO. LAS DIFERENCIAS EN LAS DISTRIBUCIONES DE TEMPERATURA, ESTÁN DIRECTAMENTE RELACIONADAS CON LA EXPOSICIÓN Y TIEMPO DE EXPOSICIÓN AL CALENTAMIENTO SOLAR.</p> <p><b>TERMOGRAFIA 17.</b> NO SE EVIDENCIAN HUMEDADES EN EL TECHO. LAS DIFERENCIAS EN LAS DISTRIBUCIONES DE TEMPERATURA, ESTÁN DIRECTAMENTE RELACIONADAS CON LA EXPOSICIÓN Y TIEMPO DE EXPOSICIÓN AL CALENTAMIENTO SOLAR</p> <p><b>TERMOGRAFIA 18.</b> NO SE EVIDENCIAN HUMEDADES EN EL TECHO. LAS DIFERENCIAS EN LAS DISTRIBUCIONES DE TEMPERATURA, ESTÁN DIRECTAMENTE RELACIONADAS CON LA EXPOSICIÓN Y TIEMPO DE EXPOSICIÓN AL CALENTAMIENTO SOLAR.</p>

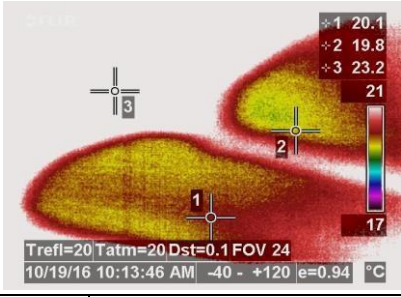
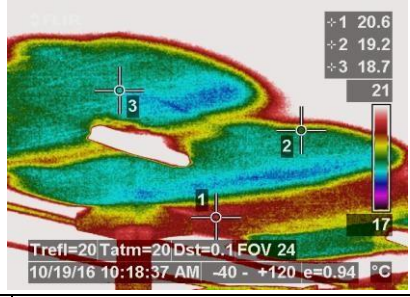
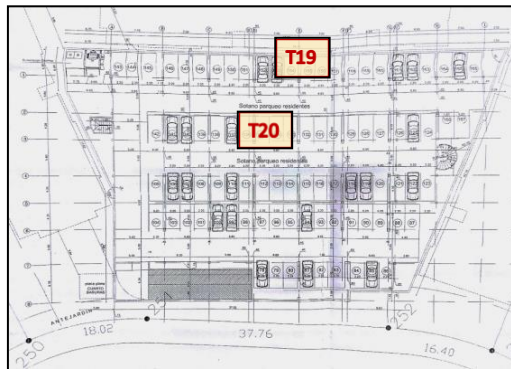
UBICACIÓN	SOTANO TECHO PARQUEADEROS 118 y 119	UBICACIÓN	SOTANO TECHO ARRIBA PARQUEADEROS 141 y 142

OBSERVACIONES
<p><b>TERMOGRAFIA 19.</b> NO SE EVIDENCIAN HUMEDADES EN EL TECHO. LAS DIFERENCIAS EN LAS DISTRIBUCIONES DE TEMPERATURA, ESTÁN DIRECTAMENTE RELACIONADAS CON LA EXPOSICIÓN Y TIEMPO DE EXPOSICIÓN AL CALENTAMIENTO SOLAR.</p> <p><b>TERMOGRAFIA 20.</b> NO SE EVIDENCIAN HUMEDADES EN EL TECHO. LAS DIFERENCIAS EN LAS DISTRIBUCIONES DE TEMPERATURA, ESTÁN DIRECTAMENTE RELACIONADAS CON LA EXPOSICIÓN Y TIEMPO DE EXPOSICIÓN AL CALENTAMIENTO SOLAR.</p>

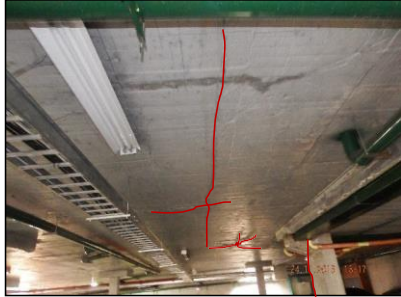
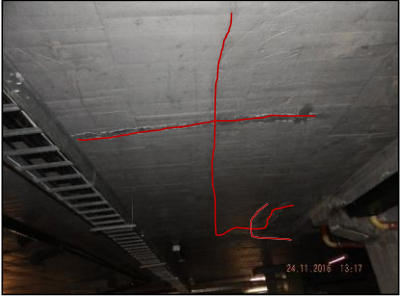
<b>Foto N°</b>	<b>Foto N°</b>
<b>LOCALIZACIÓN</b>	<b>LOCALIZACIÓN</b>
Placa superior de sótano ejes (E-G) (6-8)	Placa superior de sótano ejes (E-G) (6-8)
<p><b>Descripción:</b> Se observa fisura N5. se encuentra en la zona sur-oriental del parqueadero, con dirección occidente-oriente, primer pasillo. En su parte oriental presenta ramificación, la cual se puede evidenciar en la foto N3. esta presenta una longitud aprox. De 8.2 m.</p>	<p><b>Descripción:</b> Se evidencia fisura N5. con una intersección por otra fisura en su parte media, se evidencia manchas y humedad.</p>

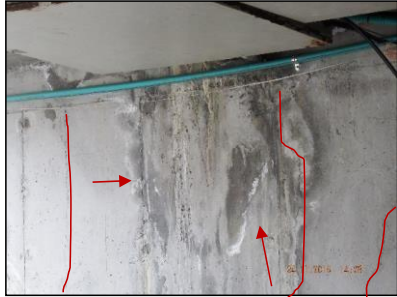
Foto N°	Foto N°
LOCALIZACIÓN	LOCALIZACIÓN
Muro occidental entrada a sótano.	Muro occidental entrada a sótano
<p><b>Descripción:</b> Se observa fisuras verticales y diagonales en muro, además de manchas, exceso de humedad, y desintegración en la en la parte inferior de las dilataciones.</p>	<p><b>Descripción:</b> Se visualiza manchas y exceso de humedad además se visualizan las fisuras mostradas en la foto N1.</p>

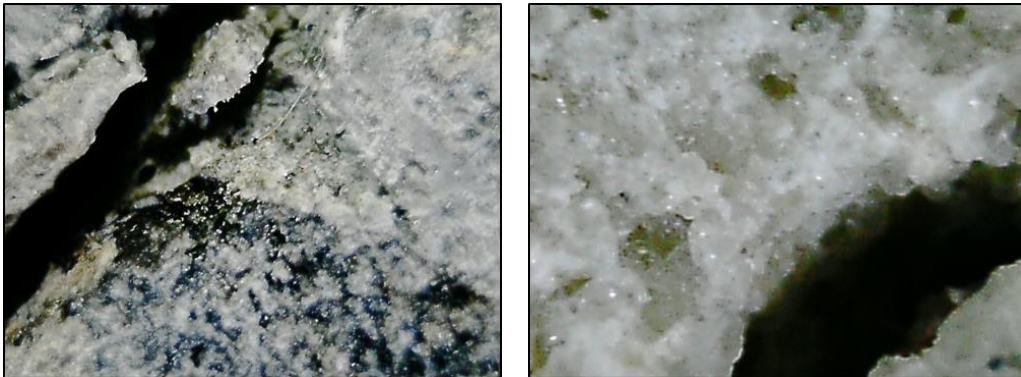
*Figura 35.* Matriz de Concreto Afectada. Las grietas abiertas se llenan parcialmente con carbonato de calcio – Imagen tomada con microscopio de campo sector del sótano.

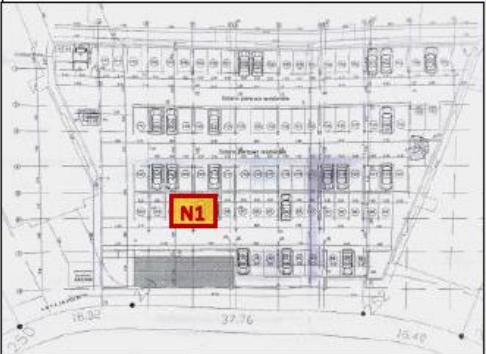
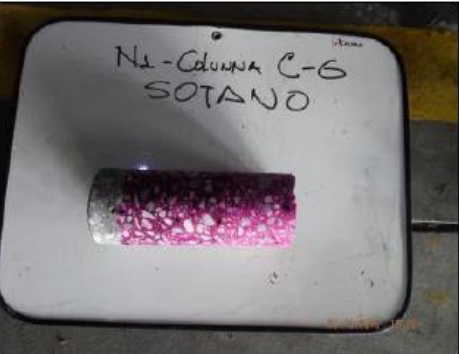
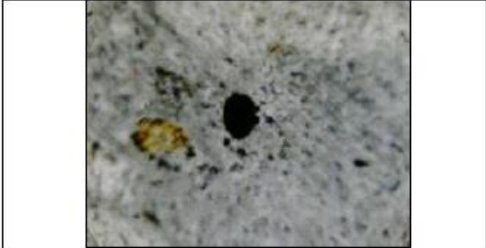
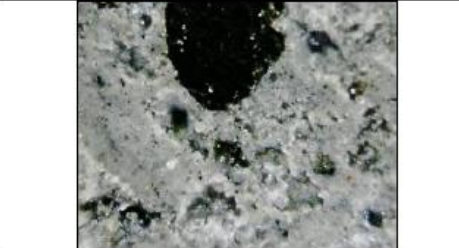
<b>UBICACIÓN</b>	SOTANO - COLUMNA
<b>LOCALIZACION</b>	EJE C-6
<b>EIELEMENTO</b>	NUCLEO N.1

**OBSERVACIONES:**  
 La degradación generada por la presencia de sulfatos es causada por el contenido de aluminato tricálcico del cemento, se genera una reacción química, creando fuertes presiones internas en el poro de concreto a causa de su aumento de volumen. Generando tensiones que se traducen en fisuras en la matriz del concreto.

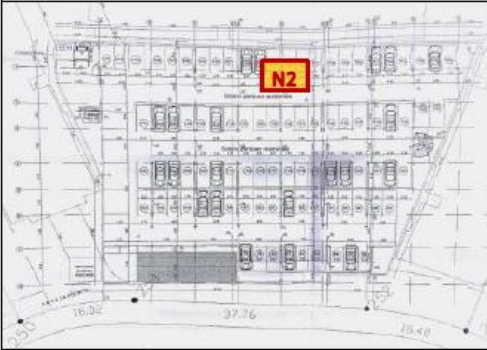
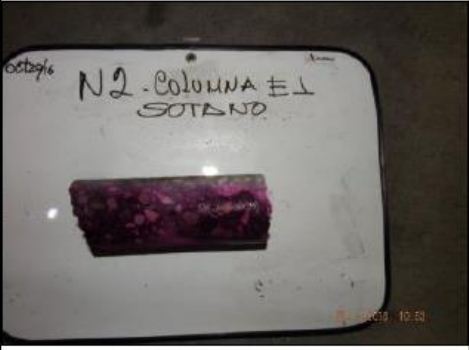
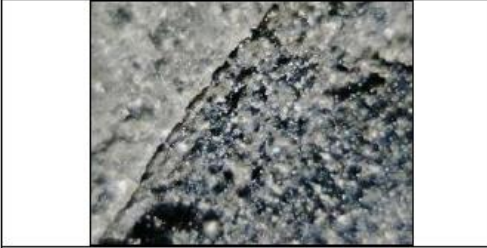
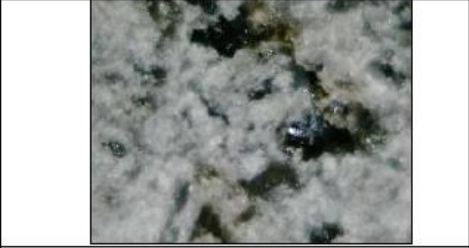
<b>UBICACIÓN</b>	SOTANO - COLUMNA
<b>LOCALIZACION</b>	EJE C-1
<b>ELEMENTO</b>	NUCLEO N.2

**OBSERVACIONES:**  
 Las tensiones que genera la presencia de los sulfatos se evidencia en fisuras y expansiones en la matriz del concreto haciendolo susceptible al ingreso del Co<sub>2</sub>, y reduce la capa pasivadora del acero de refuerzo que con el tiempo produce corrosion.

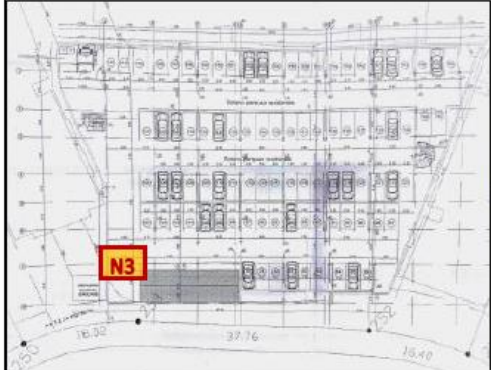
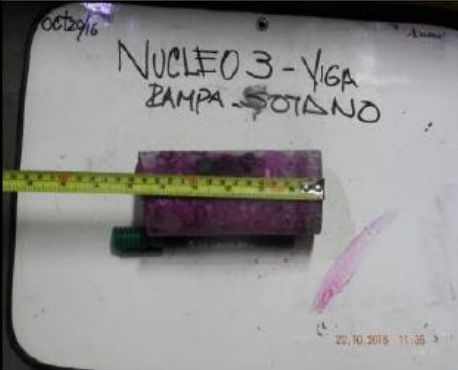
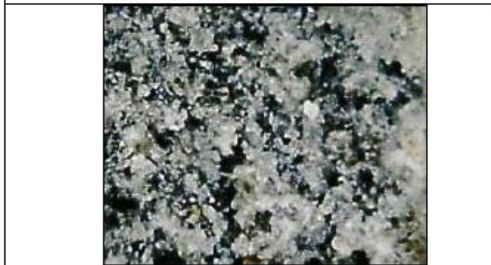
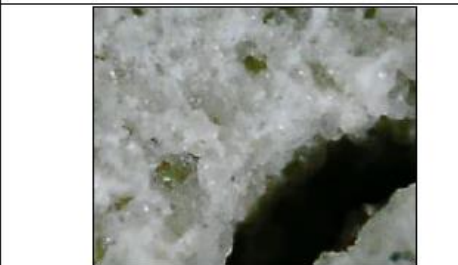
<b>UBICACIÓN</b>	SOTANO - VIGA TERMINACION DE RAMPA
<b>LOCALIZACION</b>	EJE 7 (A-B)
<b>EIELEMENTO</b>	NUCLEO N.3

**OBSERVACIONES:**  
 La degradación generada por la presencia de sulfatos es causada por el contenido de aluminato tricálcico del cemento, se genera una reacción química, creando fuertes presiones internas en el poro de concreto a causa de su aumento de volumen. Generando tensiones que se traducen en fisuras en la matriz del concreto y presencia de geles.

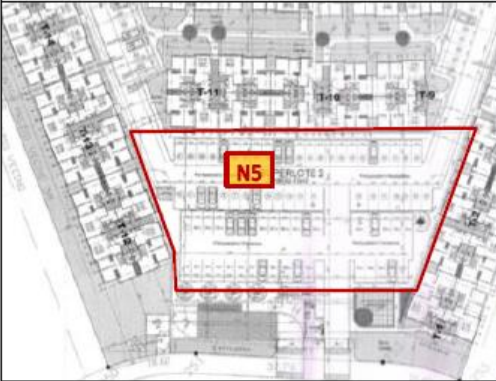
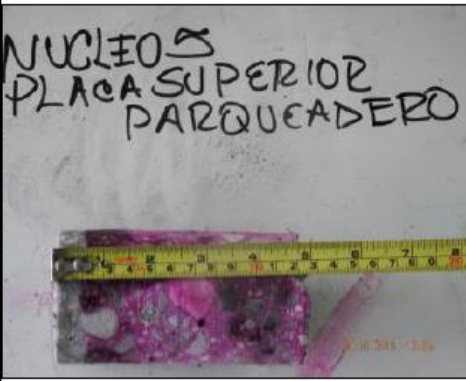
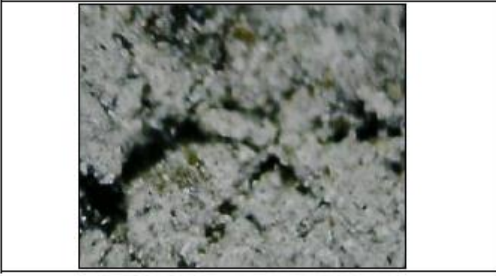
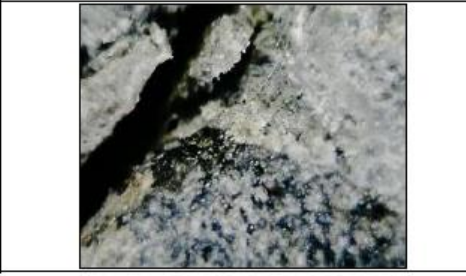
UBICACIÓN	SOTANO - PLACA DE ENTREPISO			
LOCALIZACIÓN	PARQUEADEROS DE VISITANTES			
ELEMENTO	NUCLEO N.5			
<b>OBSERVACIONES:</b> Las tensiones que genera la reacción mecánica ante la presencia sulfatos se evidencia en fisuras y expansiones en la matriz del concreto haciendolo susceptible al ingreso del Co <sub>2</sub> , y reduce la capa pasivadora del acero de refuerzo.
