| ANEXO 8 | | | | | | | | | | | | | |
|---|---|---|---|---|---|---|---|---|---|---|---|---|---|
| FORMATO DE INSPECCIÓN DE OBRAS CIVILES "ESPECIALIZACIÓN DE PATOLOGIA EN LA CONSTRUCCIÓN". | | | | | | | | | | | Página 7 de 8 | | |
| PACIENTE | Institución educativa Antonio Nariño | | | UBICACIÓN | Coello Cocora, Ibagué Tolima | | USO | Publico - Escolar | | AÑO DE CONSTRUCCIÓN | 1994 | | |

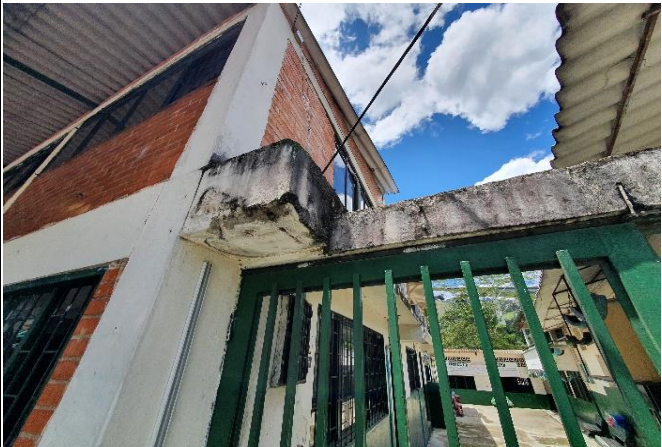
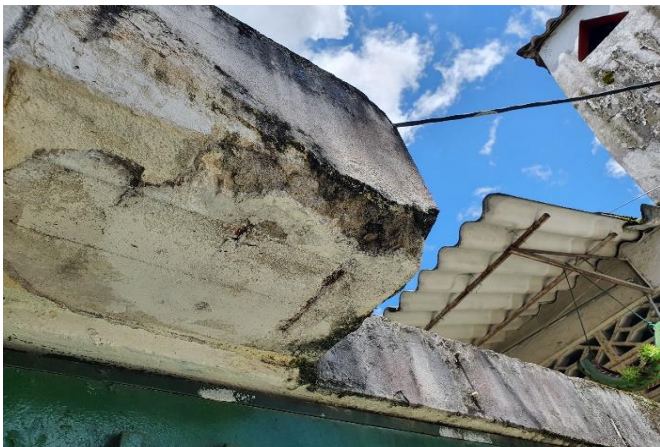
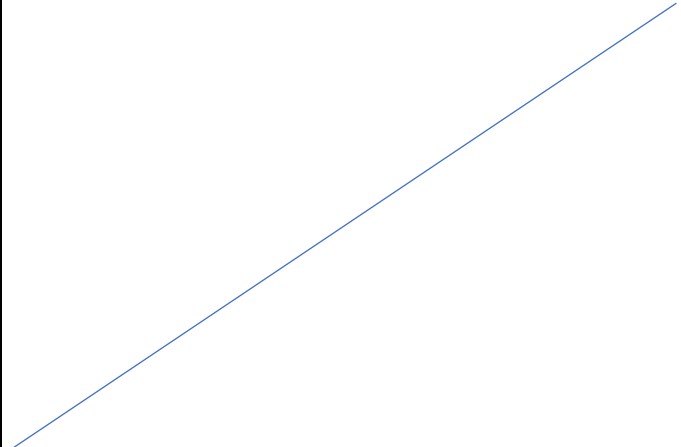
| ANEXO 8 | | | | | | | | | | | | | |
|---|---|---|---|---|---|---|---|---|---|---|---|---|---|
| Erosión atmosférica el cual es una lesión primaria, como agente principal la lluvia, ubicada en una proyección del placa de entre piso del segundo piso que a la vez sirve de soporte para aires acondicionados y techo para acceso a los salones del primer piso, generando como lesión secundaria el desprendimiento del acabado de la viga y ensuciamiento por deposito de agua; Se evidencia un mal proceso constructivo debido a que inicialmente la placa no tiene un desnivel para evacuación del agua, segundo no existe un gotero que permita la caída del agua libremente y no se devuelve por debajo del elemento, tercero en la aplicación del acabado no se genero rugosidad para garantizar la unión entre el concreto y el revoque, por estas razones se presenta el desprendimiento y la suciedad del elemento. | | | | | | | | | | | Leve | | |
| | | | | | | | | | | | Moderada | X | |

| ANEXO 8 | | | | | | | | | | | | | |
|---|---|---|---|---|---|---|---|---|---|---|---|---|---|
| Se plantea inicialmente instalación de flanche en la unión de las dos unidades estructurales para impedir el paso del agua, luego proceder a retirar en la zona afectada el revoque y la pintura, darle un proceso de secado al ladrillo y luego proceder nuevamente con la instalación del revoque impermeabilizado, estuco y la pintura. | | | | | | | Rigurosidad durante el proceso constructivo para poder evitar futuras afectaciones en los diferentes elementos de la edificación. | | | | | | |
